PROGETTO DEFINITIVO

RELAZIONE TECNICA GENERALE

DIC. 2023

INTERVENTI INTEGRATI DI RIPRISTINO FUNZIONALE E AMBIENTALE DEL RETICOLO
IDROGRAFICO PRESENTE NELLA SUB-AREA PROGRAMMA A13-1 COD. RENDIS 18IR266/G1
NEL COMUNE DI REGGIO CALABRIA

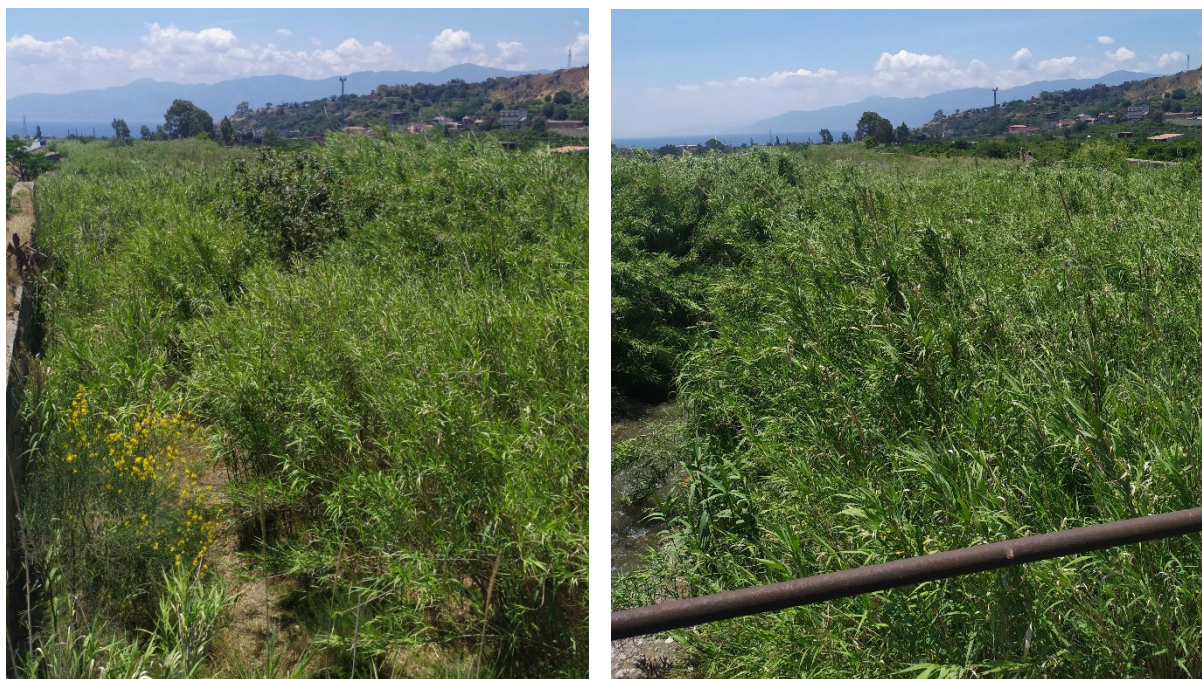
L'area interessata dall'intervento allo stato attuale è caratterizzata dalla presenza di fitta vegetazione, il che impedisce il normale deflusso delle acque. Dalle foto è possibile osservare l'area fluviale delimitata lateralmente dagli argini, interamente ricoperta da vegetazione.

Figg. 9 – 10: Alveo allo stato attuale

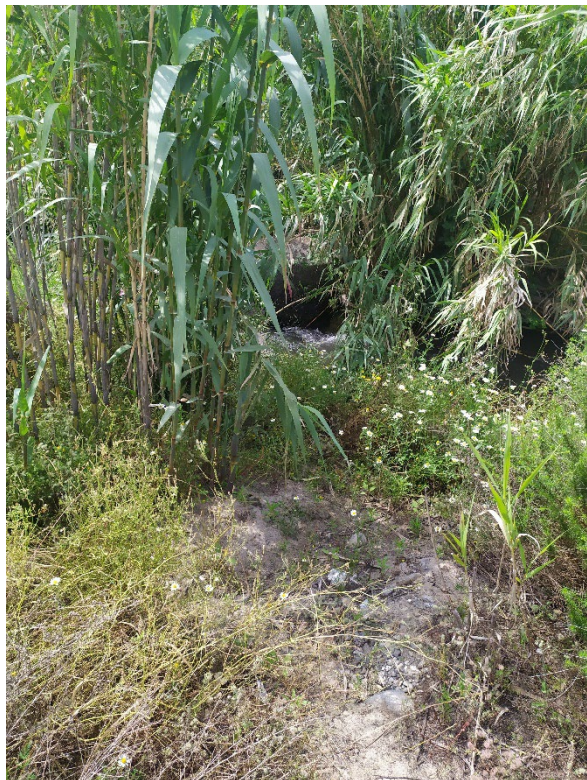
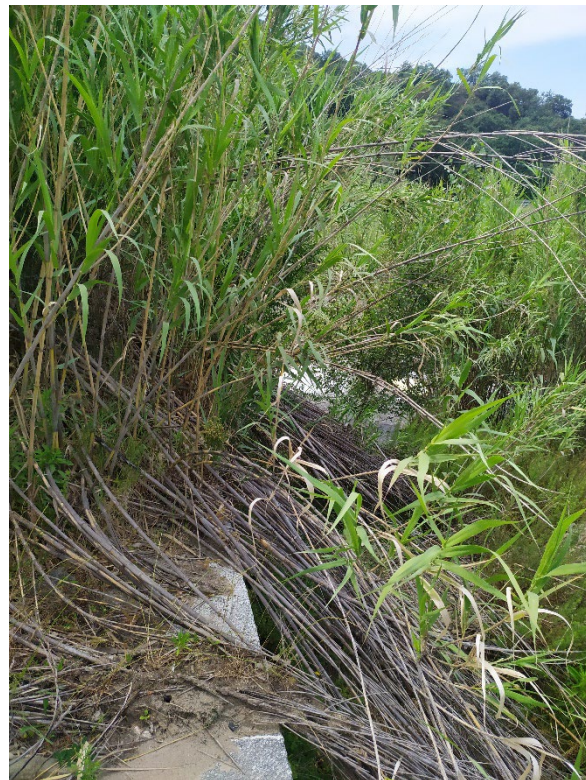
Lo stato di degrado che caratterizza la zona riguarda anche le opere idrauliche che, ad oggi, risultano essere parzialmente o completamente ricoperte dalla vegetazione infestante e dall'accumularsi dei detriti trasportati dal corso d'acqua negli anni.

Figg. 11-12: Stato attuale delle briglie coperte da vegetazione

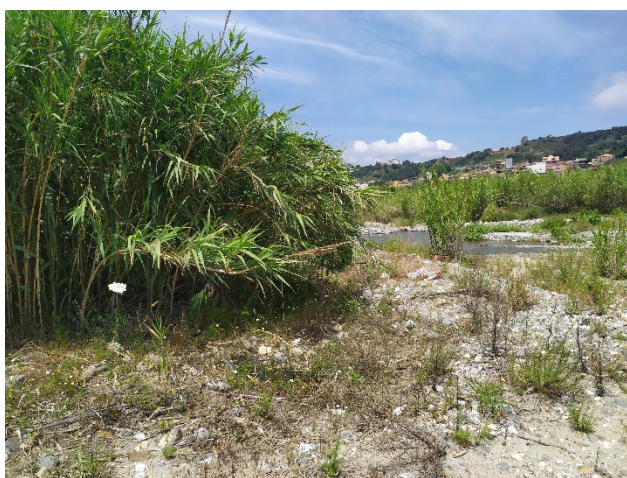
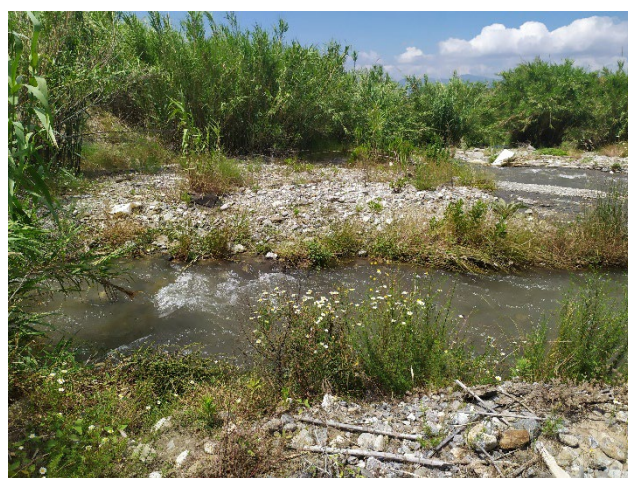
In seguito a diversi sopralluoghi effettuati all'interno dell'area oggetto di intervento è emerso l'evidente stato di degrado e incuria in cui versa l'alveo della Fiumara Gallico.

Figg. 13 – 14: Stato attuale dell'alveo

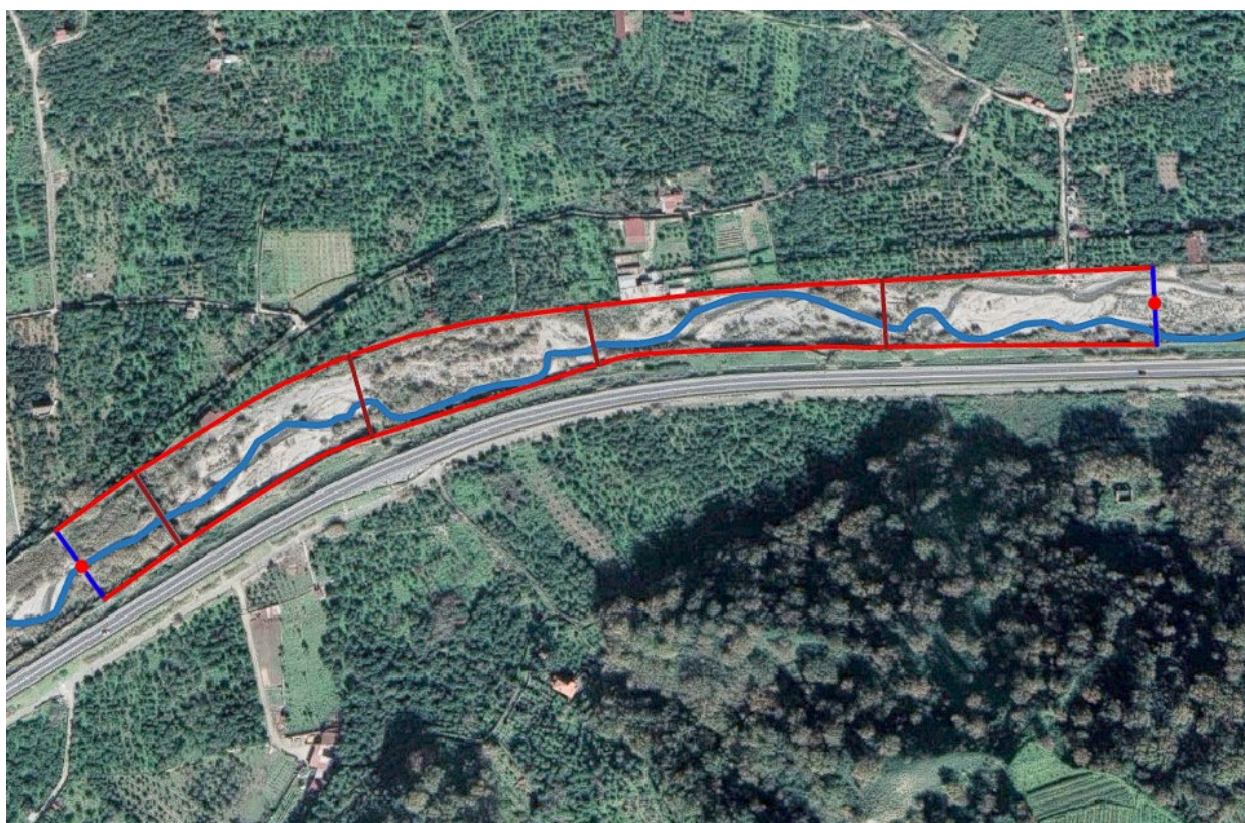
L'area che costeggia il corso d'acqua è quasi totalmente ricoperta non solo da fitta vegetazione, ma anche una grande quantità di detriti accumulatisi nel corso degli anni che hanno deviato il corso delle acque del fiume. Dalla vista aerea è possibile vedere la tortuosità assunta dal corso d'acqua con curvature che creano fenomeni erosivi alla base degli argini.

Fig. 15: Stato attuale andamento del corso d'acqua

1. centralizzazione del corso d'acqua, mediante scavo a sezione obbligata con la realizzazione di una nuova sezione molto più larga di quella esistente che consente il contenimento di una maggiore portata idrica, con conseguente livellamento del fondo, correzione delle pendenze e centralizzazione del flusso delle acque (fig.19);

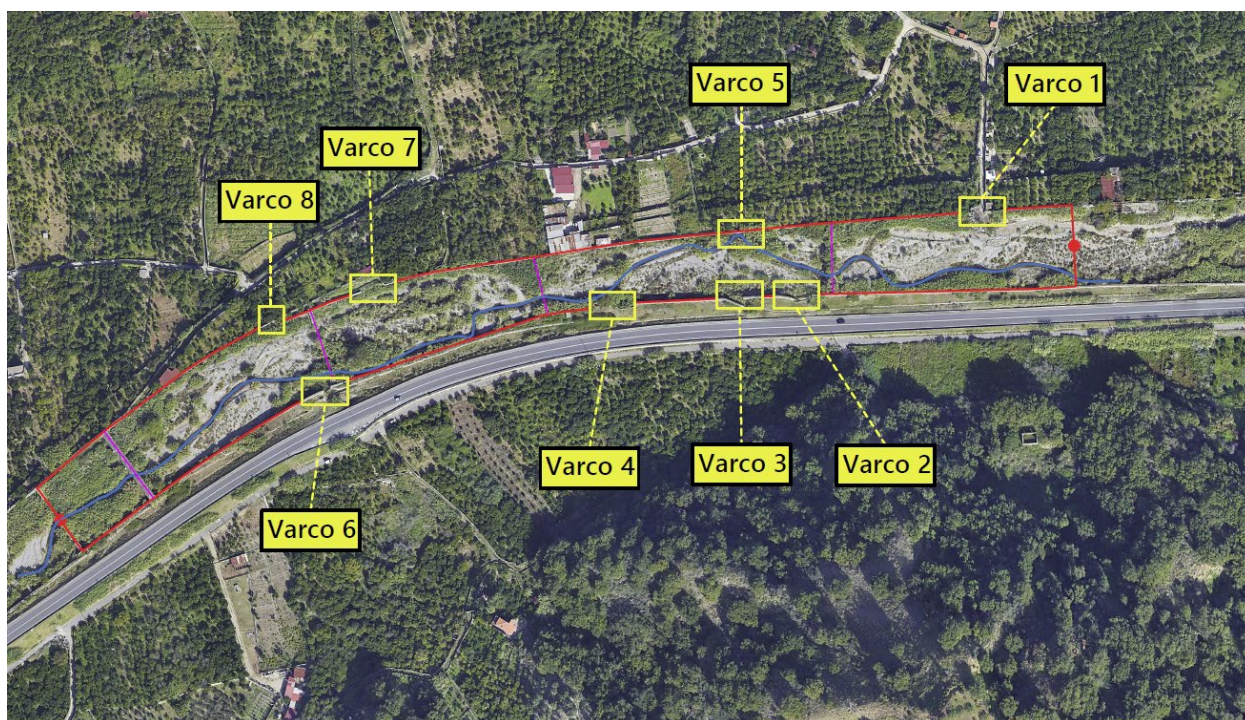
I sopralluoghi effettuati hanno rivelato, inoltre, gravi problemi strutturali in alcuni tratti del muro d'argine sinistro che ne hanno causato il crollo, con la conseguente creazione di diversi varchi aperti, dovuti al sovralluvionamento dell'area e alla decentralizzazione del flusso idrico.

Fig. 16: Planimetria dello Stato attuale con individuazione dei varchi aperti

3. ripristino degli argini nei tratti parzialmente o totalmente crollati mediante la realizzazione di nuove opere di contenimento. L'intervento in progetto prevede, la realizzazione di nuovi muri d'argine in corrispondenza dei varchi aperti, ciò servirà a ripristinare la continuità delle opere di contenimento.

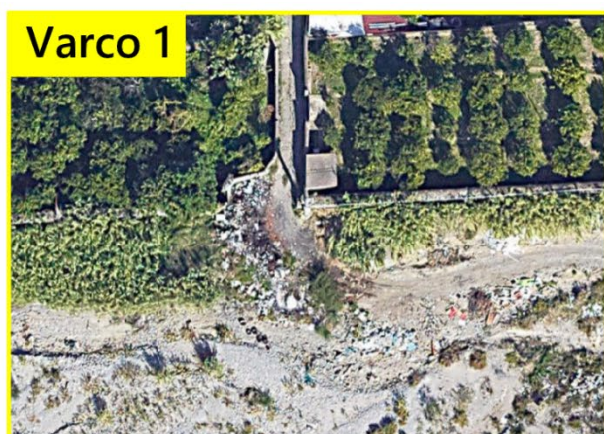
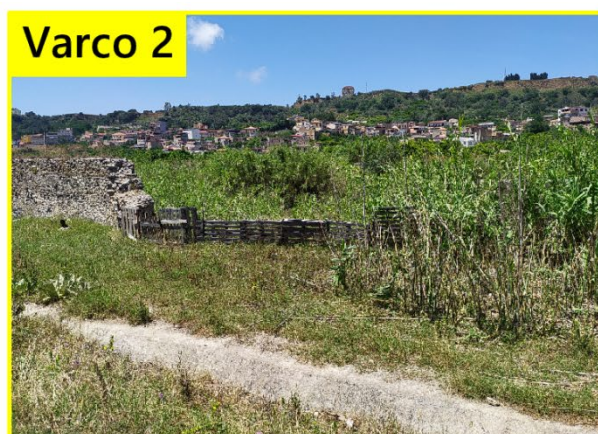
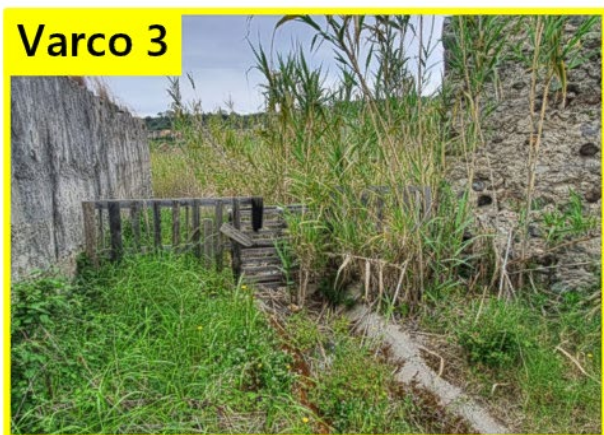
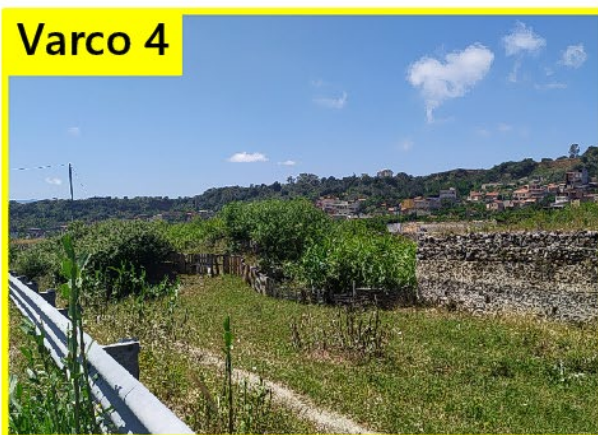
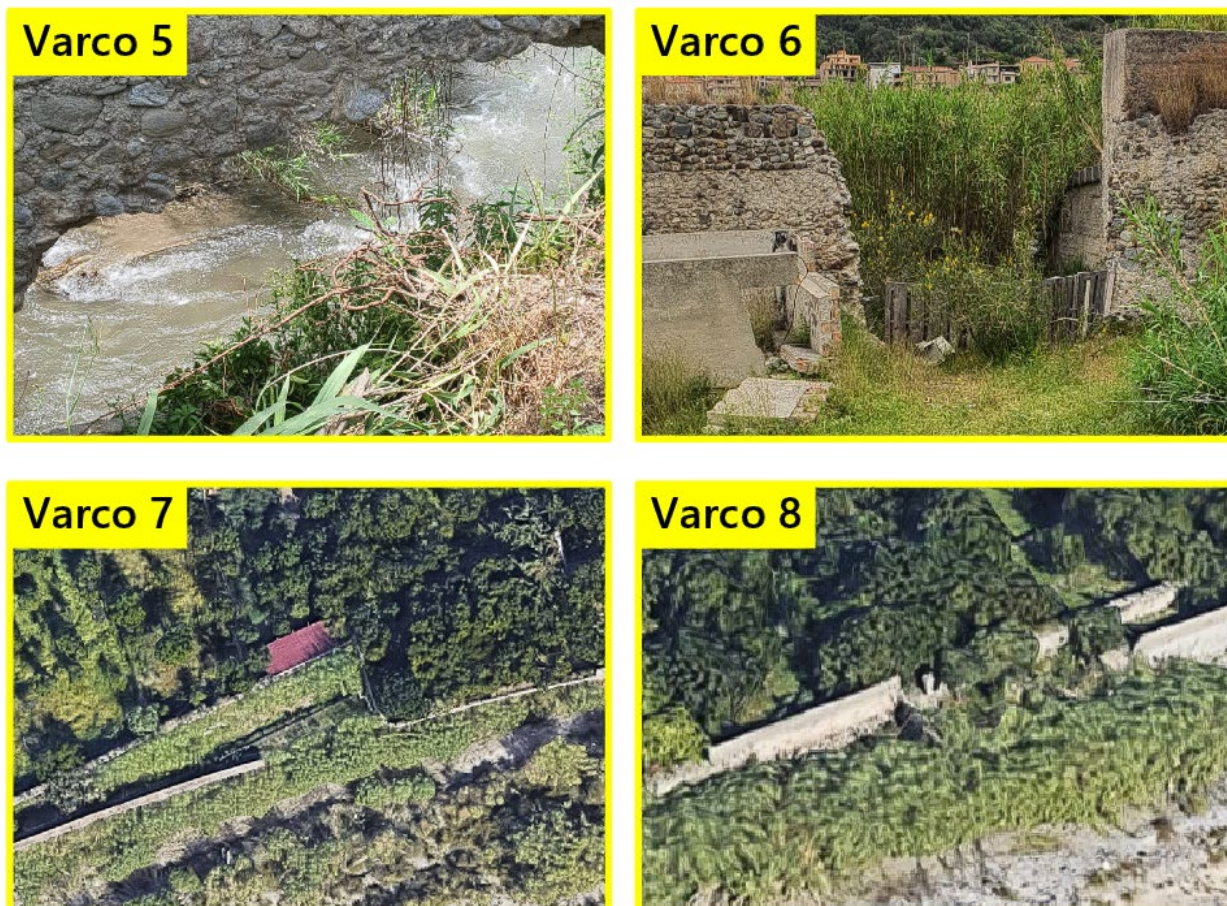
Fig. 17: Viste fotografiche dello stato attuale dei muri d'argine aperti

Il ripristino dei muri d'argine, al fine di garantire la continuità e omogeneità strutturale, avverrà con opere in calcestruzzo a gravità. Tali opere di sostegno contrastano solo con il proprio peso la spinta del terreno e la loro forma caratteristica è il trapezio.
