**REPORT**

**SULLE CONDIZIONI ATTUALI DEL SISTEMA DI SCARICO A MARE**

**(CONDOTTA SOTTOMARINA)**

**AL 15 OTTOBRE 2021**

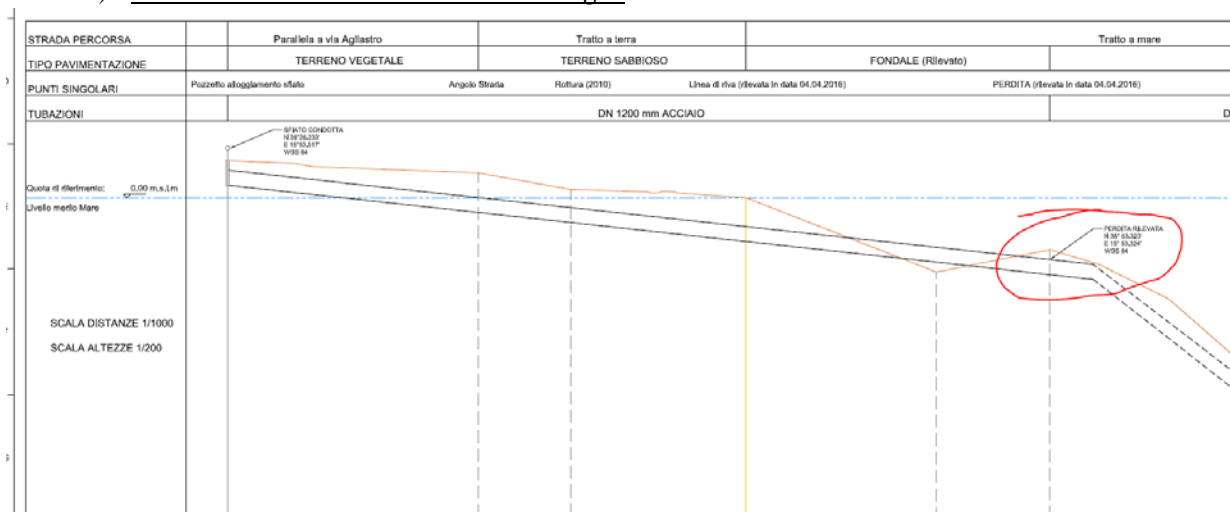
### a) Perdita a 135 m dalla linea di battigia

Da quanto rilevato in prossimità della riparazione del 2016, a circa 135 ml dalla linea di battigia, si evidenzia che, in prossimità della stessa, si è aperta una ulteriore falla dalla quale avviene la fuoriuscita delle acque a velocità sostenute, tali da consentire l'apertura di una trincea nella sabbia che ricopre la condotta. Difatti la stessa, con la variabilità tipica dei fondali fino alle profondità di 15-20 m, è soggetta a continui insabbiamenti o riaffioramenti.

Nello specifico, attualmente la condotta è ricoperta da circa 3-5 ml di sabbia e solo in prossimità della perdita consente l'attraversamento dello strato sabbioso. Si può immaginare, dunque, con elevata probabilità che la condotta da detto punto in poi sia completamente inservibile e non

recuperabile. Ciò è deducibile dall'elevata pressione con cui il refluo fuoriesce, segnale che vi è la completa ostruzione della tubazione posta successivamente a quel punto.

Difatti il rischio concreto che la condotta sia inutilizzabile da detta distanza in poi, pone come unica soluzione l'attivazione definitiva dello scarico a questa distanza.

Tale distanza infatti presenta un fondale di posa di 10,50 ml, già idoneo all'apertura dello stesso in modo formale.

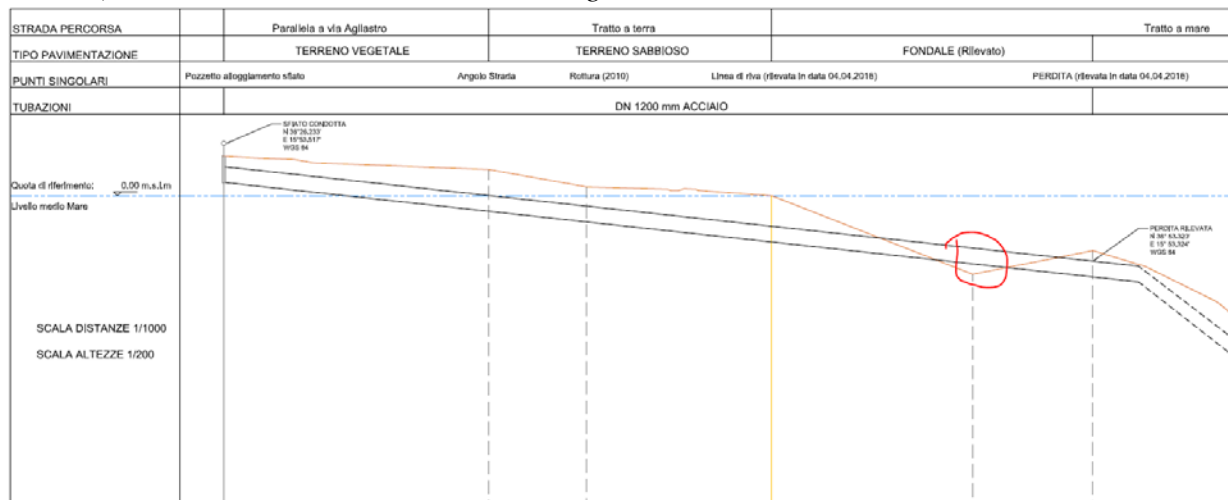
**b) Perdita a 105 m dalla linea di battigia**

La presente perdita esistente in questa posizione, di piccole dimensioni, è sicuramente legata all'elevata pressione a cui sta lavorando la tubazione.

Sicuramente di essa preoccupa per l'indicatore che determina una notevole fragilità dell'intera condotta.

Dalle foto soprastanti si evince chiaramente la possibilità di effettuare una riparazione meccanica della condotta nella prima perdita a 105 m dalla battigia, ma la possibilità di tale intervento, al contempo, innesca una serie di perplessità circa l'opportunità di riparazione della perdita successiva a 135 m.

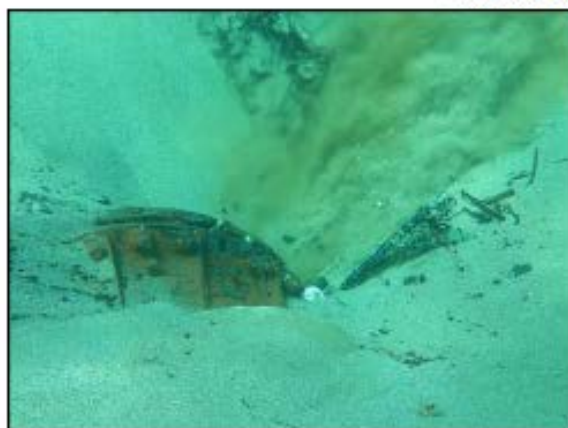
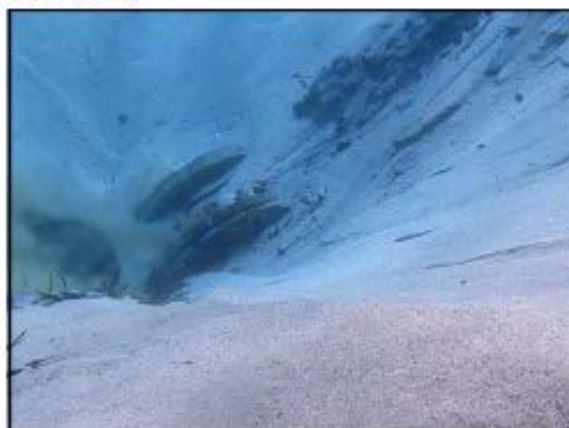
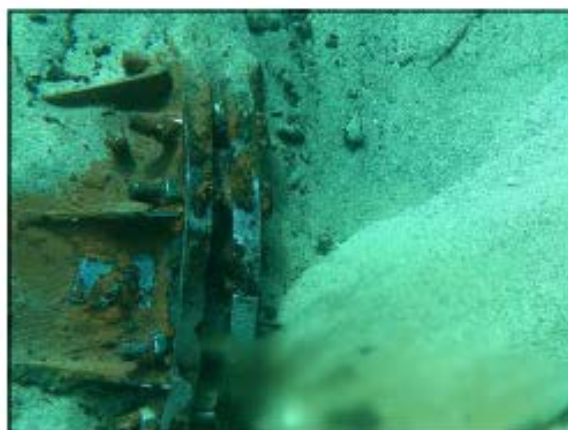
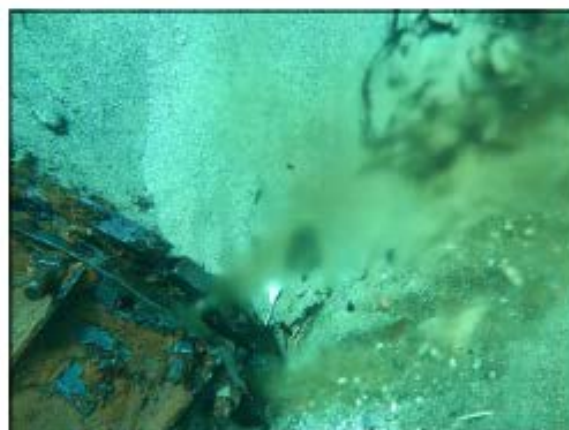
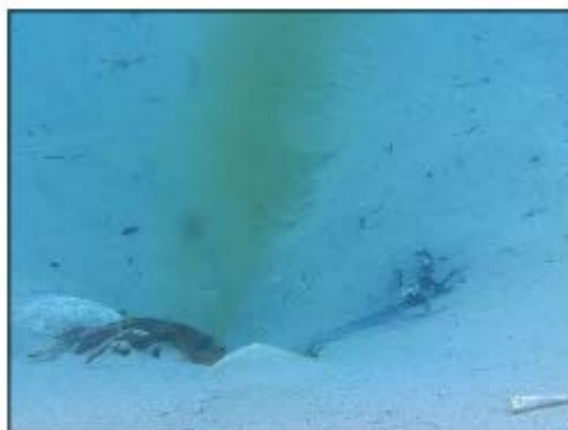
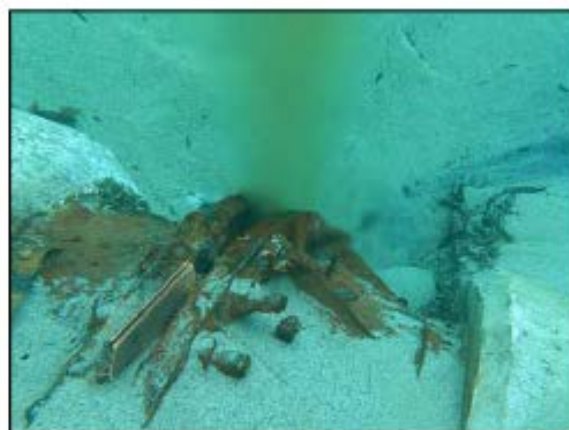
Flangia, e perdita, del tubo a 105mt

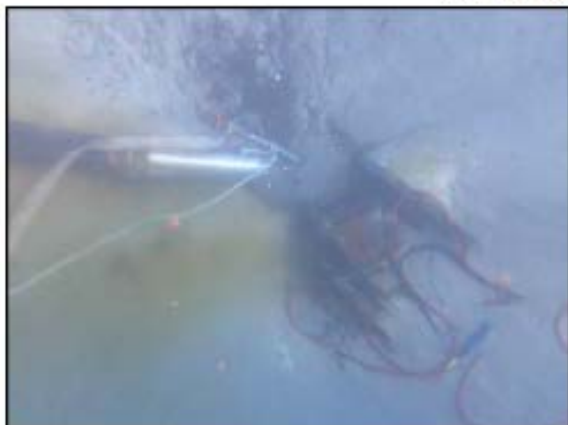
Perdita a 105mt dopo il dragaggio

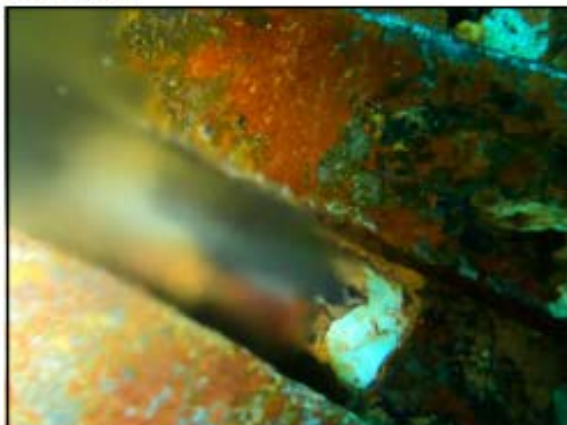
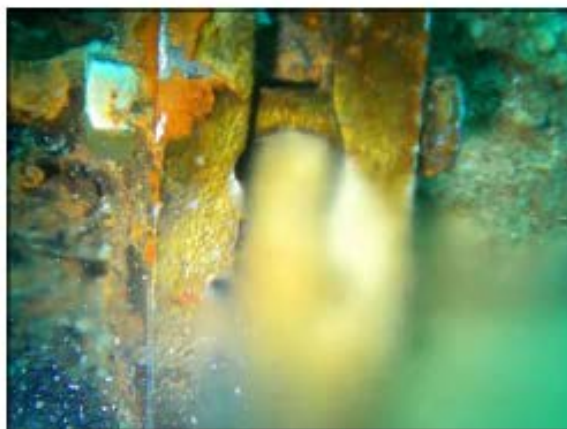
Punto di perdita di circa cm20xcm4

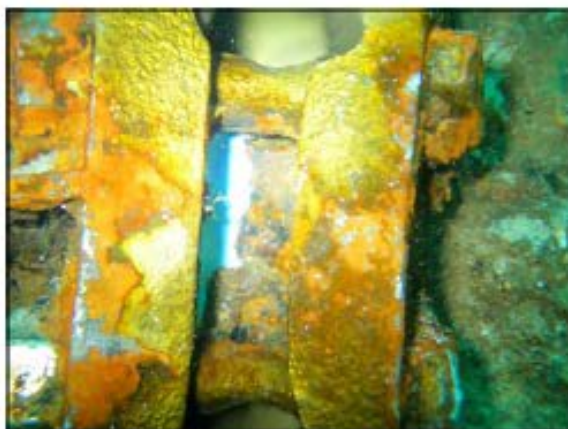
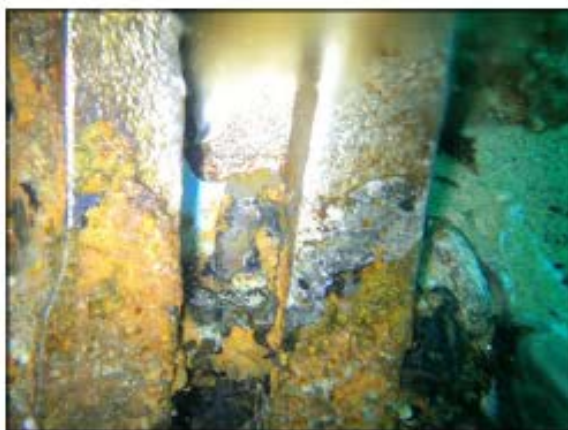
Flangia usurata

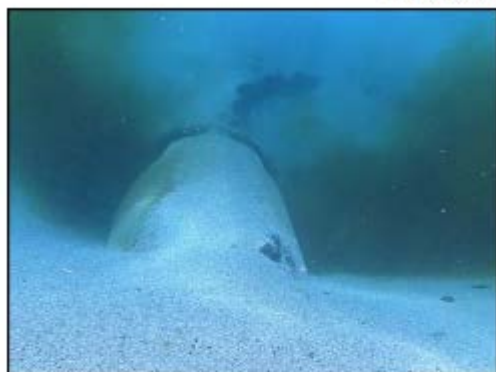
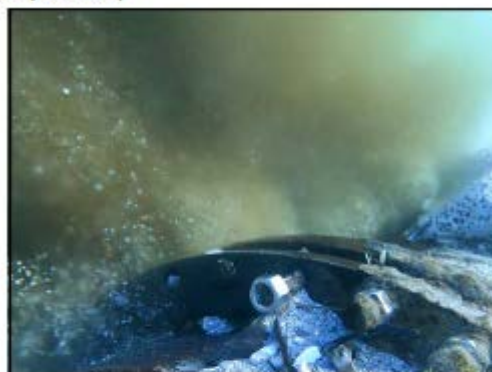
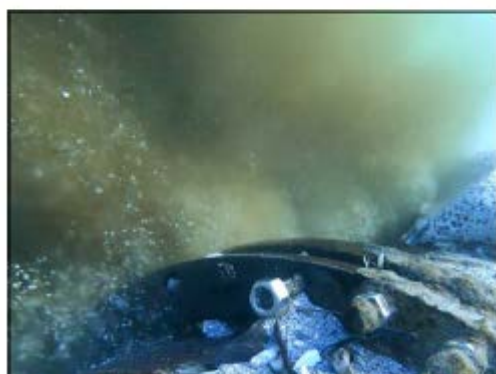
Tubo a 135mt distanza dal bagnasciuga e mt10,50 di profondità
