**INTERVENTI DI RIPRISTINO DELLE SEZIONI DI
DEFLUSSO E DELLA FUNZIONALITÀ DELLE
OPERE IDRAULICHE NEI CORSI D'ACQUA MINORI
NELLA PROVINCIA DI CATANZARO**

CODICE RENDIS CZ 073°/10

RELAZIONE GENERALE

PROGETTO ESECUTIVO

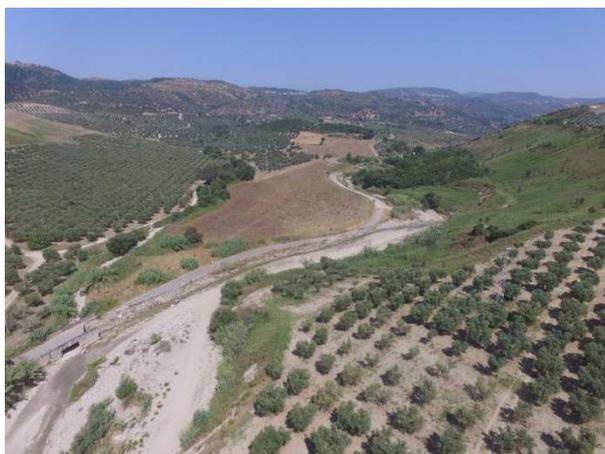
I tratti ispezionati e rilevati con l'ausilio di un drone hanno evidenziato dissesti delle strutture esistenti quali:

- ✚ Muri d'argine crollati
- ✚ Strada interrotta in più punti
- ✚ Scatolare di compluvio fessurato.

Sia i muri d'argine sia lo scatolare sono stati soggetti a cedimenti e fenomeni di filtrazione e sifonamento.

E' inoltre in atto un eccessivo approfondimento del letto del corso d'acqua per la mancata funzionalità delle briglie presenti in alcuni tratti.

L'intervento si integrerà con un altro intervento predisposto dall'amministrazione comunale di Cerva progettato per il ripristino della viabilità. Sarà realizzato mediante la posa in opera di opere di protezione spondale, formate da muri in gabbioni di rete metallica.

Saranno infine poste in opera due briglie che avranno la funzione di consolidare l'alveo del corso d'acqua ed in particolare di ridurre l'erosione d'alveo ed il trasporto solido. Le briglie saranno in gabbioni, come anticipato, del tipo a parete verticale che risulta di più semplice realizzazione ed è indicato per opere idrauliche di modesta importanza qual è il caso in esame. Il paramento verticale di valle determina la formazione di una vena stramazante

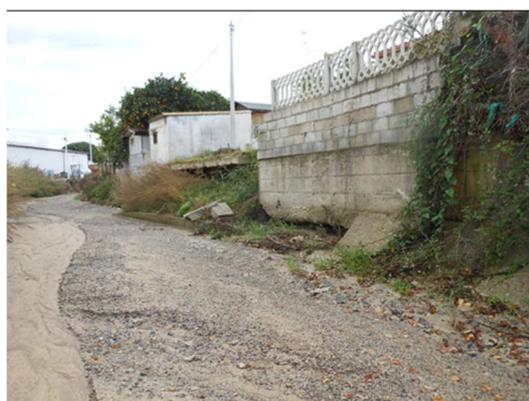
Nei tratti ispezionati con il drone è stato accertato un innalzamento generalizzato del letto del corso d'acqua. Così come il generale dissesto degli argini, anche in corrispondenza degli insediamenti citati, dove i muri se non crollati sono sifonati in profondità.

E' stato deciso di ricostituire le sponde con muri in cemento armato normale e di rimuovere il materiale di trasporto, procedendo contestualmente alla ricostituzione della pendenza del fondo dell'alveo. I muri avranno la funzione esclusiva di proteggere gli insediamenti abitativi ed il parcheggio dall'esondazione del torrente che in alcuni periodi dell'anno si può verificare in maniera anche repentina. La scelta del cemento armato normale è stata dettata dalle complesse condizioni al contorno, non esistendo gli spazi necessari per eseguire opere di altro genere che avrebbero comportato ingombri maggiori.

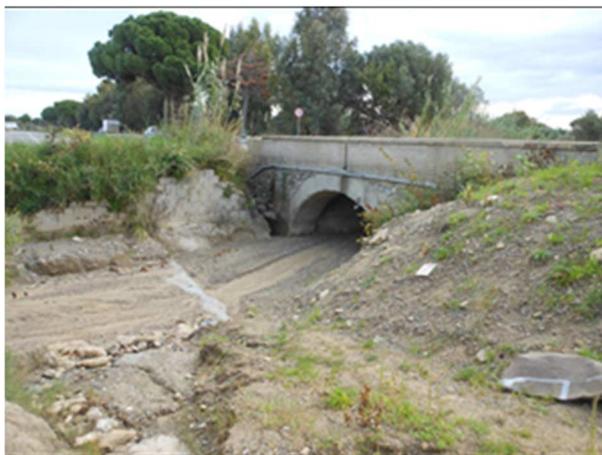
Nel caso in esame si è in presenza di un corso d'acqua in fase di forte trasporto i cui effetti si notano particolarmente in prossimità del pontino su cui passa la 106.

L'intervento progettato prevede la ricostituzione delle sponde in tutto il tratto in cui il torrente passa vicino agli insediamenti a partire da un'ansa che si trova al suo inizio.

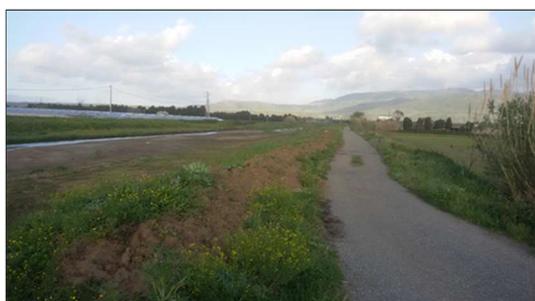
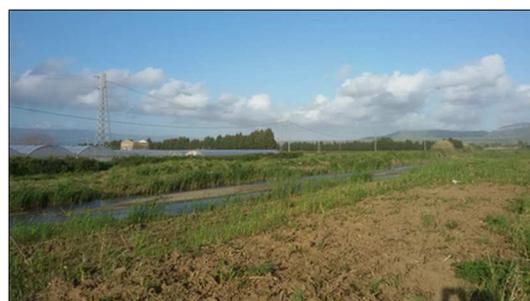
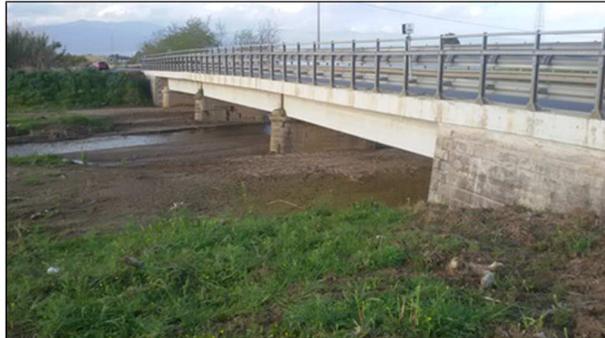
Il torrente ha una pendenza media del 6,05 % ed un bacino idraulico molto esteso, raccogliendo nel suo percorso l'acqua dei molti impluvi dislocati lungo di esso. Le pendenze elevate, che arrivano ad 11 % nella zona di monte, convogliano elevati quantitativi di acqua durante i periodi di maggiori precipitazioni. Nel tratto collinare, che inizia a circa 130 m s.l.m., i processi di erosione e di trasporto prevalgono su quelli di sedimentazione. Nella zona di pianura alluvionale i processi di sedimentazione prevalgono nettamente su quelli erosivi e di trasporto. Nella zona bassa, che attraversa la zona di pianura in corrispondenza di alcuni terreni agricoli e dell'area industriale di Lamezia Terme, l'erosione spondale risulta più evidente in quanto la perdita di energia delle acque crea depositi alluvionali che innalzano il letto del canale.

L'intervento prevede il ripristino delle sezioni di deflusso le cui opere avranno lo scopo di ricostituire l'originaria efficienza idraulica e statica dell'alveo mediante un'azione di pulizia e ricalibratura delle sezioni idrauliche. Si procederà pertanto alla rimozione degli alluvionamenti di materiale inerte e delle associazioni vegetali erbacee e/o arbustive che fanno da ostacolo al regolare deflusso della piena. Alla ricollocazione in alveo del materiale nei punti dove sono evidenti fenomeni erosivi anche se non ritenuti critici per la stabilità delle sponde. Alla ricalibratura delle sezioni le cui sponde avranno inclinazione inferiore all'angolo di na-

turale declivio. Così facendo si ricostituirà l'originale tracciato del fiume e le condizioni idrodinamiche precedenti le alluvioni degli ultimi anni, restituendogli la funzionalità idraulica. Il ripristino e la configurazione delle sponde fluviali danneggiate dagli eventi calamitosi avverranno tramite scavi e riporti con mezzi meccanici, all'interno del corso d'acqua e nell'area demaniale. Il surplus di materiale sarà definitivamente allontanato dall'alveo per l'eventuale successivo riutilizzo o lo smaltimento finale.
