**INTERVENTI DI SISTEMAZIONE IDRAULICA ED IDROGEOLOGICA SUL TORRENTE
GALLIZZI PER LA MESSA IN SICUREZZA DEL CENTRO ABITATO DI GIOIOSA IONICA**

REPORT FOTOGRAFICO DELLO STATO DI FATTO

CODICE ELABORATO: **PD A101IV A22 RI 00 DOC 01 A**

Nel seguente documento si riporta il report fotografico acquisito durante il sopralluogo del 04.01.2022, suddiviso per due macro aree:

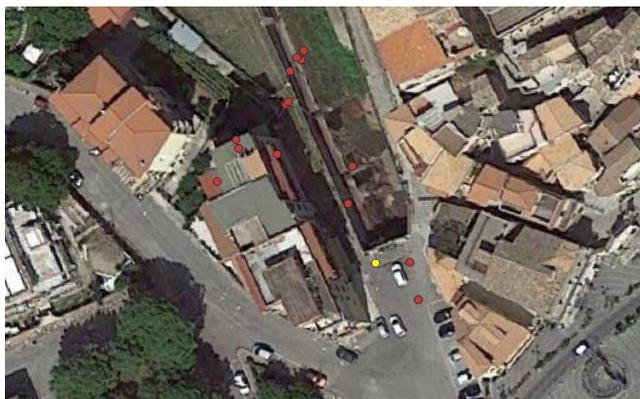
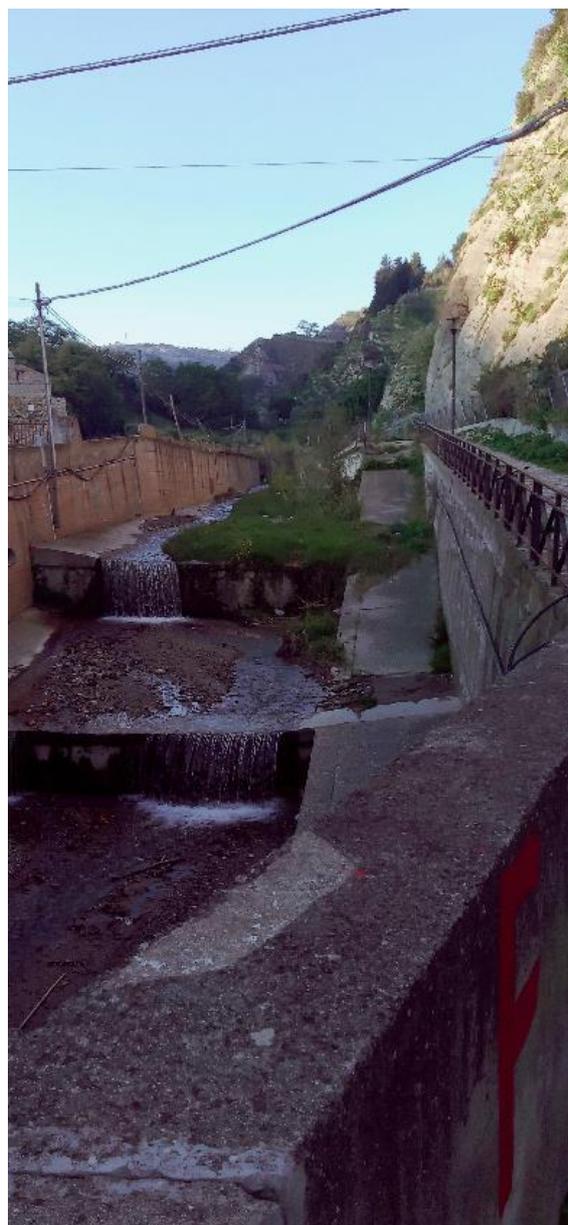
Figura 2-1 - Vista da Via Antonio Gramsci

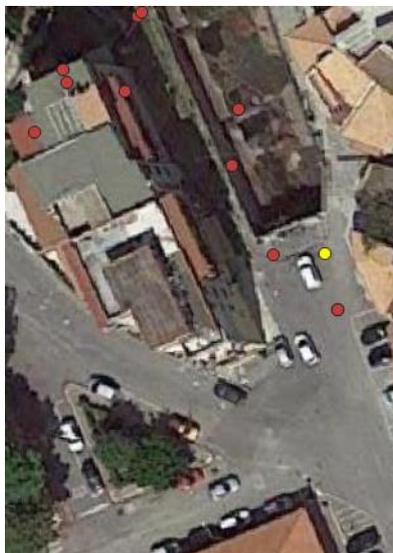
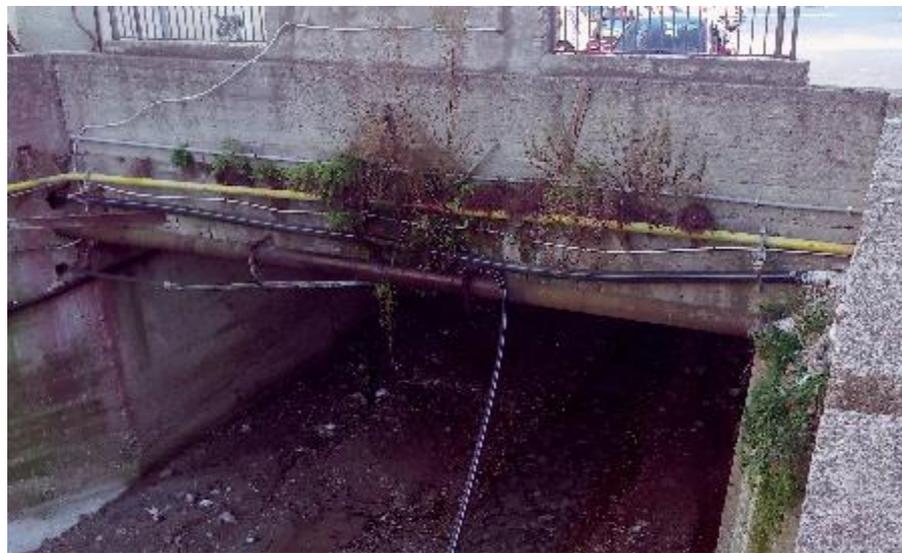
Figura 2-2 - Sezione tratto di imbocco Torrente Gallizzi

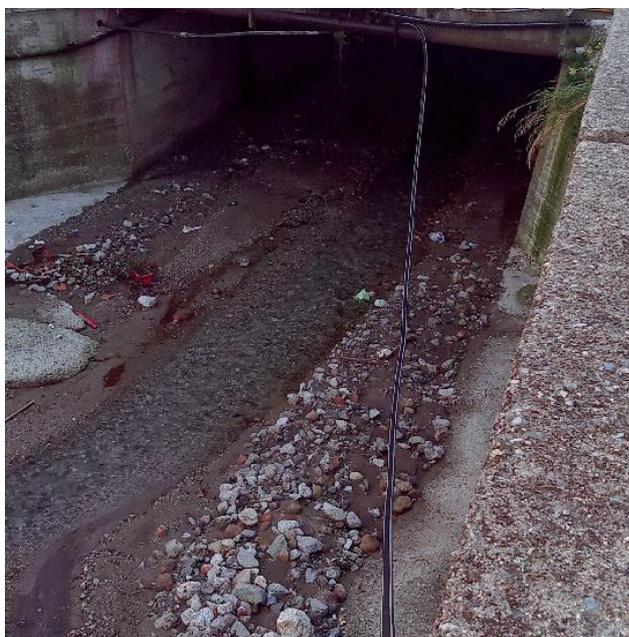
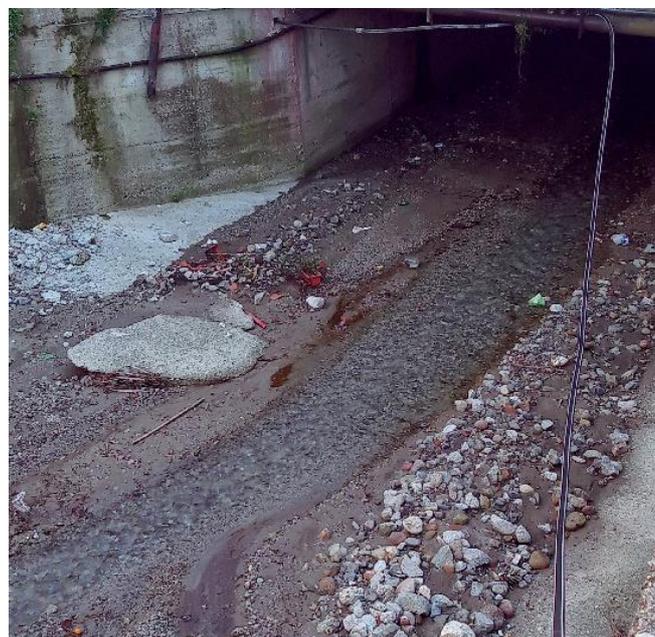
Figura 2-3 - Fenomeni di deposito in prossimità dell'imbocco

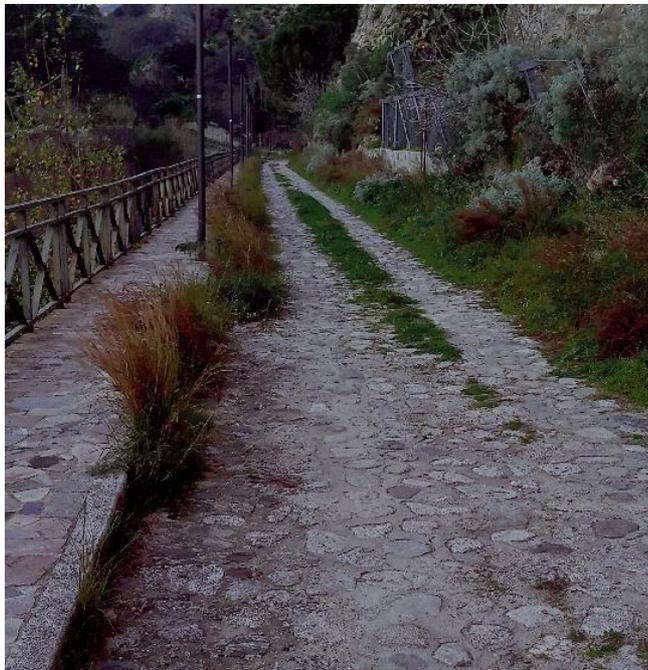
Figura 2-4 - Viabilità in sx idraulica

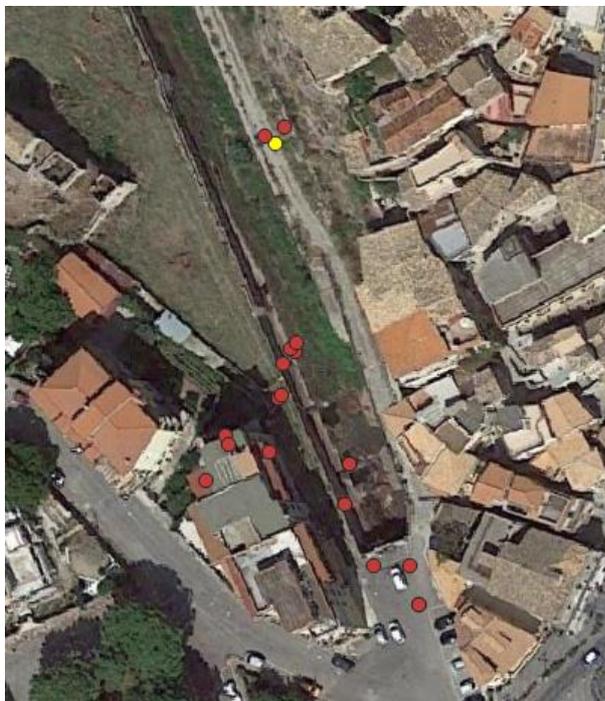
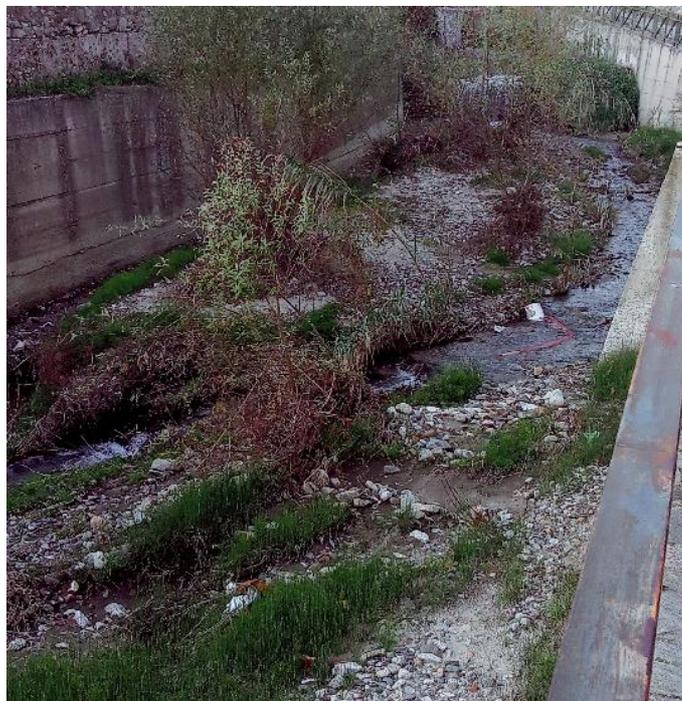
Figura 2-5 - Stato di manutenzione dell'alveo in prossimità della sezione di imbocco

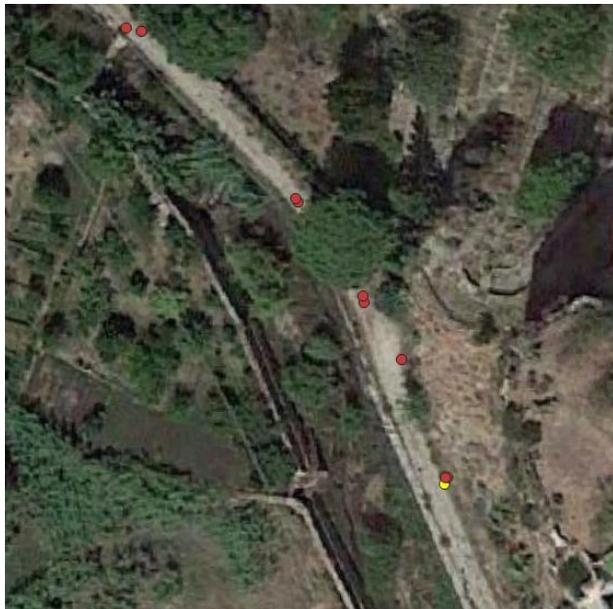
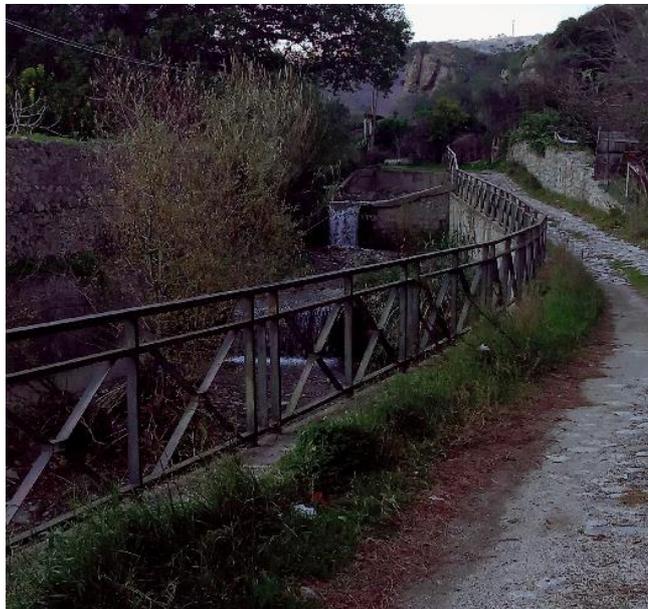
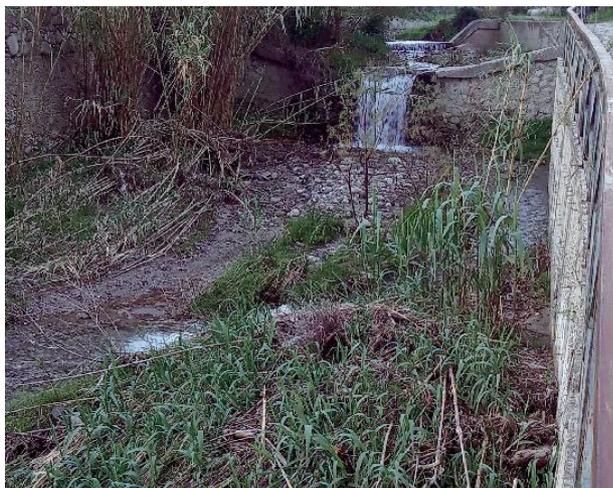
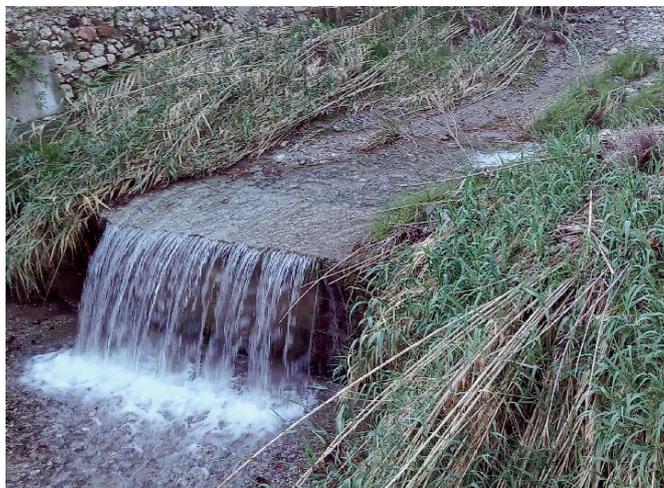
Figura 2-6 - Briglia esistente

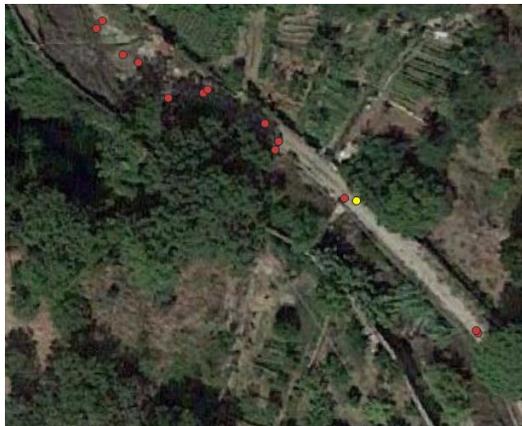
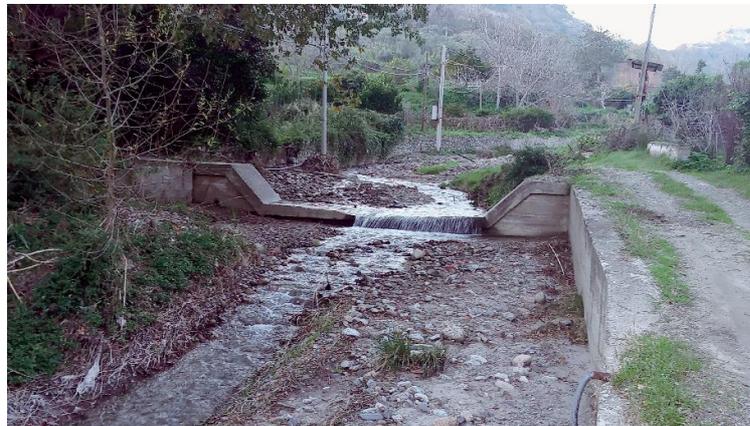
Figura 2-7 - Fine tratto arginato

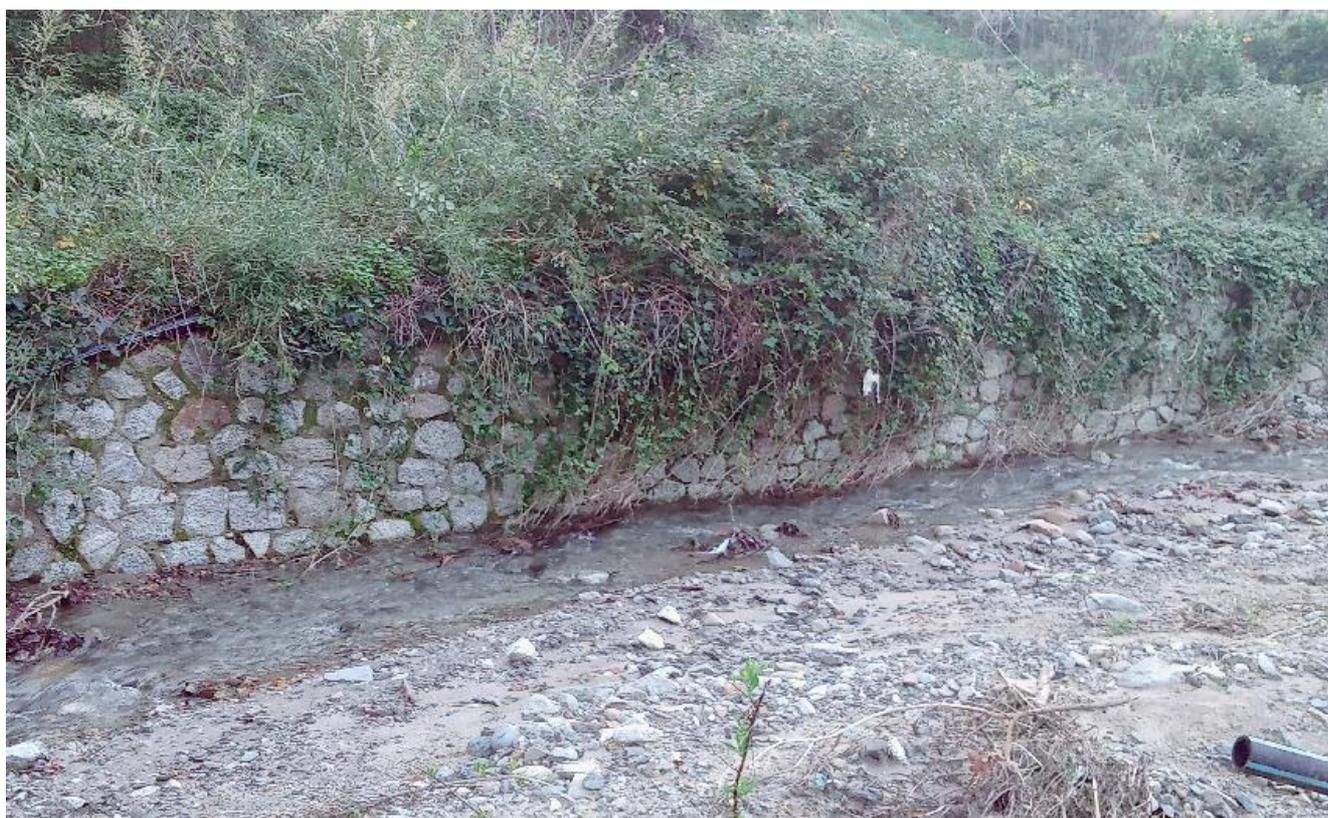
Figura 2-8 - Arginature esistenti in dx idraulica

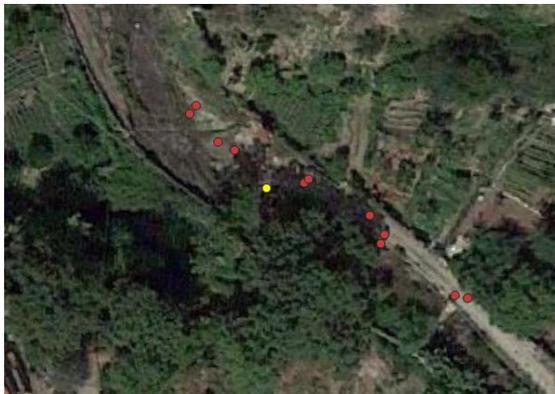
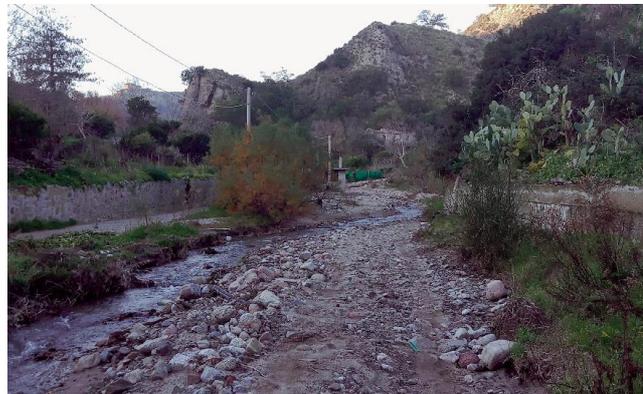
Figura 2-9 – Tratto in prossimità della confluenza con il Vallone Bufalo

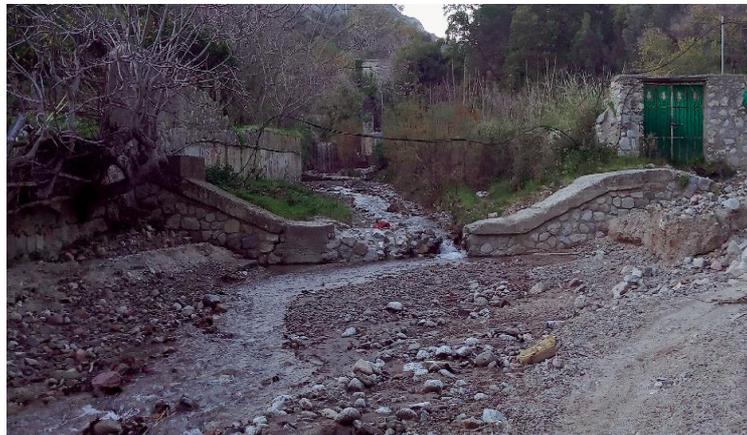
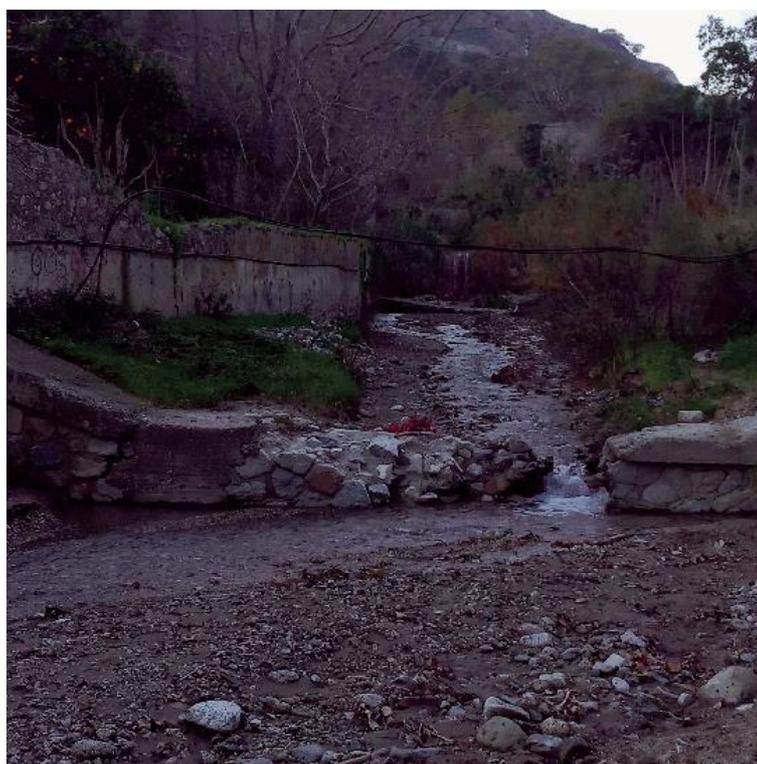
Figura 2-10 - Confluenza con Vallone Bufalo

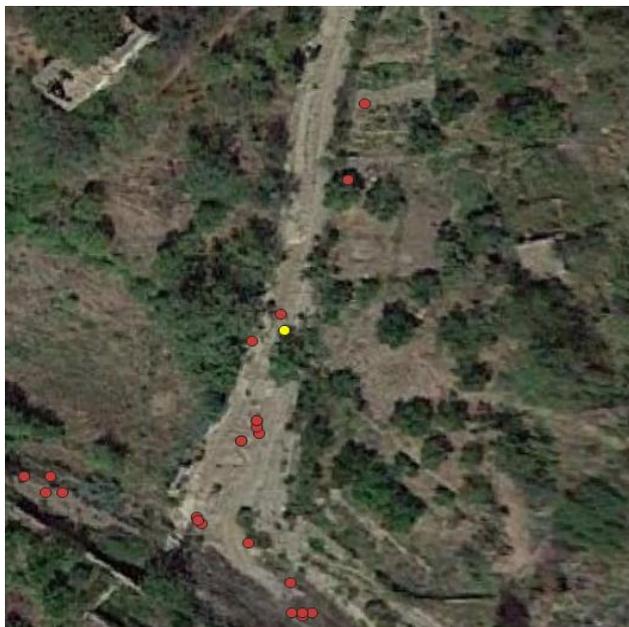
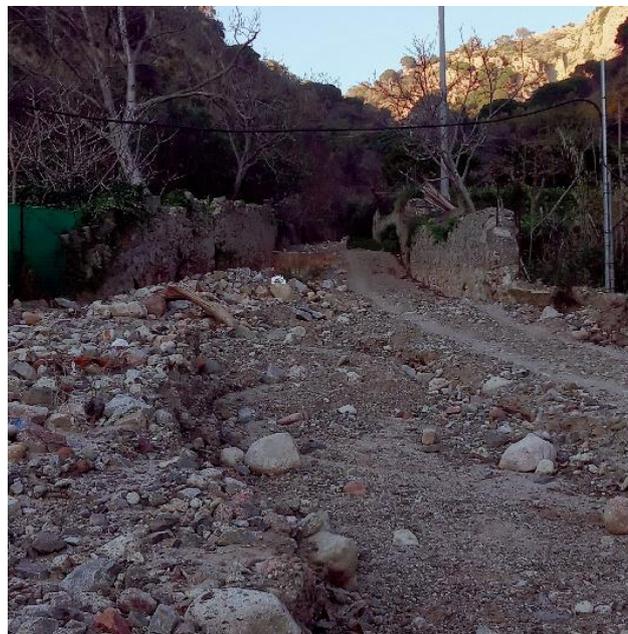
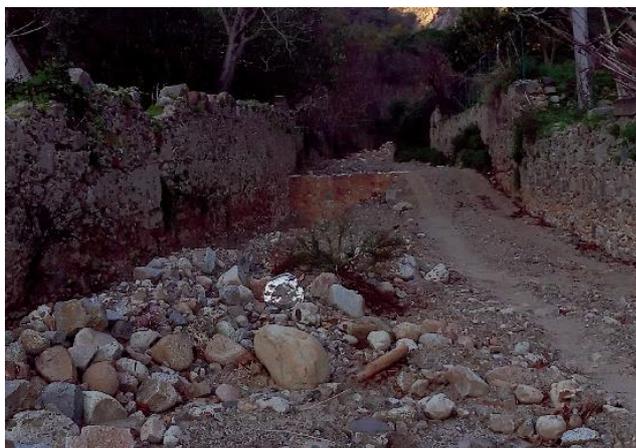
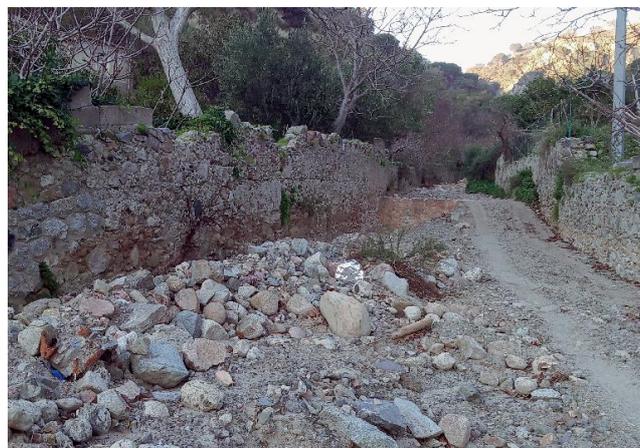
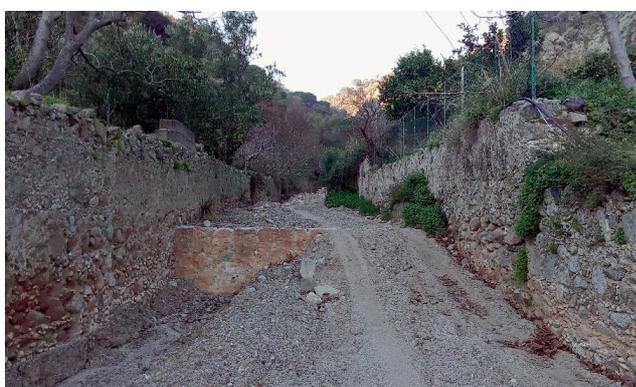
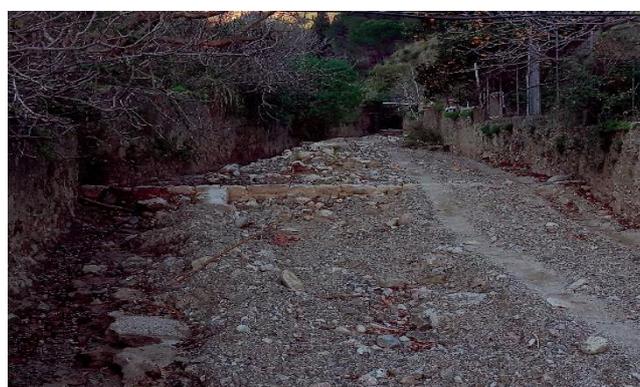
Figura 2-11 - Vallone Bufalo

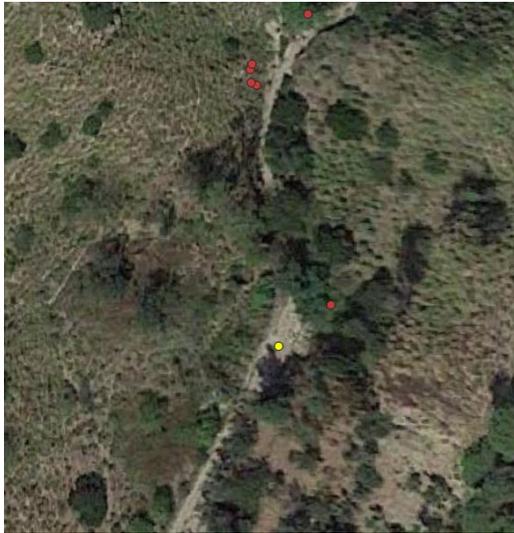
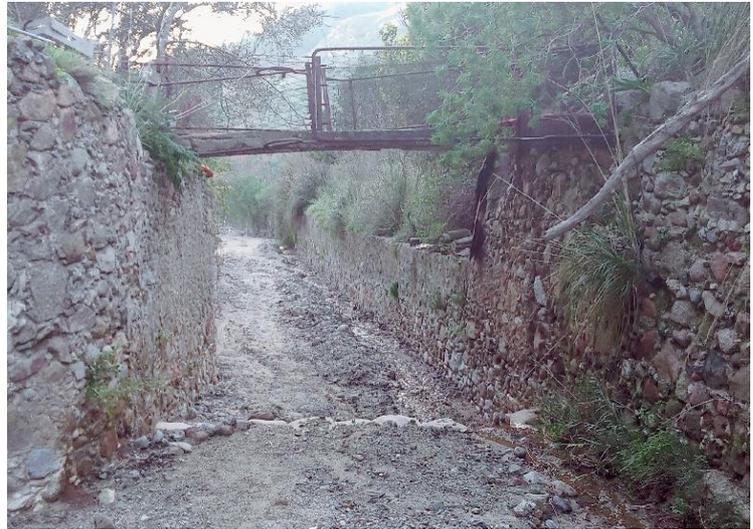
Figura 2-12 - Inizio tratto con arginature Vallone Bufalo

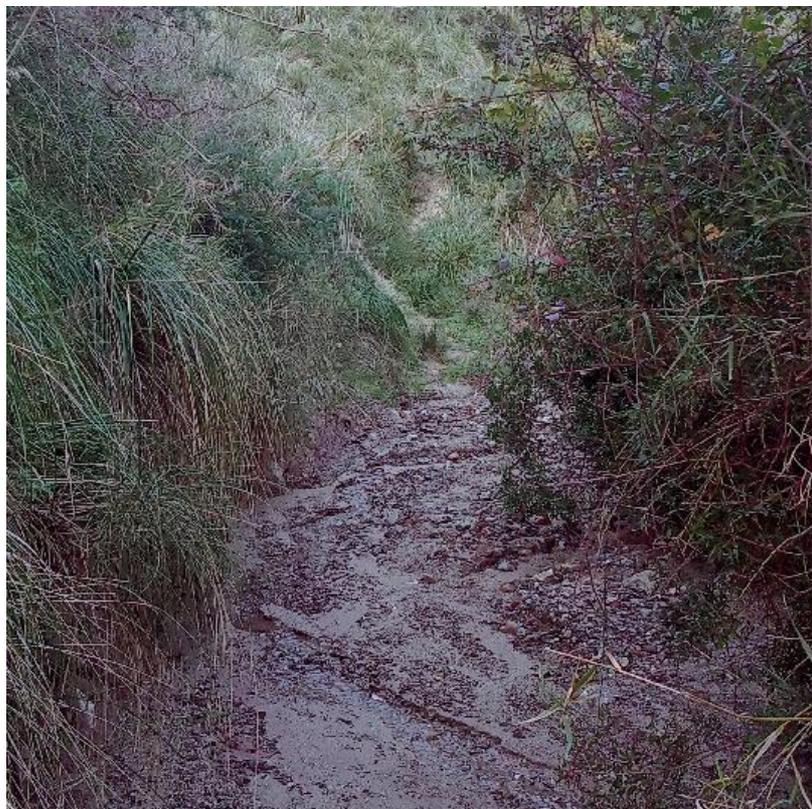
Figura 2-13 - Tratto senza arginature Vallone Bufalo

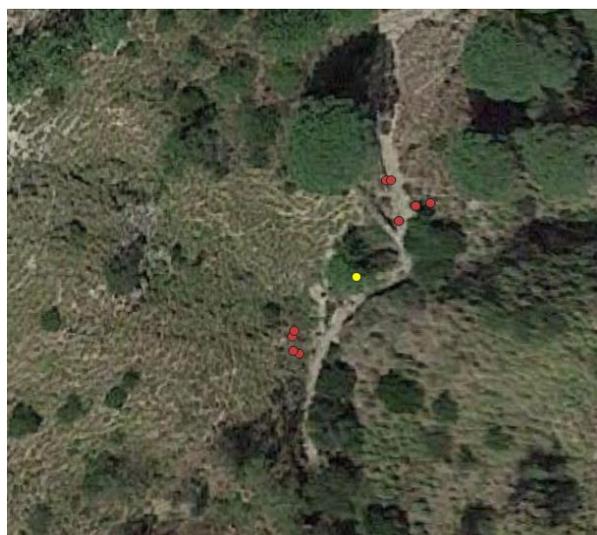
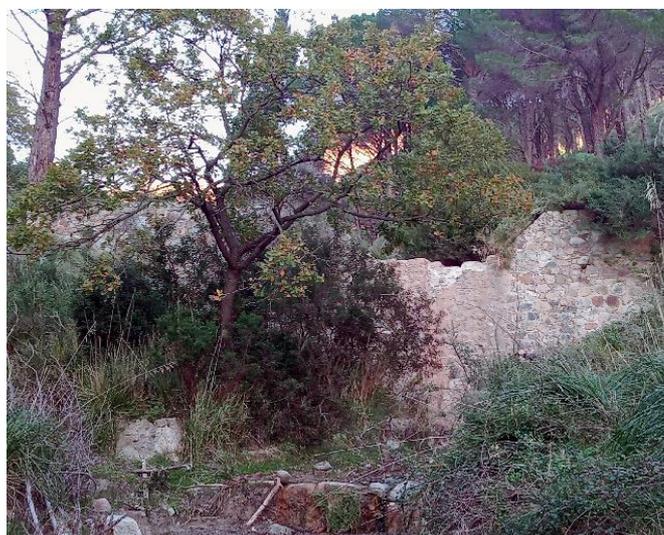
Figura 2-14 - Briglia esistente Vallone Bufalo

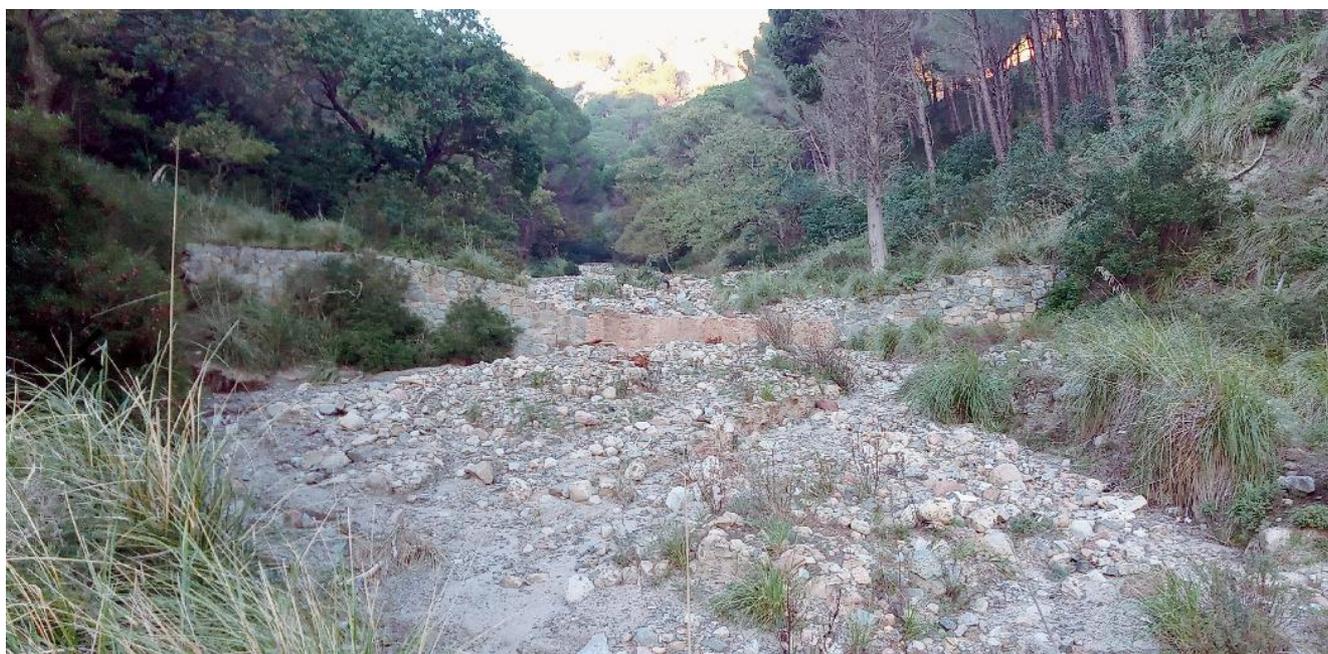
Figura 2-15 - Tratto a Monte della briglia esistente sul Vallone Bufalo

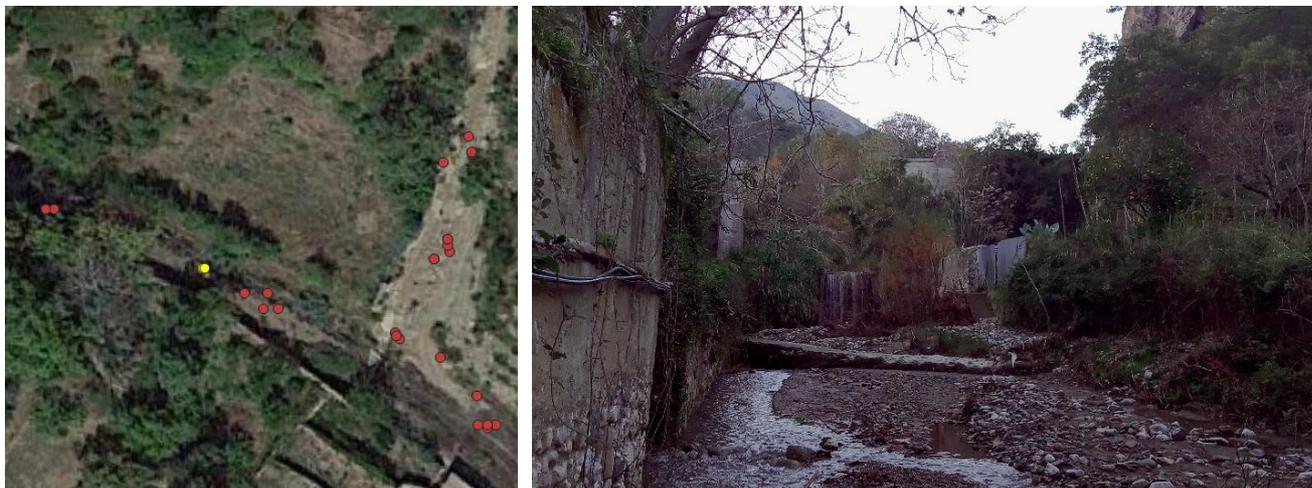
Figura 2-16 - Tratto di Torrente Gallizzi a Monte della Confluenza con il Vallone Bufalo

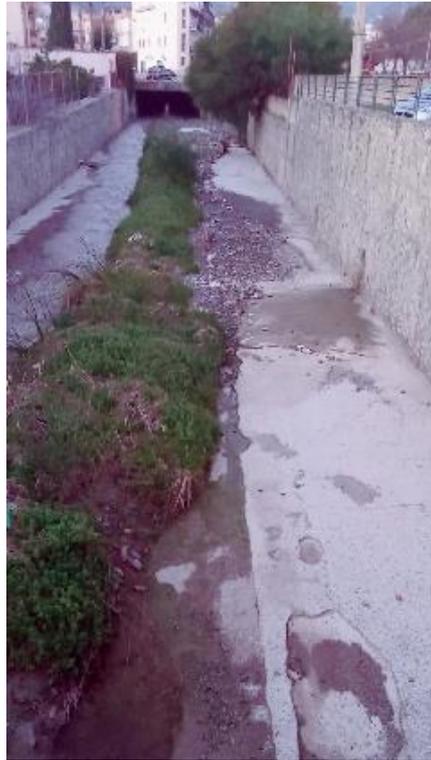
Figura 3-1 - Sezione di sbocco tratto tombato

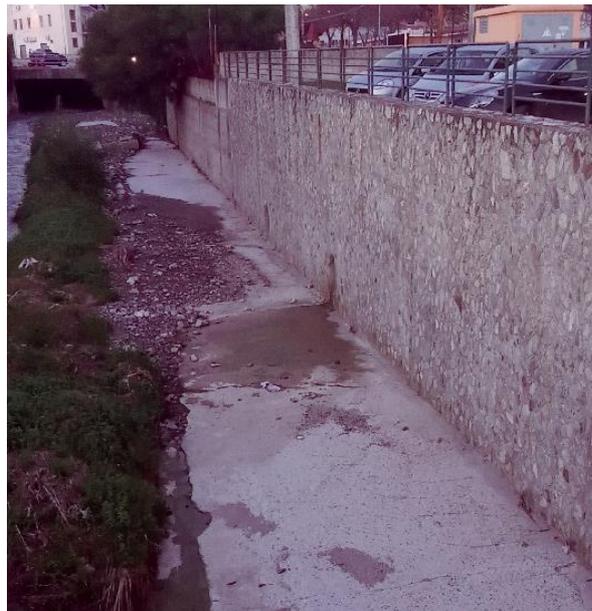
Figura 3-2 - Sezione di sbocco tratto tombato_vista n.2

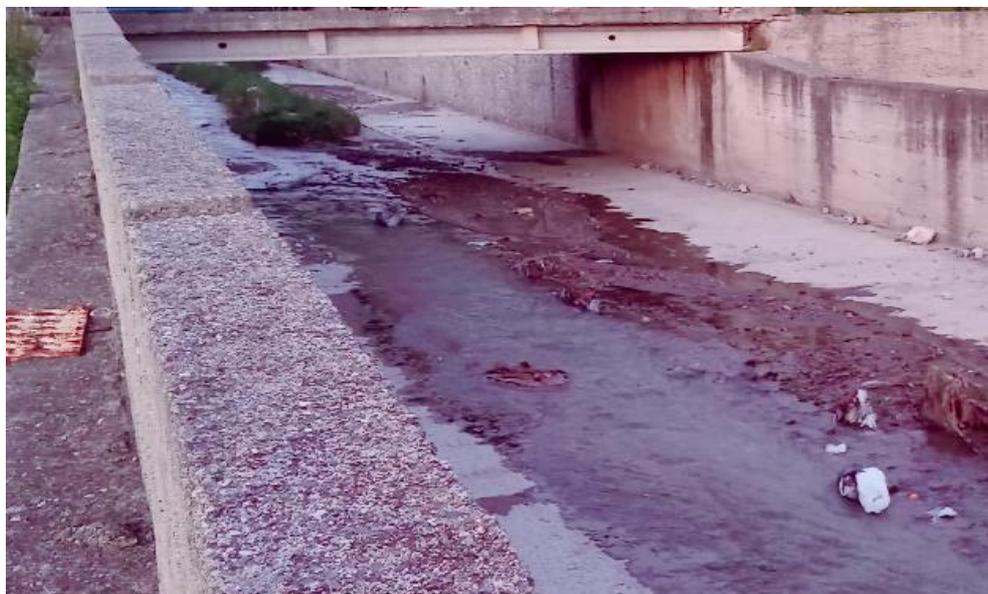
Figura 3-3 - Attraversamento Contrada Licciardi
