### "COMPLETAMENTO DEGLI INTERVENTI DI MESSA IN SICUREZZA DEGLI ARGINI DEL FIUME CRATI"

## PROGETTO DEFINITIVO

## RAPPORTO FOTOGRAFICO DELLO STATO DI FATTO

Il presente Rapporto fotografico dello stato di fatto è aggiornato alla data del **23 marzo 2023**.

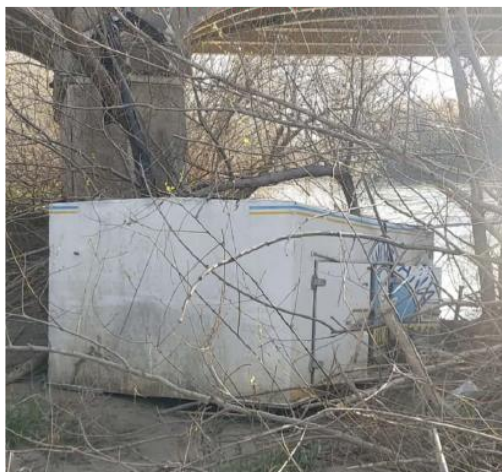
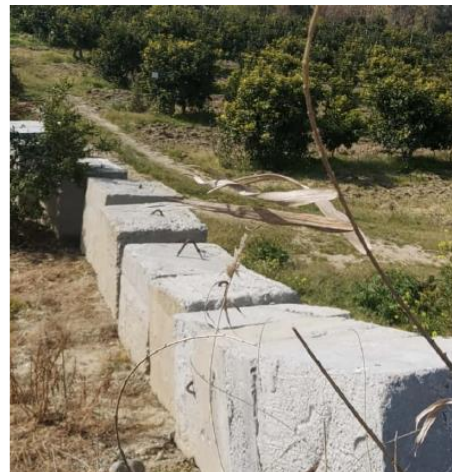
SINISTRA IDRAULICA Km 3,6-3,8 dalla foce

Figura 1-2 – Cassone frigorifero abbandonato sotto il ponte E90 - Vista da monte Cubi in cls posizionati a barriera dentro l'alveo - Vista da alveo verso argine sx

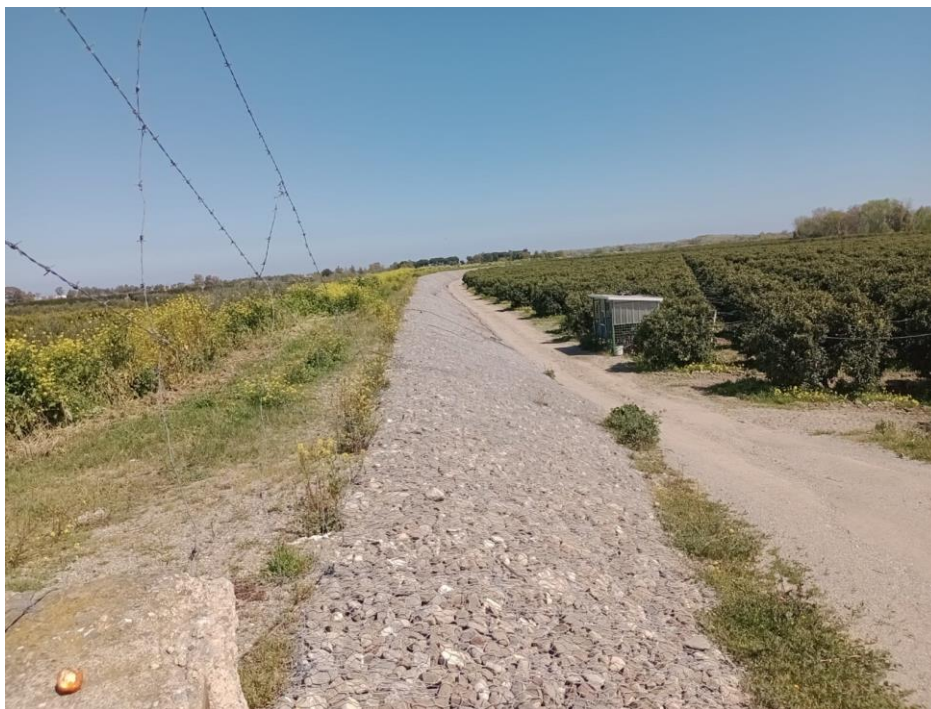
SINISTRA IDRAULICA Km 4-4,8 dalla foce

Figura 3 - Argine rinforzato (interventi 2015-16) e coltivazioni agricole intensive (agrumeti) all'interno dell'alveo- Vista da monte verso valle al km 4,8 dalla foce

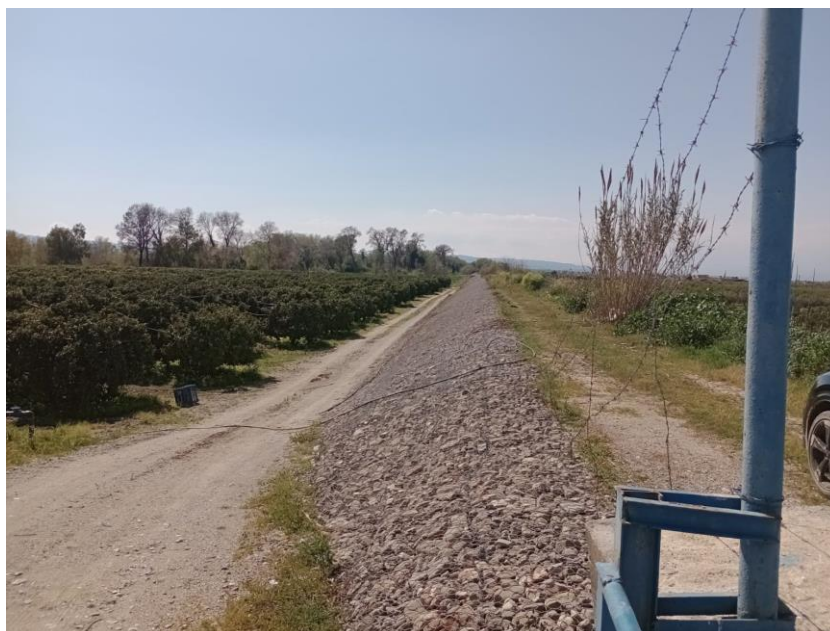
Figura 4 - Vista da valle verso monte al km 4,8 dalla foce

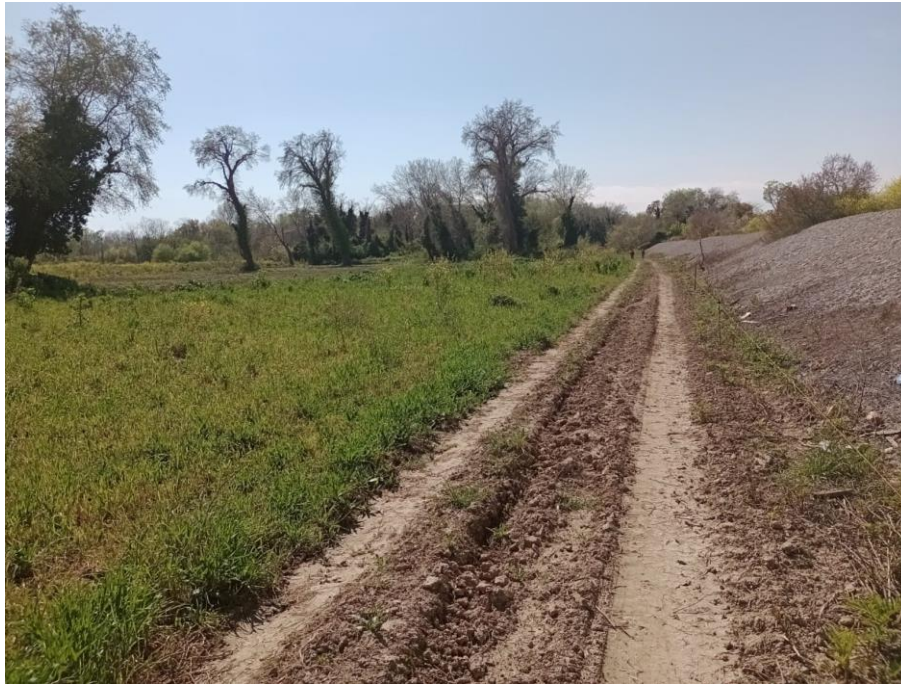
SINISTRA IDRAULICA Km 4,8-5,6 dalla foce

Figura 5 - Argine rinforzato (interventi 2015-16) - Vista da valle

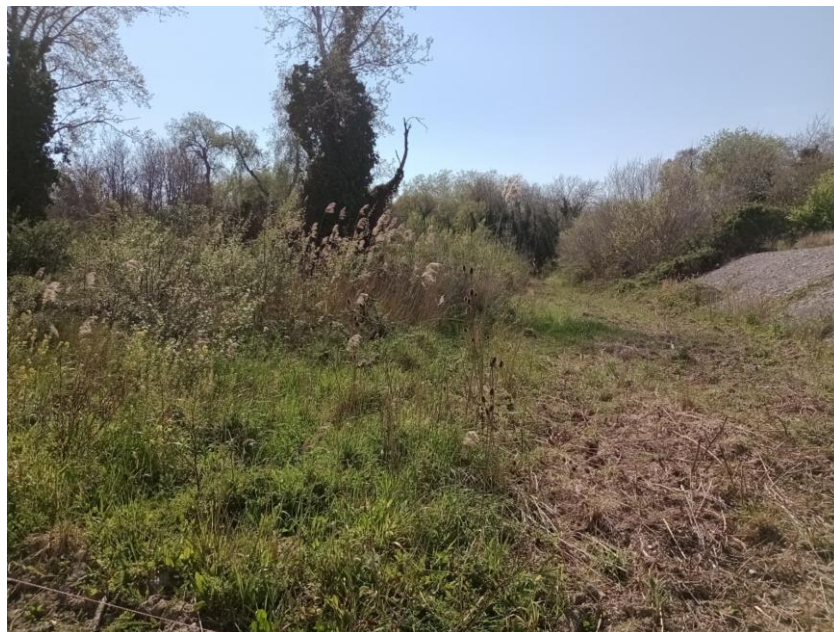
SINISTRA IDRAULICA Km 5,5-5,6 dalla foce

Figura 6 – Fine Argine rinforzato (interventi 2015-16) ed inizio tratto di folta vegetazione fino al ponte della linea ferroviaria - Vista da valle

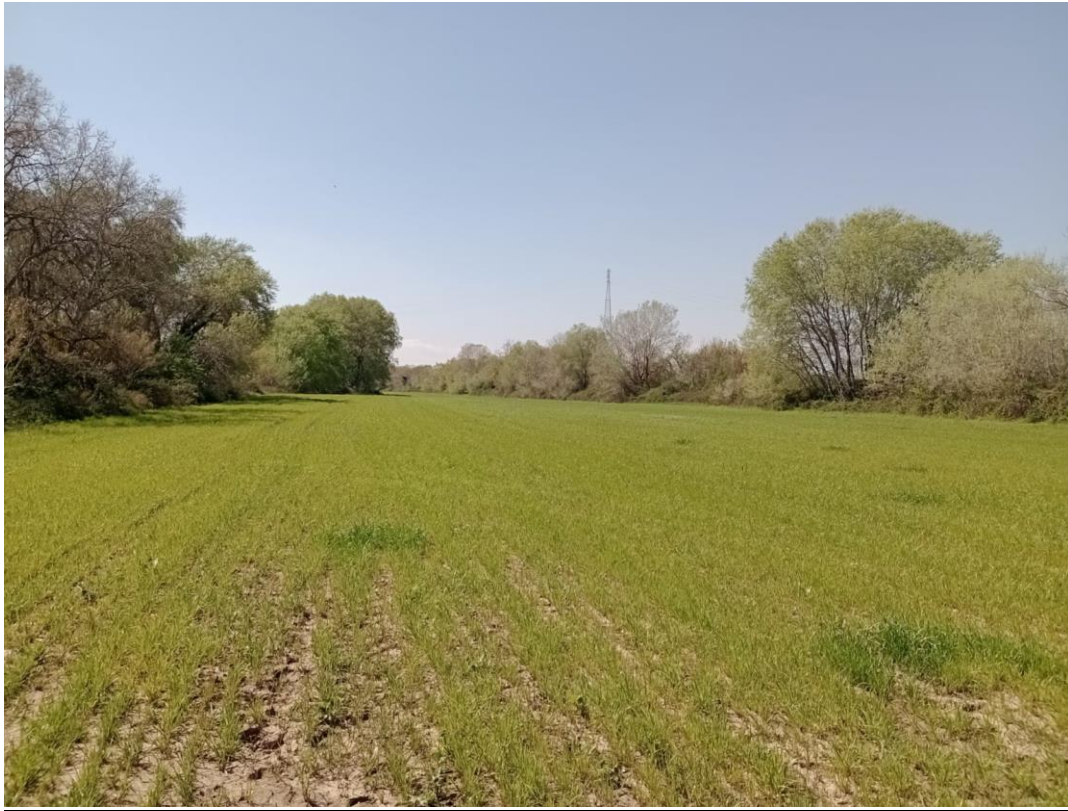
SINISTRA IDRAULICA Km 5,5-5,6 dalla foce

Figura 7 – Terreni coltivati tra argine e alveo di magra delimitato da alberature di alto fusto lungo le sponde ed a protezione delle aree golenali - Vista verso il centro fiume e da valle verso monte

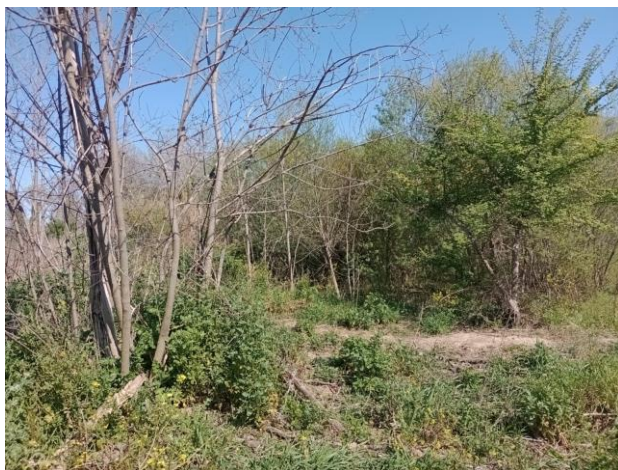
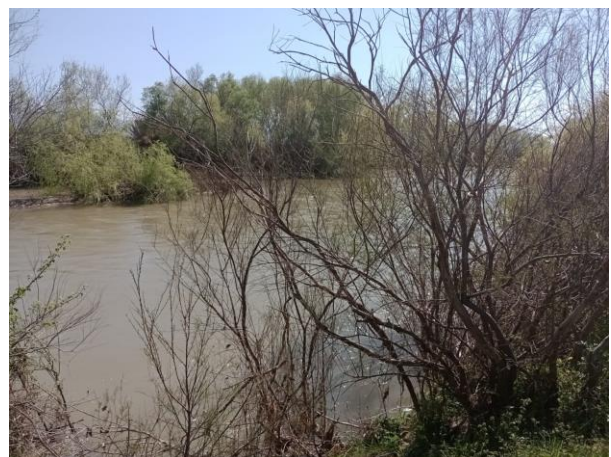
Figura 8-9 – Alveo di magra ed alberature di alto fusto lungo le sponde ed a protezione delle aree golenali - Vista verso il centro fiume e da valle verso monte

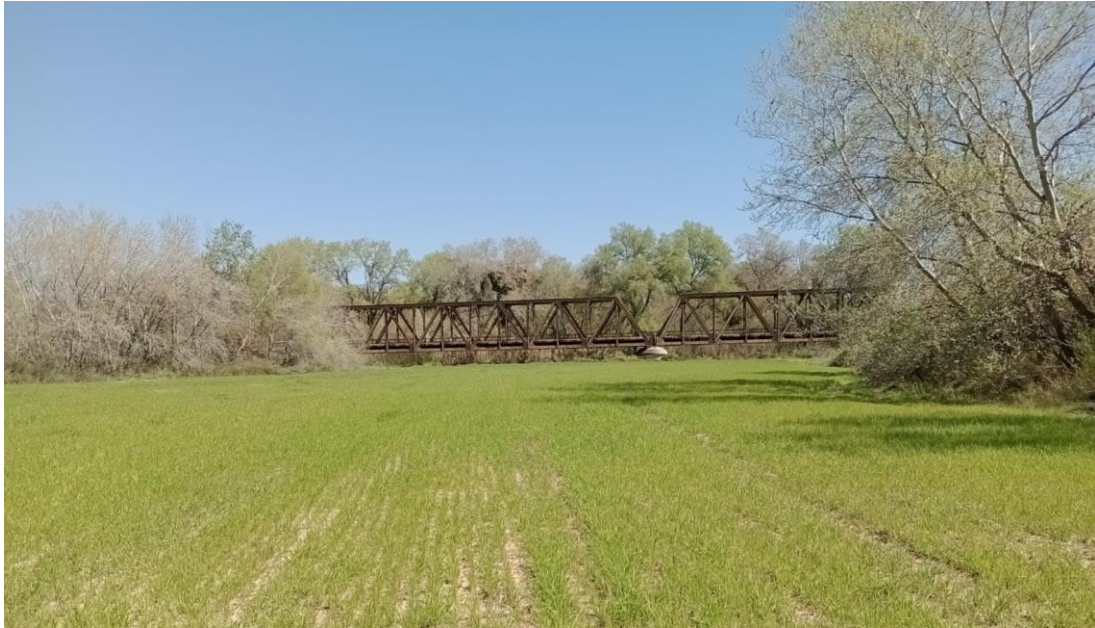
#### SINISTRA IDRAULICA Km 6-6,5 dalla foce

Figura 10 – A monte ponte ferroviario. Terreni coltivati.- Vista da monte verso valle (in sx argine ed in dx alveo di magra delimitato da alberature di alto fusto)

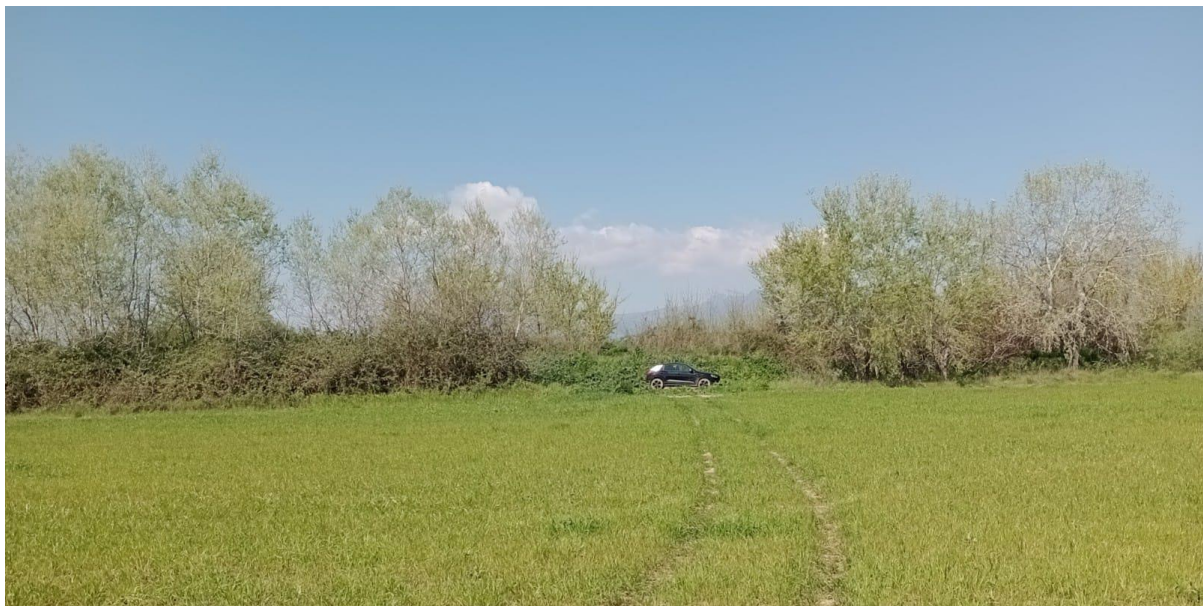
Figura 11 - Stesso punto - Vista verso l'argine coperto da vegetazione

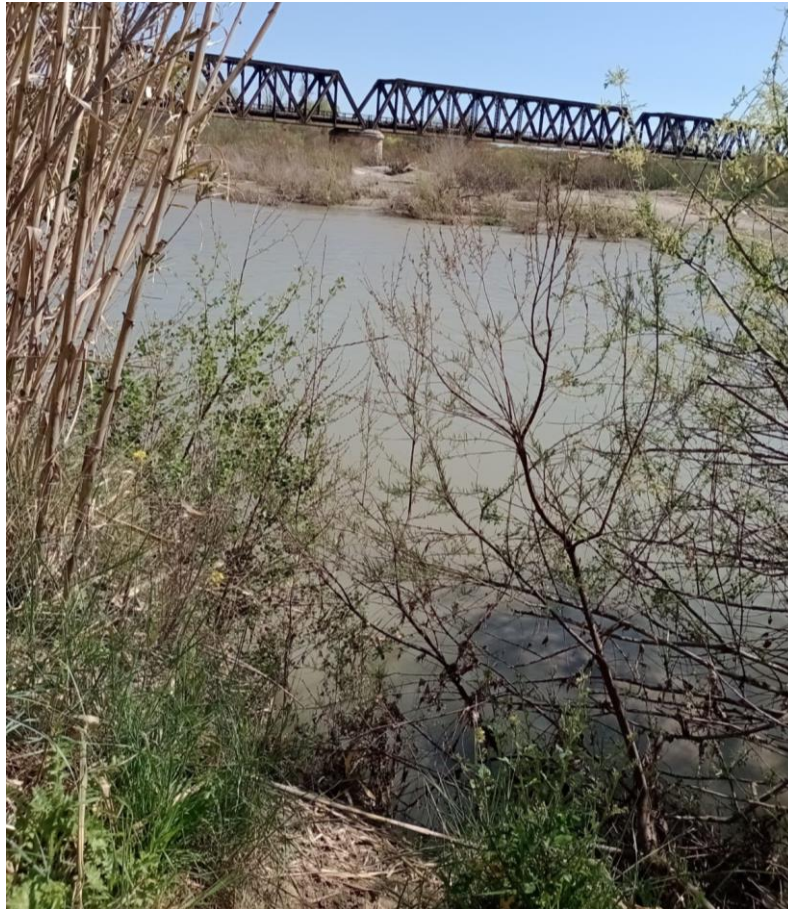
SINISTRA IDRAULICA Km 6-6,5 dalla foce

Figura 12 - Stesso punto – Affaccio tra gli alberi di alto fusto e vista verso l'alveo di magra

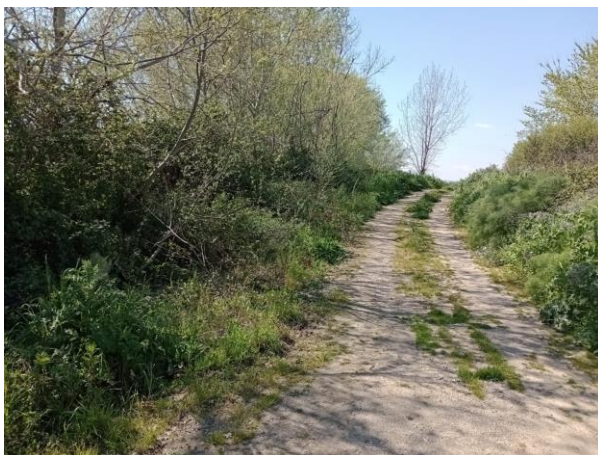
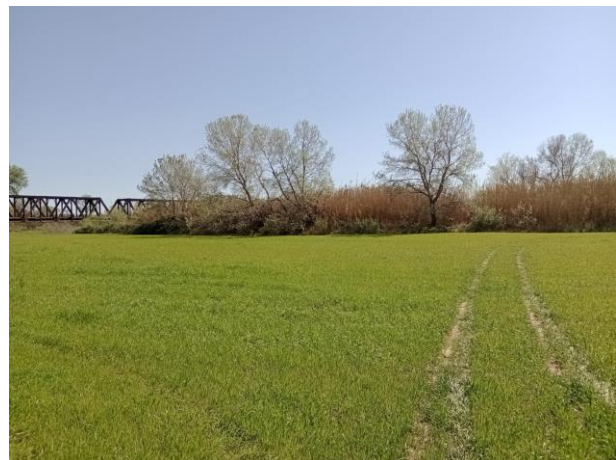
Figura 13 - Stesso punto. Strada di accesso nell'alveo coltivato

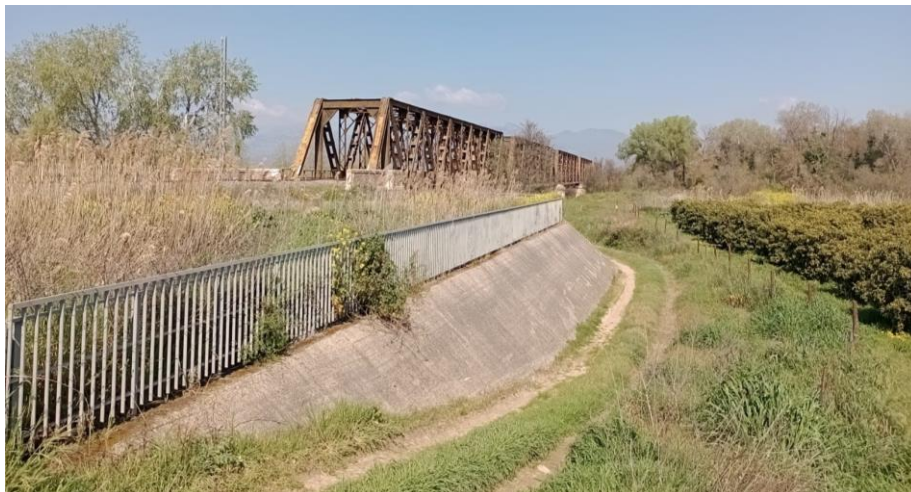
##### DESTRA IDRAULICA KM 6

Figura 14 – Ponte ferroviario. Argine e Terreni coltivati in alveo. Vista dall'argine verso il fiume

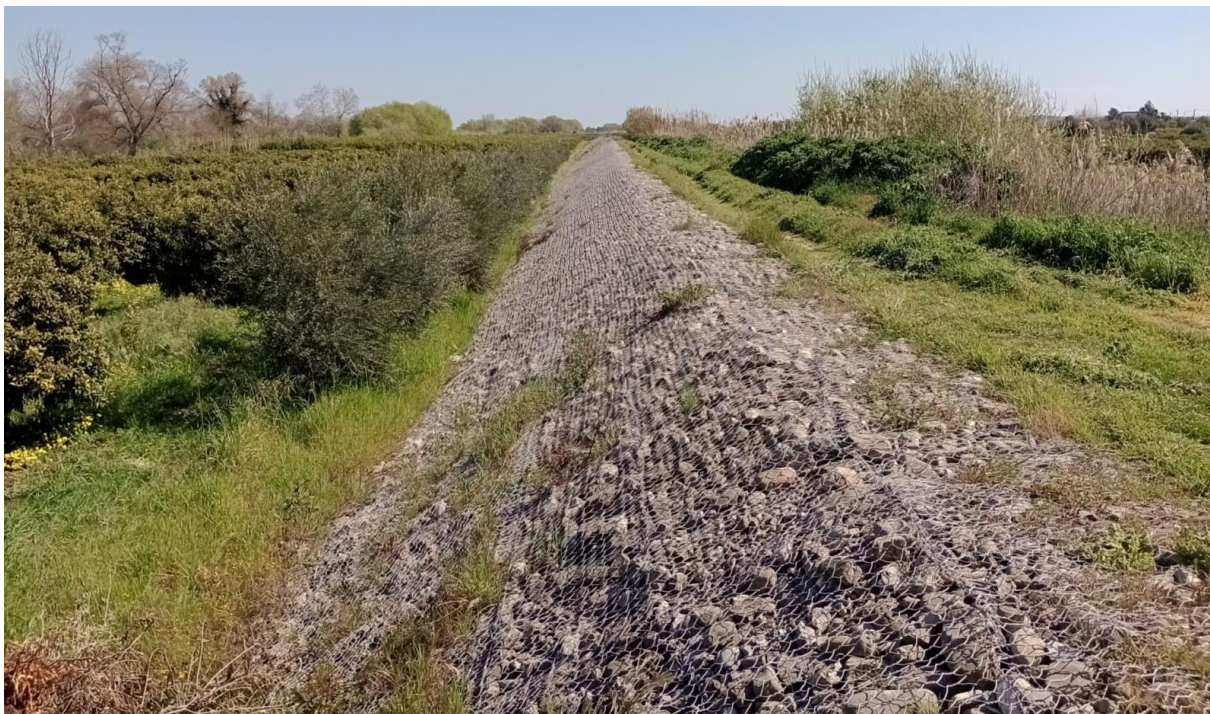
Figura 15 – A valle ponte ferroviario. Argine rafforzato con Interventi 2015-16 e Terreni coltivati in alveo.  
Vista da monte verso valle

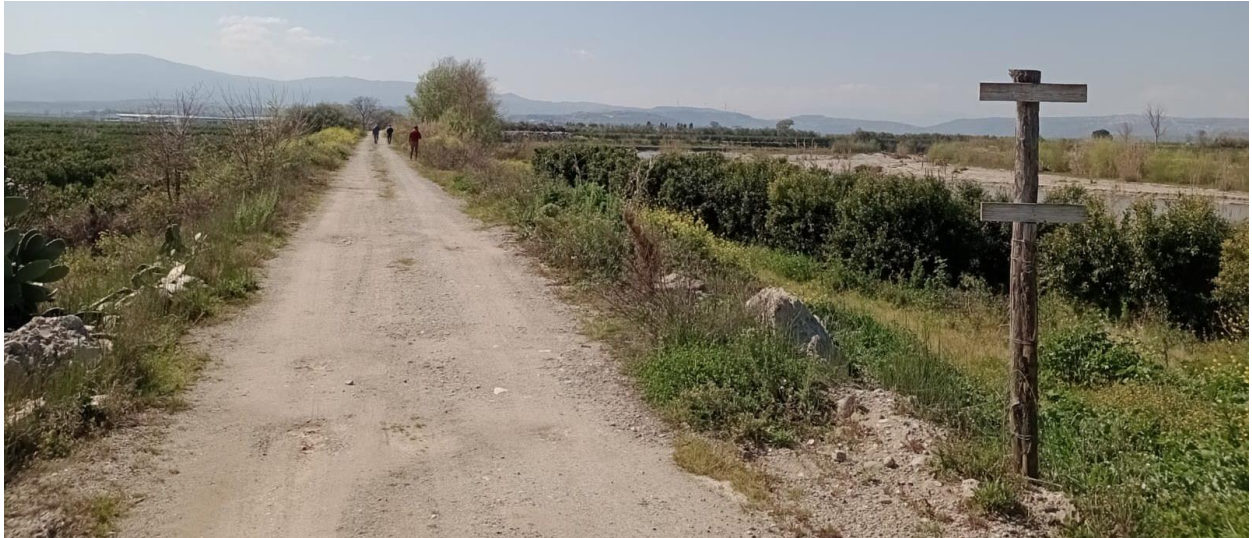
### DESTRA IDRAULICA Km 6,3-6,8 dalla foce

Figura 16 – A monte ponte ferroviario. Argine e Terreni coltivati in alveo. Vista da valle verso monte

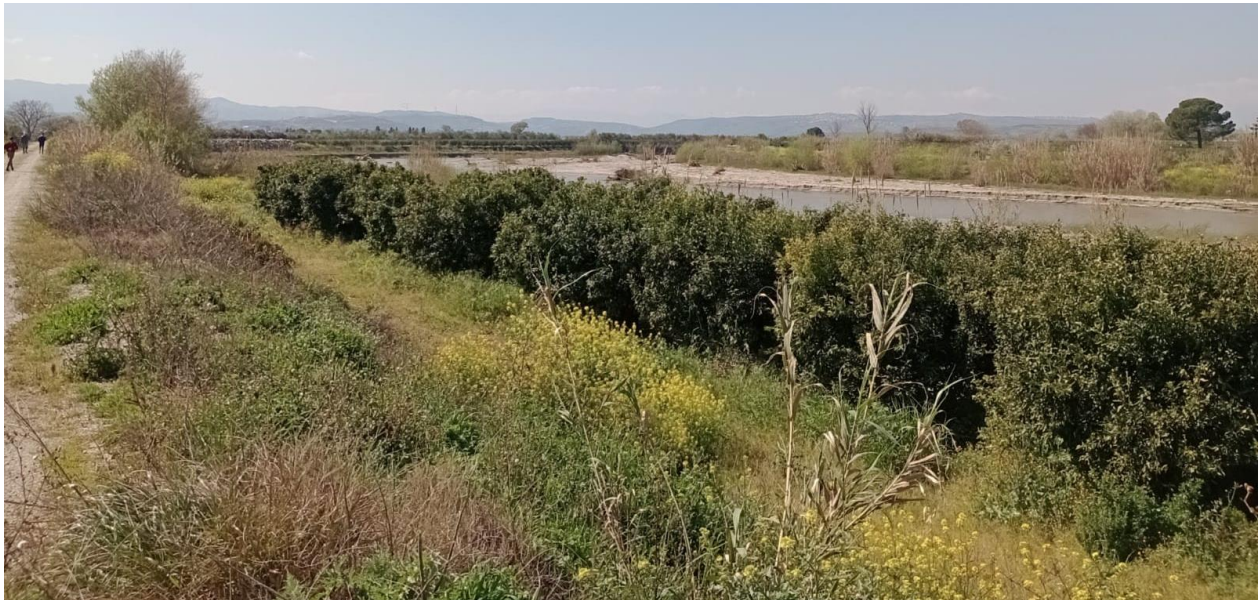
### DESTRA IDRAULICA Km 6,8-7,1 dalla foce

Figura 17 – Argine e Terreni coltivati in alveo. Vista da valle verso monte

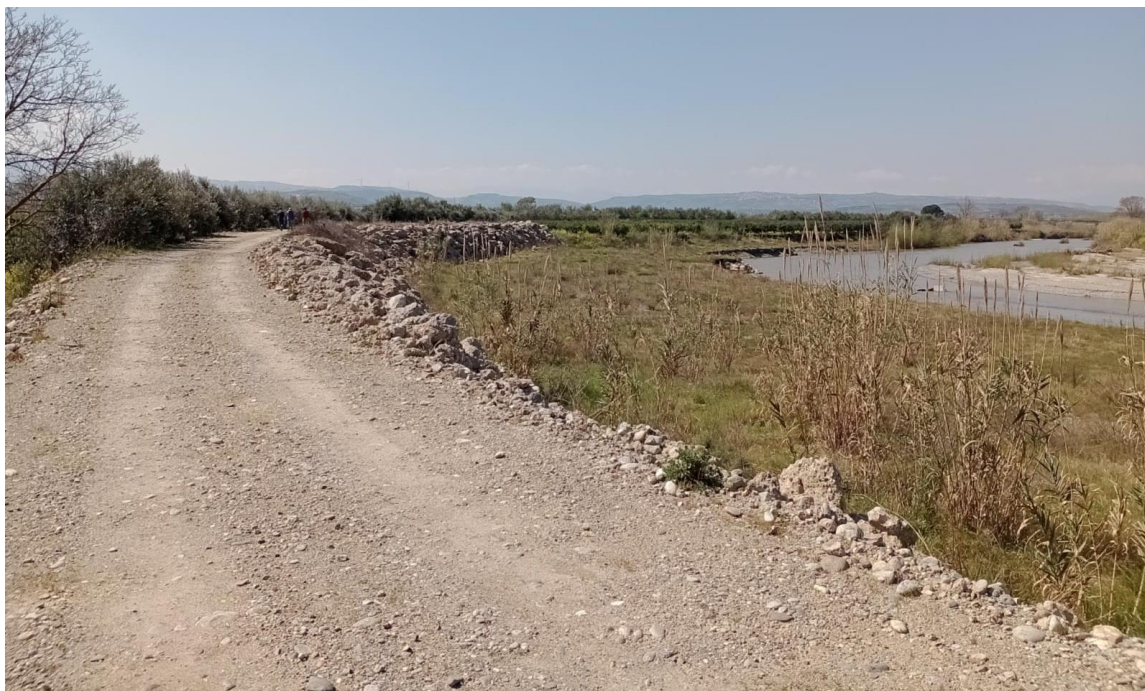
DESTRA IDRAULICA Km 7,2-7,5 dalla foce

Figura 18 – Punto di rottura d'argine 23 novembre 2018 e Intervento di emergenza ed Intervento 2019.  
Vista da valle verso monte

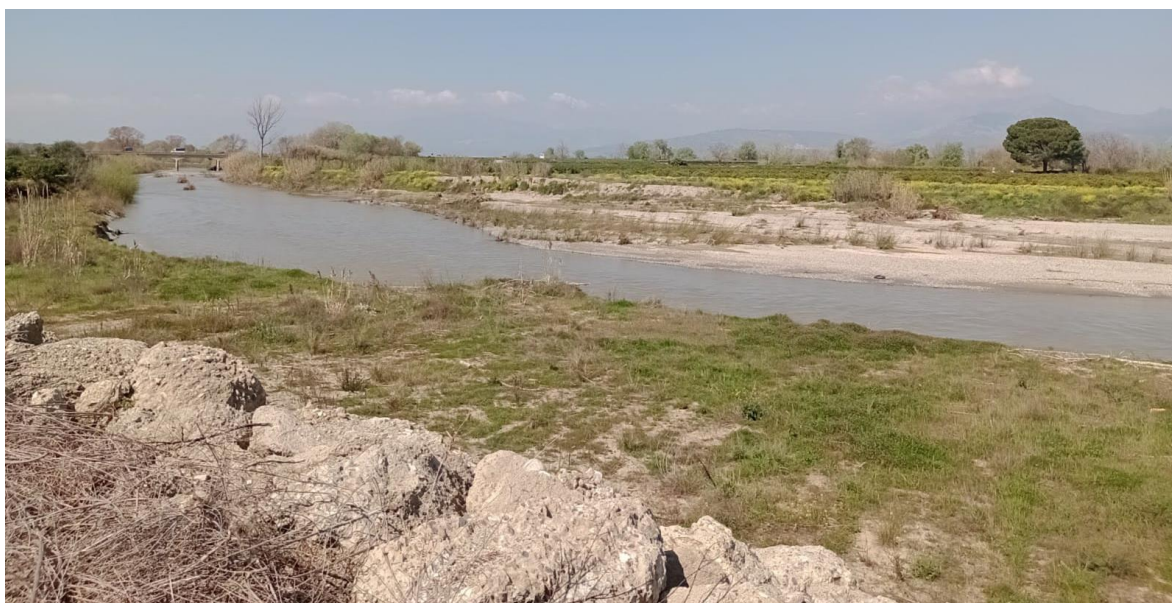
DESTRA IDRAULICA Km 7,2-7,5 dalla foce

Figura 19 – Punto di rottura d'argine 23 novembre 2018 e Intervento di emergenza ed Intervento 2019.  
Vista verso il fiume.

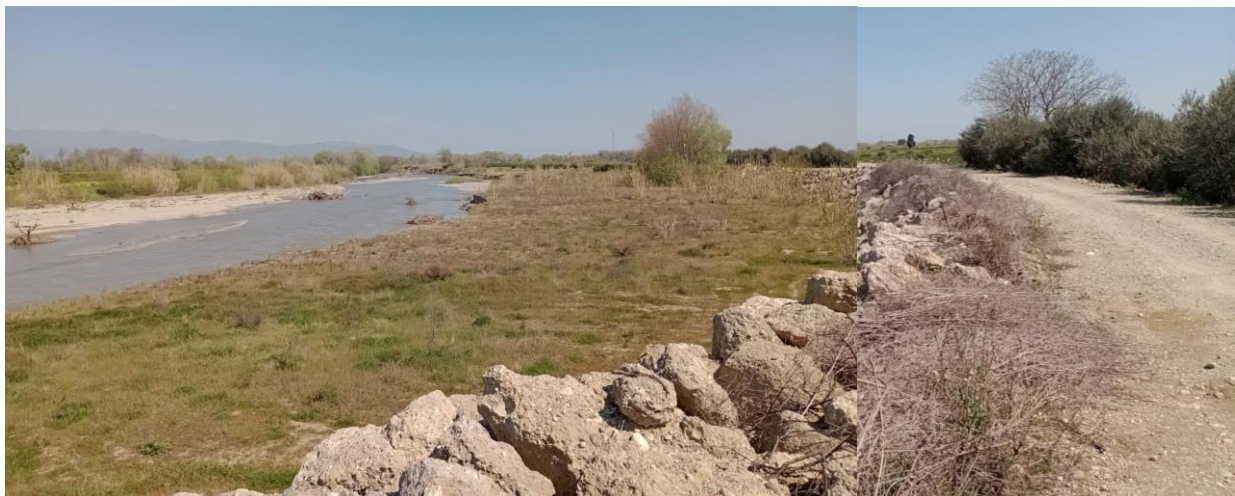
DESTRA IDRAULICA Km 7,2-7,5 dalla foce

Figura 20– Punto di rottura d'argine 23 novembre 2018 e Intervento di emergenza ed Intervento 2019.  
Vista da monte verso valle

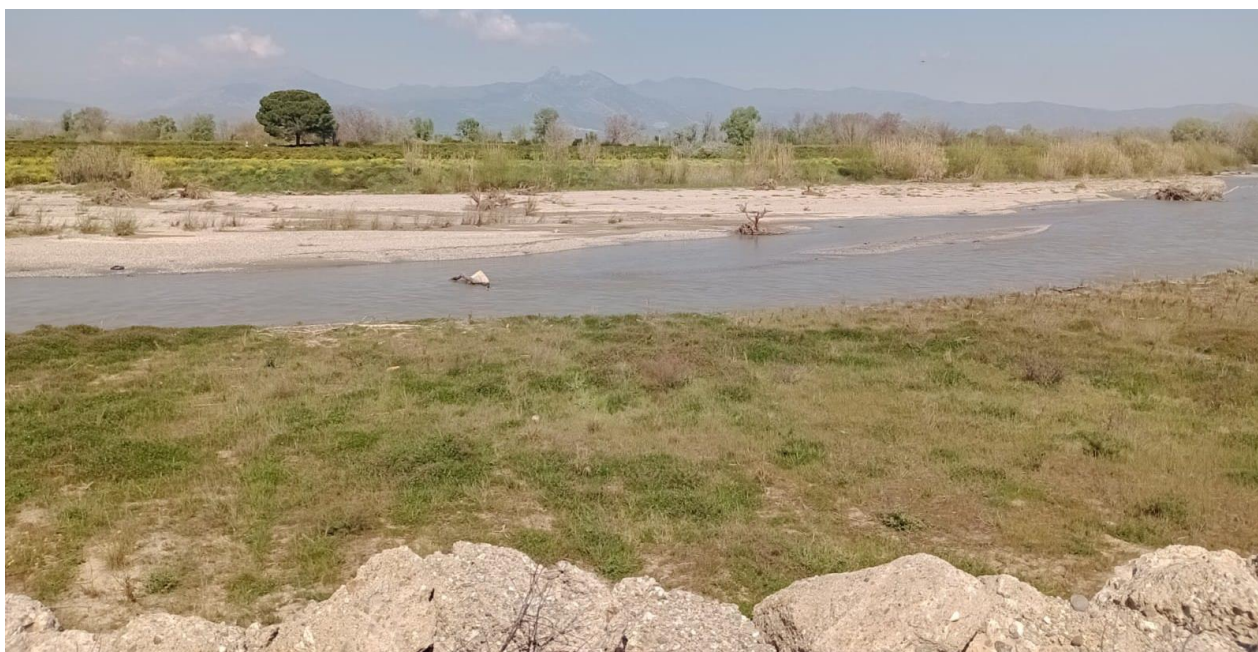
DESTRA IDRAULICA Km 7,2-7,5 dalla foce

Figura 21 – Punto di rottura d'argine 23 novembre 2018 e Intervento di emergenza ed Intervento 2019.  
Vista verso la sponda sx

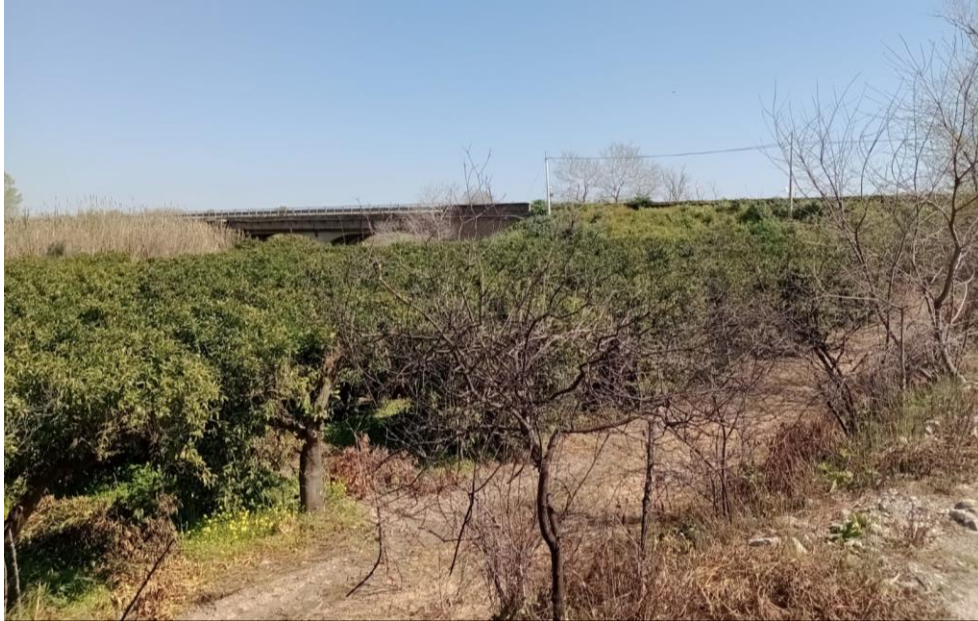
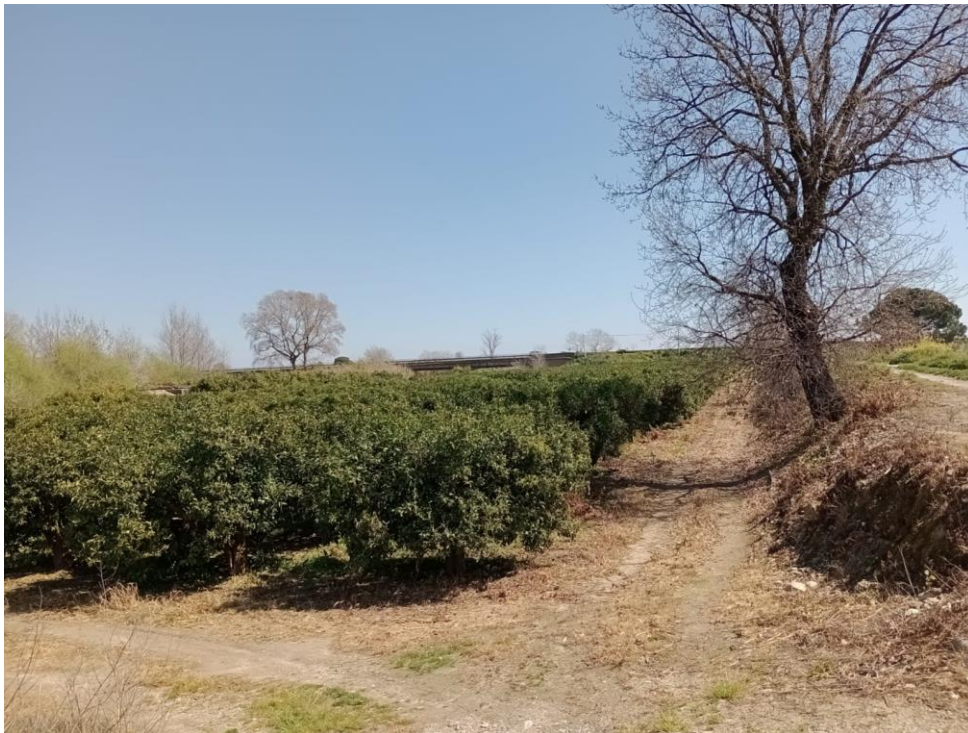
DESTRA IDRAULICA Km 8,3-8,6 dalla foce

Figura 22-23 – A monte ponte SS 106. Terreni coltivati in alveo. Strada di accesso dall'argine in alveo.  
Vista da monte verso valle

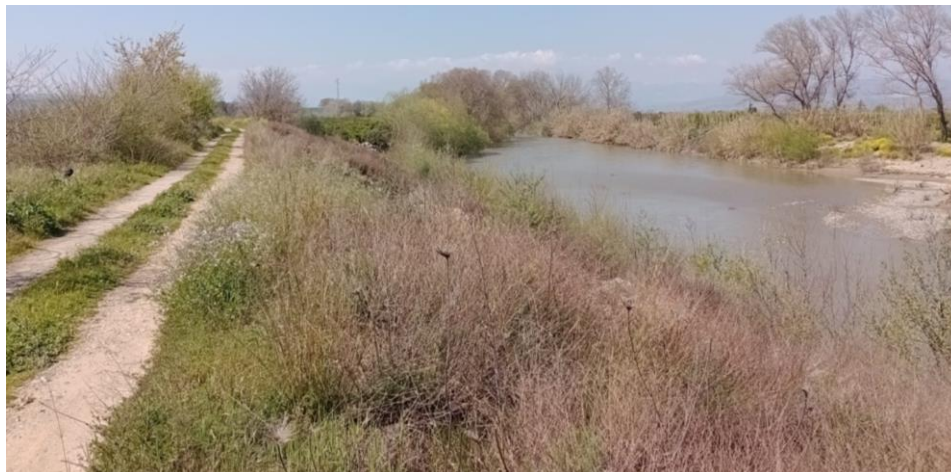
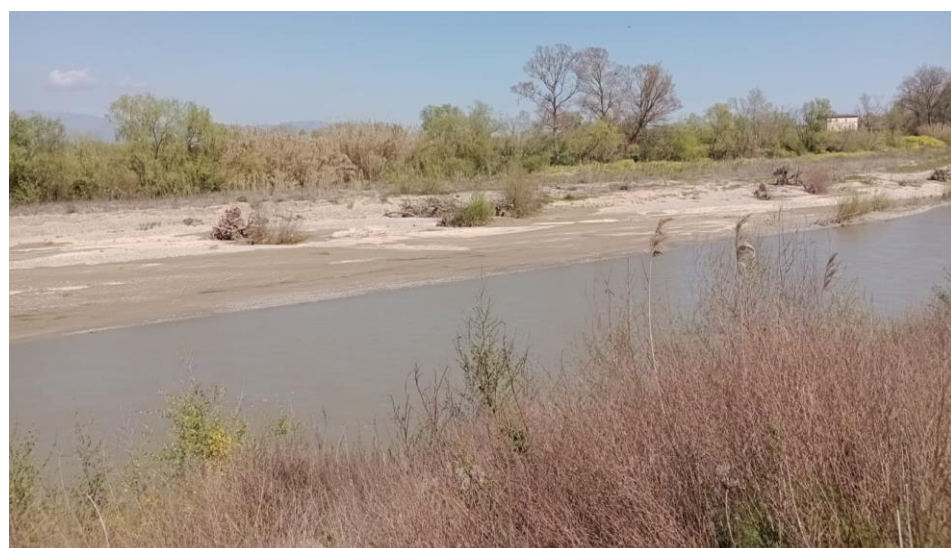
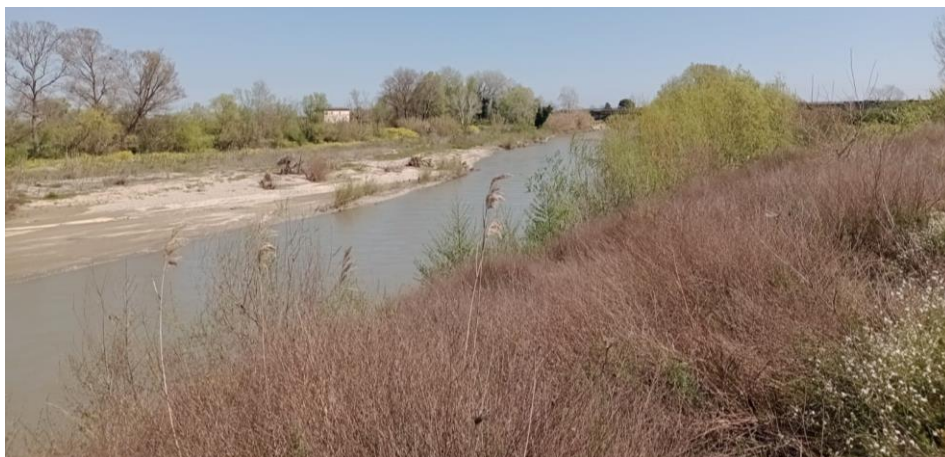
DESTRA IDRAULICA Km 8,8-9,1 dalla foce

Figura 24-25-26 - Tratto con massicciata in massi intervento 2019 coperto da vegetazione

- Vista da valle – Vista verso il fiume e Vista da monte
