REGIONE CALABRIA
DIPARTIMENTO TERRITORIO E TUTELA DELL'AMBIENTE

STATO ATTUALE DEL SISTEMA WTE DI GIOIA TAURO

Addendum al documento pubblicato in data 31/03/2022, a seguito delle conclusioni delle indagini sullo stato dei due generatori di vapore dell'Unità "B" del WTE di Gioia Tauro.

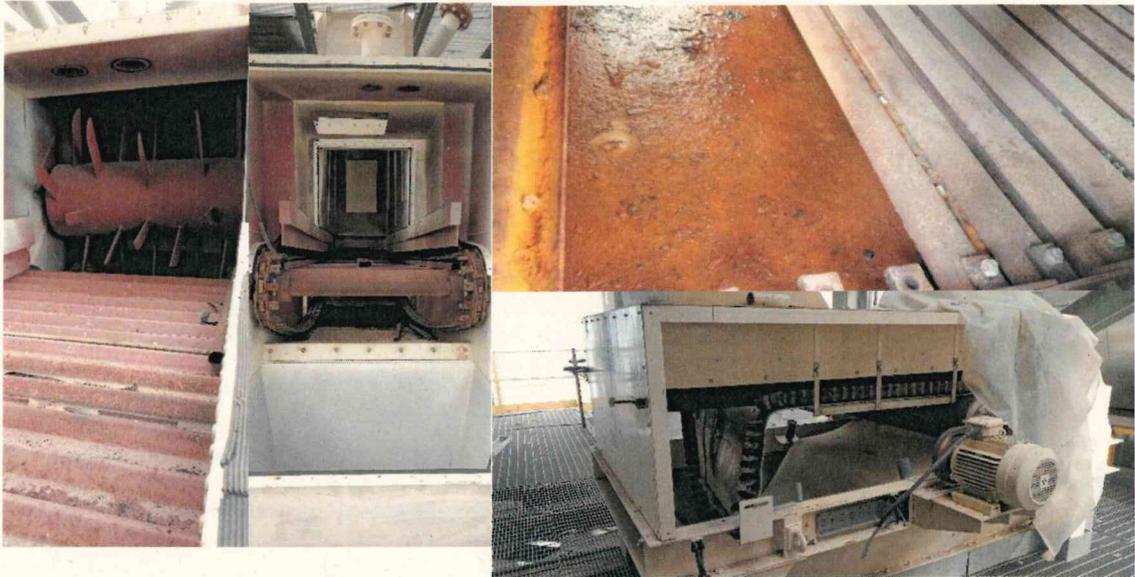
Il sistema è parzialmente montato ma è stato manomesso e mancano molti pezzi

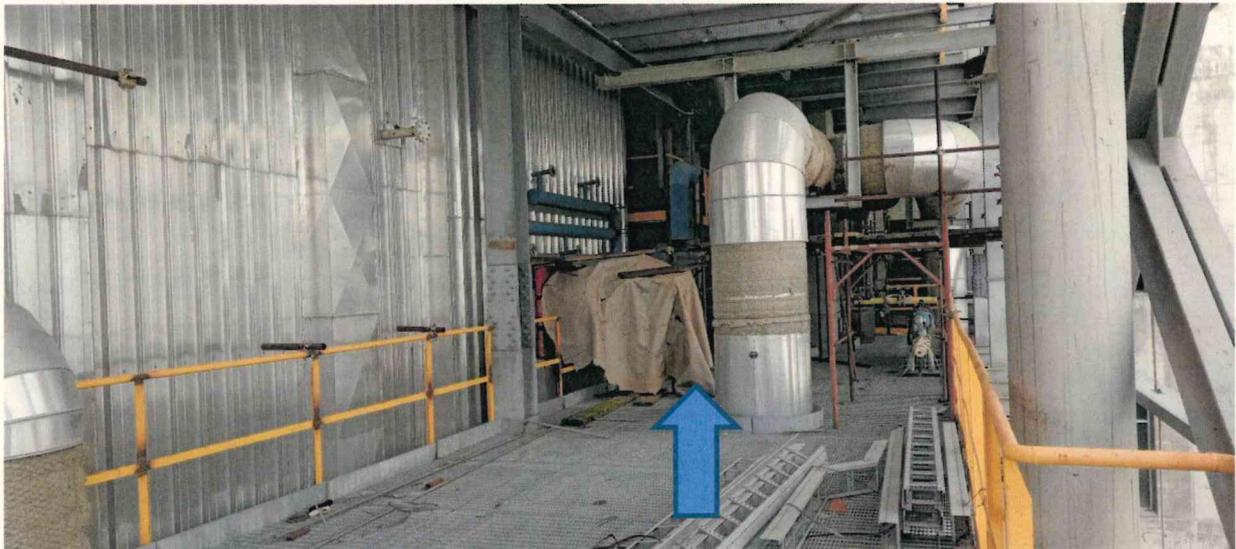
Si presentano montati ma non ci sono le linee di alimentazione del gas e le rispettive rampe e sistema di regolazione.

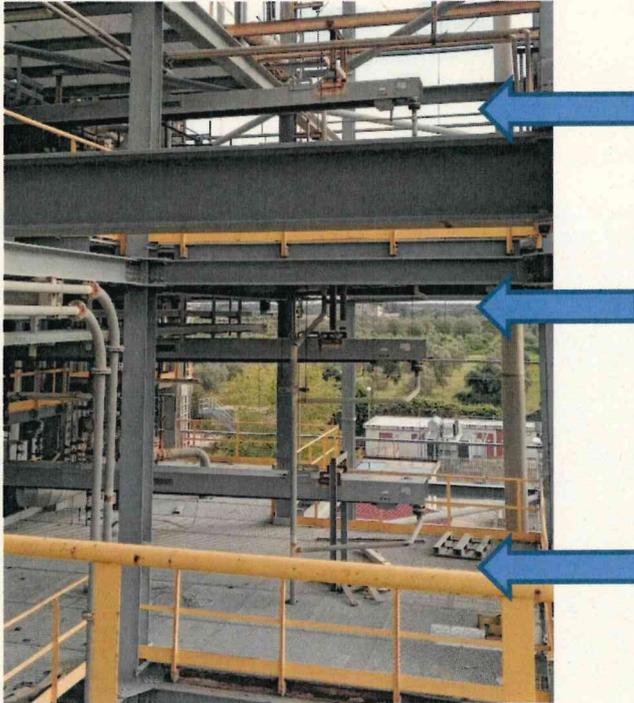
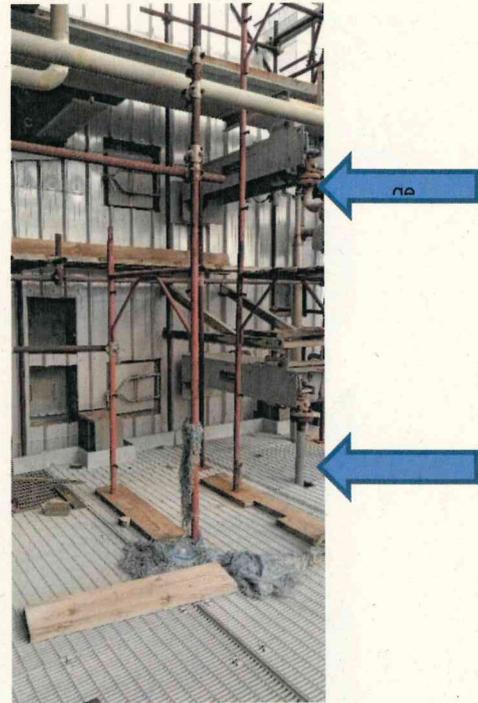
Tutti installati ma fermi da anni, mancano dei motori e delle canne di ammissione vapore, risulta il tutto arrugginito.

Il piping di collegamento è completato al 70% e manca completamente sistema di controllo (quadro PLC) nulla di coibentato

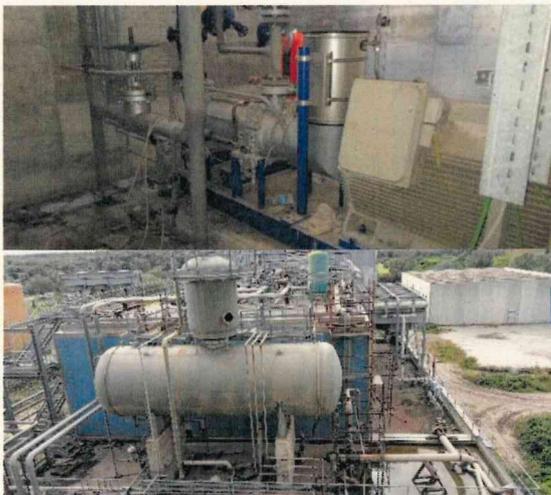
Il sistema è incompleto e non gode di buono stato.

Le pompe alimento caldaia vanno indubbiamente revisionate completamente, le tubazioni di collegamento sono montate al 50% la torretta del degasatore ha una flangia aperta quindi l'interno sarà completamente ossidato.

Coibentazioni inesistenti. Di seguito alcune foto.

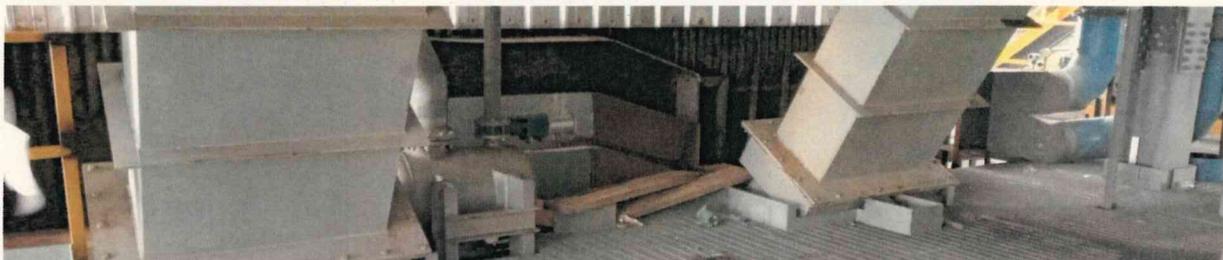
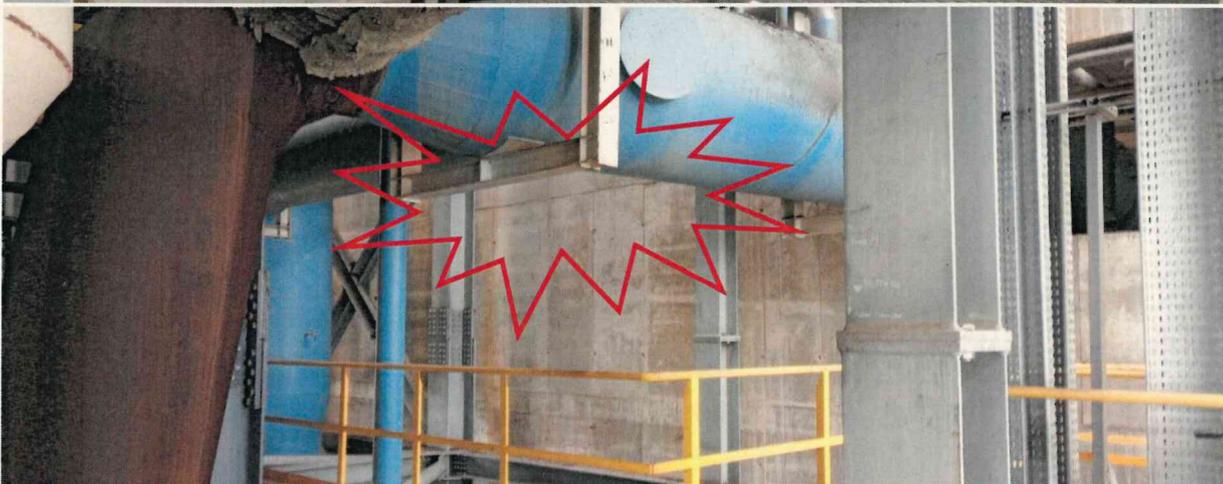
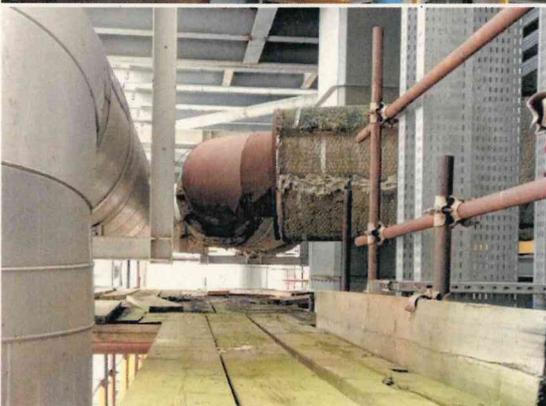
Montato al 50% mancano parzialmente le coibentazioni

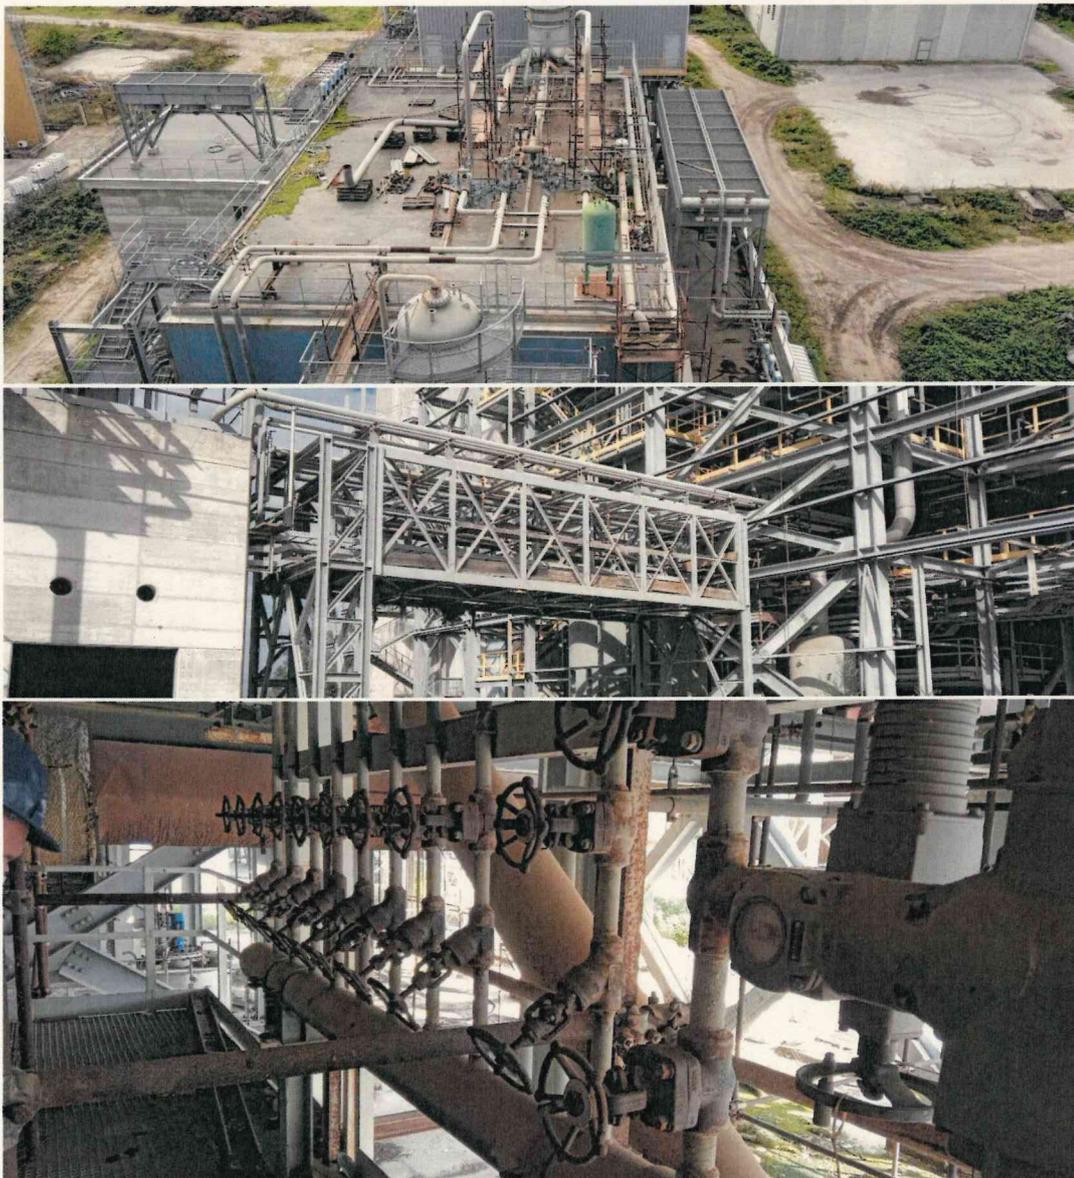
Le tubazioni sono completare al 60% prive di coibentazioni e di conservazione

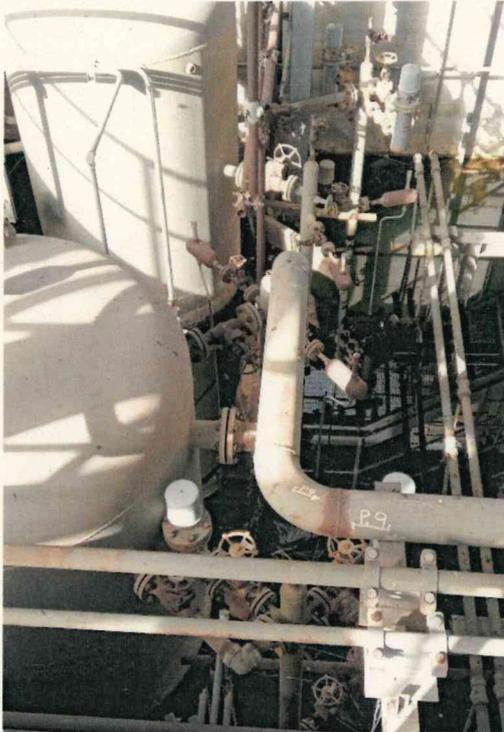
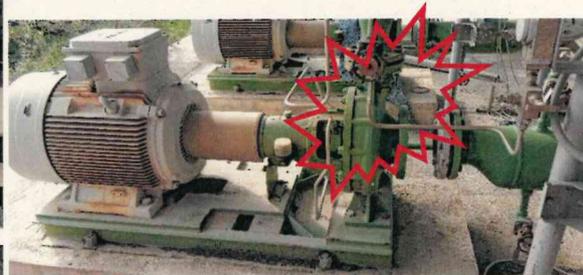
In sistema è completamente allagato e completato al 70% anche in questo caso è presente molta ossidazione, mancanza delle coibentazioni e non è messo in conservazione.

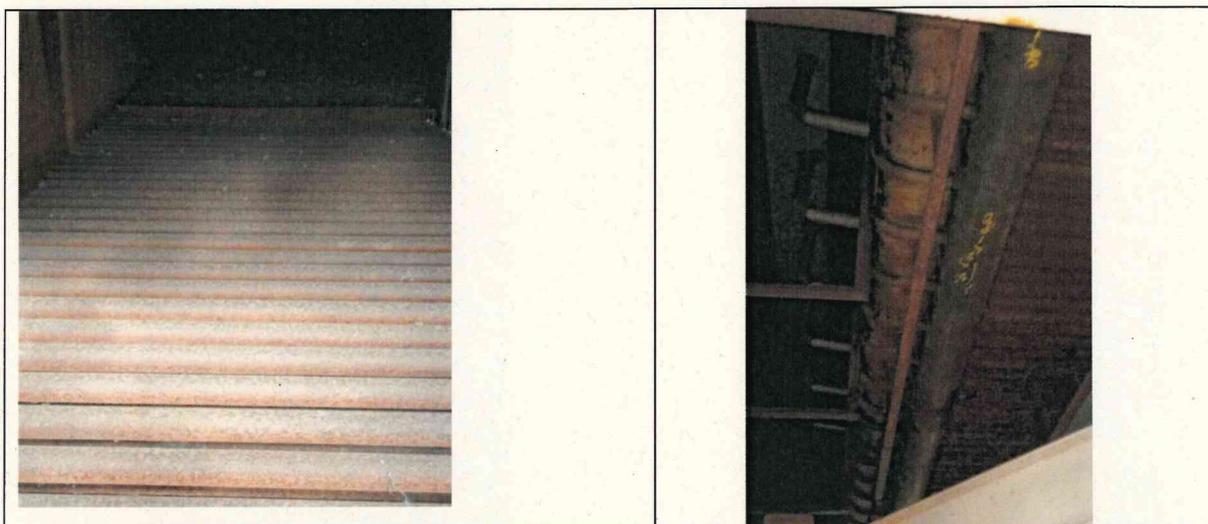
Foto caldaia che mostrano l'alta concentrazione di corrosione:

I generatori di vapore dopo la chiusura del cantiere da parte di Veolia non sono mai stati messi in conservazione con azoto.

Sono stati sottoposti ad aria umida e con alta concentrazione di salsedine vista la vicinanza al mare.
