INTERVENTI INTEGRATI DI RIPRISTINO FUNZIONALE E AMBIENTALE DEL RETICOLO IDROGRAFICO PRESENTE NELLA SUB-AREA PROGRAMMA A5-1
COD. RENDIS 18IR719/G1
CUP: J85J16000030001 - CIG: 94904864CD

Fiume LIPUDA-Cirò Marina/Torrente BORRONE-Strongoli

RELAZIONE TECNICA GENERALE

REL.01

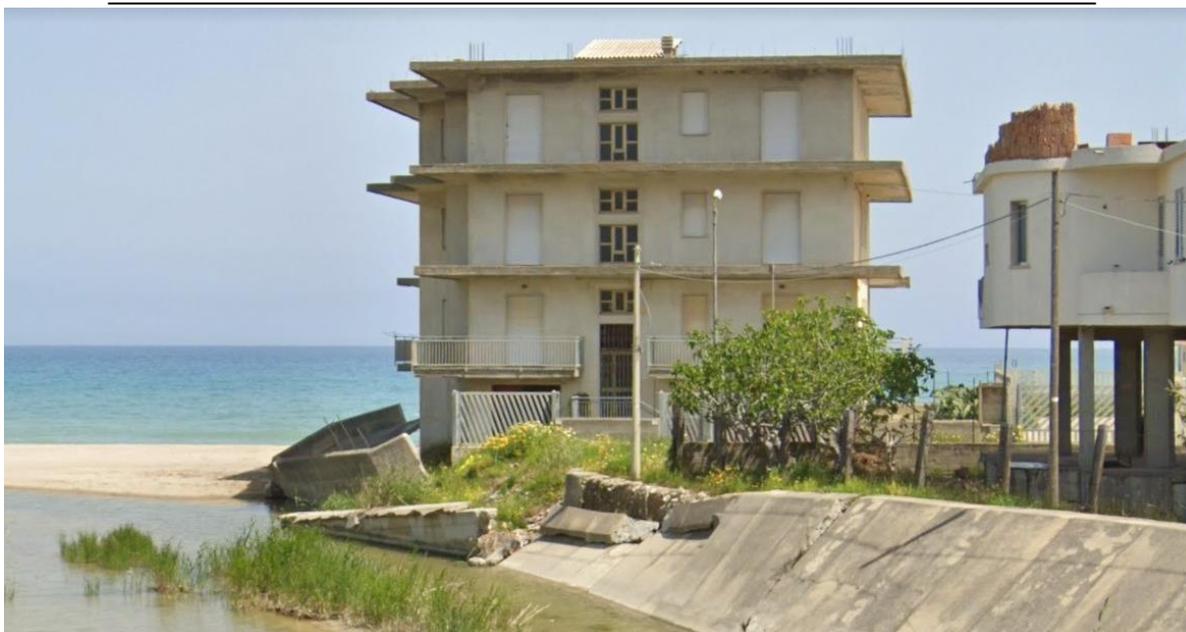
Successivamente allo studio della cartografia si è analizzato lo stato di fatto dei luoghi con diversi sopralluoghi nelle aree di intervento, potendo constatare così, la presenza di ingenti danni sia alle infrastrutture pubbliche, sia a quelle private, causate da eventi meteorici di eccezionale portata. Rispetto allo studio di fattibilità redatto nel 2018, occorre mettere in luce che, a causa di successivi eventi meteorici estremi, in prossimità della foce del Torrente Borrone è avvenuto il crollo dell'argine in cemento armato, per una lunghezza di circa 30 metri.

Fig. 6: *Torrente Borrone – Argine crollato in prossimità della foce*

Sebbene, come precedentemente descritto, l’analisi dello stato dei luoghi alla data attuale presenta una situazione di emergenza nei pressi della foce, non si prevedono interventi specifici in quella zona vista la mancanza di somme disponibili da destinare a tali interventi, come specificato nel documento di cui al Protocollo n. 2559/23 del 03/08/2023, nel quale si precisa che le somme disponibili rispettivamente per gli interventi nel comune di Melissa e nel comune di Crucoli già in fase di realizzazione da parte di altri enti, “*vengono messe in economia per il finanziamento di altri interventi*”. Gli interventi previsti, pertanto, riguarderanno in particolare la pulizia dell’alveo dalla vegetazione infestante che ricopre gran

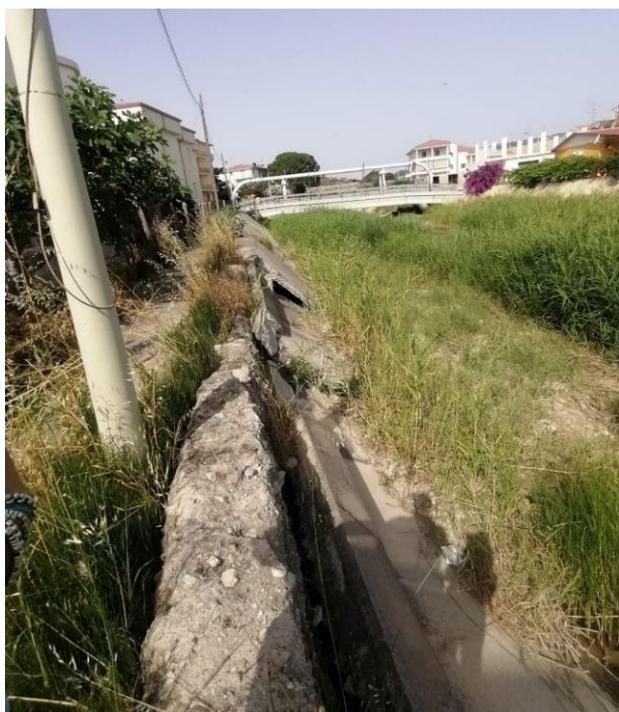
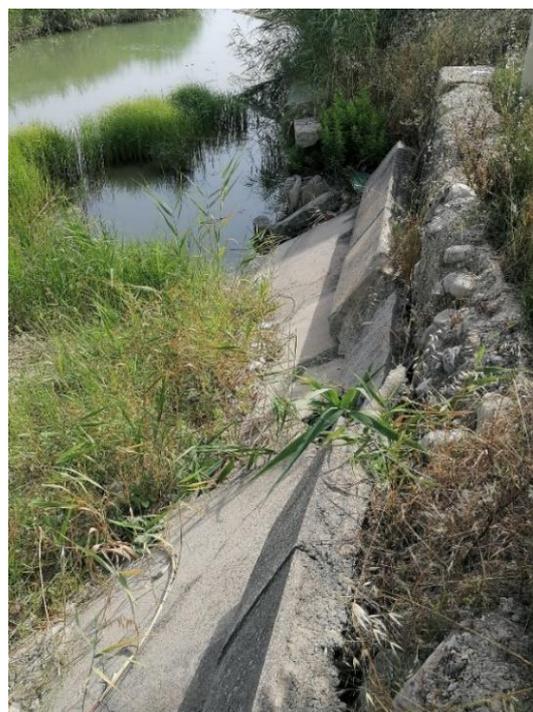
Figg. 7 - 8: *Torrente Borrone – Viste ravvicinate dell'Argine crollato*

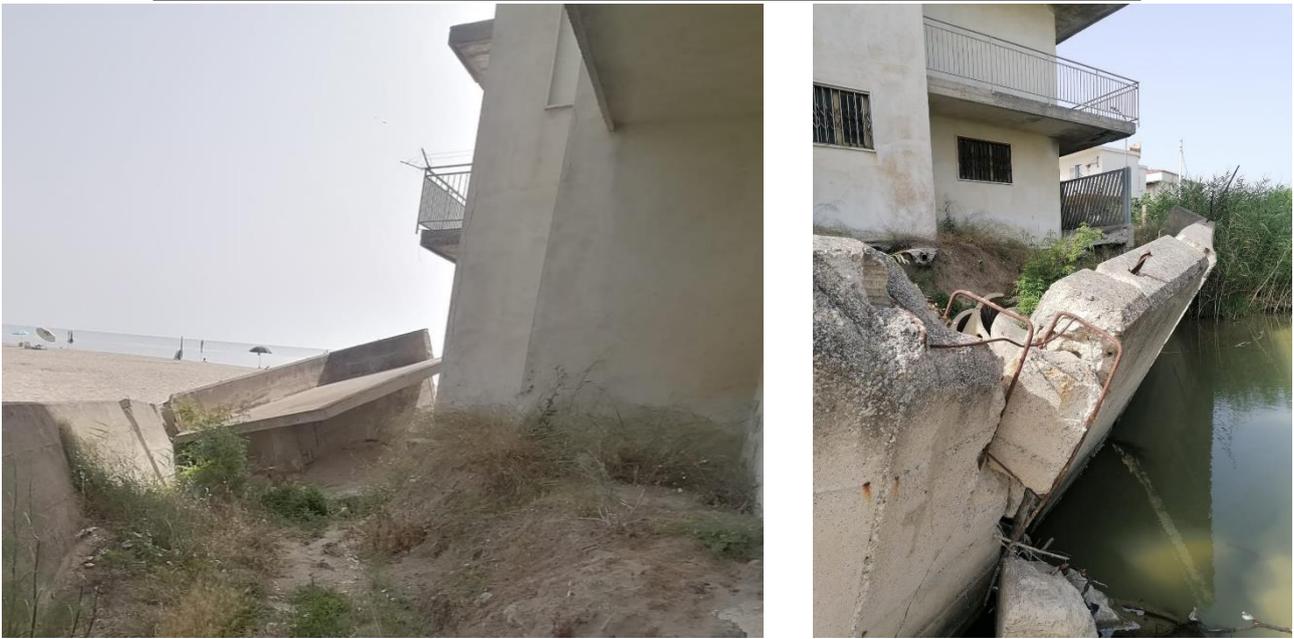
Il crollo dell'argine ha causato, inoltre, il crollo del muro in cemento armato a sostegno del fabbricato adiacente, con conseguente risultato del pericolo a cui è sottoposto l'edificio.

Figg. 9 - 10: *Torrente Borrone – Viste ravvicinate del muro di sostegno crollato*

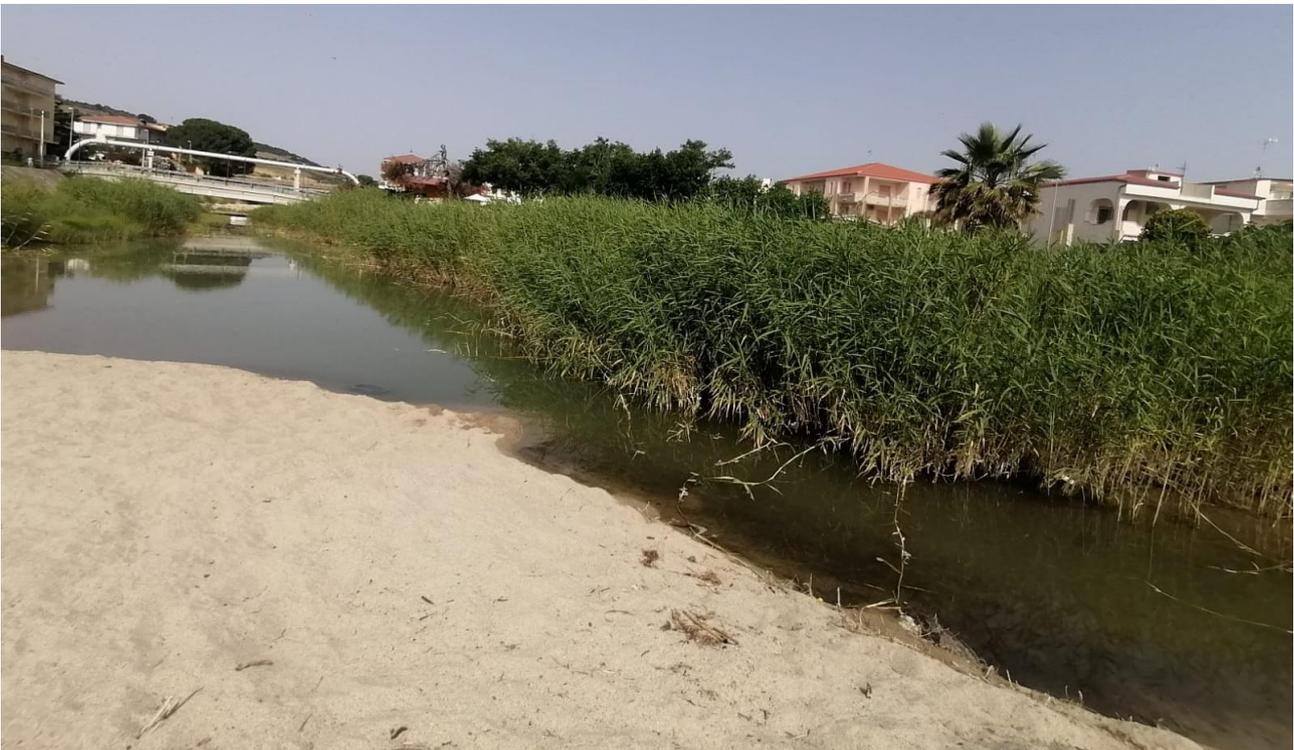
Dai sopralluoghi effettuati nella zona di interesse, si evince inoltre lo stato attuale dell'alveo che risulta essere coperto da vegetazione infestante e il corso d'acqua deviato rispetto al suo percorso originario, generando zone di erosione, nonché accumuli e depositi limoso-argillosi.

Fig. 11: *Torrente Borrone – Alveo ricoperto da vegetazione infestante*

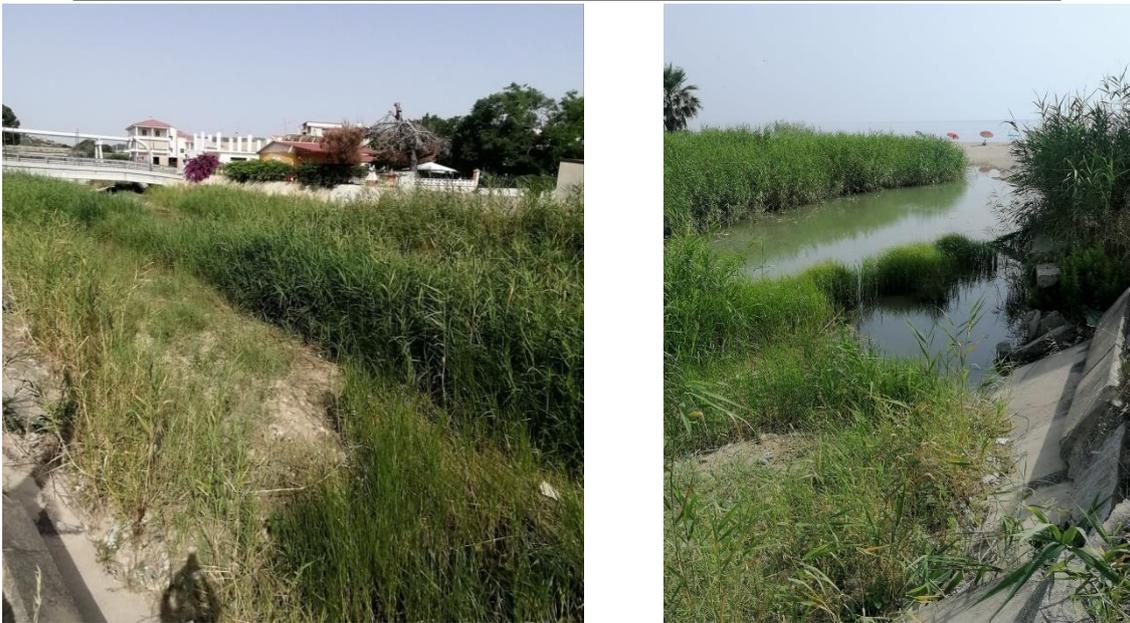
Figg. 12 - 13: *Torrente Borrone – Alveo ricoperto da vegetazione infestante*

Dalle immagini riportate si nota come il normale deflusso delle acque sia impedito dalla fitta vegetazione presente nell'alveo, che compromette il regolare andamento del corso d'acqua. Gli eventi meteorici, poi, hanno contribuito, negli anni, all'accumulo di materiale limoso e argilloso e di detriti all'interno dell'alveo, che ha portato alla deviazione del suo corso.

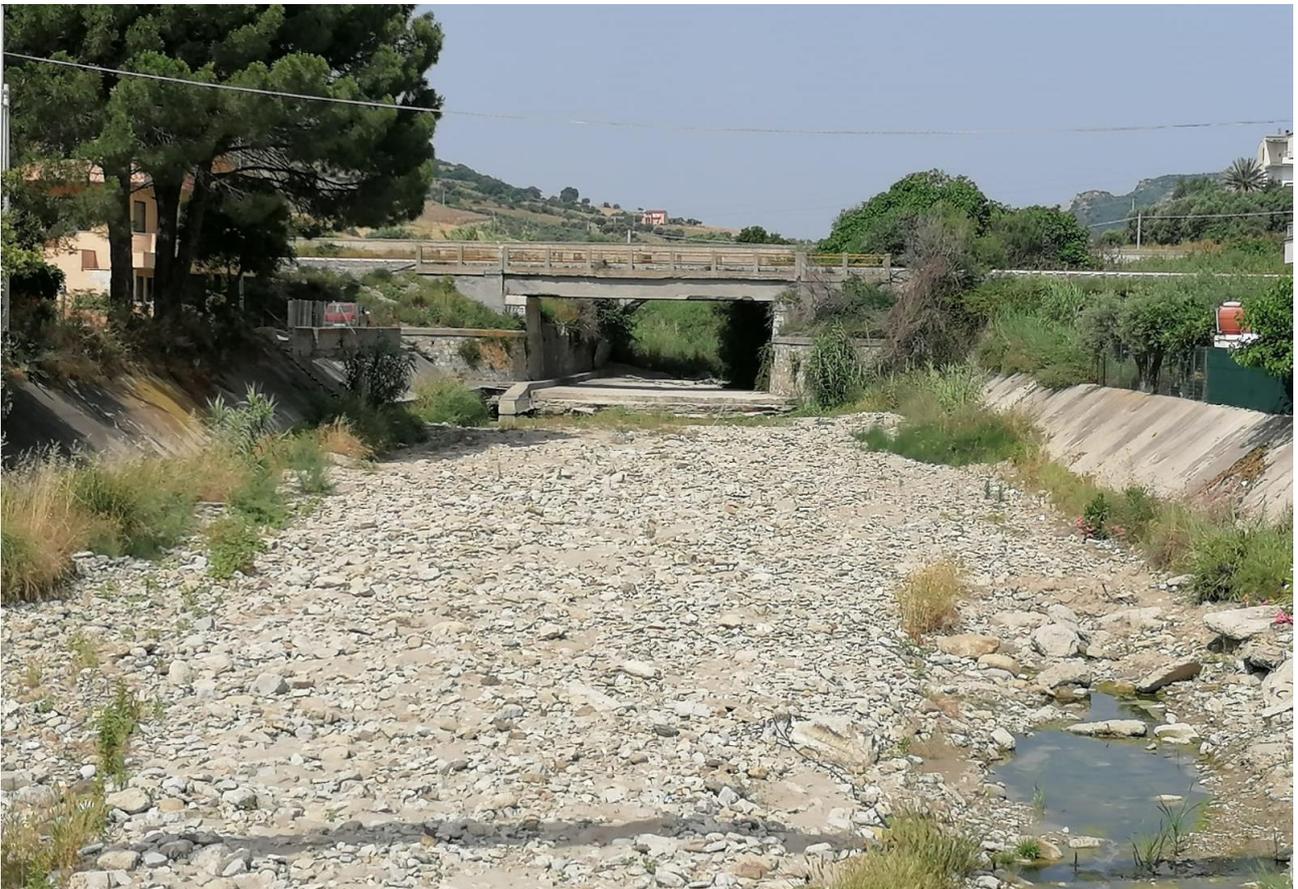
Fig. 14: *Torrente Borrone – Accumulo di detriti nell'alveo*

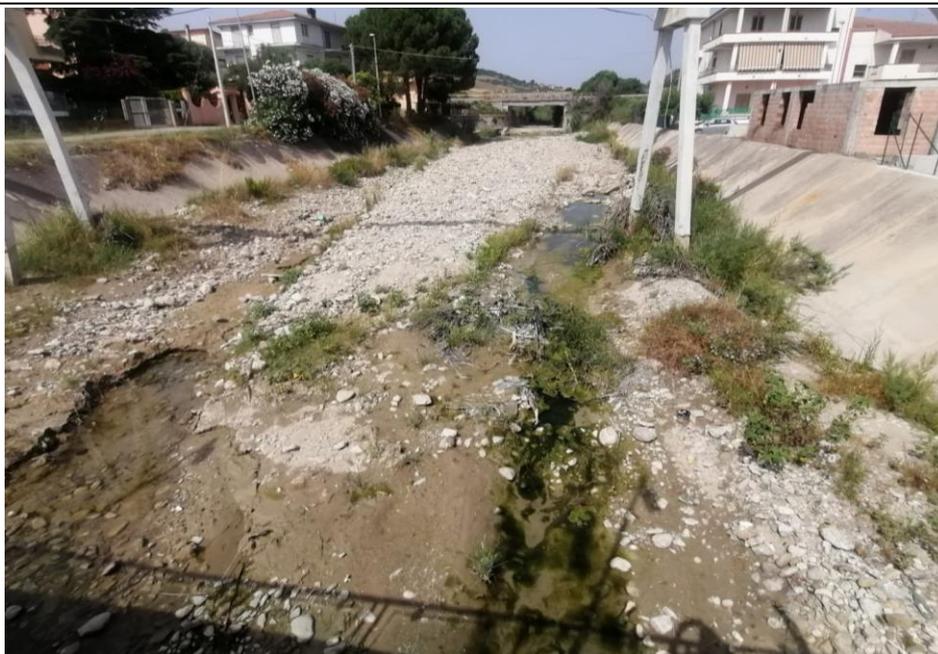
Fig. 15: *Torrente Borrone – Accumulo di detriti nell’alveo*

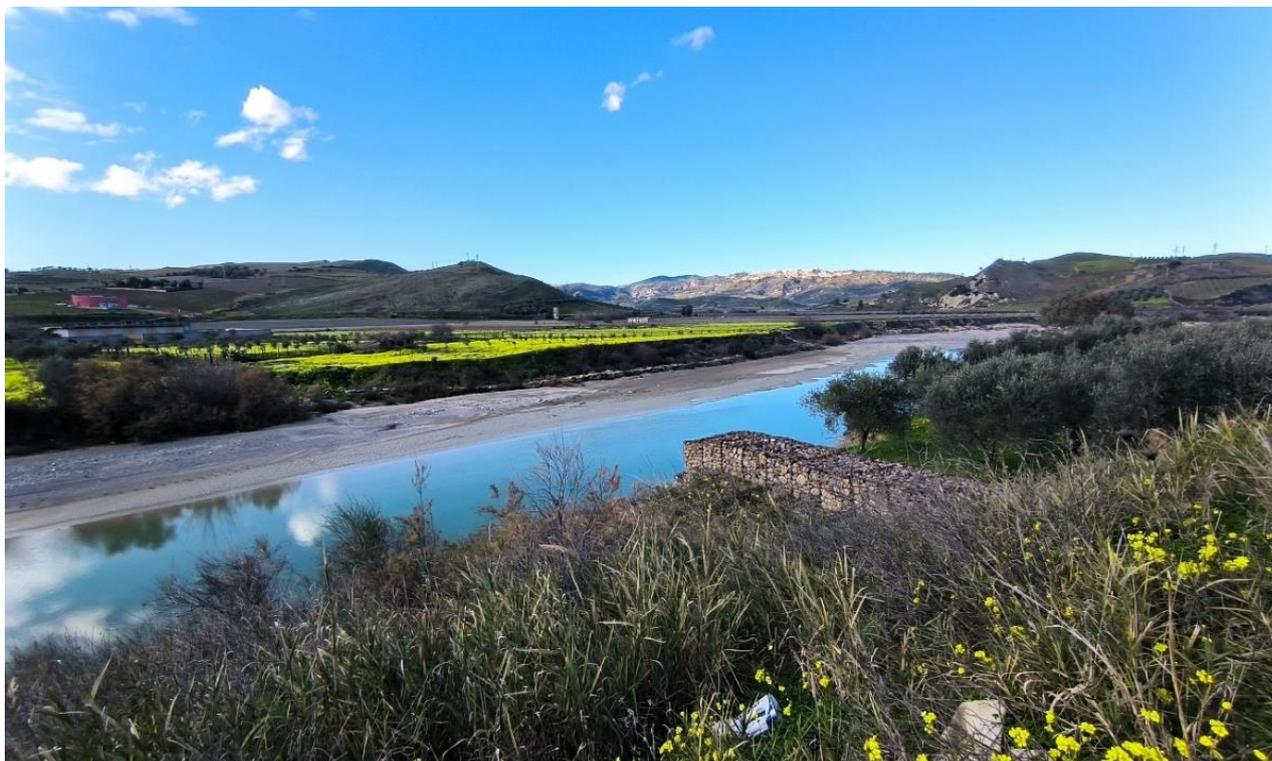
Il Fiume Lipuda è caratterizzato da continui abbassamenti del fondo alveo legato sia agli eventi eccezionali che si sono verificati negli ultimi anni, sia al prelievo indiscriminato di inerti che si verifica lungo tutta la zona di pianura del corso d’acqua stesso.

Fig. 16: *Fiume Lipuda – Situazione attuale*

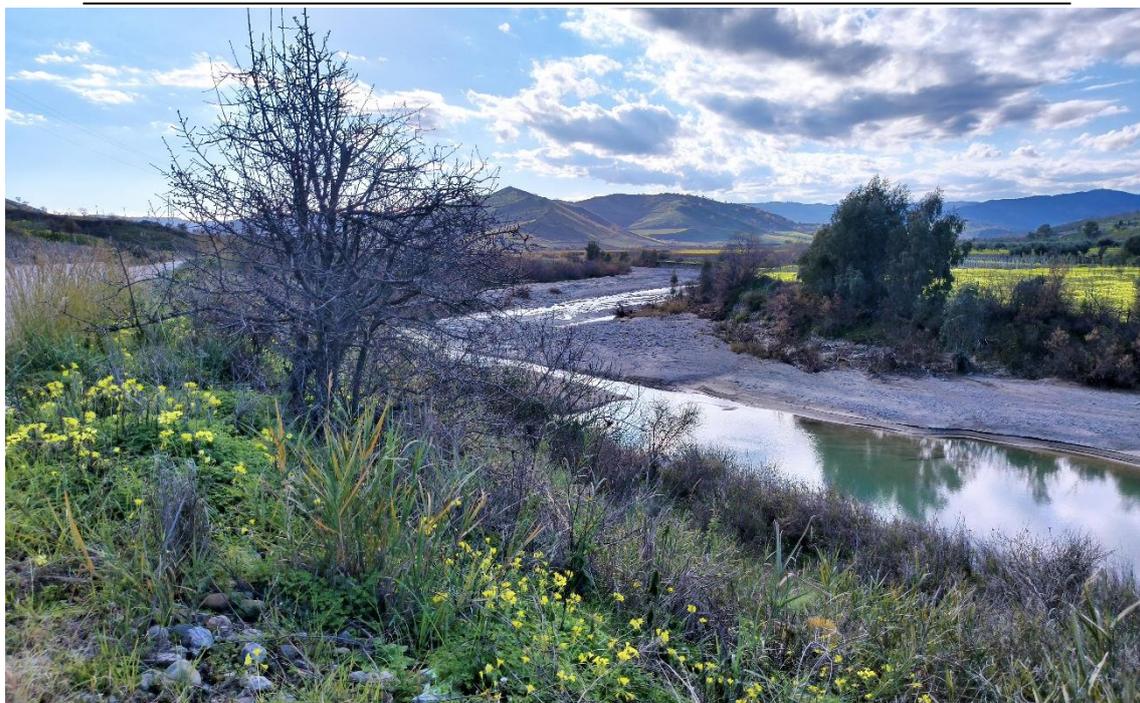
Fig. 17: *Fiume Lipuda – Situazione attuale*

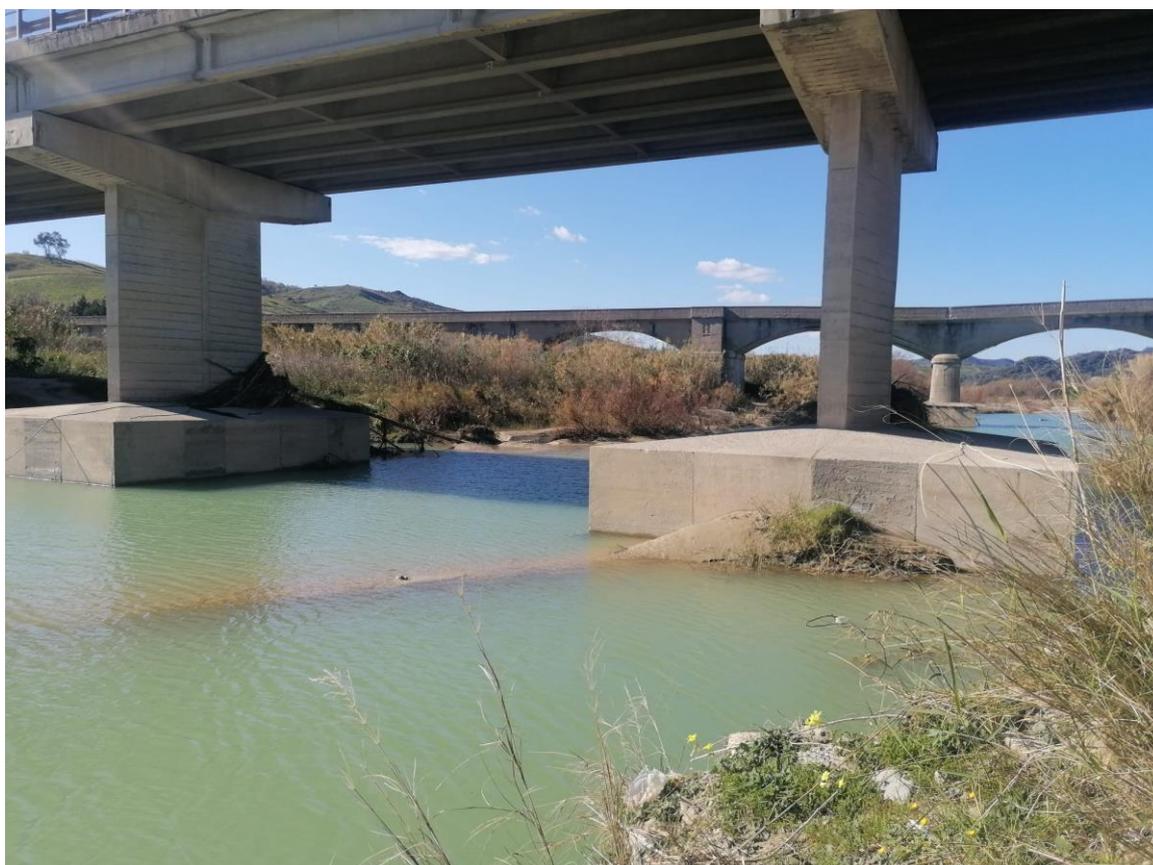
Interventi precedenti hanno visto la realizzazione di gabbionate lungo la parte del fiume che costeggia il cavalcavia della Strada Provinciale n.4, le quali però risultano degradate e fatiscenti e risultano, perciò, inadeguate a sostenere le attuali condizioni del corso d'acqua.

Fig. 18: *Fiume Lipuda – Vista verso cavalcavia*

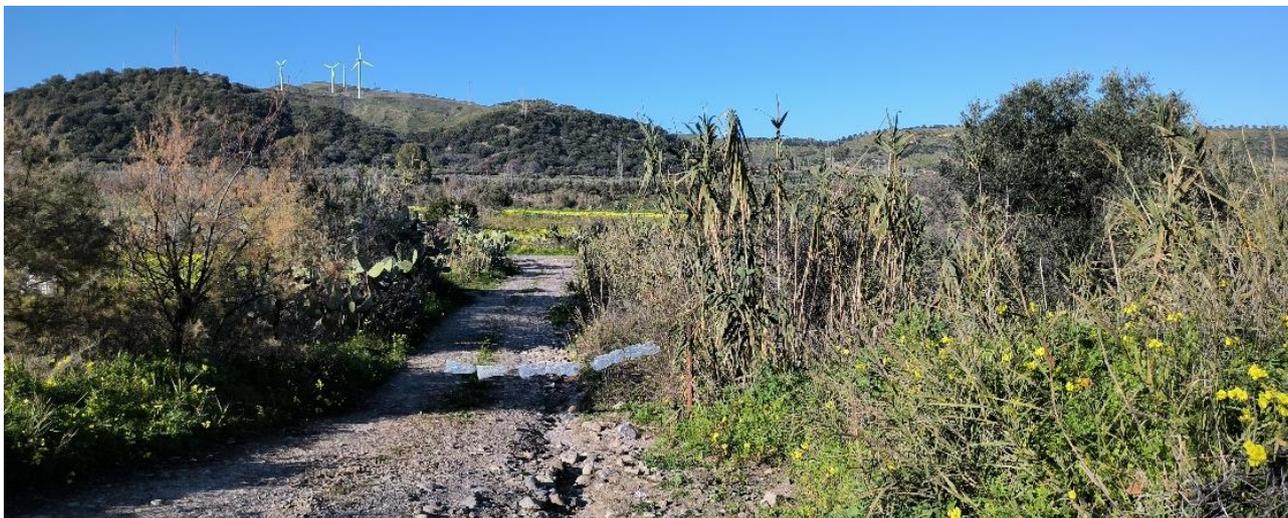
La presenza, inoltre, di fitta vegetazione infestante lungo le sponde e all'interno di alcune zone dell'alveo, impedisce all'acqua di scorrere liberamente, causando in quei punti, un restringimento sostanziale del corso d'acqua: ciò comporterebbe gravi danni in caso di un evento di piena.

Fig. 19: *Fiume Lipuda – Vegetazione infestante*

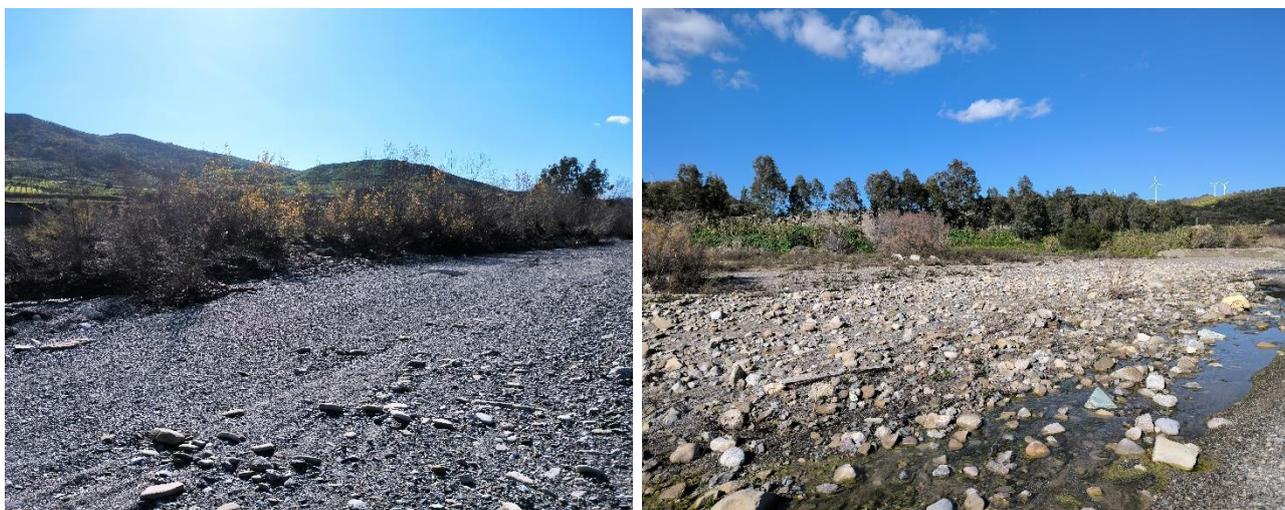
Ulteriore problematica riscontrata in seguito ai sopralluoghi e all'analisi dell'area risulta quella dell'andamento del corso d'acqua all'interno dell'alveo: la presenza abbondante di detriti e accumuli terrosi hanno deviato il percorso del fiume, causando la formazione di anse e curve che col tempo hanno provocato grossi fenomeni di erosione alle aree limitrofe, danneggiando infrastrutture, sia pubbliche che private, nonché pendii e terreni coltivati, come dimostrano le immagini di seguito riportate.

Figg. 20 – 21: *Fiume Lipuda – Depositi terrosi nell'alveo*

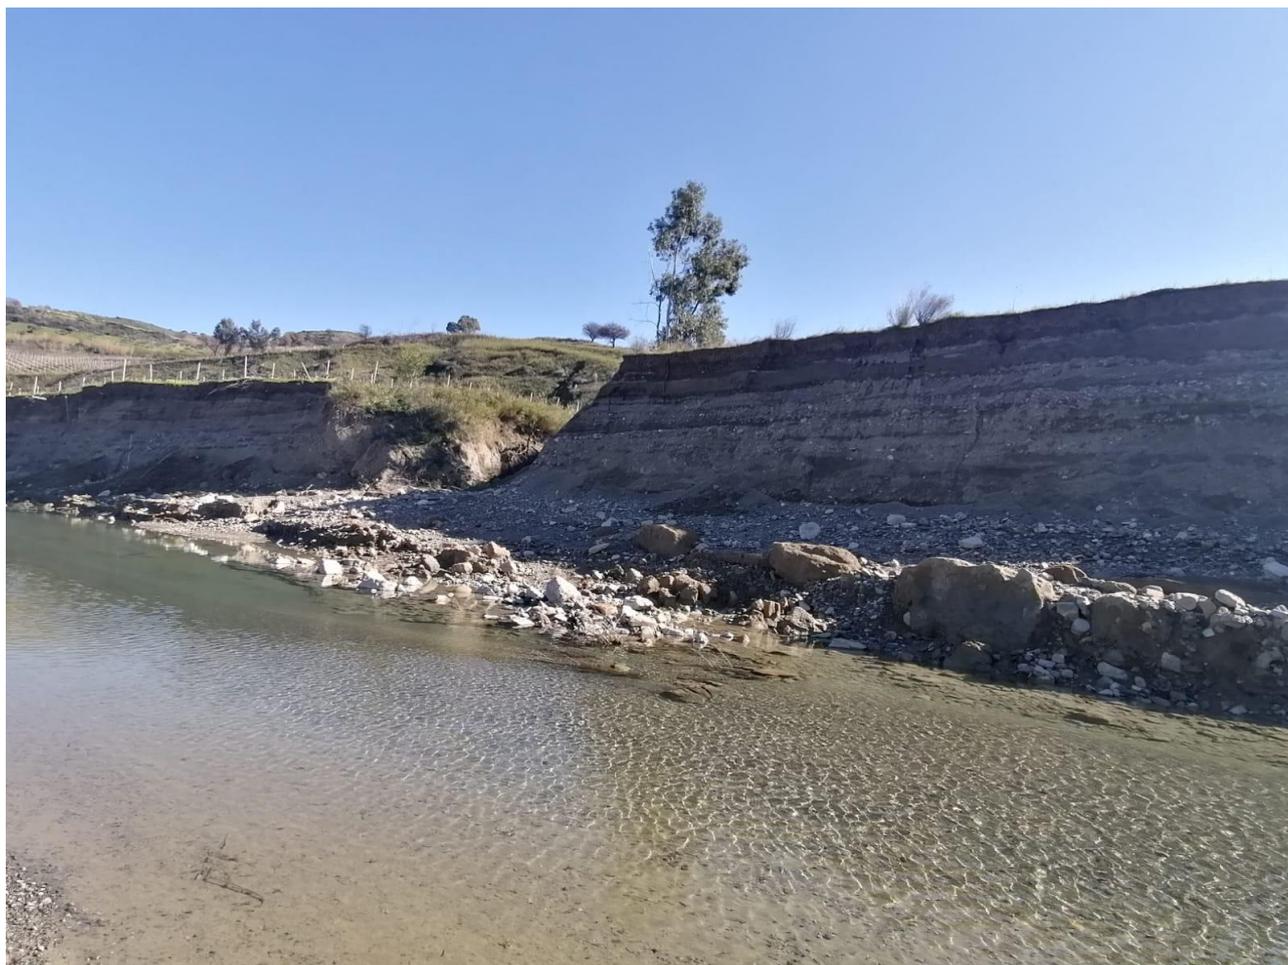
Fig. 22: *Fiume Lipuda – Zone erose dal corso d’acqua*

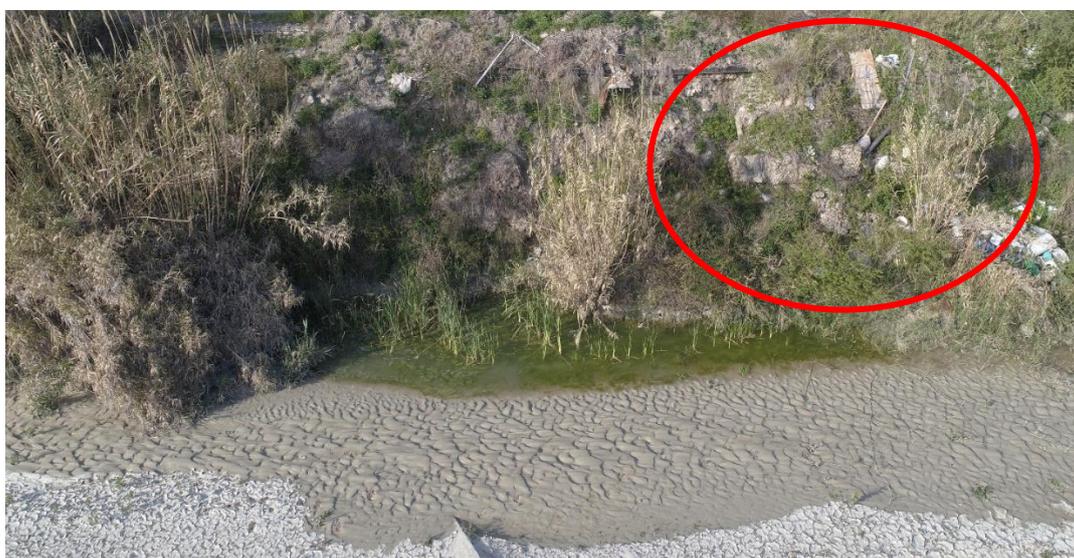
Per quanto riguarda il Fiume Lipuda, nel Comune di Cirò Marina, si è constatato che gli eventi meteorologici degli ultimi anni hanno causato ingenti danni sia alle infrastrutture pubbliche che quelle private. Dai vari sopralluoghi effettuati si è notato come le strutture metalliche di contenimento poste nei pressi dei piloni che sostengono la vecchia S.P. n.4 abbiano subito un grave deterioramento, tale da non poter essere più considerate efficienti.

Fig. 27: *Fiume Lipuda – Stato attuale: gabbionate deteriorate*

Tale situazione impone un intervento di ripristino e adeguamento delle vecchie gabbionate, con la realizzazione di nuove strutture di contenimento, atte a salvaguardare le zone antropizzate limitrofe. Si rende necessario, inoltre, provvedere alla riprofilatura dell'alveo che risulta caratterizzato da continui abbassamenti, dovuti oltre che agli eventi meteorici, anche al prelievo indiscriminato di inerti in alcune zone specifiche; nonché alla rimozione di accumuli terrosi che negli anni hanno deviato il normale corso del fiume.
