Progetto di fattibilità tecnico-economica (PTE), progettazione esecutiva, direzione e contabilità lavori, coordinamento della sicurezza in fase di progettazione e di esecuzione dei lavori di "Lavori sistemazione idraulica e messa in sicurezza del collettore di scarico a valle della diga vasca S. Anna" CUP: H47H15001760001 - CIG: B2627F29F

PROGETTO DI FATTIBILITA' TECNICO-ECONOMICA

| ELABORATO | Planimetria stato di fatto su base CTR | |

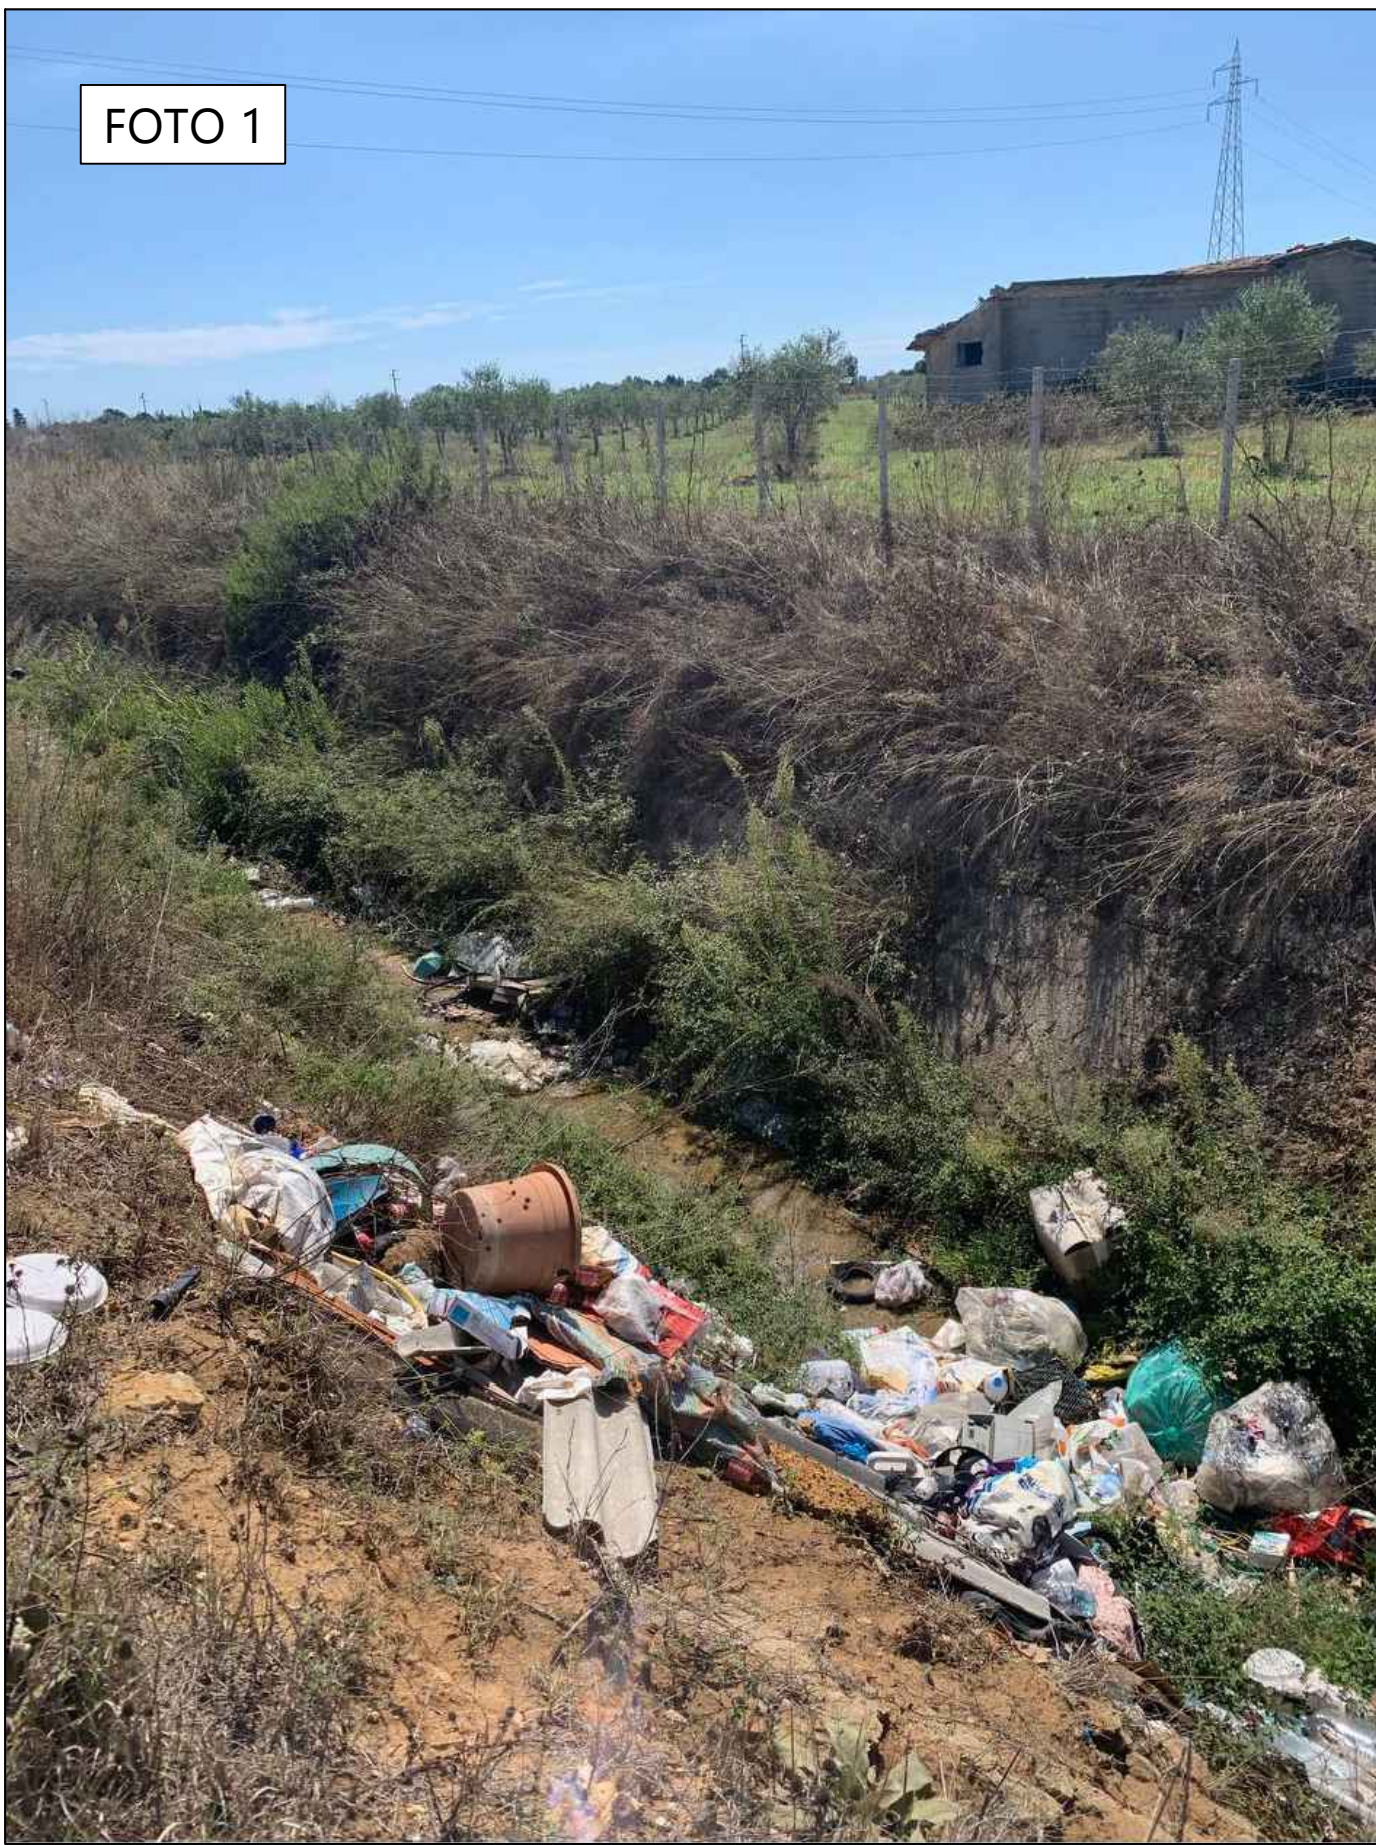
- FOTO 1: Presenza di rifiuti assimilabili ai rifiuti solidi urbani lungo l'argine e lungo il letto del canale;
- FOTO 2: Presenza di vegetazione all'interno e agli argini del canale che impedisce il corretto deflusso dell'acqua;
- FOTO 3: Presenza di rifiuti pericolosi contenuti amianto;
- FOTO 4: Ponticello pericolante, da demolire e ricostruire;
- FOTO 5: In alcuni tratti del canale è necessaria l'allargamento e la risagomatura del profilo del canale in quanto esiste una zona in contropendenza. In altri tratti del canale il rivestimento degli argini risulta da ripristinare.
