Lavori di ripristino dell'ufficiosità idraulica del fosso Cutura- La Badessa e degli affluenti nel tratto di Monte

PROGETTO FATTIBILITA' TECNICA ECONOMICA

ELABORATO N. A01_RE01

TITOLO: RELAZIONE GENERALE

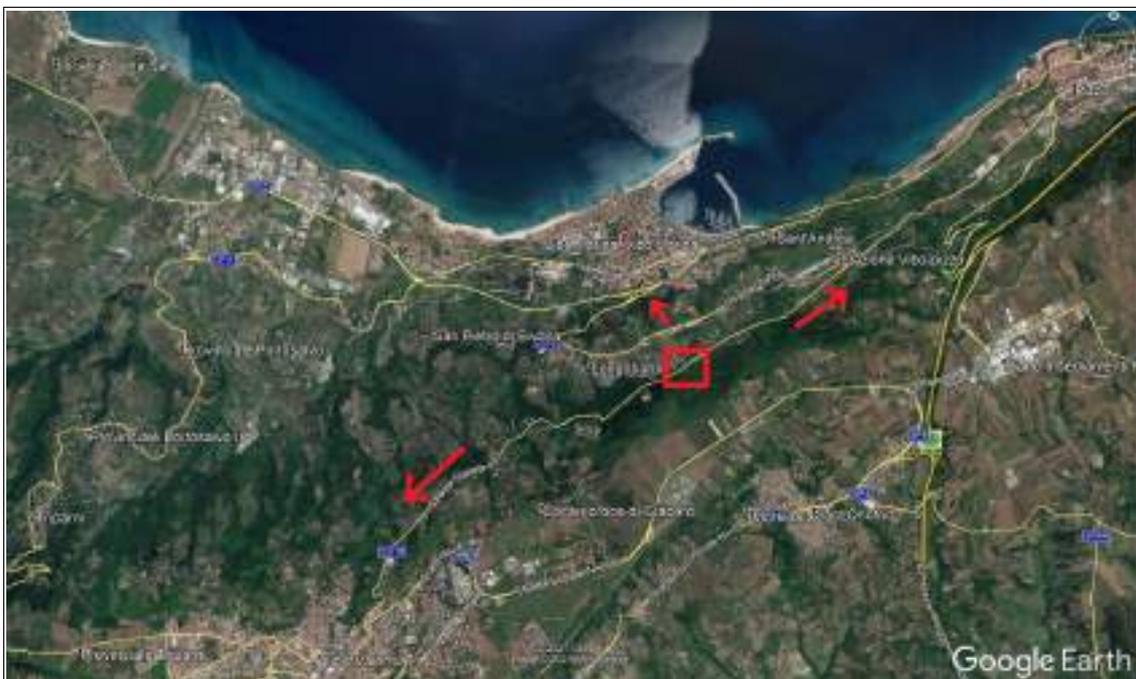
Nel tratto 2 del Fosso Badessa, posto tra la SS18 e Via Roma, in corrispondenza del limite Nord-Est dell'abitato di Longobardi, la principale criticità è rappresentata dall'importante erosione che ha interessato il corso d'acqua in questi ultimi anni, scavando un dreno molto profondo che ha provocato anche il franamento delle sponde. Questo fenomeno ha provocato anche la rottura di una briglia in pietrame realizzata in passato per rallentare il processo erosivo. L'approfondimento del corso d'acqua mette a grave rischio anche l'attraversamento della SS18 che rappresenta una fondamentale arteria di collegamento per l'area, vedi figura 14.

Figura 14 Inquadramento della SS18

Per frenare il processo erosivo e stabilizzare il corso d'acqua si prevede la

realizzazione di 4 briglie in gabbioni di altezza variabile tra 3 e 6 m, distribuite lungo l'intero tratto che ha una lunghezza complessiva di circa 75 m, il dislivello tra il piede dell'attraversamento della SS18 e il fondo del ponte su Via Roma è pari a circa 13 m, per una pendenza allo stato attuale pari a circa il 16 %.

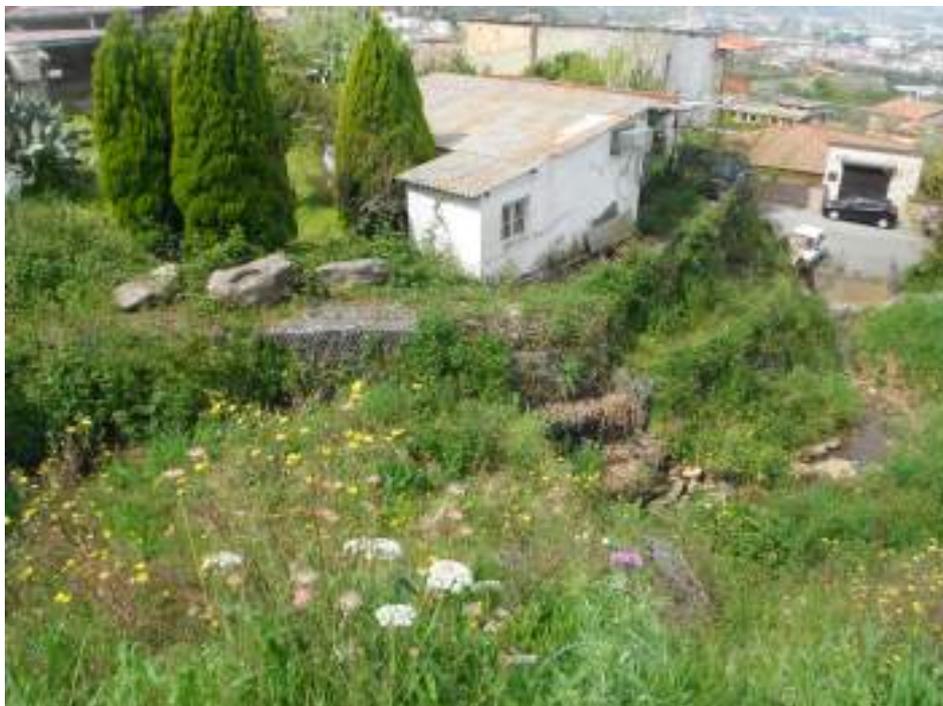
Allo stato attuale le sezioni del corso d'acqua si presentano fortemente ridotte a causa del materiale sedimentato e la rete dei gabbioni risulta danneggiata in alcuni punti a causa dell'effetto abrasivo della corrente idrica, vedi figure 19 e 20.

Figura 19 Vista gabbioni tratto 3 – da via Roma

In questo tratto pertanto si prevede di rimuovere il materiale sedimentato che

Si prevede inoltre di riprendere le reti dei gabbioni danneggiate e di realizzare una soletta in c.a. a protezione delle parti delle soglie più sollecitate, che sono il coronamento ed il piede. Gli interventi previsti nel tratto 3 sono riportati in figura 21.

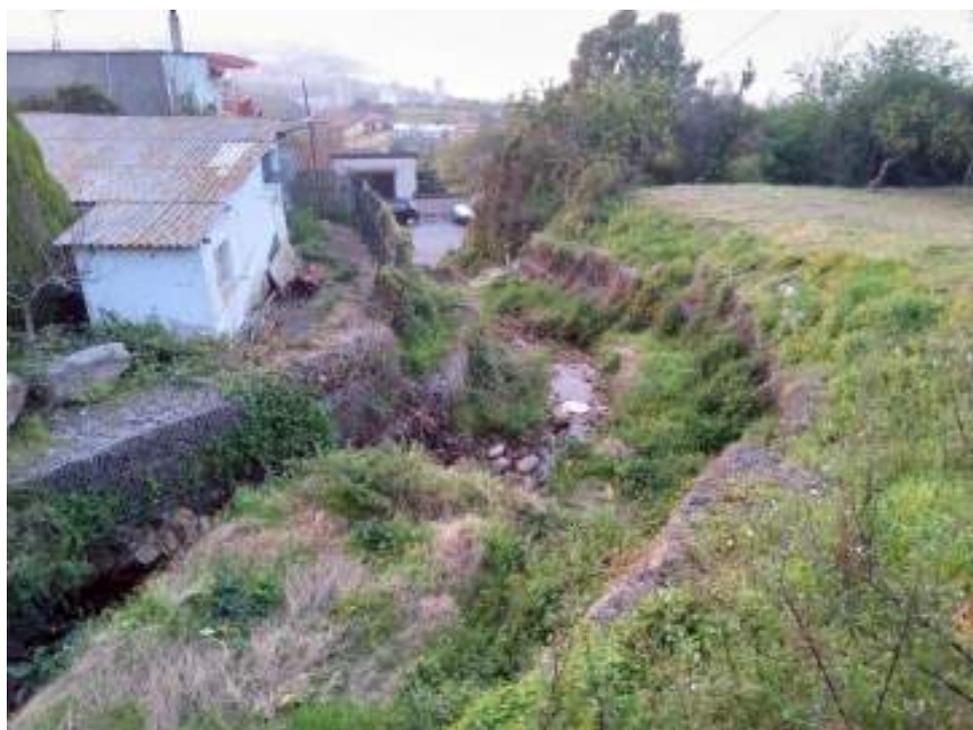
Figura 20 Vista tratto 3 – da via Piemonte

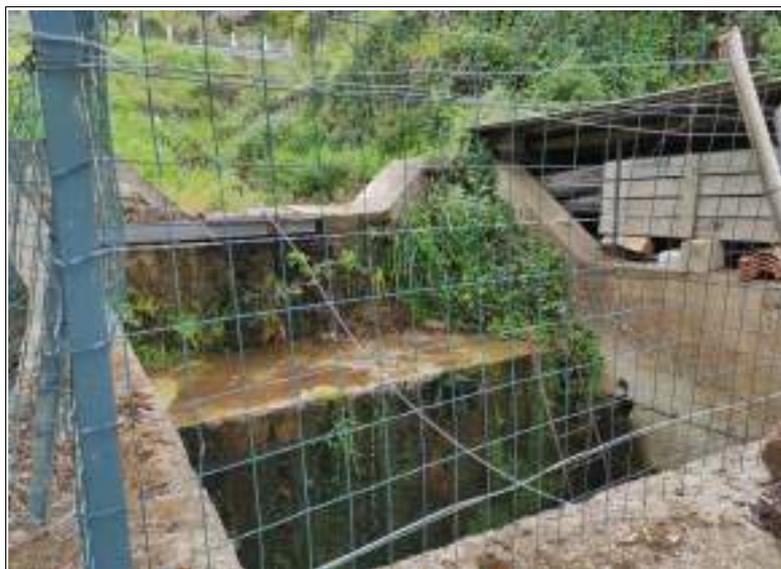
Il tratto 4 del Fosso Badessa è interamente tombato al di sotto di Via Piemonte per una lunghezza complessiva pari a 40 m. La sezione è costituita da uno scatolare in c.a. di 2.50 m di lunghezza e 1.50 m di altezza, vedi figura 22. In questo tratto si prevede unicamente di eseguire una ispezione e l'eventuale rimozione del materiale trasportato dal deflusso che limita la capacità di smaltimento dei deflussi.

Figura 22 tratto 4 tombatura via Piemonte

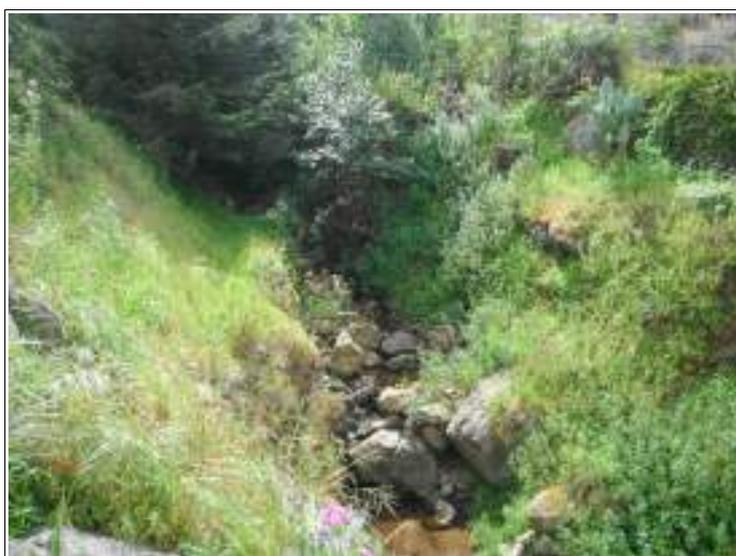
Figura 23 Tratto 5

Il tratto 5 del Fosso Badessa, compreso tra Via Piemonte e la linea ferroviaria, ha una lunghezza complessiva pari a circa 200 m, il corso d'acqua si manifesta naturale e non sono presenti opere idrauliche, vedi fig. 23. In questo tratto è stata rilevata unicamente la necessità di eseguire una ripulitura della vegetazione per un tratto di circa 200 m di lunghezza e circa 10 m di larghezza, al fine di consentire un migliore deflusso delle acque in caso di piena e per impedire che il deflusso possa trascinare la vegetazione verso valle andando ad ostruire gli attraversamenti.

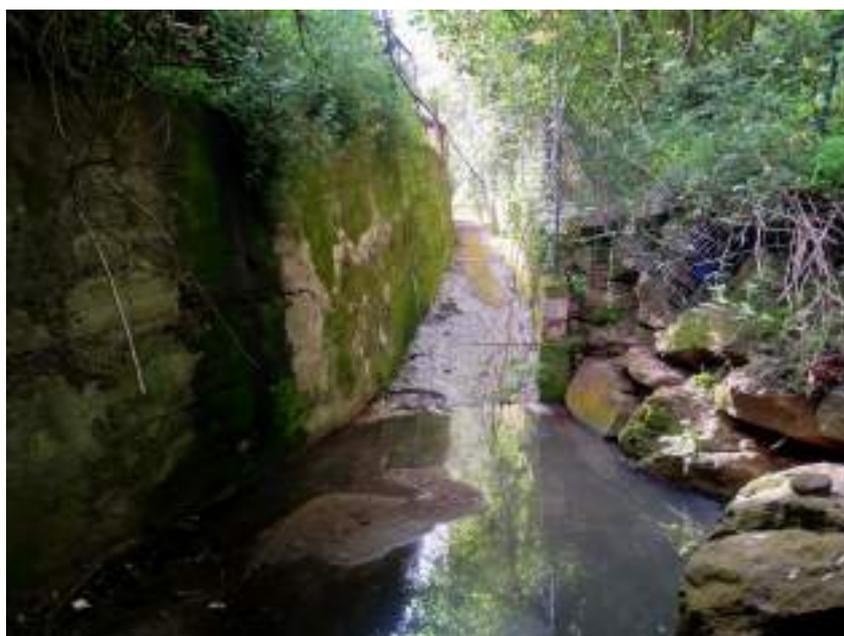
Figura 24 Tratto 6

Il tratto 6 del Fosso Badessa, compreso tra la linea ferroviaria e la SS182 (Via Nuova Strada Longonbardi), ha una lunghezza complessiva pari a circa 60 m. Nel primo tratto il corso d'acqua si presenta naturale, nel tratto terminale invece il corso d'acqua è completamente cementato e arginato con i muri delle proprietà limitrofe, vedi figura 24.

In questo tratto è stata rilevata unicamente la necessità di eseguire una ripulitura della vegetazione per un tratto di 60 m di lunghezza e 5 m di larghezza, al fine di consentire un migliore deflusso delle acque in caso di piena e per impedire che il deflusso possa trascinare la vegetazione verso valle andando ad ostruire gli attraversamenti.

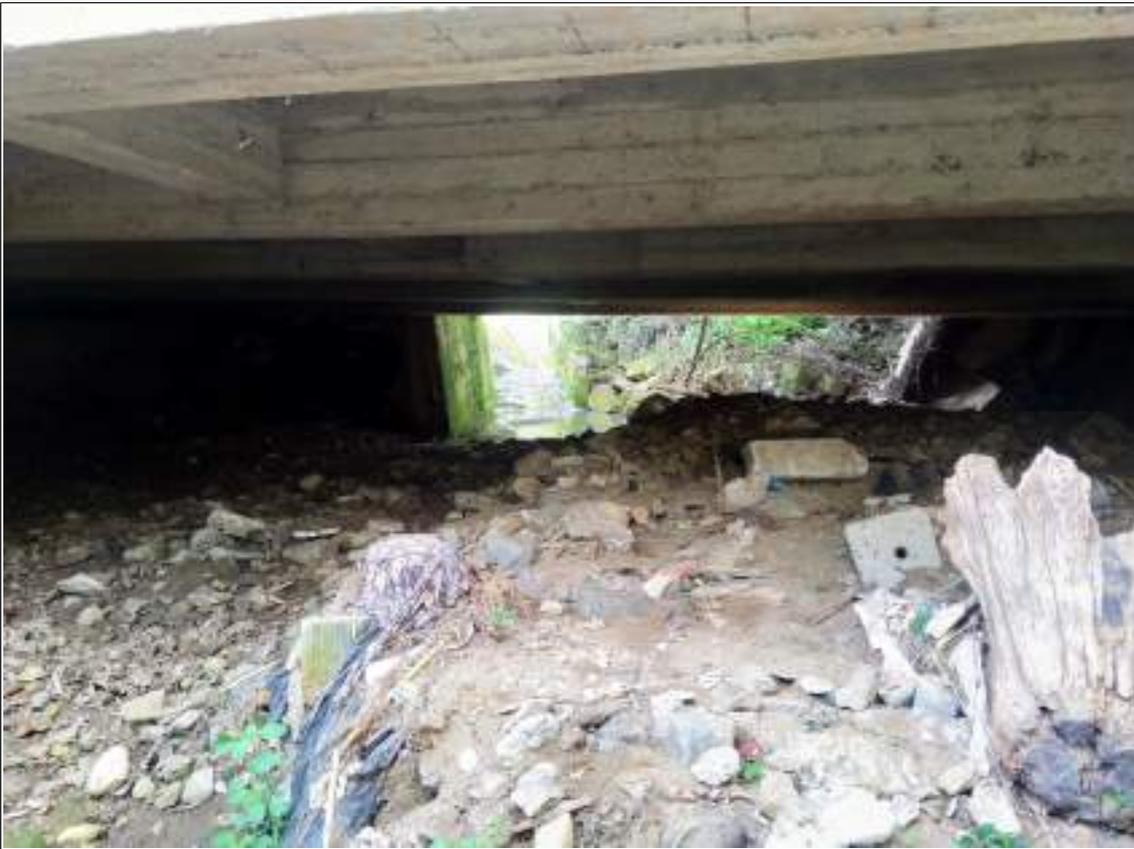
Figura 25 Tratto 7

Il tratto 7 del Fosso Badessa, compreso tra la SS182 (Via Nuova Strada Longonbardi) e la SS 522, ha una lunghezza complessiva pari a circa 400 m. In questo tratto il corso d'acqua si mantiene del tutto naturale e la principale criticità è rappresentata dalla presenza della vegetazione e dalla elevata pendenza che caratterizza il tratto, in particolare nella parte intermedia raggiunge valori anche del 40%. Al di sotto dell'attraversamento della SP182 è inoltre presente un importante deposito alluvionale che causa la riduzione della luce del ponte, tale deposito è stato provocato dal rallentamento della corrente che si ha in questo punto, anche a causa dell'importante vegetazione presente nel tratto di valle, vedi fig. 25. In questo tratto oltre alla pulizia della vegetazione per l'intera lunghezza si prevede la rimozione del materiale litoide depositato al disotto del ponte sopra citato. Il tratto presenta un'elevata pendenza pari a circa il 20% nella porzione immediatamente a valle e di circa il 13% nella parte a monte. Per limitare l'erosione del corso d'acqua provocata dall'azione di trascinamento della corrente si prevede la realizzazione di una briglia di 3.00 m e di una contro briglia di 2.00 m immediatamente a monte della tombatura di Via Piemonte.

Come per il tratto 2 anche lungo il tratto per circa 50 m si prevede la realizzazione di una doppia gradonata realizzata con palificate vive. La parte più alta della scarpata al di sopra delle due gradonate sarà protetta da una geostuoia che sarà rinverdita tramite idrosemina.
