COMUNE DI BISIGNANO PROVINCIA DI COSENZA

MITIGAZIONE DEL RISCHIO IDROGEOLOGICO E RIPRISTINO
OFFICIOSITA' IDRAULICA DEL FIUME CRATI COD. RENDIS
18IR999/G1 NEL COMUNE DI BISIGNANO
CUP J75J16000130001 - CIG 95867081B6

ELABORATO
ER.01

RELAZIONE GENERALE

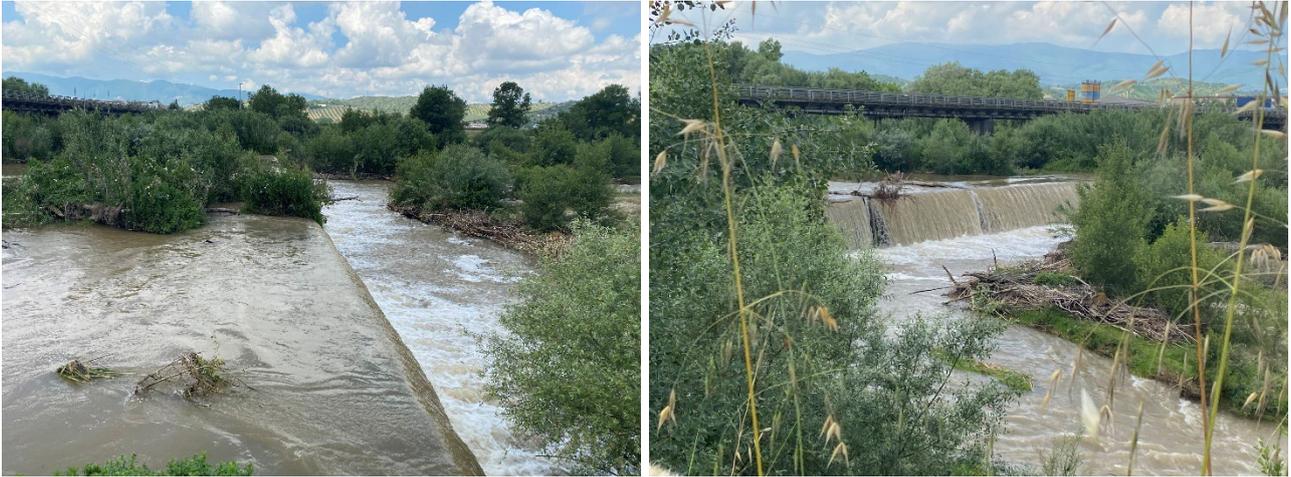
Nel primo sopralluogo effettuato in data *1° giugno 2023*, si è osservato come il corso del fiume, nei pressi della briglia e nelle aree immediatamente a valle del ponte della SP239, sia caratterizzato da un abbondante flusso d'acqua. Quest'ultima, precipita dalla briglia con notevole velocità, presentando in più tratti vegetazione infestante, alcune delle quali trasportate dalla corrente, come evidenziato dalle immagini riportate di seguito.

Figure 5 - 6 Abbondante flusso d'acqua stramazante dalla briglia: 1° giugno 2023

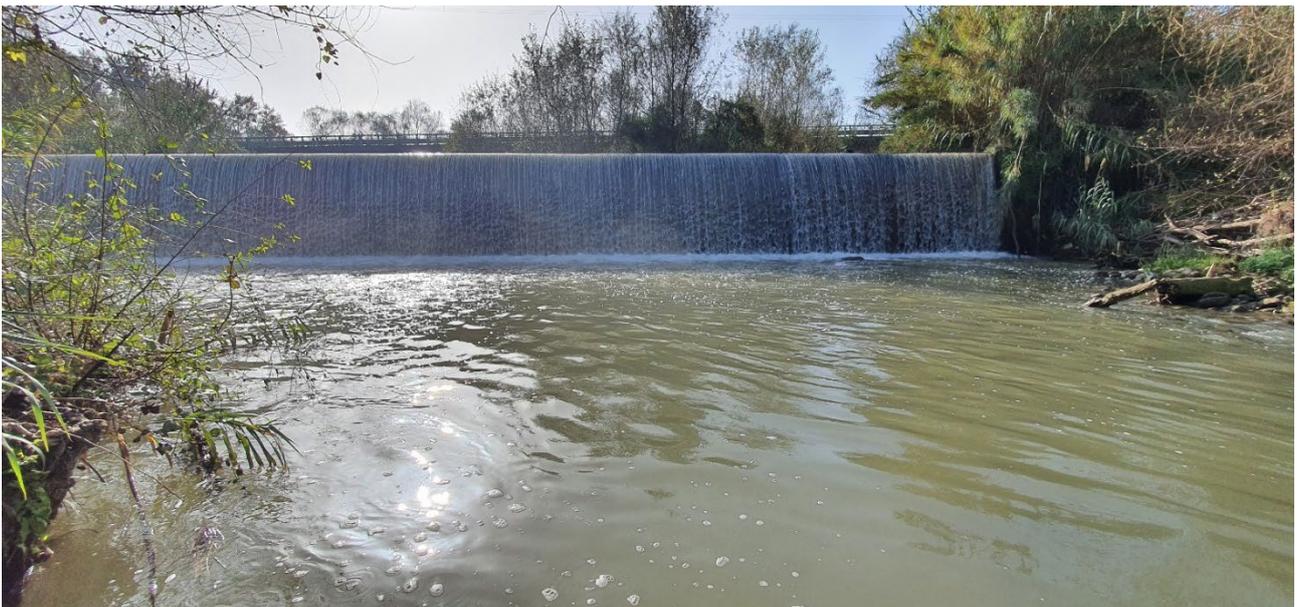
Il sopralluogo successivo, effettuato a distanza di oltre un anno dal primo, in data *27 novembre 2024*, durante il quale è stato eseguito il rilievo mediante strumentazione topografica TOPCON, ha evidenziato la presenza di un abbondante flusso d'acqua nei pressi della briglia, tale da generare un salto significativo, come mostrato in Figura 7.

Figura 7 Salto dell'acqua dalla briglia: 27 novembre 2024

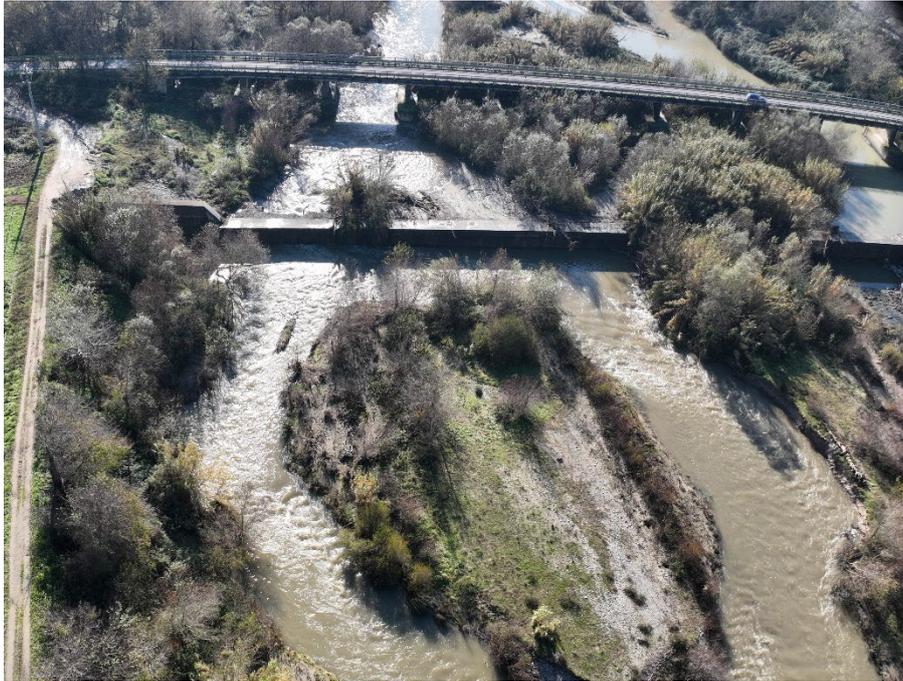
L'area è stata in seguito analizzata mediante volo con drone nei giorni *12 e 13 dicembre 2024*. Le immagini acquisite dalla strumentazione hanno evidenziato una diversa situazione nei pressi della briglia: la vegetazione risultava più fitta e l'acqua, che prima defluiva abbondante dal manufatto, aveva creato un varco, scorrendo al di sotto della briglia stessa. Di conseguenza, la struttura risultava quasi completamente asciutta, consentendone persino l'attraversamento a piedi. Questa condizione è documentata nelle immagini aeree riportate di seguito.

Figura 8 Vista dall'alto verso monte della briglia "asciutta": 12 dicembre 2024

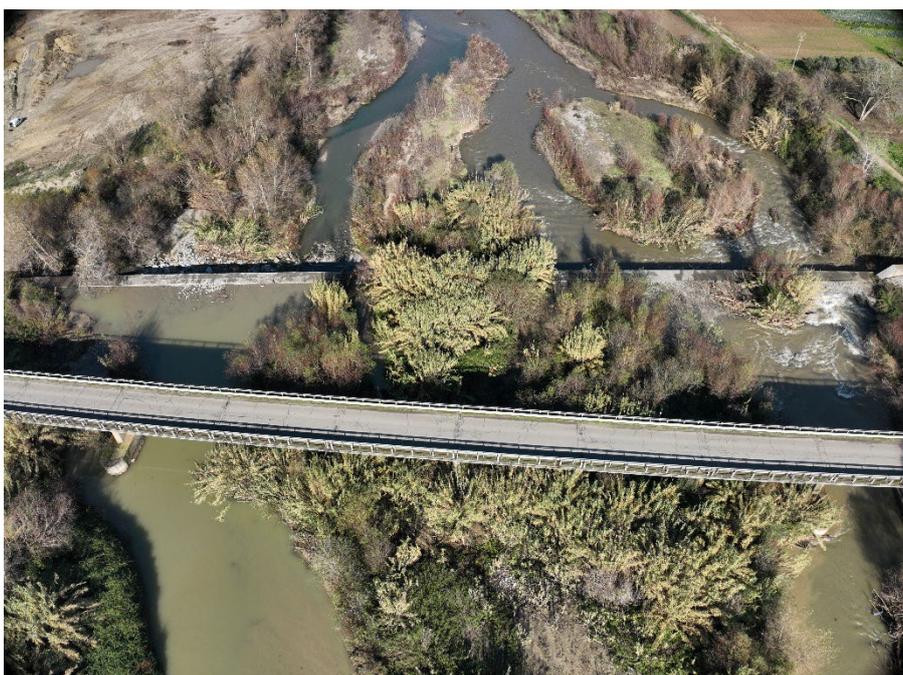
Figura 9 Vista dall'alto verso valle della briglia con vegetazione intensa: 12 dicembre 2024

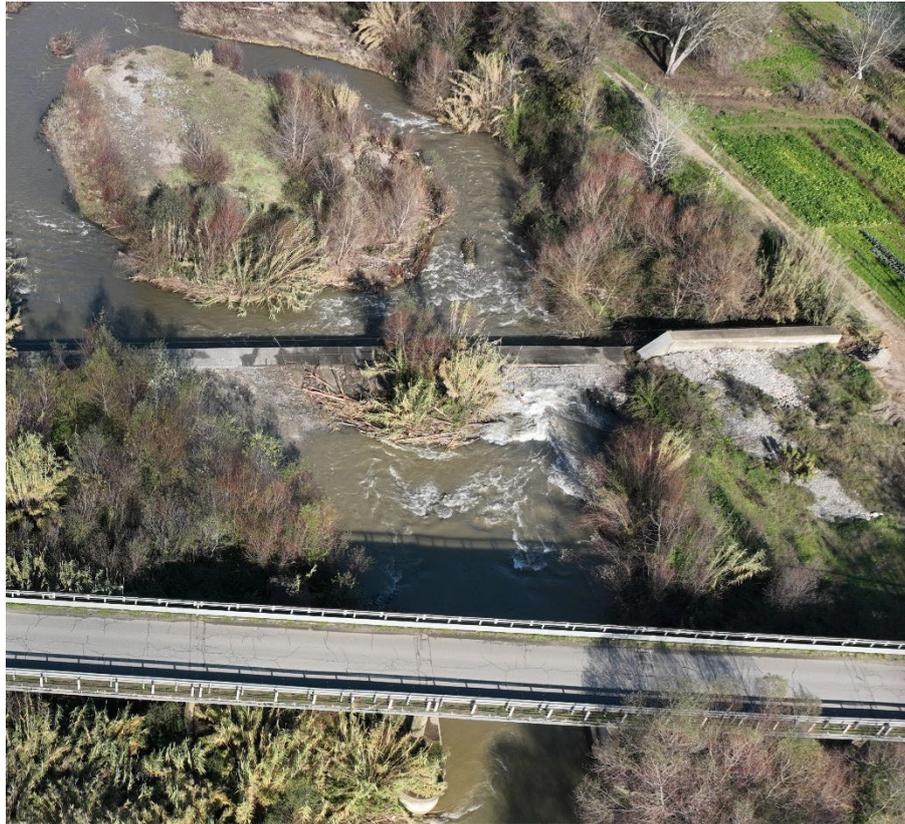
Figura 10 Particolare briglia con acqua che scorre al di sotto: 12 dicembre 2024

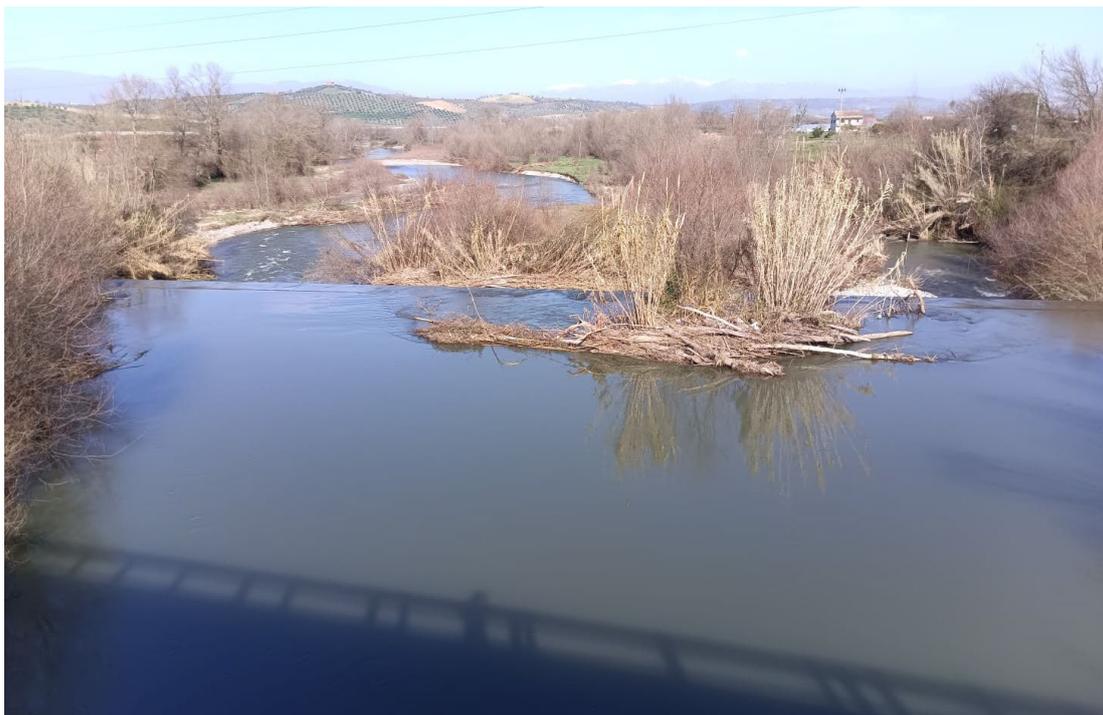
Nell'ultimo sopralluogo, effettuato in data **24 gennaio 2025**, infine, la situazione è tornata quasi identica a quella riscontrata nei primi rilievi: l'acqua ha ripreso a scorrere abbondantemente, stramazando dalla briglia, sebbene il flusso risulti parzialmente ostacolato dalla presenza sporadica di vegetazione secca a monte.

Figura 11 Vista a monte della briglia: 24 gennaio 2025

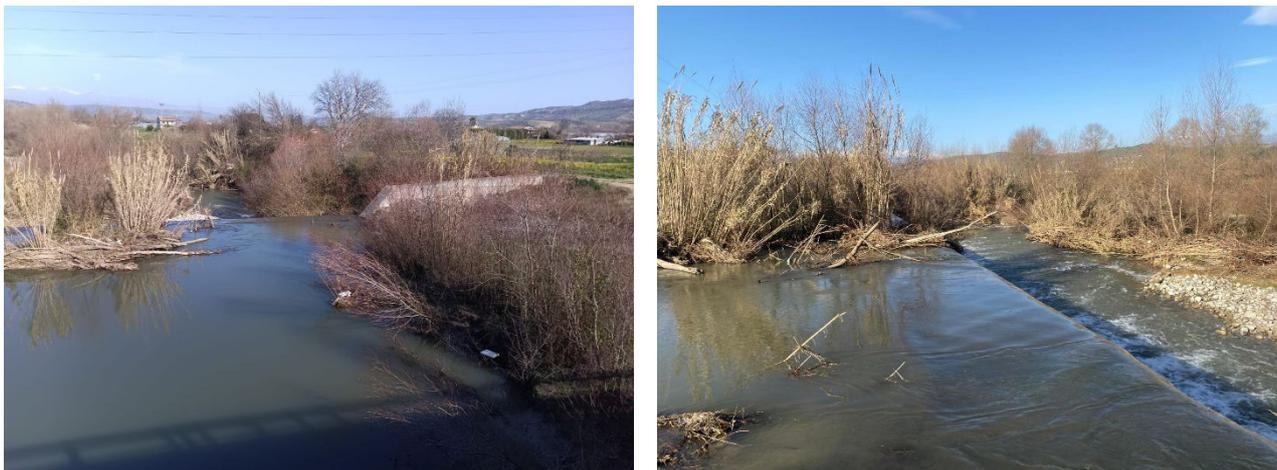
Figure 12 - 13 Particolari della briglia: 24 gennaio 2025

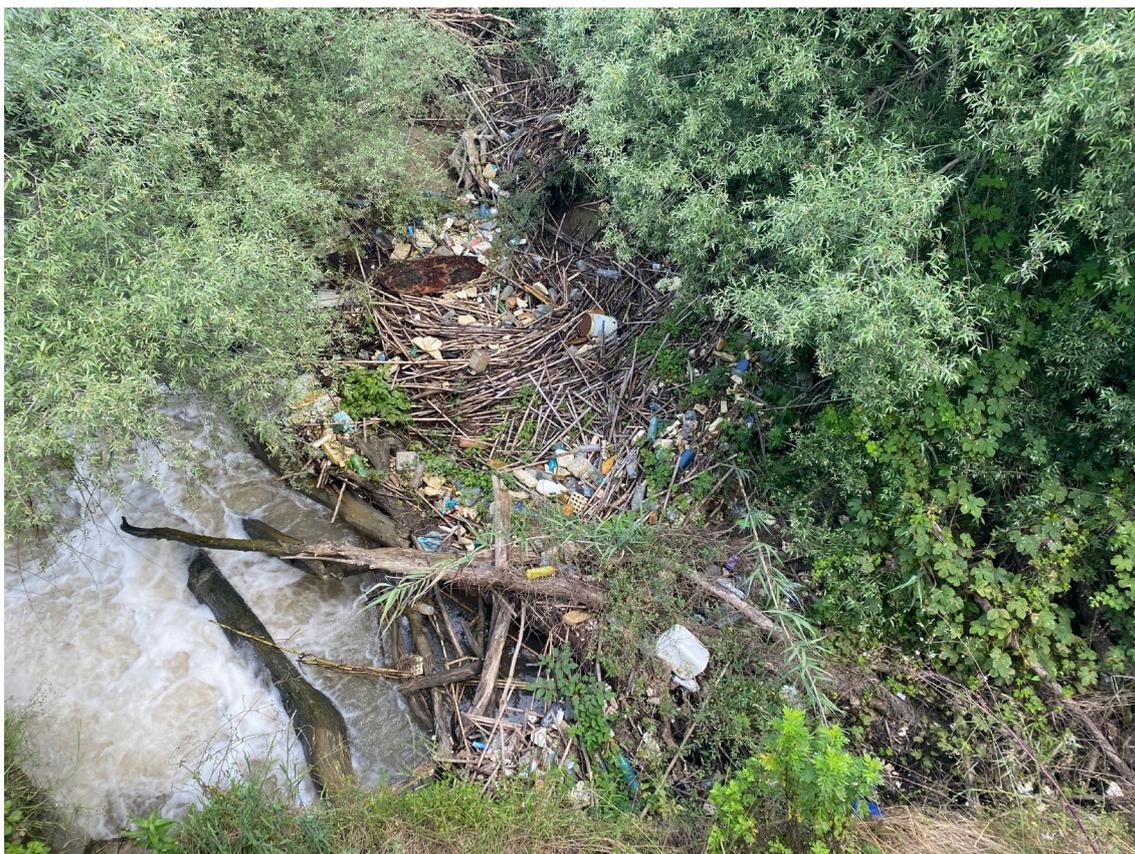
I vari sopralluoghi, inoltre, hanno evidenziato che la zona versa in uno stato di degrado importante: le sponde, ma anche le piccole isolette che si sono create negli anni all'interno dell'alveo, presentano una fitta vegetazione che in aggiunta ai rifiuti che il corso d'acqua trasporta, hanno deviato il corso delle acque del fiume.

Figura 14 Rifiuti presenti sulle sponde del fiume

Oltre la costruzione della briglia è indispensabile prevedere una pulizia di tutto l'alveo dalla vegetazione e dai rifiuti che, trasportati dalla corrente, sono depositati in prossimità delle ali della briglia per essere successivamente conferiti a discarica.

La rimozione dei materiali verrà eseguita a mano, con l'ausilio di utensili nei punti di minor accumulo, e con l'utilizzo di mezzi meccanici nei punti di maggiore criticità.

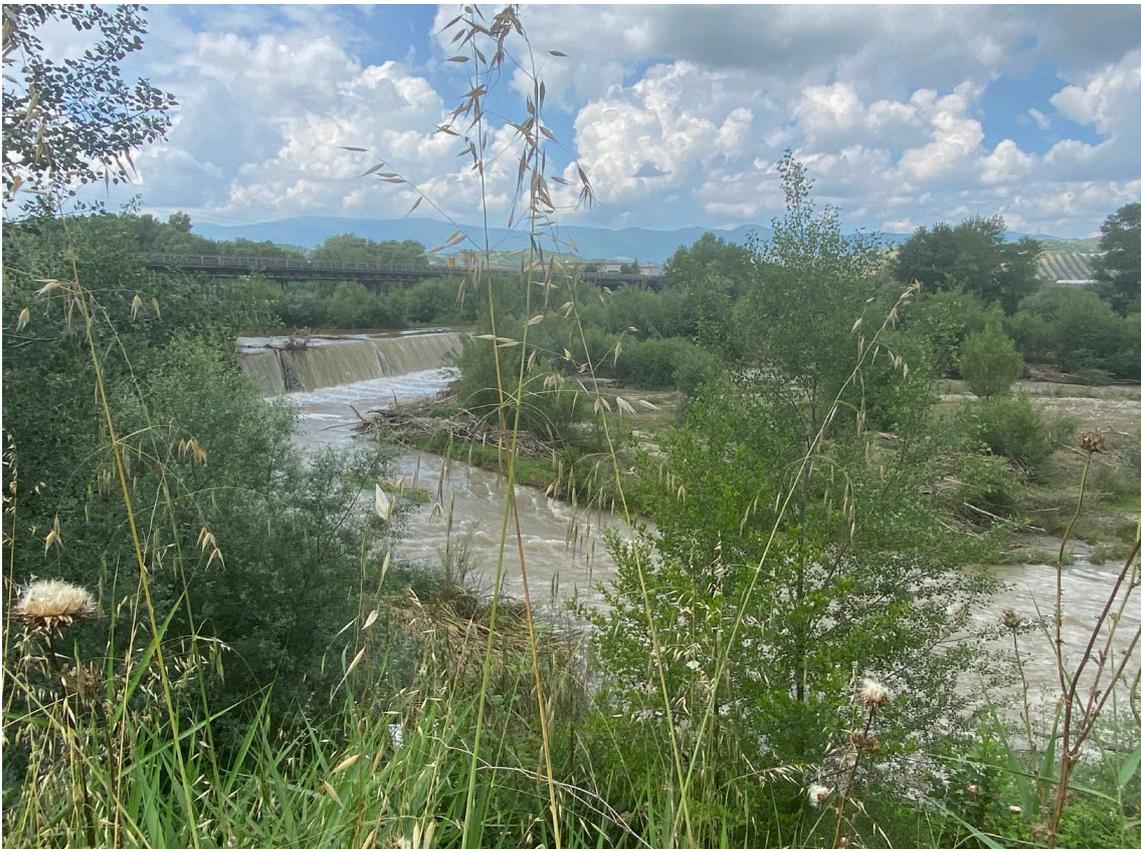
Figura 16 Vegetazione infestante sulle sponde del fiume

La vegetazione sviluppatasi all'interno dell'alveo verrà eliminata in quanto queste interferiscono con il regolare deflusso delle acque causando occlusioni della luce alvea che aumenta considerevolmente il rischio idraulico.

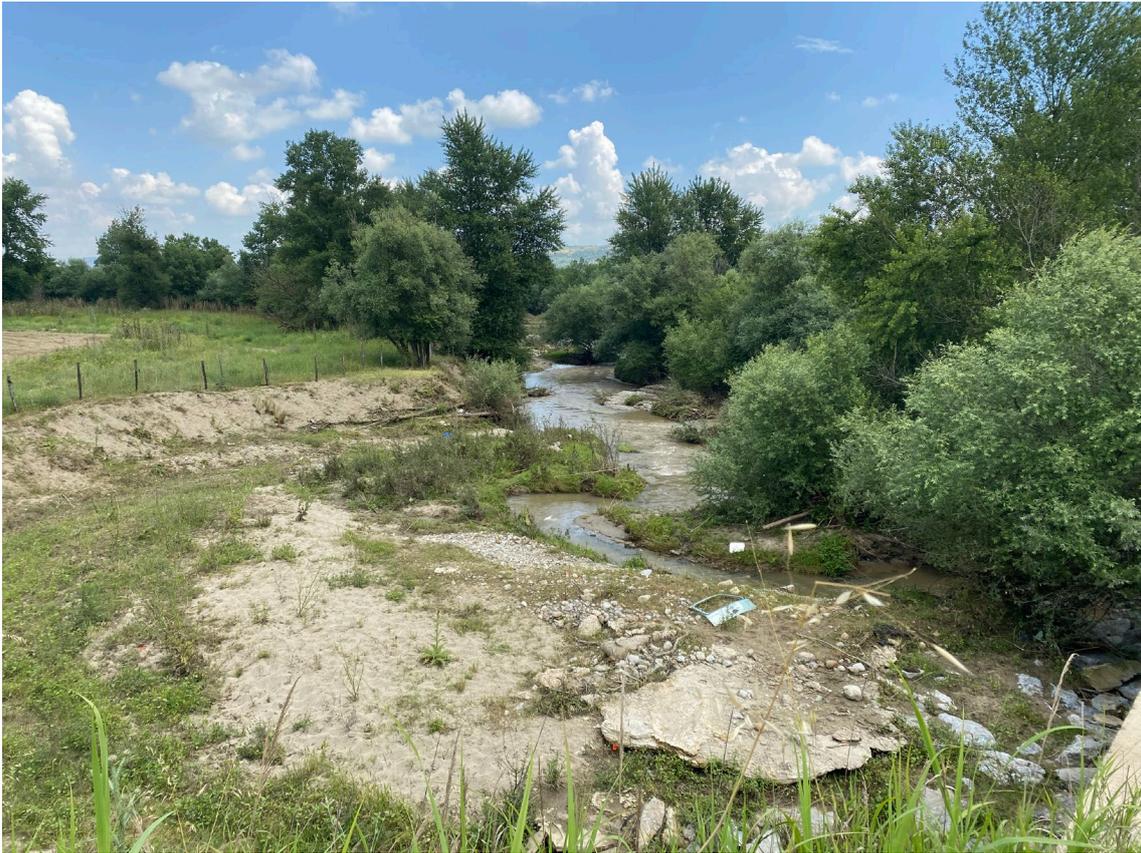
Figura 17 Sponda Est

Dalle foto si può notare che l'acqua del fiume scorre anche oltre gli argini, che risultano inesistenti, trovando la possibilità di scorrere oltre il corso del fiume originario.
