PROGETTO DEFINITIVO

STUDIO DI IMPATTO AMBIENTALE

RE_1.3 rev.1

INTERVENTI INTEGRATI DI RIPRISTINO FUNZIONALE E AMBIENTALE DEL RETICOLO
IDROGRAFICO PRESENTE NELLA SUB-AREA PROGRAMMA A13-1
COD. RENDIS 18IR266/G1 - COMUNE DI REGGIO CALABRIA

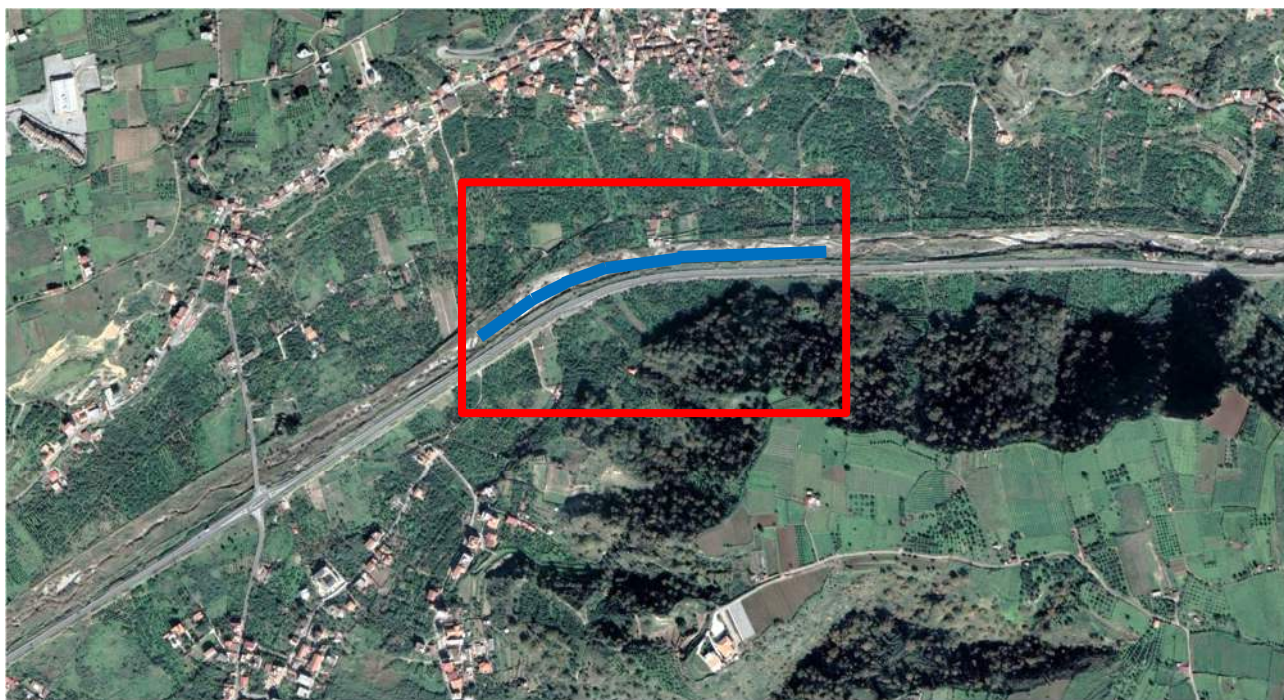
L'area interessata dal progetto è un tratto della Fiumara Gallico, nel Comune di Reggio Calabria, che si estende in lunghezza per circa 700 metri lineari ed occupa una superficie di quasi 30 mila metri quadri.

Fig. 6_Individuazione del tratto di interesse
