**Oggetto: Intervento manutentorio di ripristino dell'efficienza idraulica da effettuarsi sull'alveo della Fiumara Oliveto sito nel comune di Motta San Giovanni nel territorio della Provincia di Reggio Calabria. 2° Stralcio**

## *Documentazione Tecnica*

- 1. Relazione Generale Intervento**
- 2. Relazione Geologica e Geomorfologica**
- 3. Relazione Illustrativa Vegetazione e Fauna fluviale e ripariale**

*Gennaio 2018*

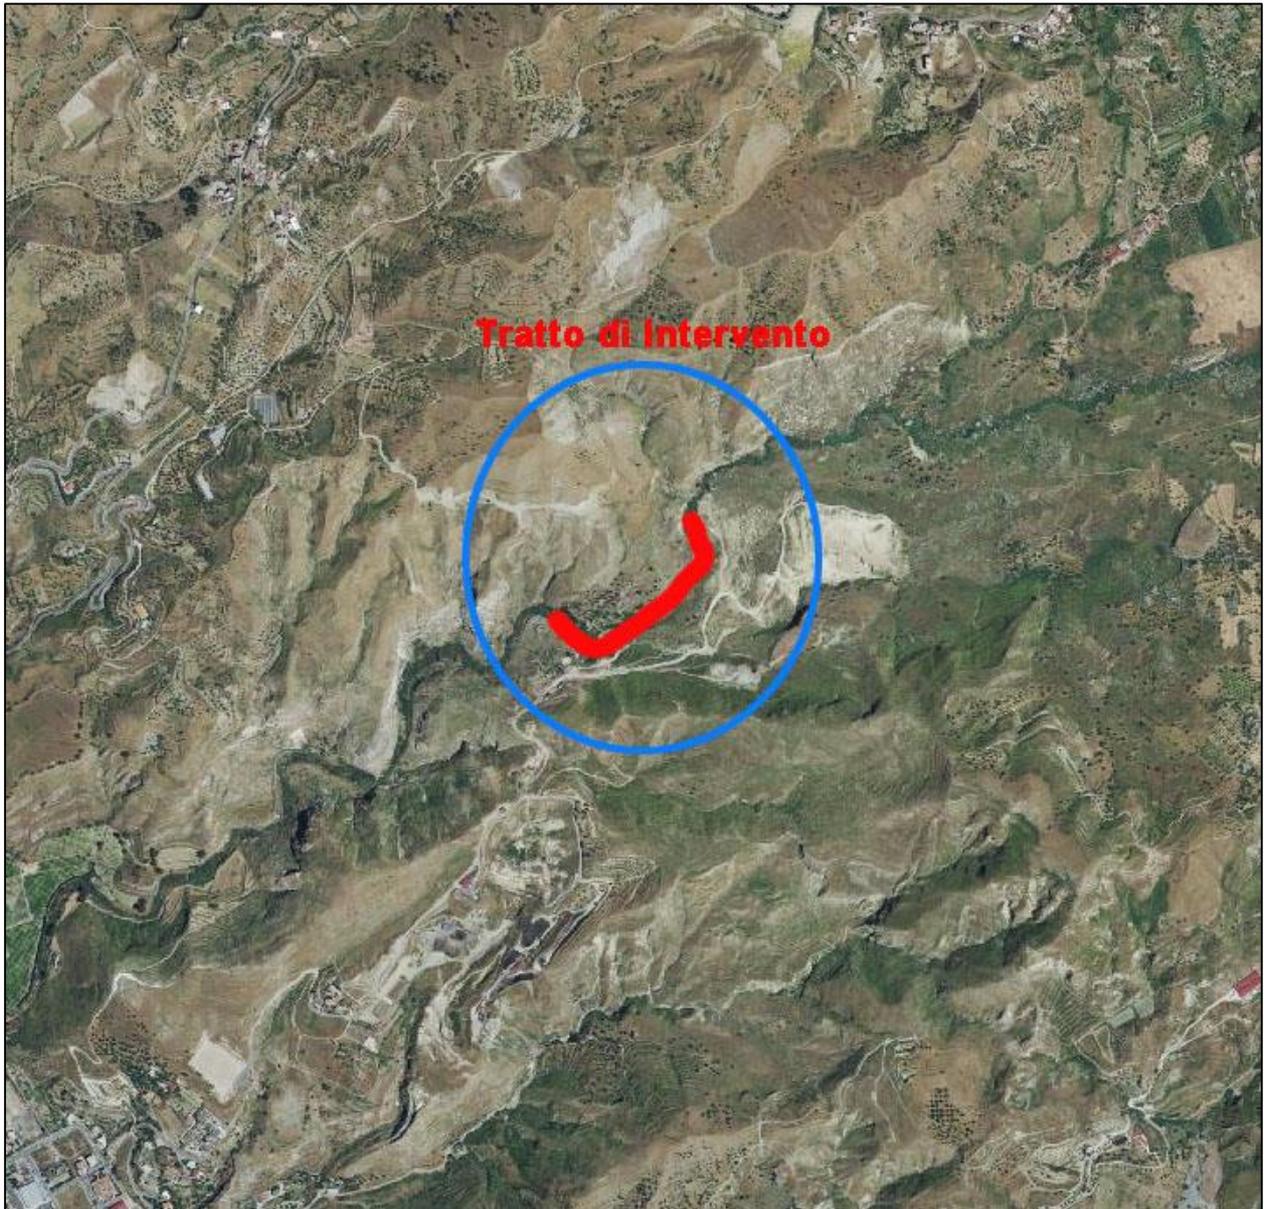
**Stralcio Ortofoto Area di Intervento (Prelievo Massi)**

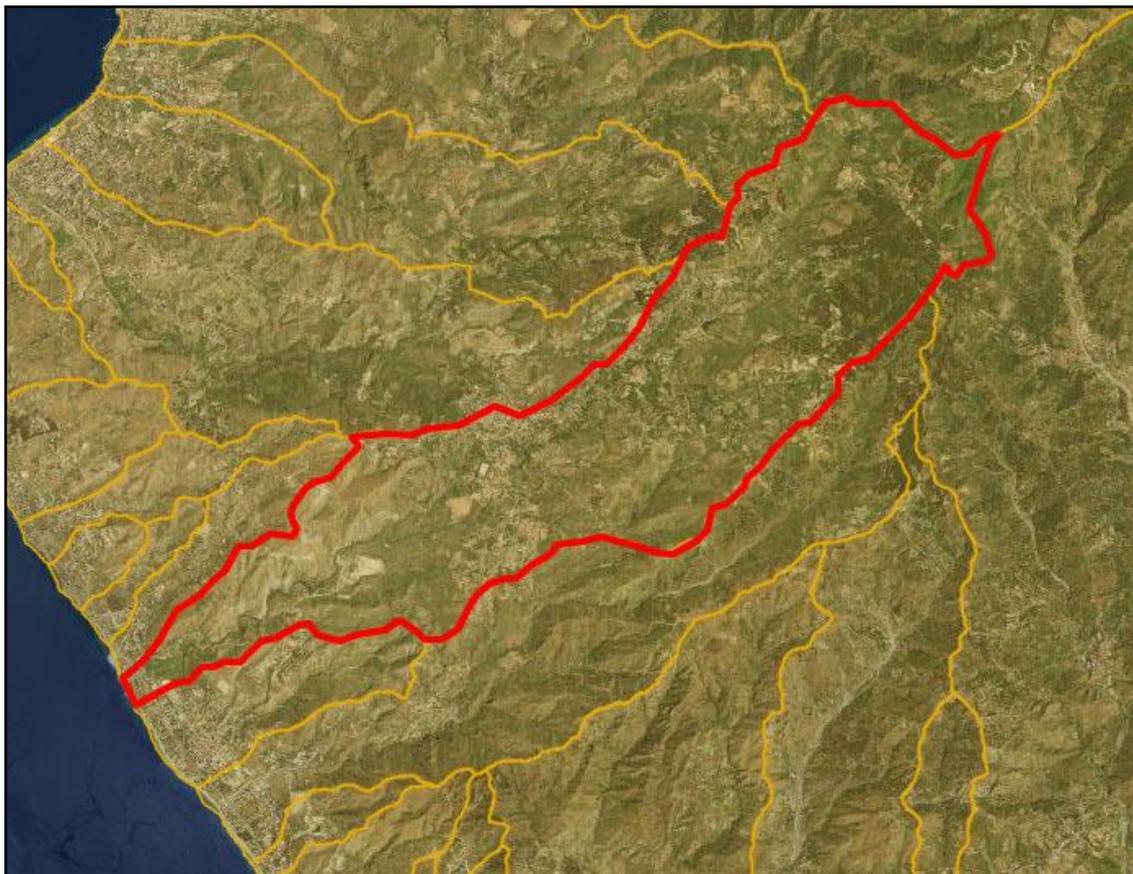
Stralcio indicazione Bacino Torrente Oliveto

<b>CARATTERISTICHE MORFOMETRICHE DEL BACINO IDROGRAFICO</b>					
<b>Bacino</b>	<b>Area (Km<sup>2</sup>)</b>	<b>H<sub>MAX</sub> (m slm)</b>	<b>H<sub>MIN</sub> (m slm)</b>	<b>H<sub>MED</sub> (m slm)</b>	<b>L<sub>ASTA</sub> (Km)</b>
Motta San Giovanni	13,641	888	0	534,8	11,68

Il Bacino del Torrente Oliveto ha un'estensione areale complessiva di 13,641 Km<sup>2</sup> con una sezione di chiusura coincidente con la foce del Mar Ionio. Il perimetro dell'intero spartiacque è pari a 23.597 Km e la lunghezza della sua asta principale è di circa 11,68 Km.

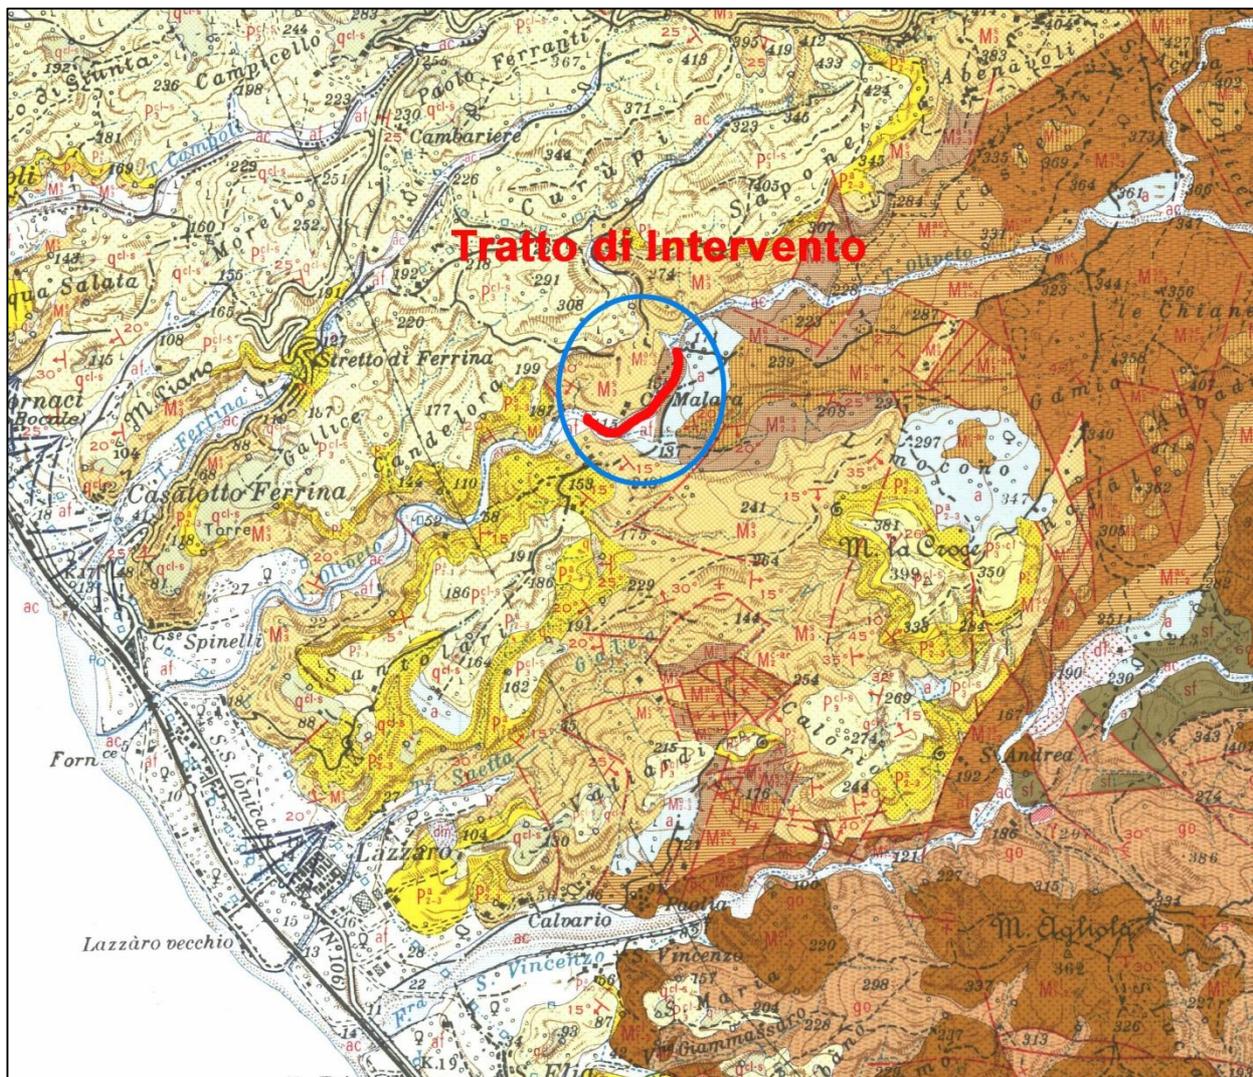
Stralcio Carta Geologica della Calabria Scala 1:25.000  
Fogli n° 263 IV N.E. (Tav. "Capo dell'Armi")

I rilievi geologici effettuati hanno permesso di individuare la presenza di depositi alluvionali recenti (*Alluvioni Mobili di età Olocenica*) e lungo i versanti di depositi Pliocenici (*Argille siltose*) Miocenici (*Calcari arenacei e Sabbie micacee*) come meglio descritto nella Relazione Geologica e Geomorfológica.

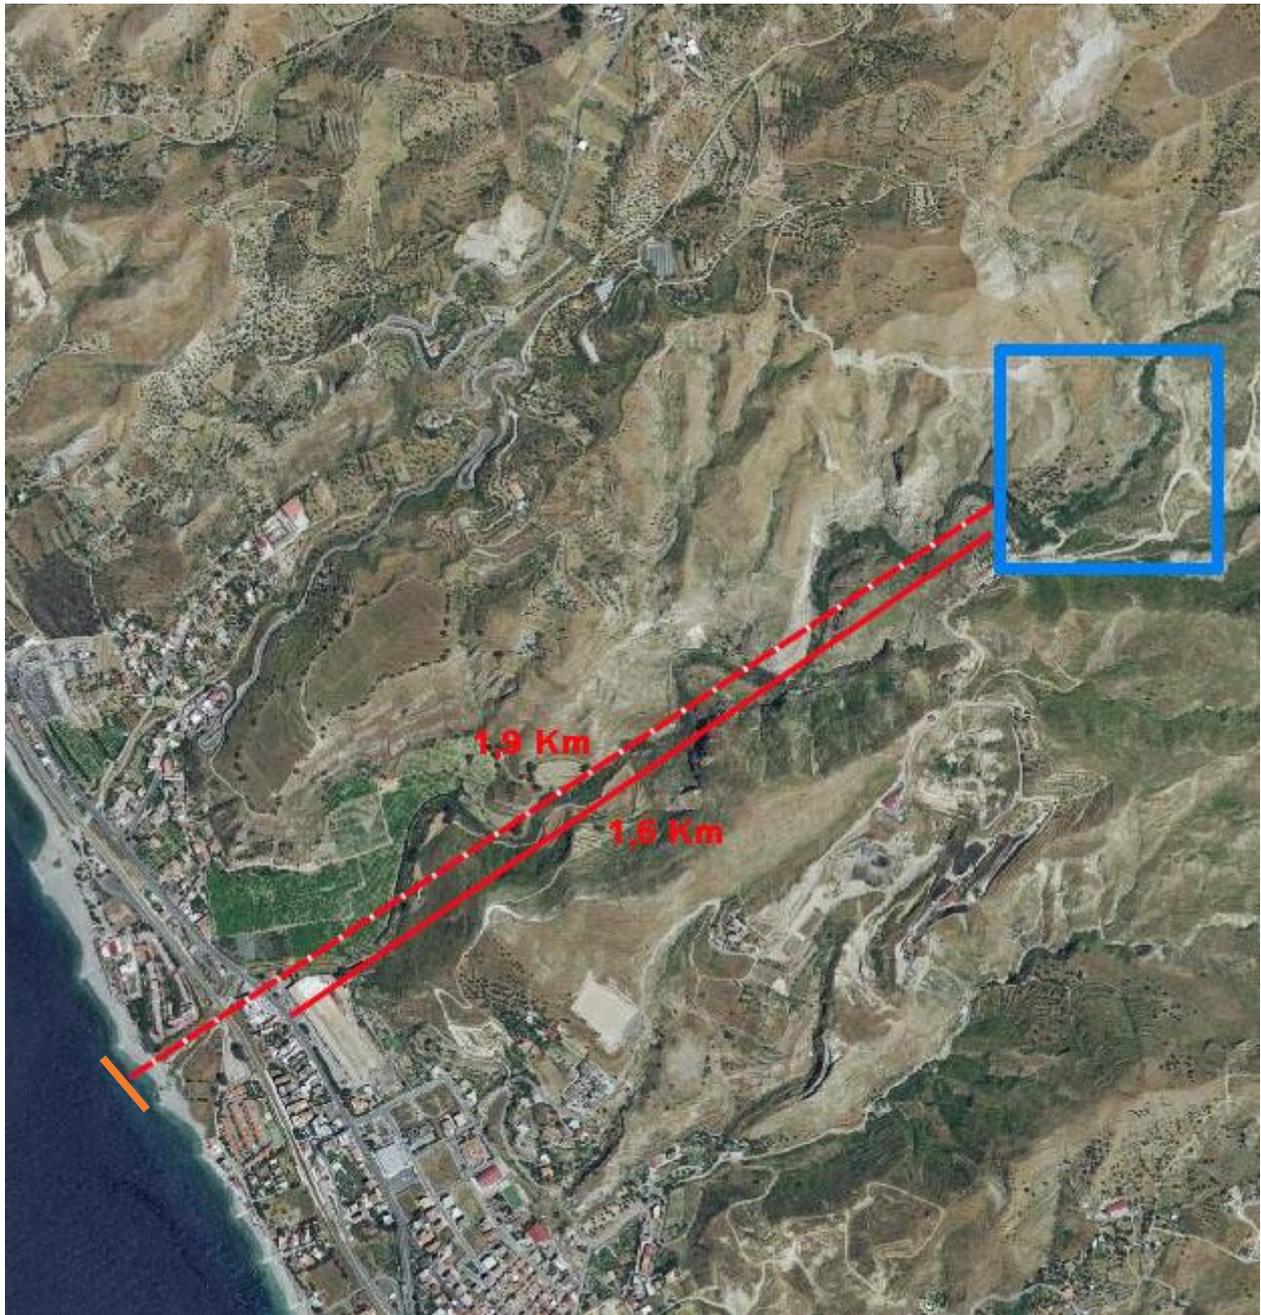
Ortofoto con misura distanza della zona di prelievo dalle opere d'arti principali (Ponte su SS 106 Jonica e Ponte Linea Ferroviaria FFSS, Foce Torrente Oliveto (linea arancione))

**I rilievi di campagna unitamente alla lettura delle foto aeree e della cartografia dell'area hanno permesso di individuare le opere d'arte più importanti presenti lungo il corso fluviale, sono costituite dal Ponte di attraversamento della Strada Statale 106 (1,6 Km di distanza) e da quello di attraversamento della linea ferroviaria FFSS (1,69 Km di distanza).**

La posizione areale/topografica tra l'area di intervento e tali importanti opere antropiche esistenti fanno in modo che le operazioni di scavo della nuova sezione idraulica non interferiscano in alcun modo con esse per una semplice questione di quota topografica e di distanza.

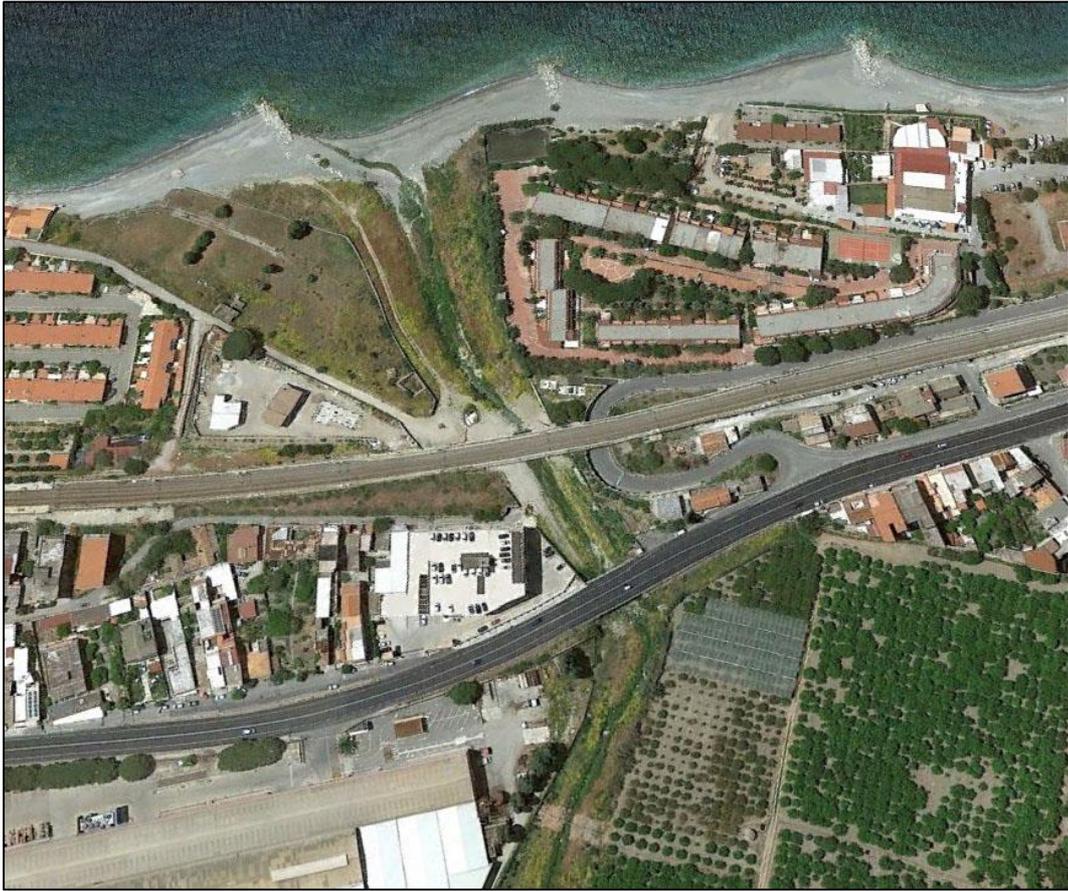
Particolare delle opere d'arti principali (Ponte su SS 106 Jonica e Ponte Linea Ferroviaria FFSS)

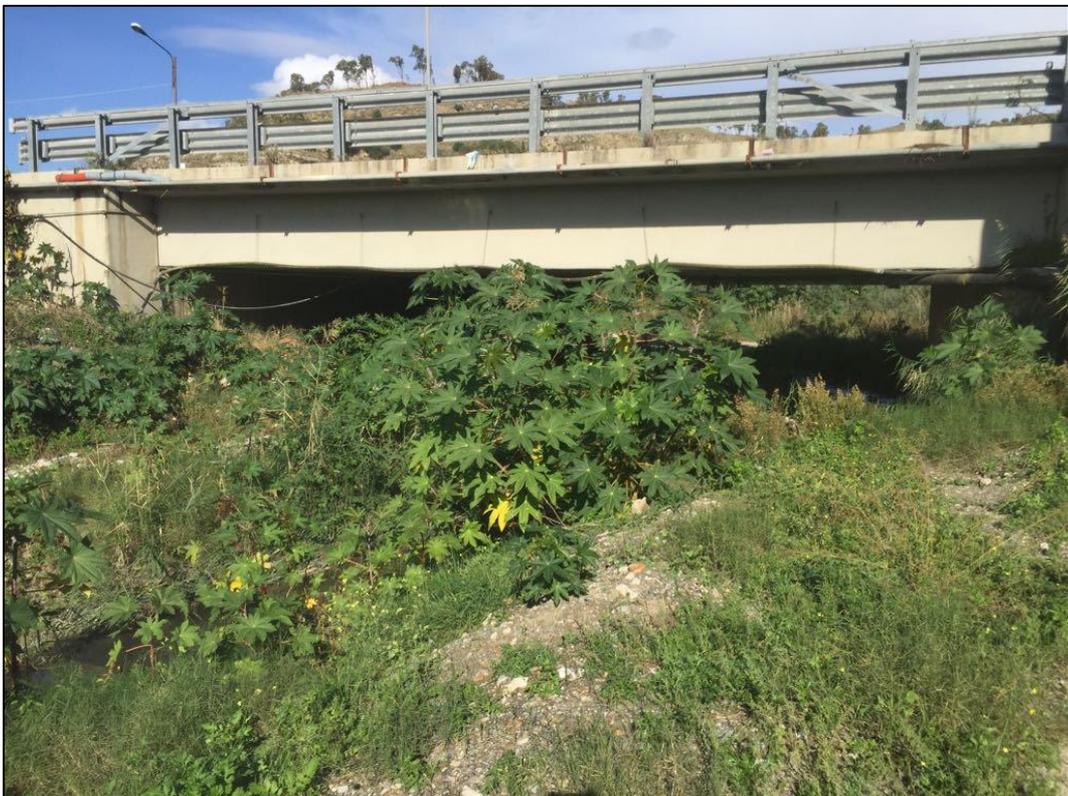
Foto Ponte su SS 106 Jonica

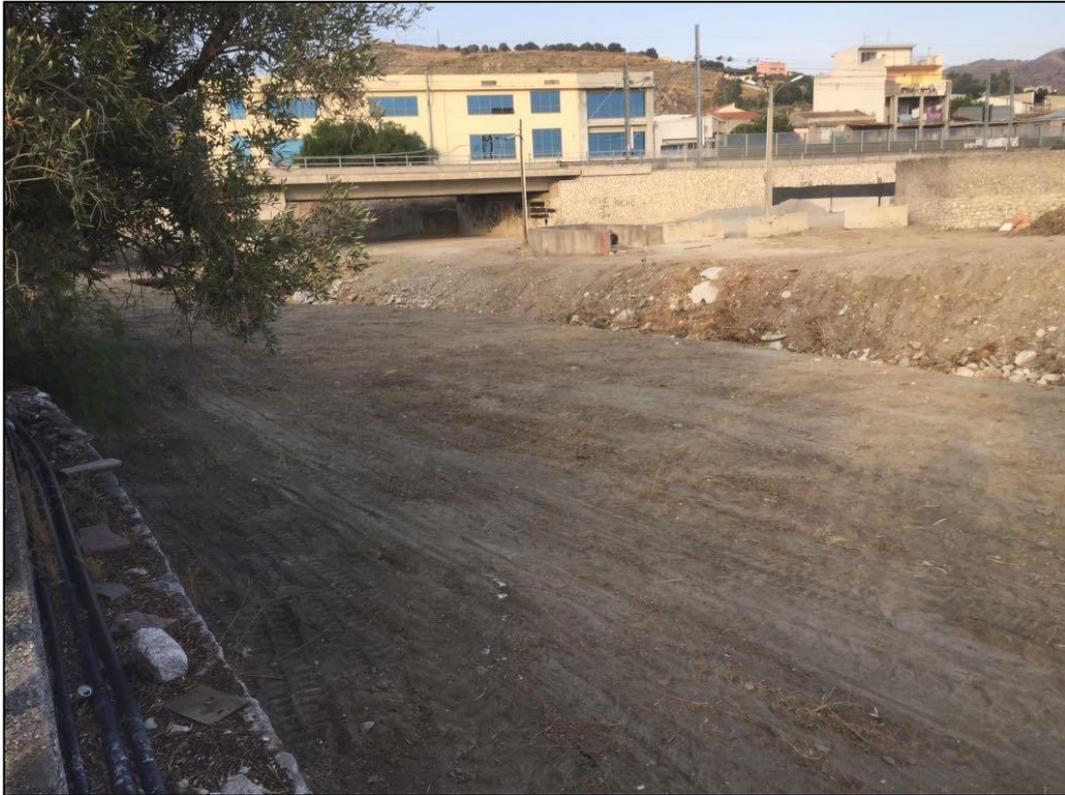
Foto Ponte Linea Ferroviaria FFSS
