# COMUNE DI CROSLIA

## PROGETTO DEFINITIVO

### Intervento di messa in sicurezza dei luoghi esposti a rischio idrogeologico del Fiume Trionto nel Comune di Crosia (CS)

RELAZIONE DESCRITTIVA

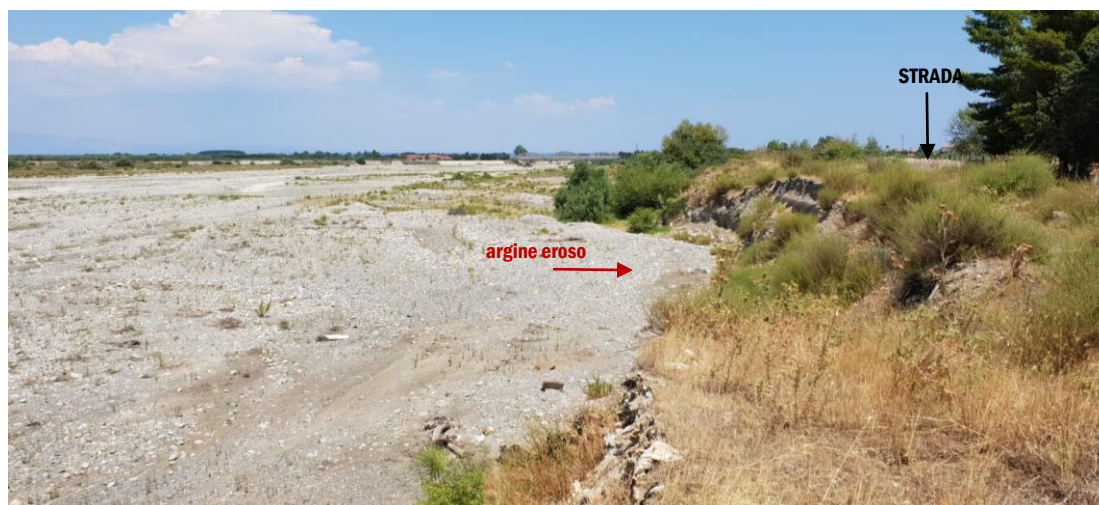
*Figura 14 - La foto aerea mostra l'erosione della sponda e il tubo non più protetto*

Come mostrato nelle foto aeree (Figura 14), parti del suddetto argine sono oggetto di un rilevante fenomeno di erosione: è evidente come la sponda sia molto sollecitata e debole in quel tratto e quanto questo sia fonte di pericolo per l'abitato alle spalle. Il rilevato è così eroso che si vedono i tubi della condotta.

Si noti come la sezione del fiume nel tratto interessato sia notevole, ma la corrente tende a spingere l'acqua verso la destra idraulica, quindi a ridosso dell'abitato, proteggendo così la sponda sinistra in cui si vedono chiaramente zone di deposito con segni di vegetazione.

L'area presenta come unica protezione un argine in terra, che corre parallelamente ad una strada di collegamento secondaria. All'interno dell'argine, corre interrata la condotta già descritta. Come mostrato dal rilievo fotografico, parti del suddetto argine sono oggetto di un rilevante fenomeno di erosione: è evidente come la sponda sia molto sollecitata e debole in quel tratto e quanto questo sia fonte di pericolo per l'abitato alle spalle. Il rilevato è così eroso che si vedono i tubi della condotta.

- TRATTO I \_ di circa 200 metri compreso tra la sezione 43 e la sezione 46, in cui l'argine visibilmente eroso, ha un'altezza molto bassa, circa 1,5 m; alle spalle si erge poi il rilevato che nasconde la condotta; in questo tratto si prevede rilevato e massi ciclopici al piede;
- TRATTO II \_ compreso tra la sezione 46 e la sezione 47, è il punto più critico, l'argine è completamente eroso e si vedono i tubi della condotta interrata; si realizzerà un rilevato in terra protetto da massi ciclopici al piede.
- TRATTO III \_ si tratta di circa 150 metri, è evidente l'erosione; in questo punto si prevede di sistemare solo il rilevato in terra, in attesa di procedere con interventi sostanziali di sistemazione idraulica.

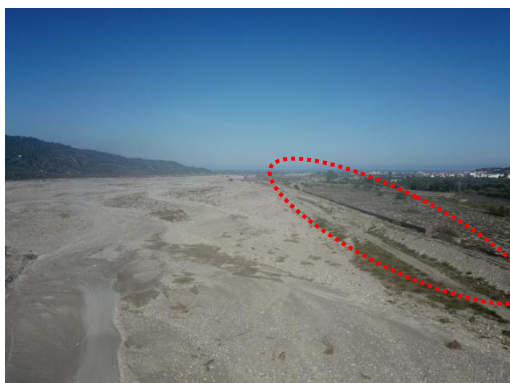
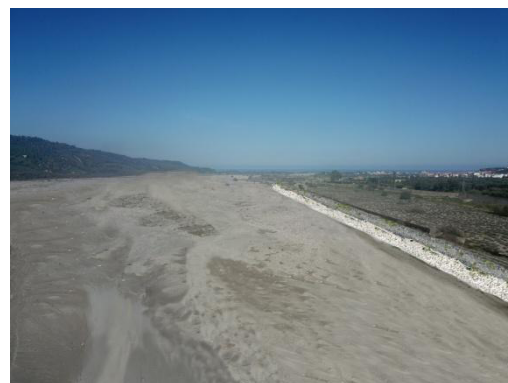
I punti più critici saranno rafforzati e protetti da massi ciclopici al piede.

Ante-operam

Post-operam

Per il tratto individuato come **AREA 2** il continuo insistere del fiume sulla sponda destra ha generato fenomeni erosivi importanti lungo i rilevati in terra esistenti. Pertanto si prevede uno scotico dell'area e il trasporto dello stesso in destra idraulica al fine di rafforzare al piede l'argine, risagomandone la sezione nei tratti erosi. Si prevede di intervenire lungo un tratto di circa 500 metri.

Il materiale necessario alla formazione dei rilevati sarà prelevato dal greto del fiume, pertanto in questo tratto è prevista una risagomatura dell'alveo, al fine di accogliere le portate di magra e scostare il talweg dall'argine destro.

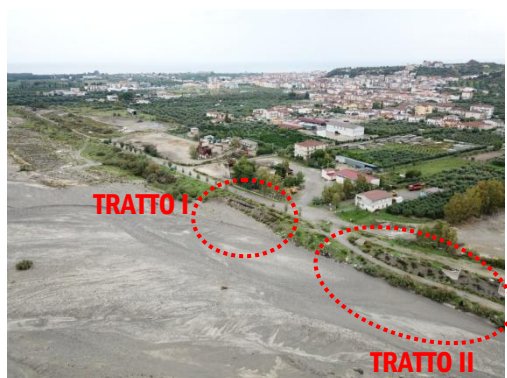
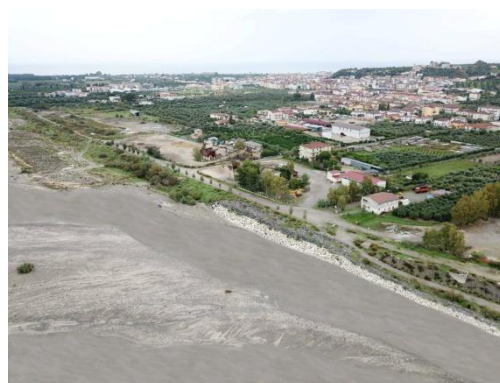
Ante-operam

Post-operam

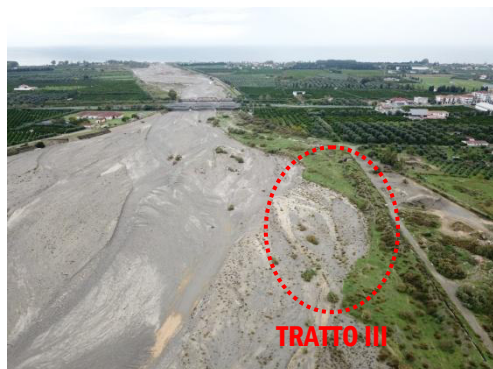
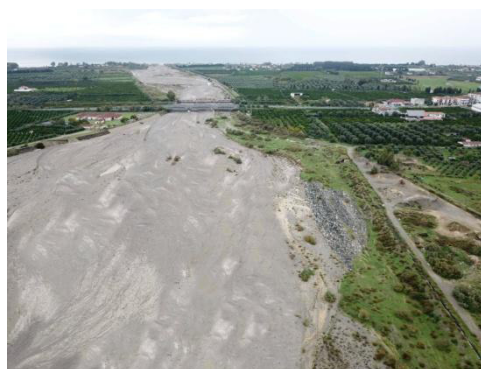
Ante-operam

Post-operam
