COMUNE DI JOPPOLO
(Provincia di Vibo Valentia)

**"LAVORI DI RIPRISTINO OFFICIOSITA'
IDRAULICA TORRENTE AGNONE"**

PROGETTO DEFINITIVO

STUDIO PRELIMINARE AMBIENTALE

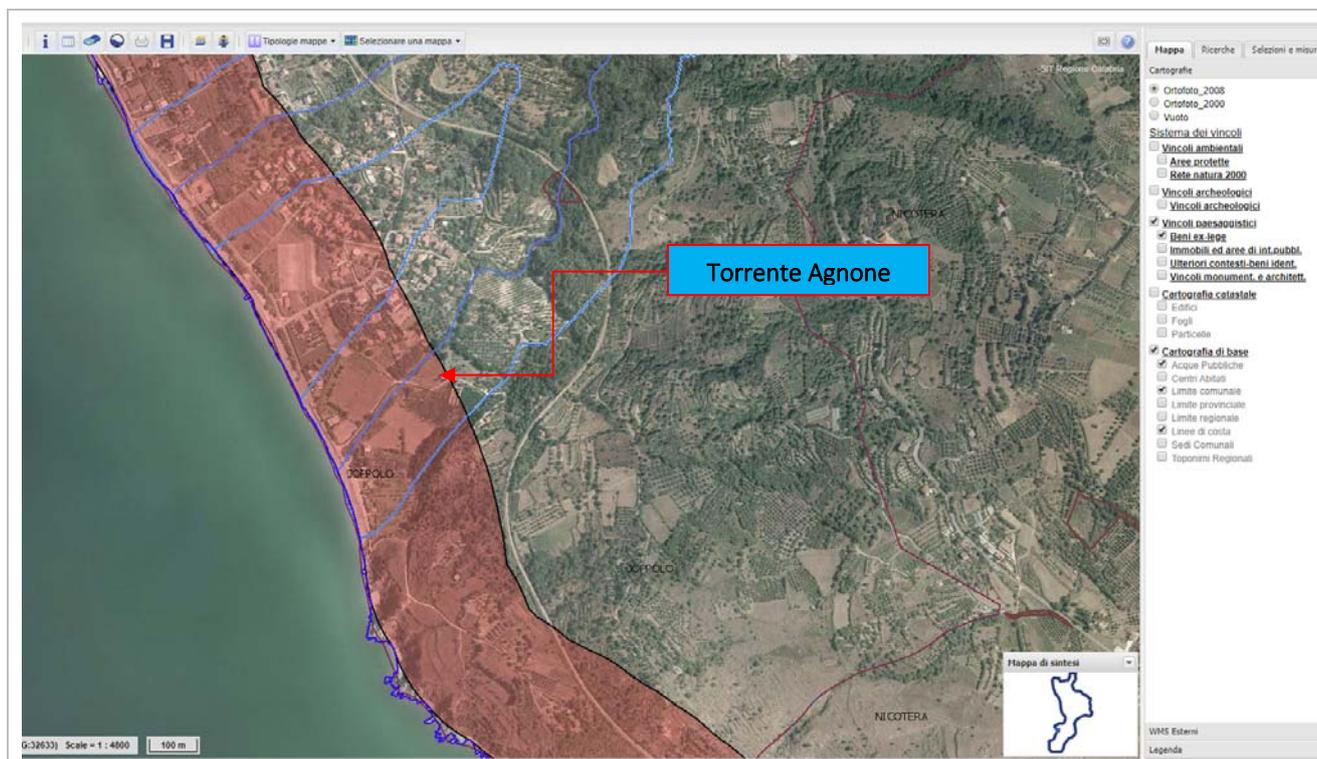
Fig. 5: Vincolo paesaggistico alla foce del Torrente Agnone - (fonte: <http://abr.regione.calabria.it/webgis/>)

La rimanente parte dell'area di intervento, ubicata sempre lungo il corso del Torrente, non interessata dal pSIC, ricade nella fascia dei trecento metri dalla linea di battigia ed è quindi sottoposta a **vincolo paesaggistico di cui al DPR 42/2002**.

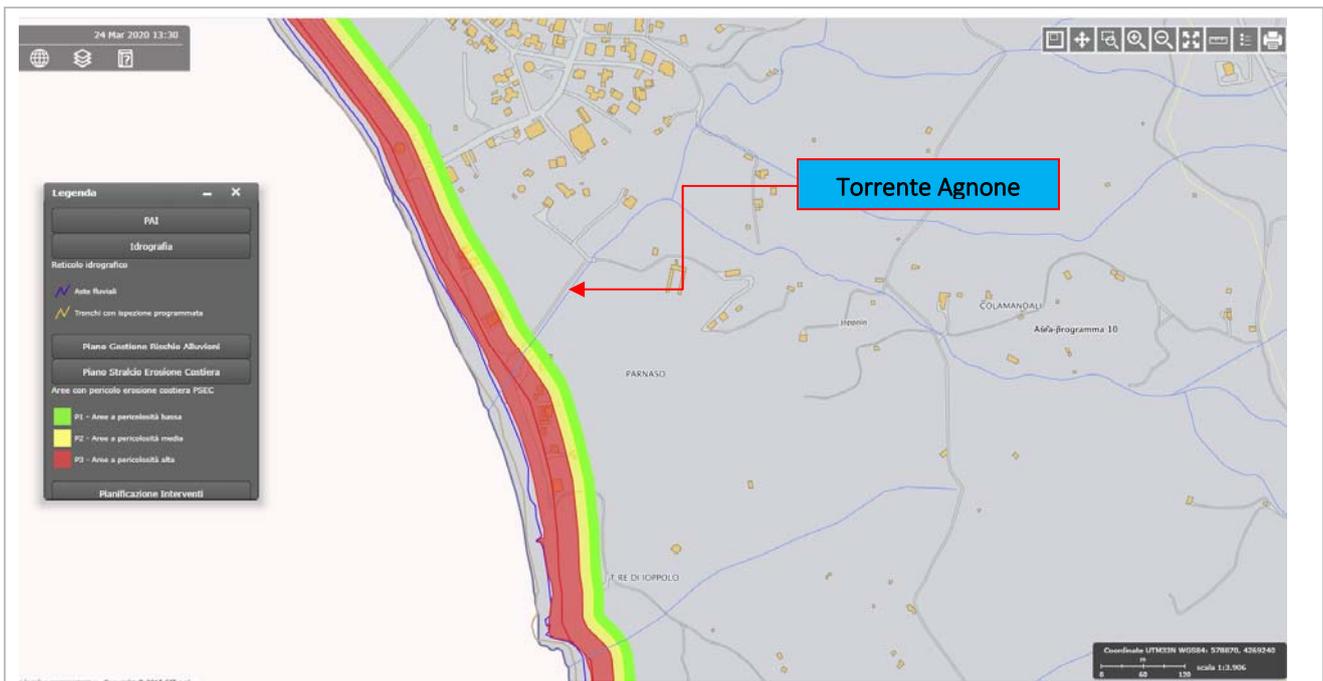
Fig. 6: Tavola PAI: mappa dell'erosione costiera in corrispondenza della foce del Torrente Agnone - (fonte: <http://abr.regione.calabria.it/webgis/>)

L'area a confine con l'arenile è interessata da **vincolo del Piano di Assesto Idrogeologico** della Regione Calabria Erosione Costiera.

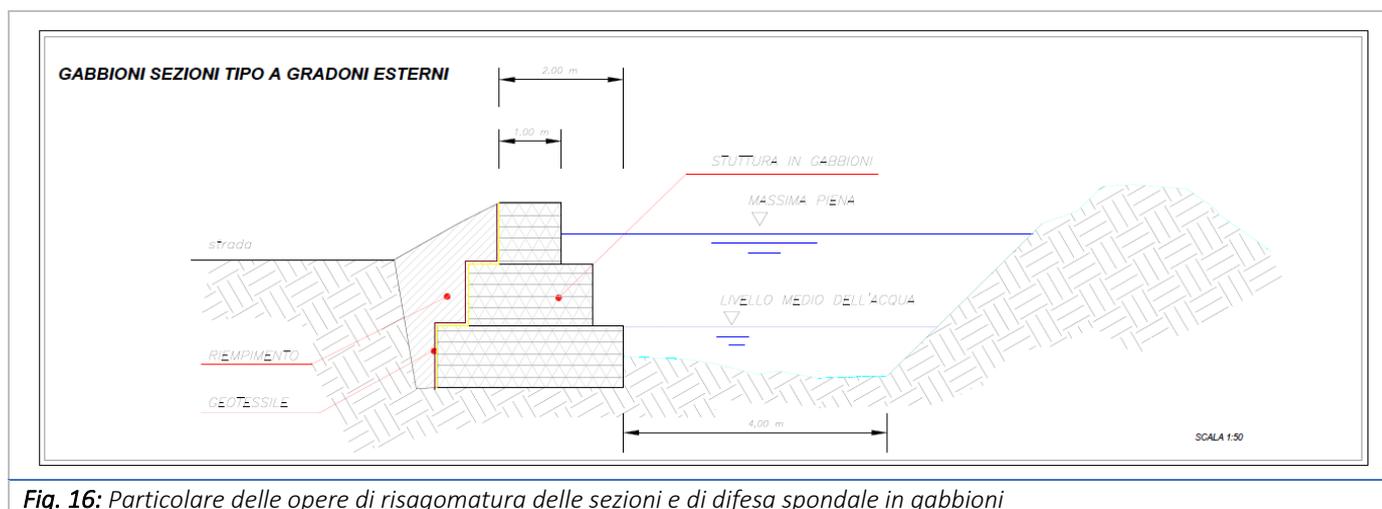
Fig. 16: Particolare delle opere di risagomatura delle sezioni e di difesa spondale in gabbioni

- eliminazione delle condizioni di sovralluvionamento con l'asportazione del materiale detritico accumulatosi nel tempo ed il rimpiego in loco dello stesso per la risagomatura a valle di alcune sezioni;
- regolarizzazione della sezione di deflusso;
- centralizzazione del deflusso della corrente con eliminazione delle diverse ramificazioni del corso d'acqua;
- risagomatura di alcune sezioni idrauliche con configurazione a banchina;
- esecuzione di opere di difesa idraulica (briglie) e realizzazione di difese spondali in gabbioni;
- ricostruzione dei due attraversamenti stradali preesistenti ma irrimediabilmente danneggiati;
