COMUNE DI JOPPOLO

RIPRISTINO FUNZIONALITA' IDRAULICA TORRENTE POZZO

VERIFICA D'INCIDENZA

Relazione di Valutazione Incidenza Ambientale

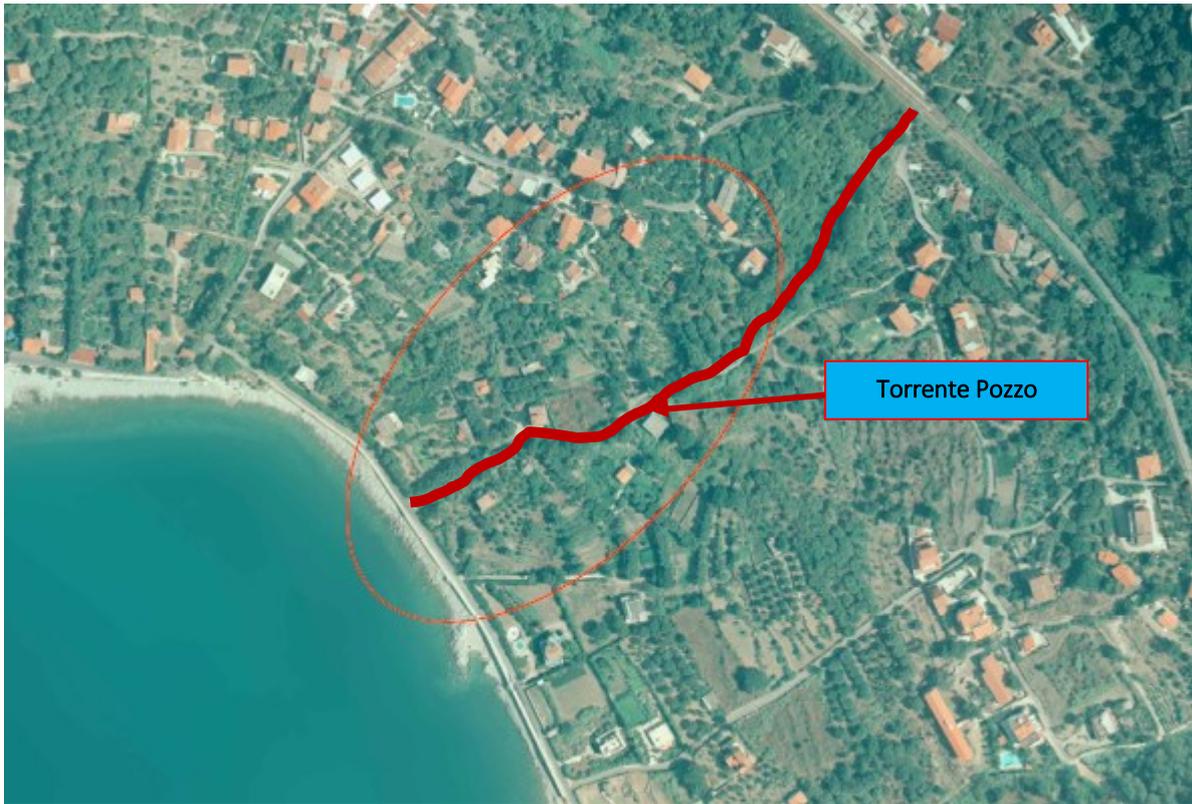
Fig. 3: Ortofoto del Comune di Joppolo (VV) con il Torrente Pozzo

A livello antropico non si evidenziano grandi insediamenti a ridosso dell'alveo, ma solo qualche casa sparsa nei pressi del lungomare di Joppolo. La morfologia dei luoghi è abbastanza semplice, trattandosi del tratto finale del torrente, quindi vi è un'orografia sub pianeggiante e di raccordo tra il sistema collinare e quello alluvionale, con flussi delle correnti idriche regolari.

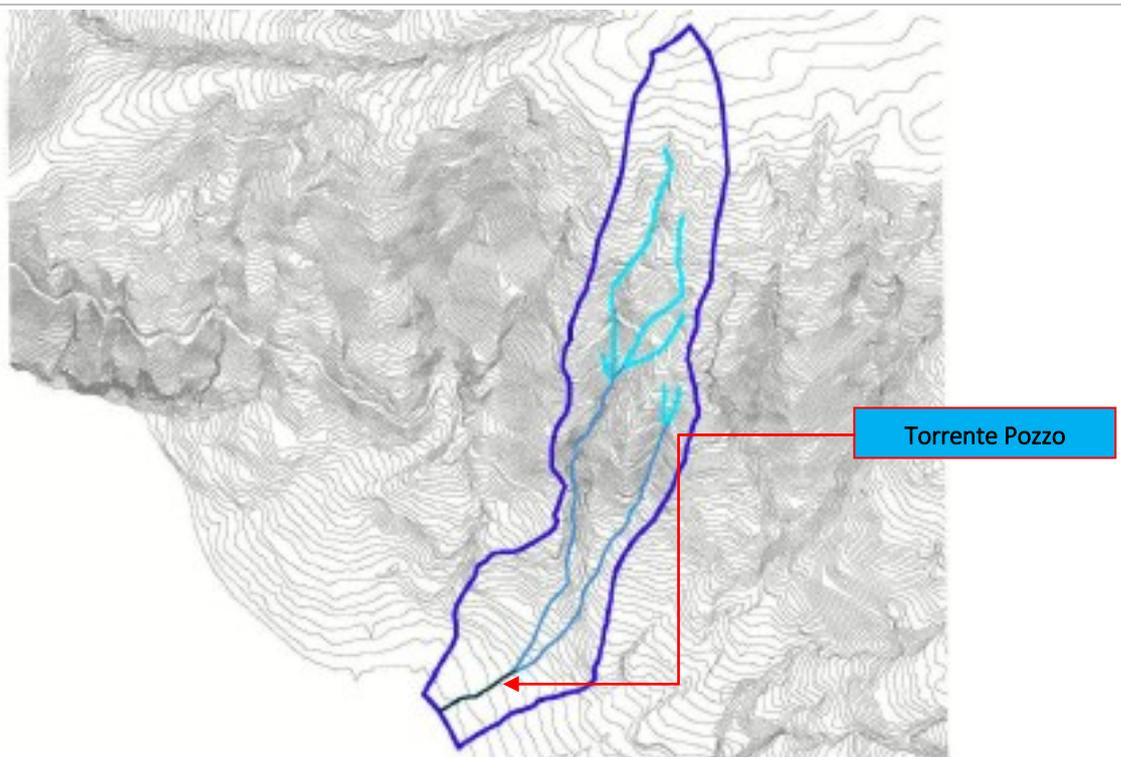
Fig. 4: Bacino idrografico del Torrente Pozzo

Il tratto esaminato e oggetto d'intervento è la parte a valle della confluenza. Tuttavia, il territorio a monte della zona di intervento è caratterizzato dalla presenza di dislivelli notevoli, i quali, talvolta, in concomitanza di eventi pluviometrici di una certa intensità e a causa della morfologia accidentata del territorio, generano fenomeni di esondazione e di trasporto solido. Nella seguente tabella si riportano le caratteristiche geometriche e fisiografiche del bacino idrografico del torrente pozzo:

<i>CODICE</i>	BACINO	Superficie Kmq	Perimetro Km	Hmin mt	Hmax mt	Hmed mt	L. asta p. mt
635	Torrente Pozzo	1,22	6,636	0,00	654,80	330,49	2569

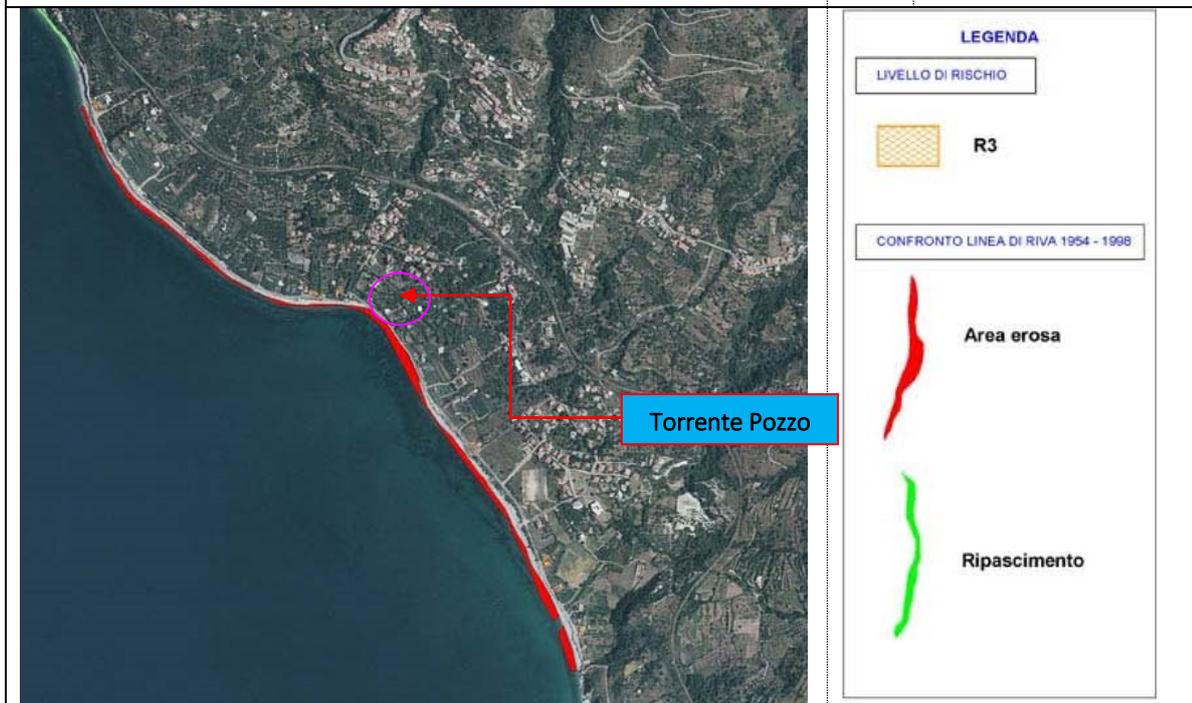
Fig. 6: Tavola PAI: mappa dell'erosione costiera in corrispondenza della foce del Torrente Pozzo

Il confine con l'arenile ricade inoltre all'interno del area erosa secondo la nomenclatura redatta dal Piano di Assesto Idrogeologico della Regione Calabria Erosione Costiera.
