LAVORI DI MESSA IN SICUREZZA DEL
QUADRANTE NORD DELLA CITTA' DI VIBO VALENTIA

PROGETTO DEFINITIVO/ESECUTIVO

ELABORATO N. D01_RE01

TITOLO: Relazione Preliminare Ambientale

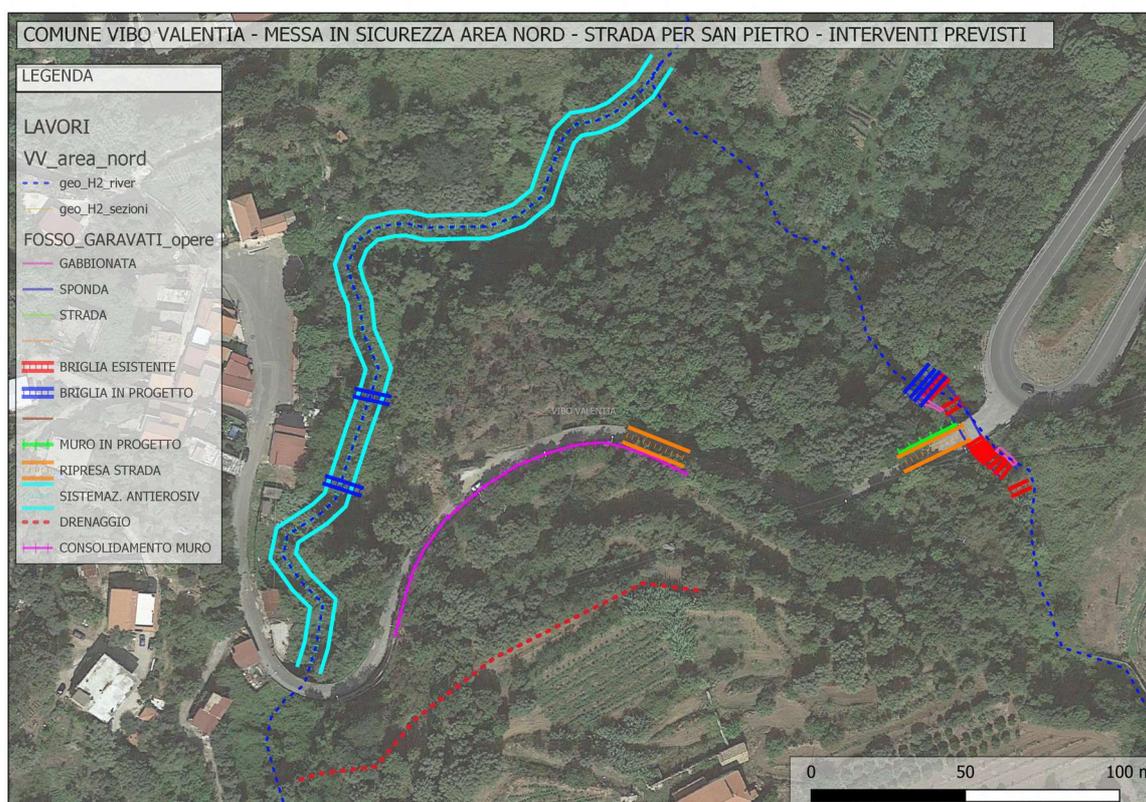
Fig. 1: Planimetria generale interventi previsti – base ortofoto

Con riferimento alle planimetrie riportate nelle figure che seguono, si riportano di seguito le soluzioni progettuali adottate per affrontare le criticità rilevate e mitigarne gli effetti al fine di consentire la riapertura in sicurezza della viabilità stradale per la frazione di San Pietro. In particolare nelle figg. 1 e 3 sono riportati gli interventi sovrapposti rispettivamente alle ortofoto ed alla CTR, invece nelle figg. 2 e 4 sono riportati gli interventi sovrapposti rispettivamente alle ortofoto ed alla CTR oltre che alle aree in frana riportate nel PAI. Da quest'ultima sovrapposizione si può notare che l'intervento 1 rientra nel buffer della frana attiva, mentre la maggior parte degli altri interventi ricadono quasi completamente all'interno delle aree in frana. Nelle successive fasi progettuali saranno pertanto condotti tutti gli approfondimenti necessari per la redazione dello studio di compatibilità geomorfologica richiesto.

- **Intervento 1 – Sistemazione del muro crollato in prossimità del Fosso Gravati.** Prima di ricostruire il muro di contenimento della strada crollato è indispensabile arrestare il processo erosivo in corso sul Fosso Garavati e mettere in sicurezza le opere esistenti, scatolare e briglia finale. Per questo motivo si prevede di realizzare partendo da valle verso monte dapprima una stabilizzazione del fondo con massi cementati, quindi due briglie, ognuna alta 4.5 m, opportunamente ammortate sia sul fondo che nelle sponde, e quindi la sottofondazione della briglia esistente e il suo ammortamento sulle sponde. Alle opere sopra menzionate vanno aggiunte quelle necessarie per realizzare un accesso al fondo del Fosso Garavati in quanto si tratta di zone particolarmente impervie ed acclivi ed inoltre un'attività di pulizia del corso d'acqua per garantire il ripristino dell'efficienza idraulica. L'intervento sarà completato con la realizzazione del muro di contenimento della sede stradale e con il rifacimento della stessa.

- **Intervento 2 – Strada per San Pietro.** A partire da circa 100 m dall'imbocco della strada comunale per San Pietro si sono verificati una serie di dissesti localizzati in particolare sul muro di contenimento stradale, lato monte, che hanno provocato l'apertura di alcune fessure nel muro,

e l'abbassamento localizzato del piano stradale, per un'altezza di circa 50 cm, in corrispondenza delle fessurazioni più importanti verificatesi nel muro di contenimento. Da notare che il punto si trova all'interno del corpo frana segnalato nelle carte del Rischio Geomorfologico del Piano di Bacino Stralcio per l'Assetto Idrogeologico redatto dalla ex Autorità di Bacino della Regione Calabria. Si provvederà pertanto alla demolizione e rifacimento del tratto stradale danneggiato dalla frana e contestualmente al consolidamento del muro di contenimento monte strada.

- **Intervento 3 – Sistemazione Fosso Calzone.** Considerati i vari scivolamenti che hanno interessato il versante a valle della strada dovuti all'erosione del corso d'acqua che passa ai piedi del versante del Fosso Calzone si ritiene necessario limitare i fenomeni erosivi che si instaurano sullo stesso versante per effetto dell'erosione al piede provocata dal corso d'acqua e del dilavamento provocato dalle acque di ruscellamento attraverso la realizzazione di protezioni spondali con tecniche di ingegneria naturalistica. Allo stesso tempo si interverrà sull'asta principale del Fosso Calzone a valle dell'attraversamento allo scopo di limitare la pendenza del corso d'acqua attraverso la realizzazione di due briglie in calcestruzzo armato.

- **Intervento 4 – Drenaggio superficiale.** Sulla sommità della collina compresa tra l'attraversamento del Fosso Calzone e l'attraversamento del Fosso Garavati si procederà alla regimazione delle acque di ruscellamento che si originano dal versante ivi compreso attraverso la realizzazione di un drenaggio superficiale costituito da un fosso di scolo con pendenza est-ovest e recapito finale nel Fosso Calzone.

- **Intervento 5 – Sistema di monitoraggio.** L'intervento sarà completata con la realizzazione di un sistema di monitoraggio attraverso l'installazione di un inclinometro un piezometro e una stazione meteo, tale sistema consentirà il monitoraggio dei fenomeni gravitativi in corso.

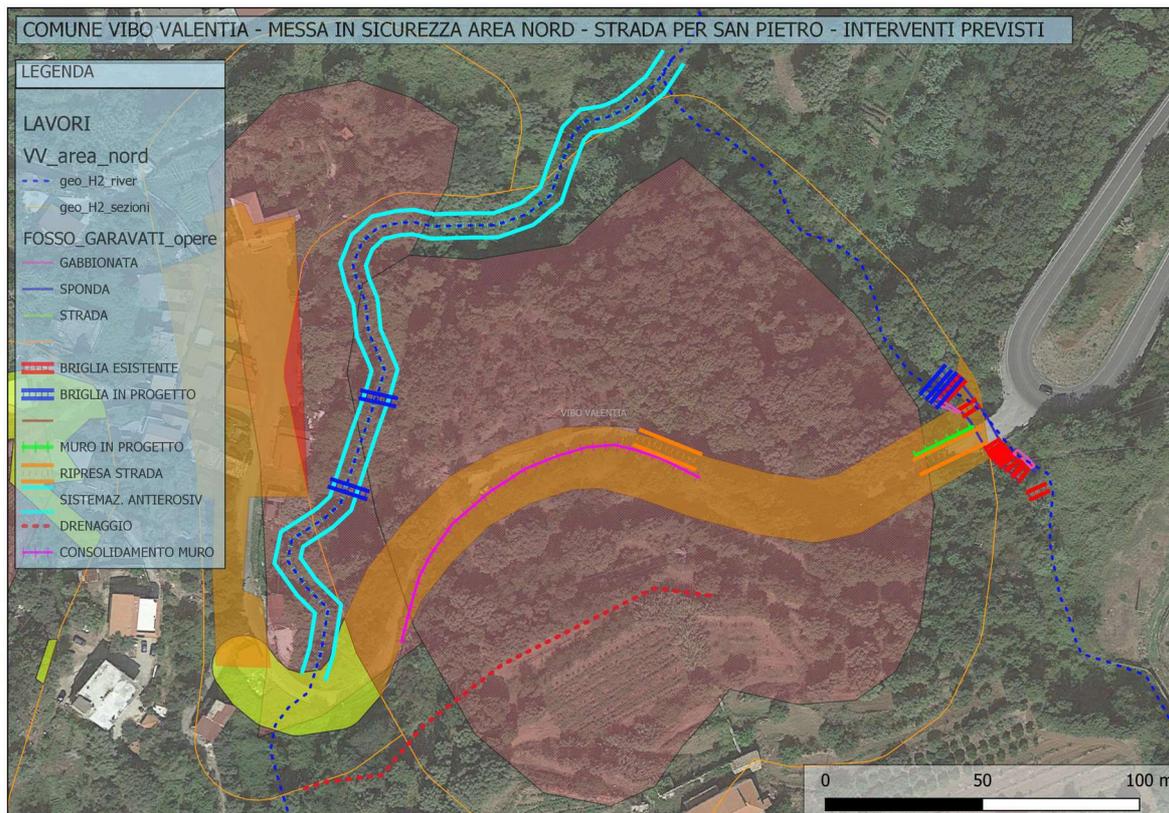
Fig. 2: Planimetria generale interventi previsti sovrapposti alle aree in frana – base ortofoto

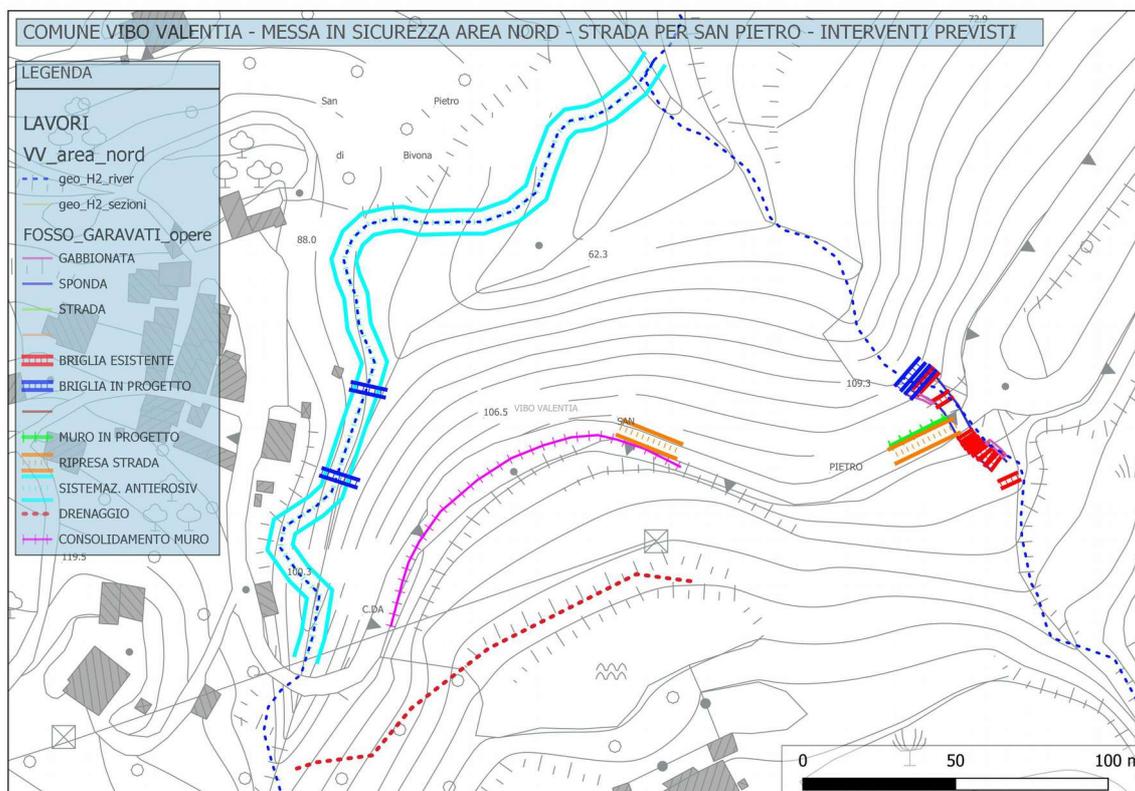
Fig. 3: Planimetria generale interventi previsti – base CTR

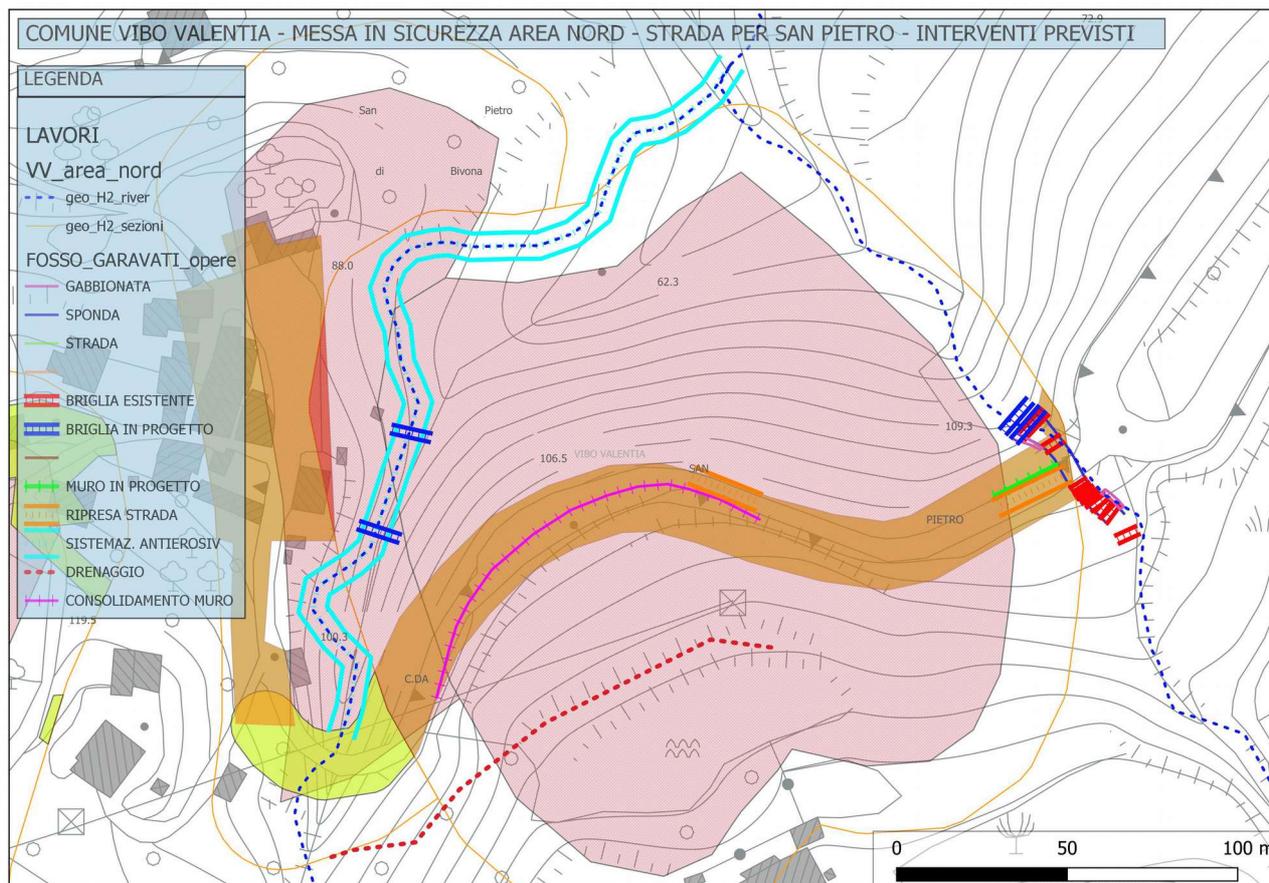
Fig. 4: Planimetria generale interventi previsti sovrapposti alle aree in frana – base CTR

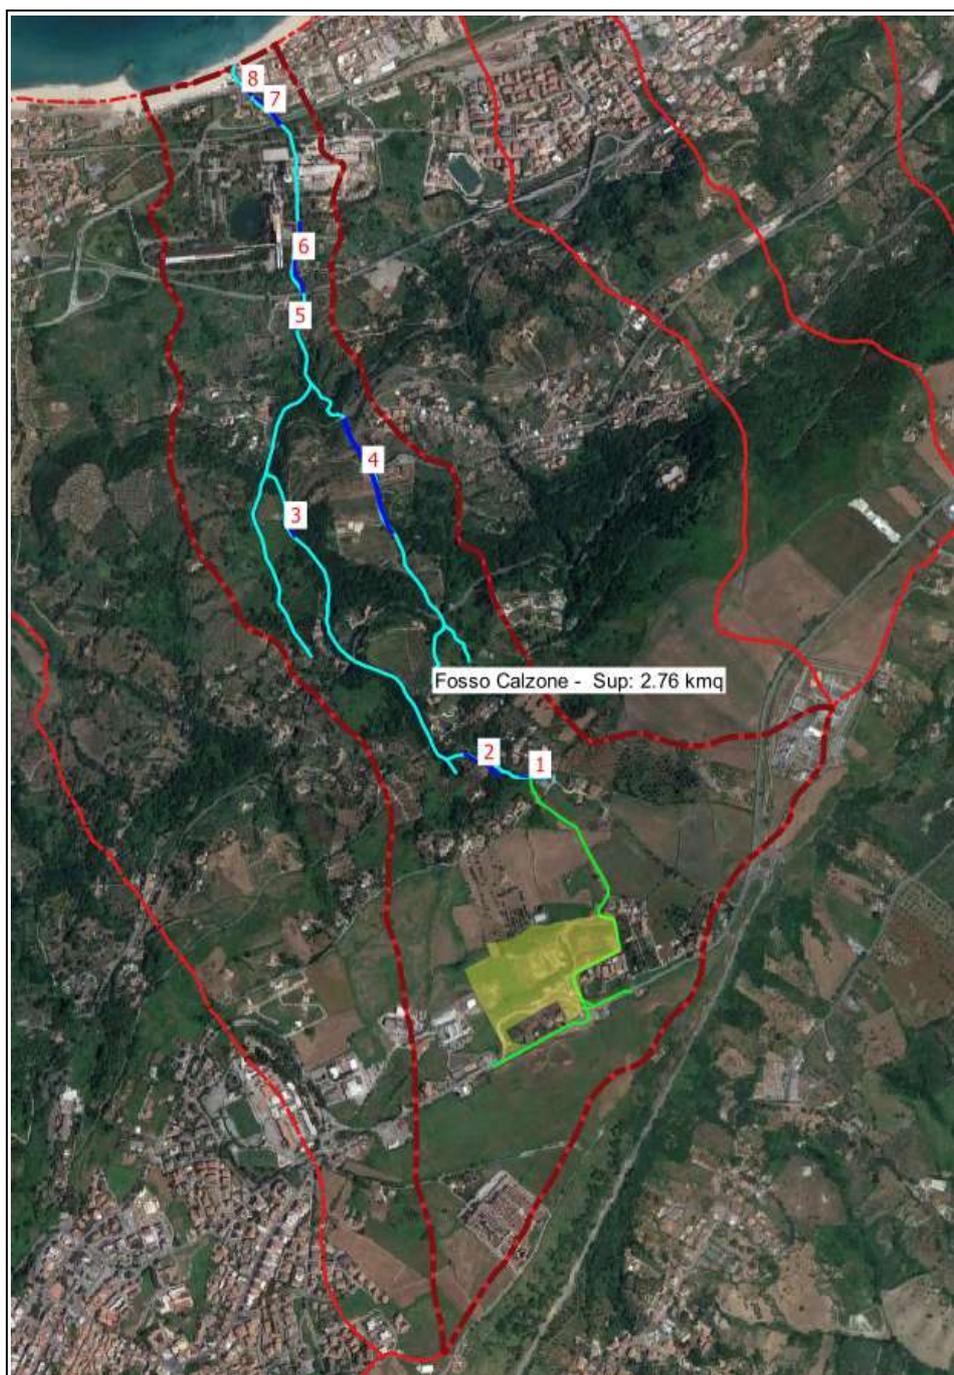
- gli interventi già eseguiti (blu);
- il reticolo idrografico del Fosso Calzone (in ciano);
- il canale di nuova realizzazione nella parte di monte del bacino (in verde);
- l'area ospedaliera (in giallo).

Fig. 5: Fosso Calzone – Stato di attuazione degli interventi - inquadramento nel bacino idrografico

Sulla base delle notizie raccolte e delle indagini cartografiche eseguite nonché dei sopralluoghi effettuati è stato possibile individuare con precisione gli interventi realizzati, non per tutti gli interventi è invece stato possibile risalire alla fonte di finanziamento ed individuare con certezza il soggetto attuatore. Lo stato attuale degli interventi realizzati e/o in corso avanzato di realizzazione nel bacino del Fosso Calzone è riepilogato nella Tab. 1, gli stessi interventi sono riportati in Fig. 5, come inquadramento a livello dell'intero bacino idrografico, e in forma più dettagliata in Fig. 6. In particolare in figura 5 su base cartografica ortofoto sono riportati:

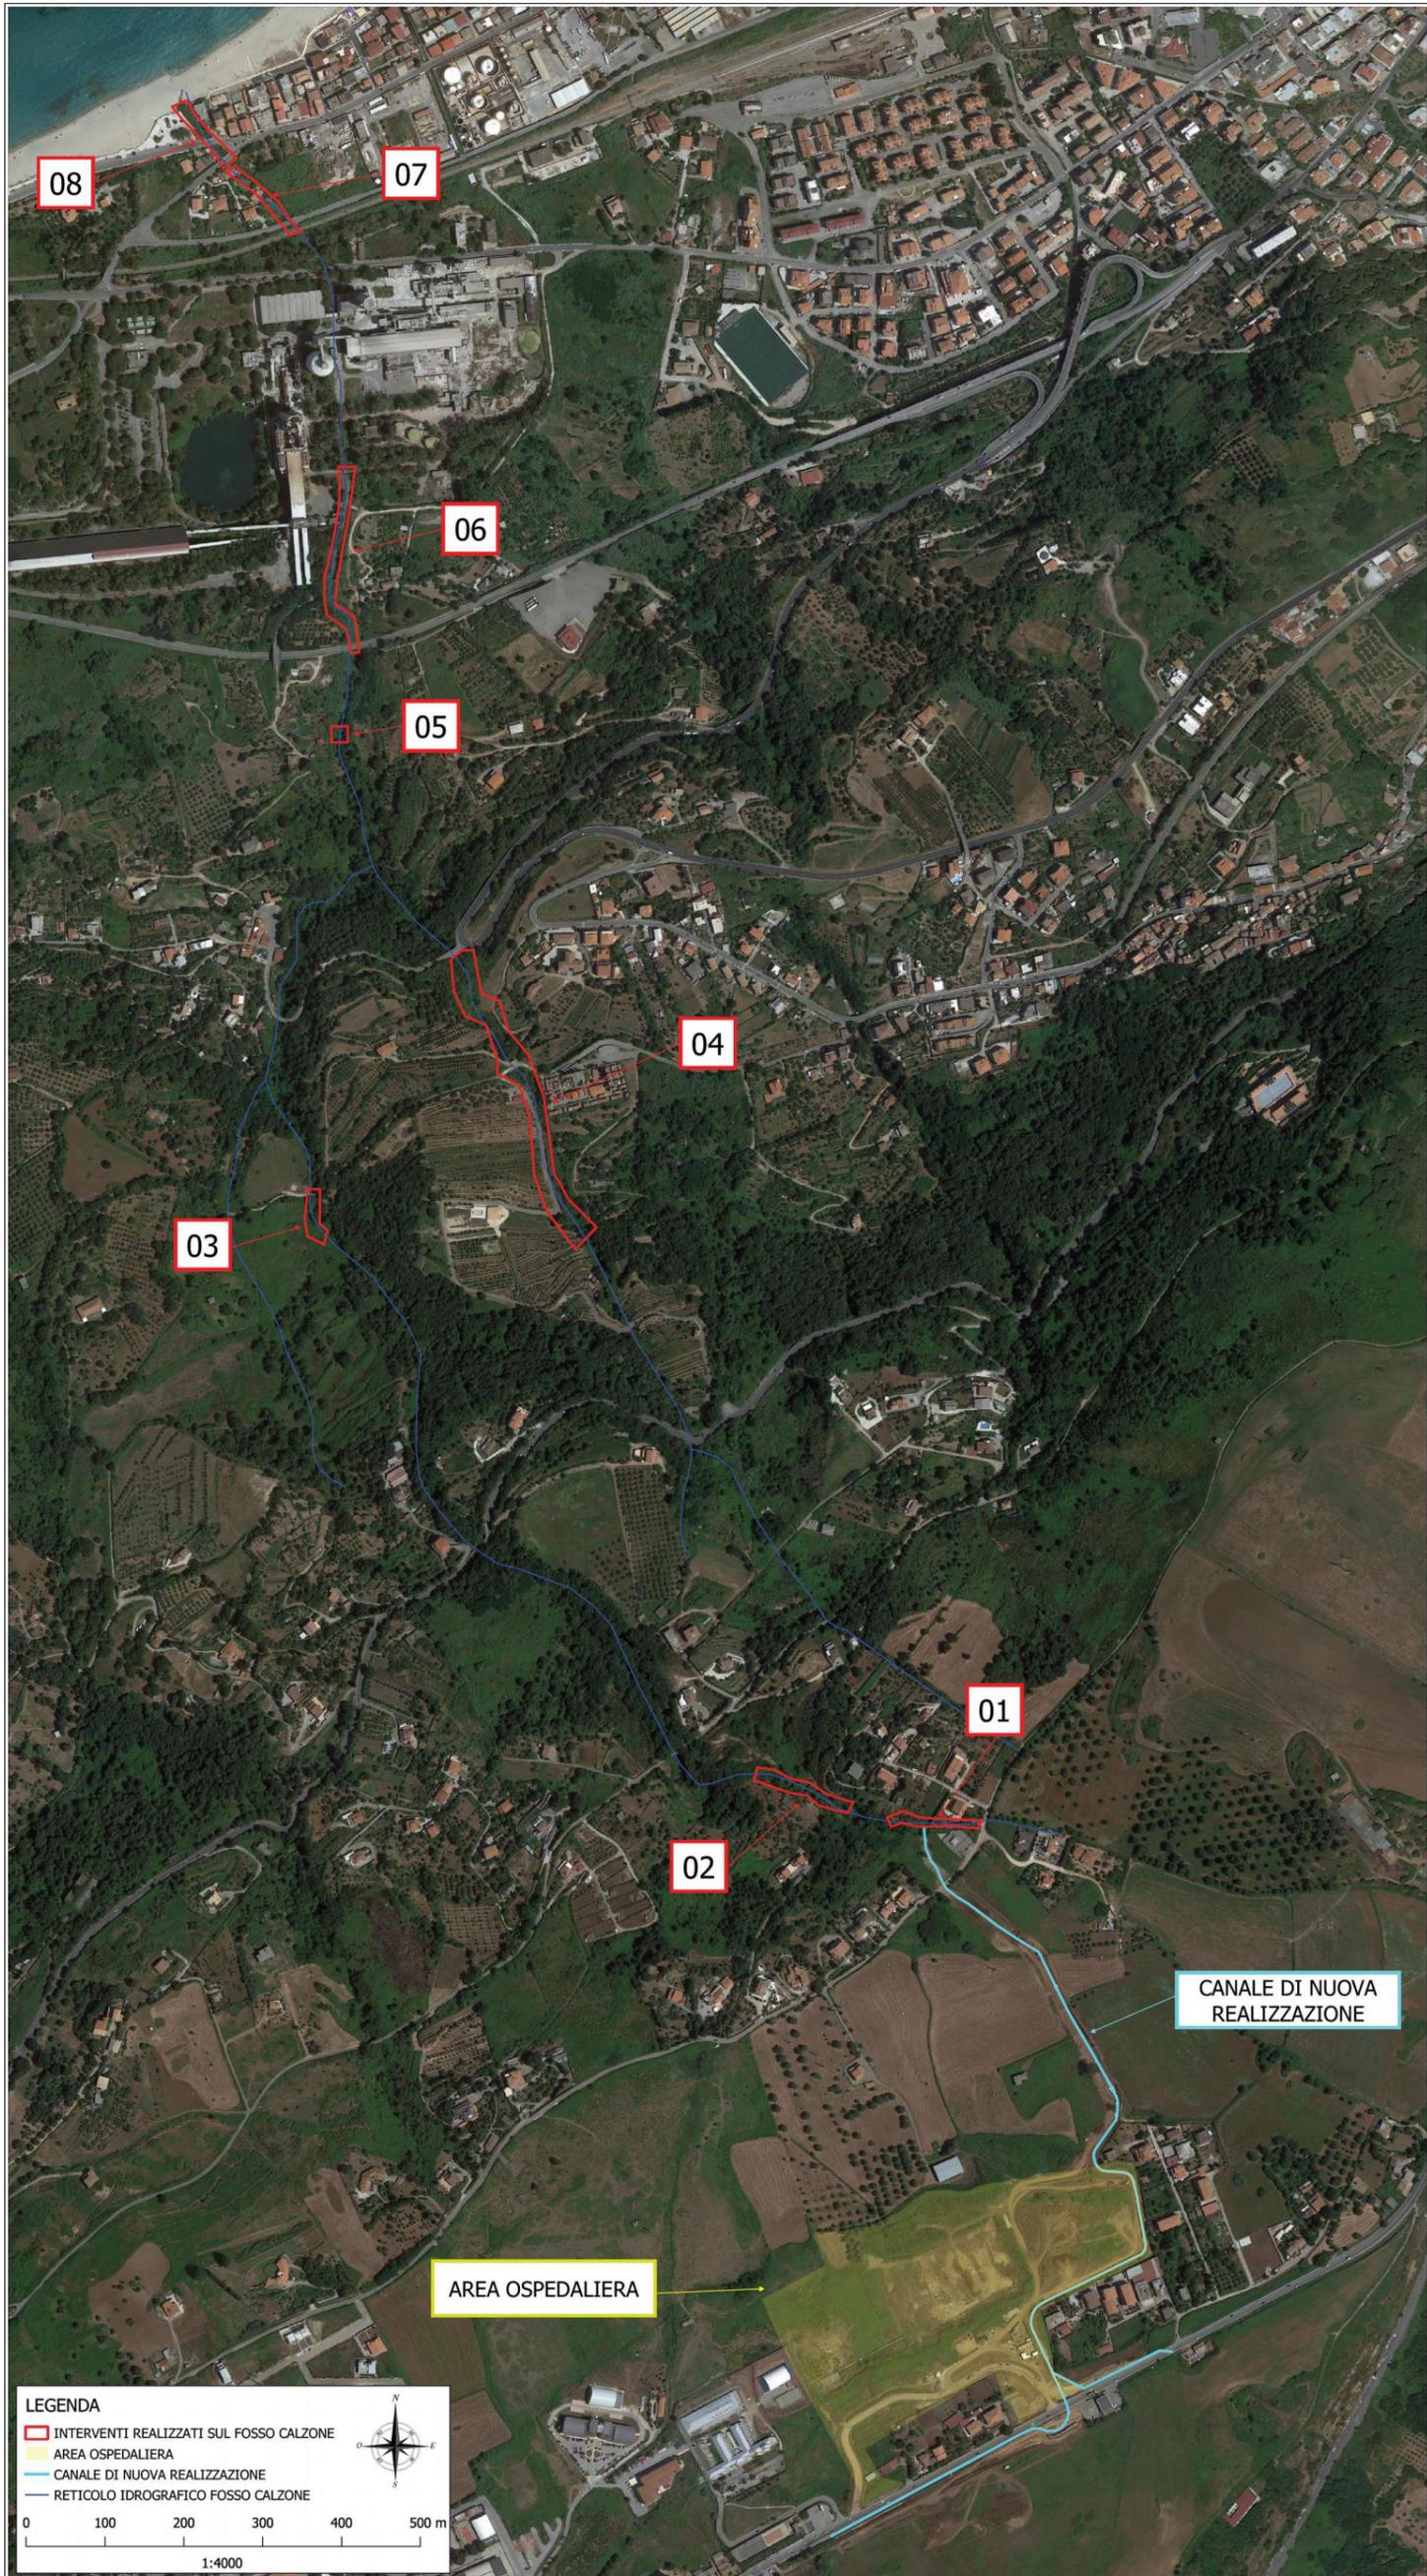
Fig. 6: Fosso Calzone – Stato di attuazione degli interventi - dettaglio

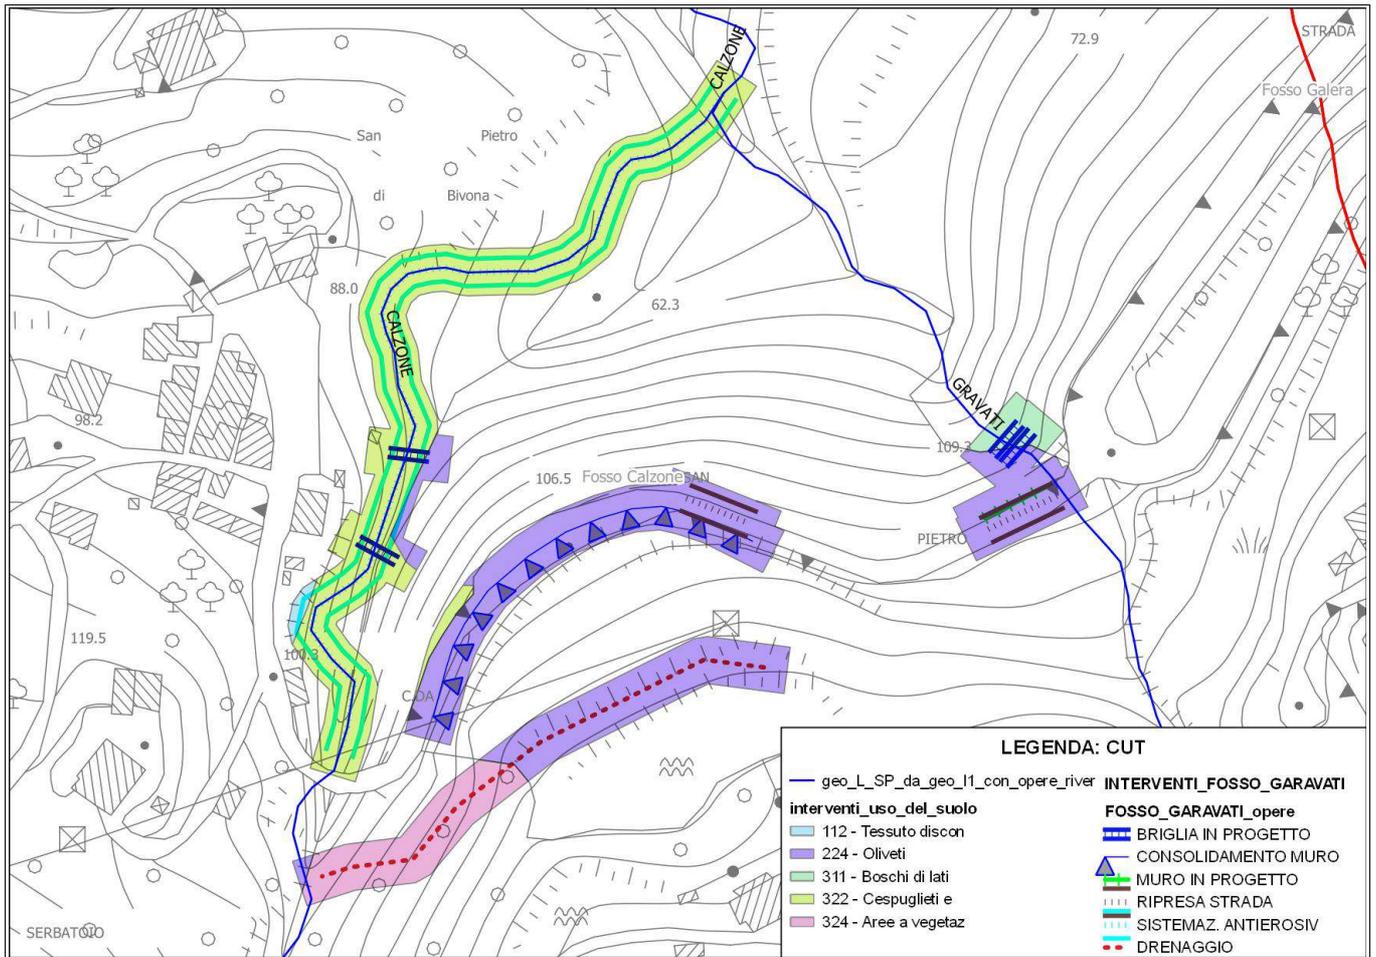
Fig. 7: Uso del suolo nei tratti di intervento inquadrati su ctr

L'intervento è localizzato nel comune di Vibo Valentia, in area extra urbana. L'area risulta essere scarsamente urbanizzata con aree destinate prevalentemente a colture agrarie, sistemi colturali e particellari permanenti e colture annuali. In figura 7 sono illustrati i tratti di corso d'acqua lungo il Fosso Calzone inquadrati rispetto alla foto aerea dell'area. In tabella 3 sono illustrate le tipologie di aree presenti nelle vicinanze dell'area di intervento. Come già accennato il tratto di corso d'acqua interessato dagli interventi è caratterizzato prevalentemente da: colture agrarie, sistemi colturali e particellari permanenti e colture annuali. Il tessuto urbano occupa una superficie inferiore al 5 %.

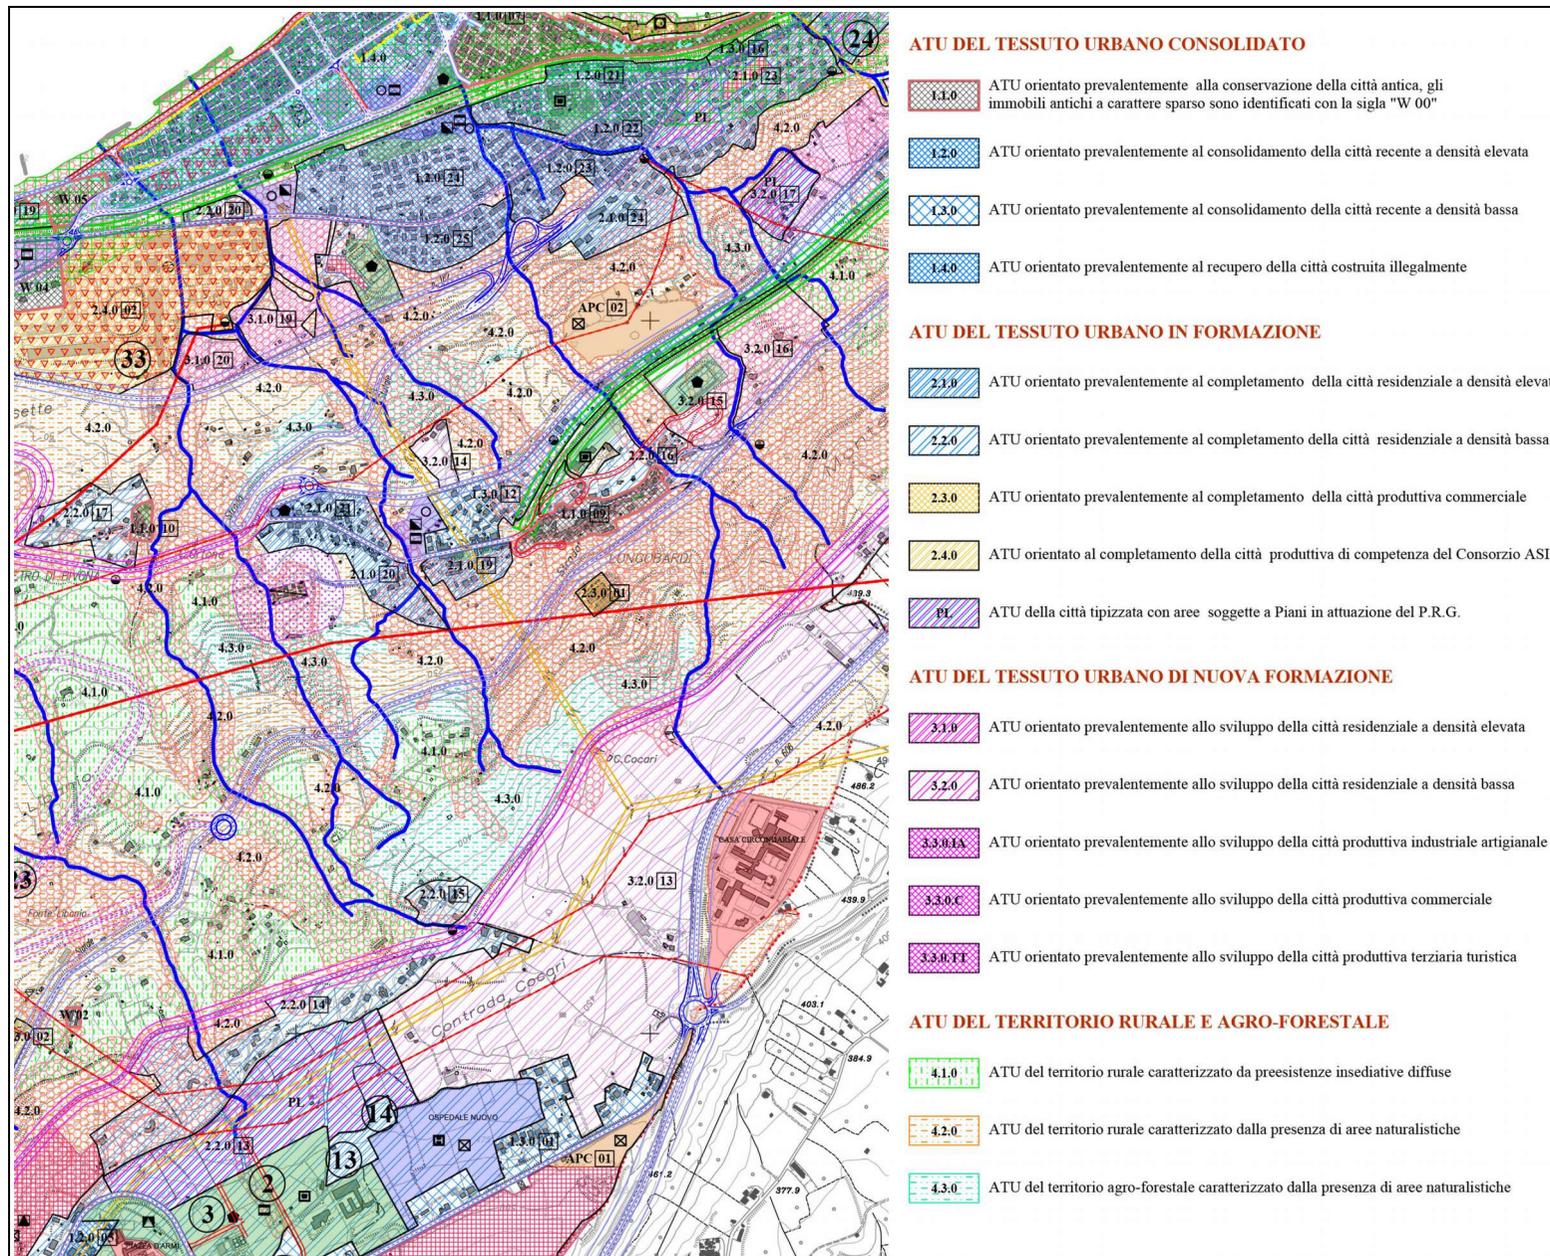
Fig. 8: Stralcio planimetrico Ambiti Territoriali Unitari

Con riferimento all'utilizzo previsto nello strumento di pianificazione comunale reso recentemente vigente, vedi stralcio in figura 8, la classificazione delle Ambiti Territoriali Unitarie (ATU) sono coerenti con quanto rappresentato dalla Carta di Utilizzazione del Territorio. Infatti si ha la seguente caratterizzazione:

- territorio difficilmente trasformabile per gravi limitazioni della condizione idrogeomorfologica (fattibilità delle azioni di piano Classe 3 e Classe 4 della Tav. 20 SNA nov. 2013);
- ATU 2.2.0 completamento della città residenziale a densità bassa;
- ATU 4.1.0: territorio rurale caratterizzato da presistenze insediative diffuse;
- ATU 4.2.0: territorio rurale caratterizzato dalla presenza di aree naturalistiche;
- area di rispetto cimiteriale (Fosso Gravati nella zona di Longobardi);
- sistema infrastrutturale: con strade di tipo "C", "F", "E".

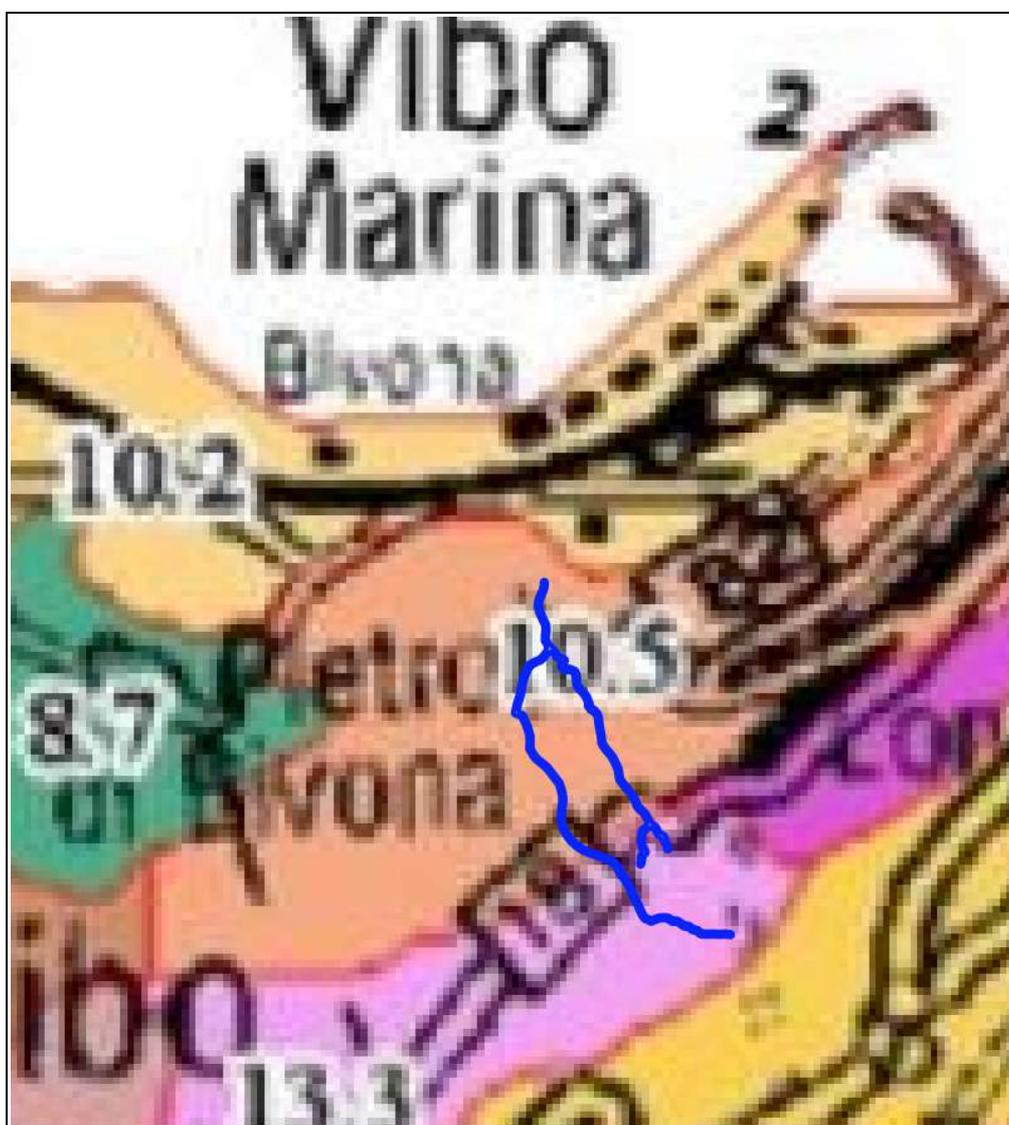
Fig. 9: Caratteristiche dei suoli

- **sottosistema pedologico 10.2:** Comprende le alluvioni della fiumara Trainiti. L'area è stata bonificata agli inizi del secolo ed è attualmente interessata da agricoltura intensiva. L'estensione complessiva è di 660 ha.
 - **Uso del suolo:** orticoltura e frutticoltura;
 - **Capacità d'uso:** IIs - limitazioni legate alla profondità;
 - **Classificazione USDA:** Typic Xerofluvent, sandy, mixed, thermic;
 - **Classificazione WRB:** Eutri-Arenic Fluvisol;
 - **Substrato:** depositi alluvionali;
 - **Parent material:** depositi alluvionali;
 - **Drenaggio interno:** rapido;
 - **Regime di temperatura:** termico;
 - **Regime di umidità:** xerico;
 - **AWC** stimata a 100 cm: 150 mm;
- **sottosistema pedologico 10.5:** L'unità comprende antichi terrazzi marini
- posti a quote altimetriche comprese tra 200 e 300 m slm. E' estesa complessivamente 1430 ha,

distribuiti in 6 delineazioni. Il substrato pedogenetico è costituito da ricoprimenti moderatamente fini di origine continentale.

- **Uso del suolo:** seminativo;
- **Capacità d'uso:** limitazioni legate alla reazione;
- **Classificazione USDA:** Typic Xerofluvent, sandy, mixed, thermic;
- **Classificazione WRB:** Eutri-Arenic Fluvisol;
- **Substrato:** depositi alluvionali;
- **Parent material:** depositi alluvionali;
- **Drenaggio interno:** rapido;
- **Regime di temperatura:** termico;
- **Regime di umidità:** xerico;

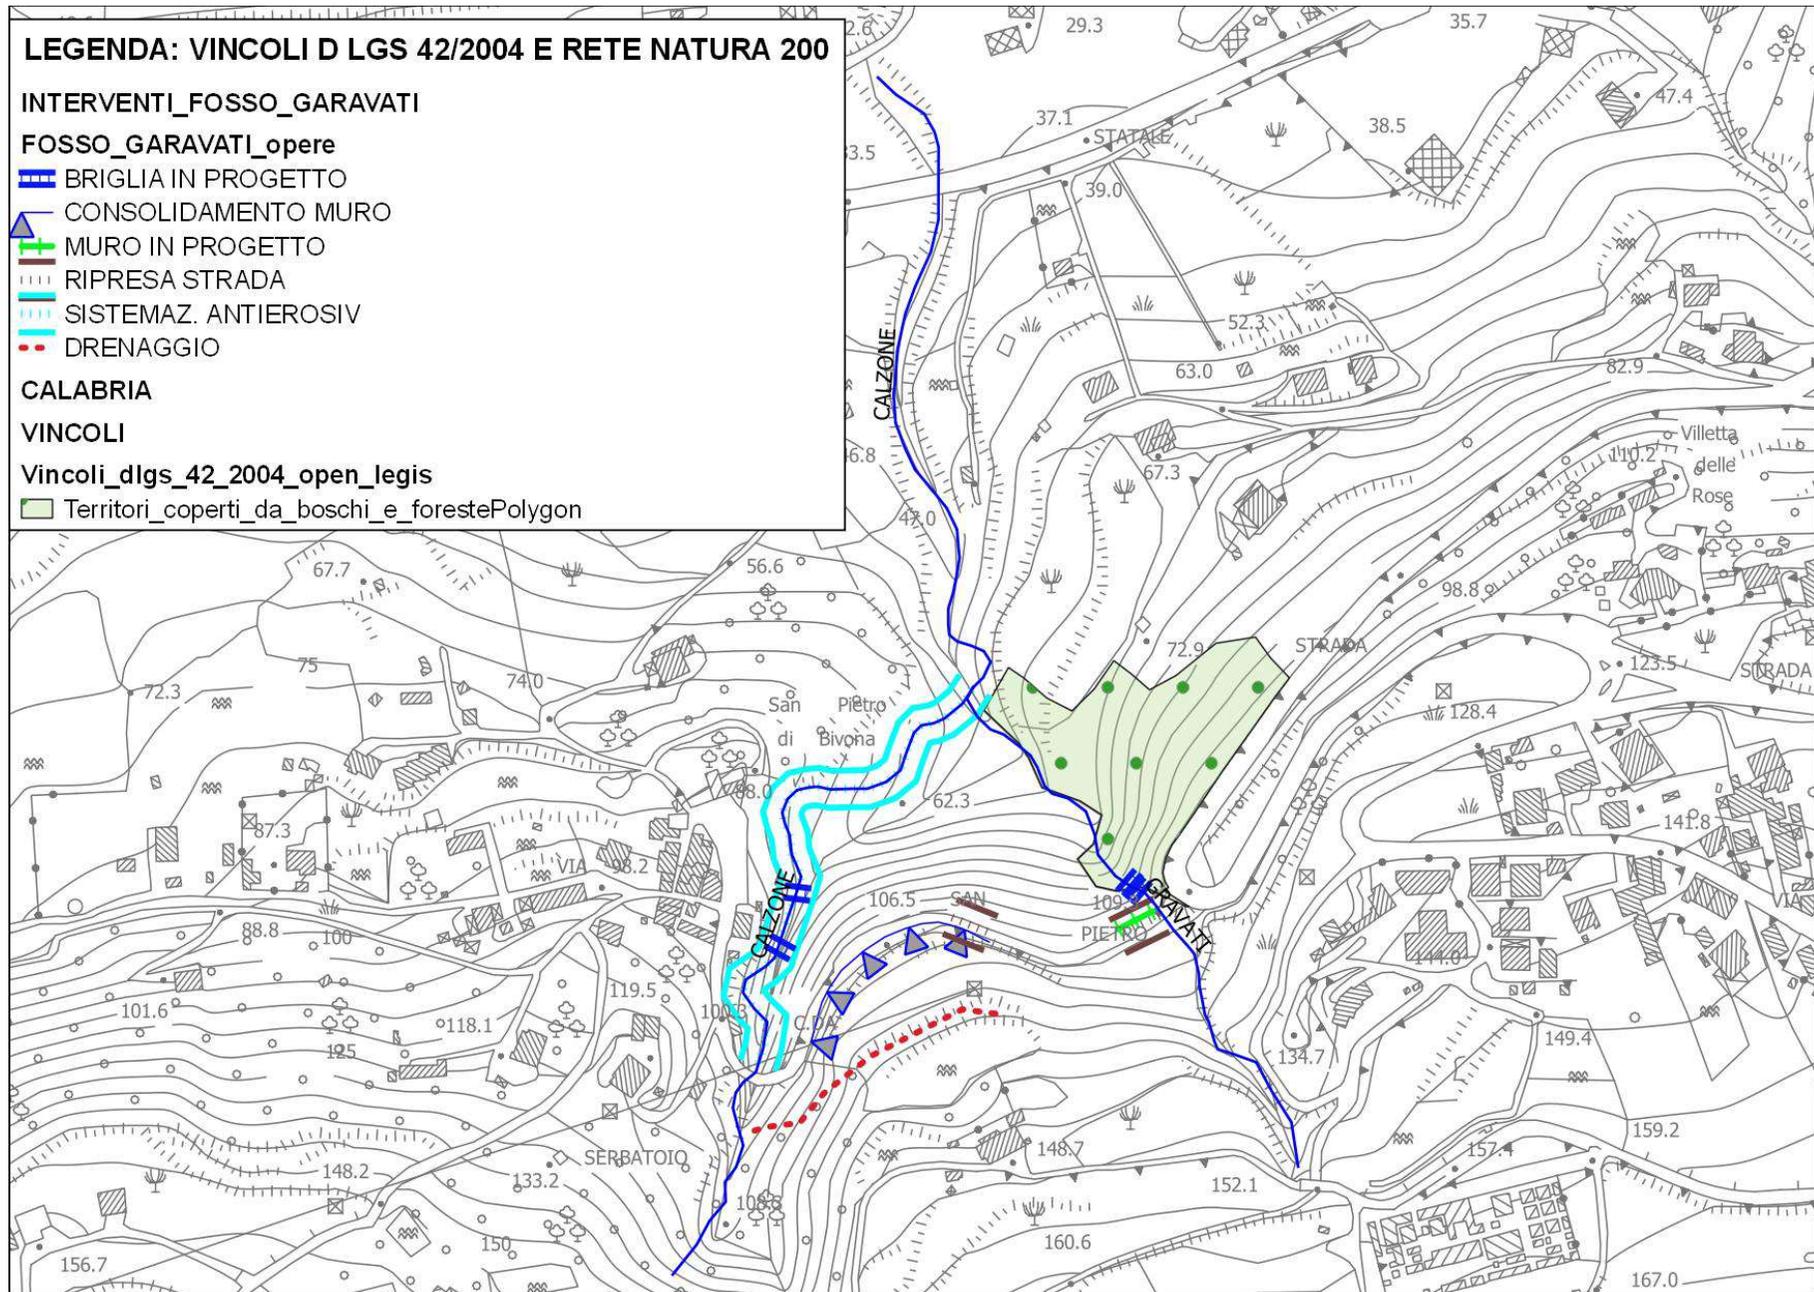
Fig. 10: Planimetria con individuazione vincoli Rete Natura 2000 e D. Lgs 42/2004

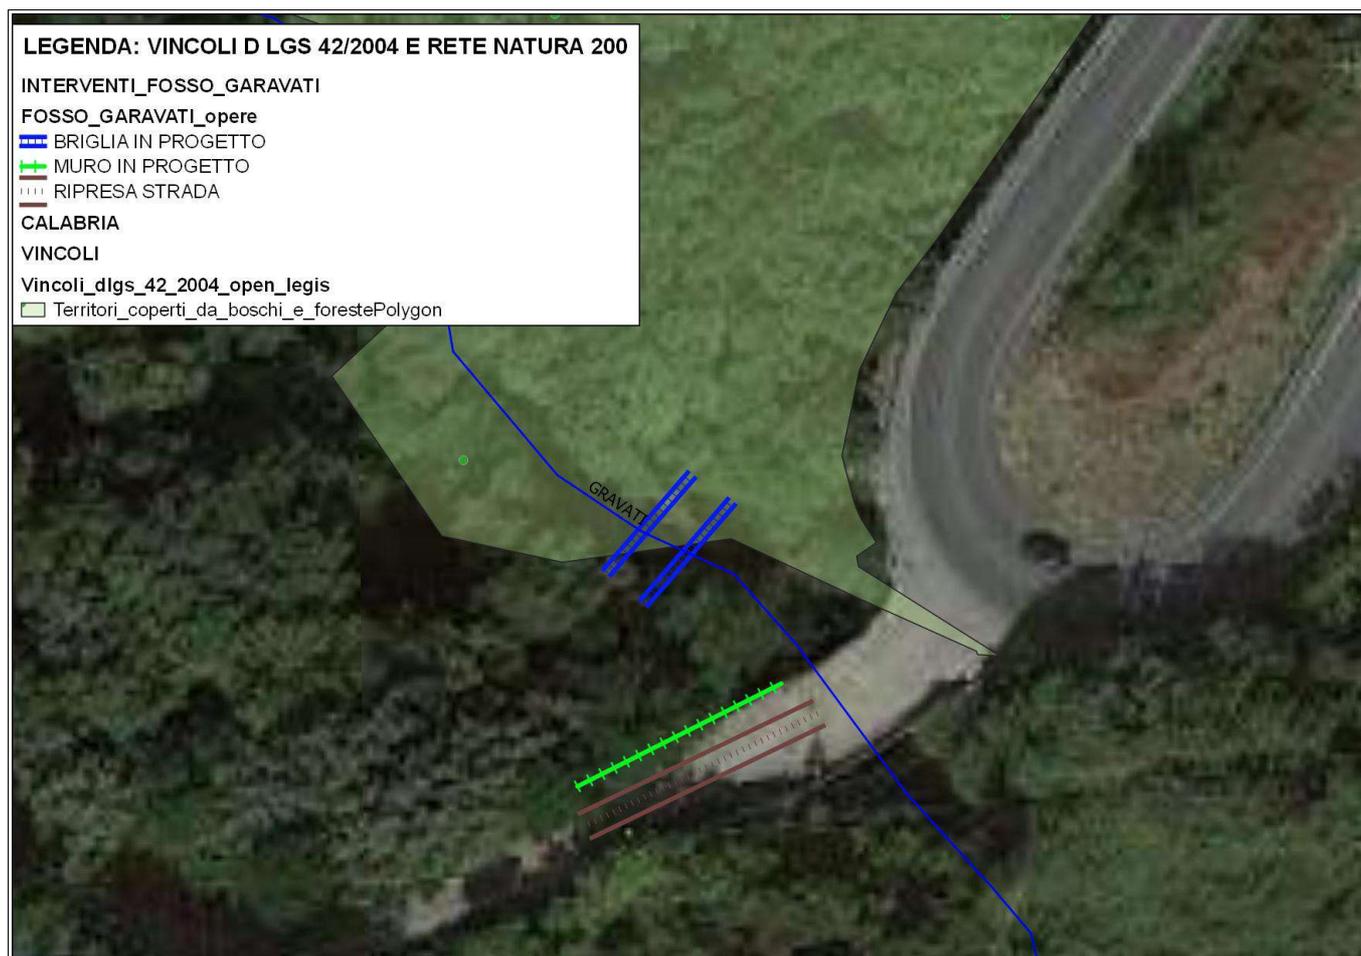
Fig. 11: Planimetria con individuazione zone coperte da boschi e foreste

Come illustrato in figura 11 alcuni tratti di intervento sono interessati marginalmente da boschi e foreste (boschi di latifoglie). Infatti l'intervento interesserà unicamente il corso d'acqua senza interferire con le aree in cui effettivamente è presente aree boscate.

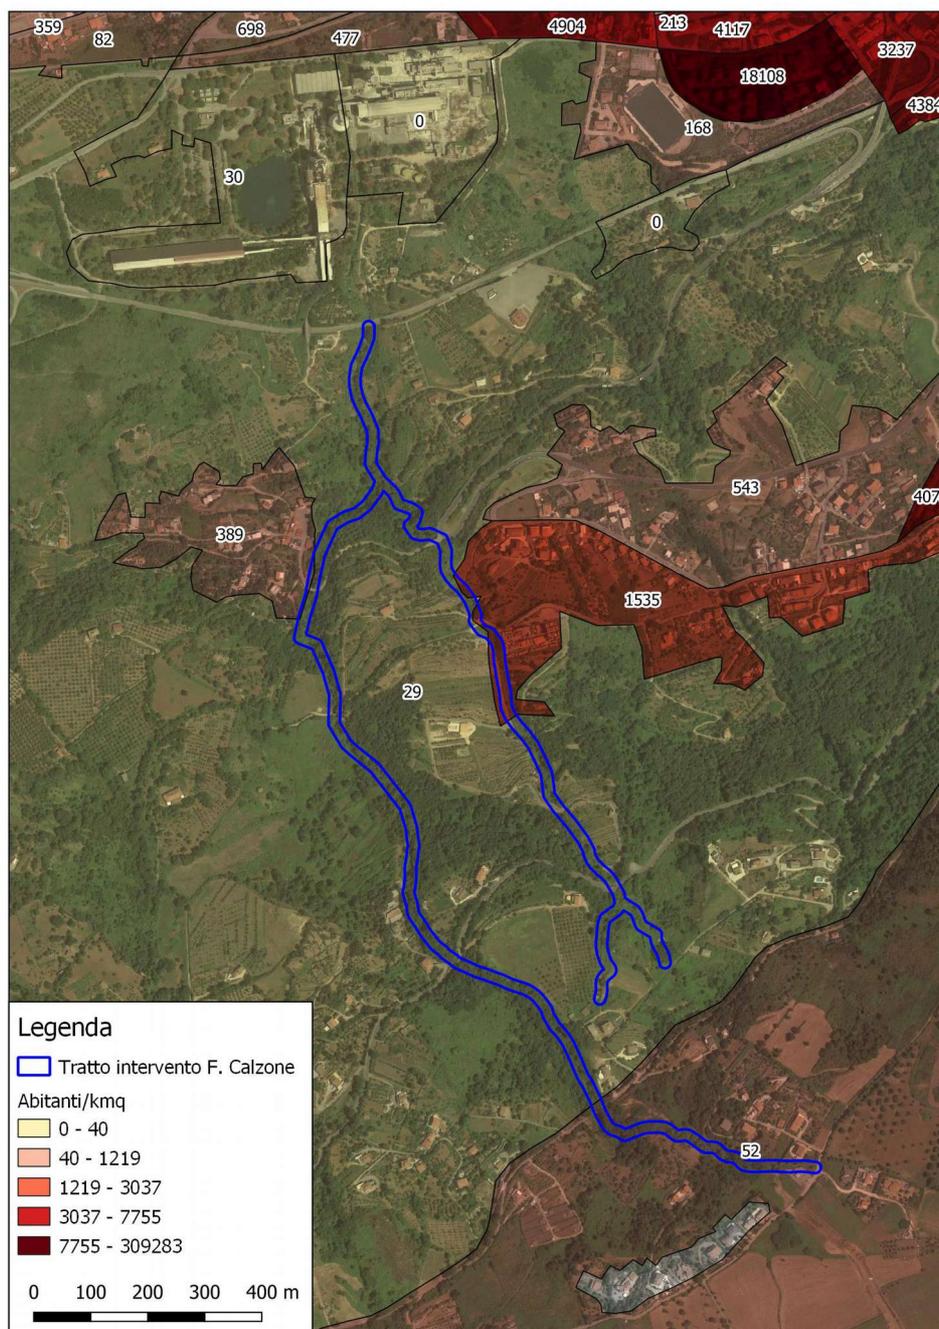
Fig. 12: Densità abitativa area di intervento

Le aree limitrofe alla zona di intervento sono caratterizzate da una scarsa densità abitativa. In particolare nella frazione di Longobardi, in destra idraulica del Fosso Gravati si ha una popolazione di circa 400 abitanti e una densità di circa 1500 ab/kmq mentre in sinistra idraulica dell'asta principale del Fosso Calzone, nella zona cosiddetta di San Pietro, si ha una popolazione di circa 50 abitanti e una densità di circa 400 ab/kmq, vedi fig. 12.

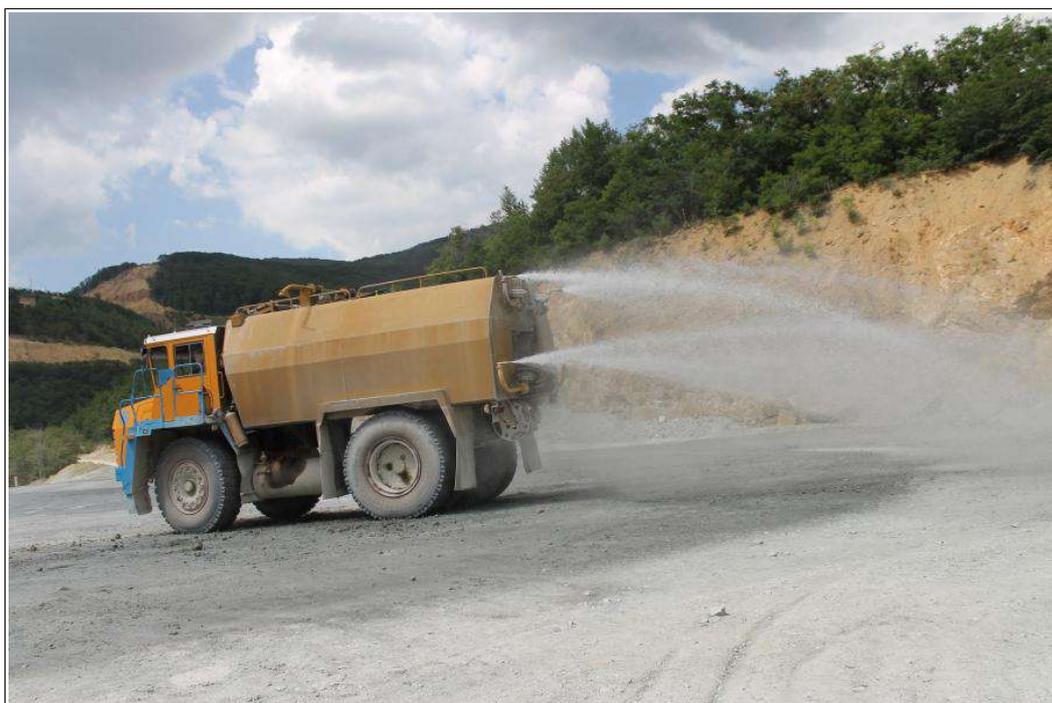
Fig. 13: Bagnatura piste di cantiere per abbattere le emissioni polverose

Le misure di mitigazione integrate all'interno del progetto prevedono per la fase di cantiere la bagnatura delle aree oggetto di escavazione e di transizione dei mezzi meccanici al fine di ridurre l'emissione di polvere vedi figura 13.
