La presente relazione e' parte integrante del progetto definitivo degli "Interventi di messa in sicurezza per la riclassificazione PAI di un tratto del reticolo idrografico in corrispondenza della confluenza tra il torrente Canello e il Fiume Amato "

COMUNE DI AMATO – FIUME AMATO - STUDIO IDROLOGICO E IDRAULICO

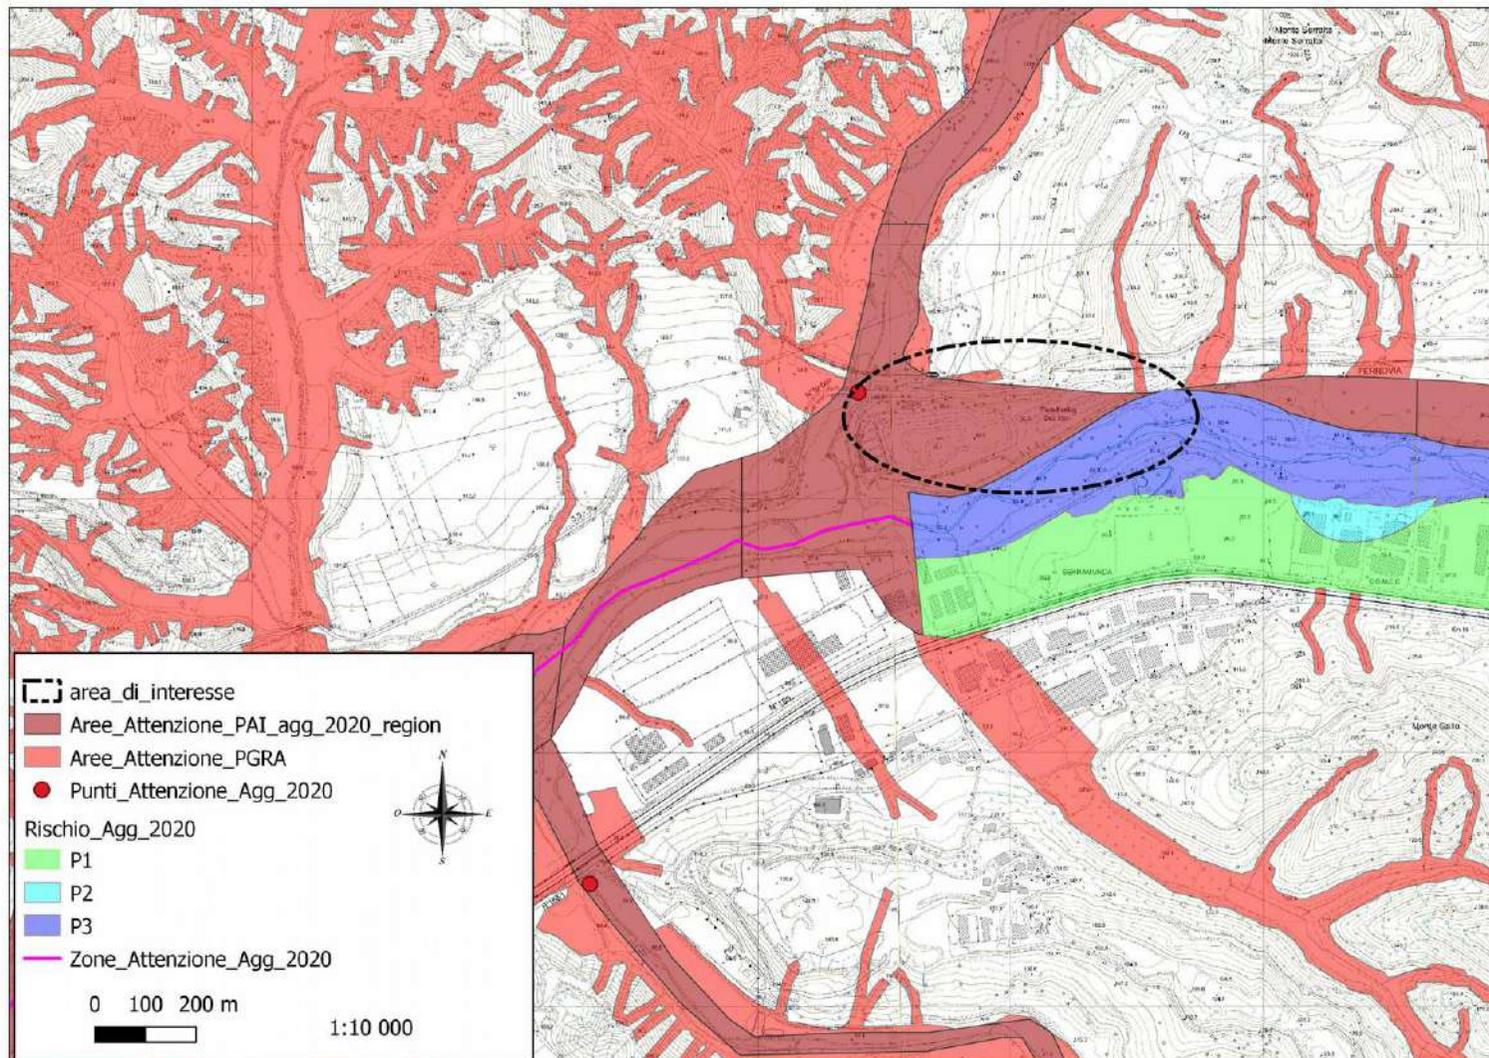
Fig. 1: Area oggetto di intervento – Inquadramento PAI e PGRA cu cartografia CTR

Il tratto del Torrente Cannello oggetto di studio, risulta classificato, invece, come area di attenzione nella perimetrazione del rischio idraulico del Piano Stralcio per l'Assetto Idrogeologico (PAI) dell'Autorità di Bacino della Regione Calabria approvato nel 2001. Vedi fig 1

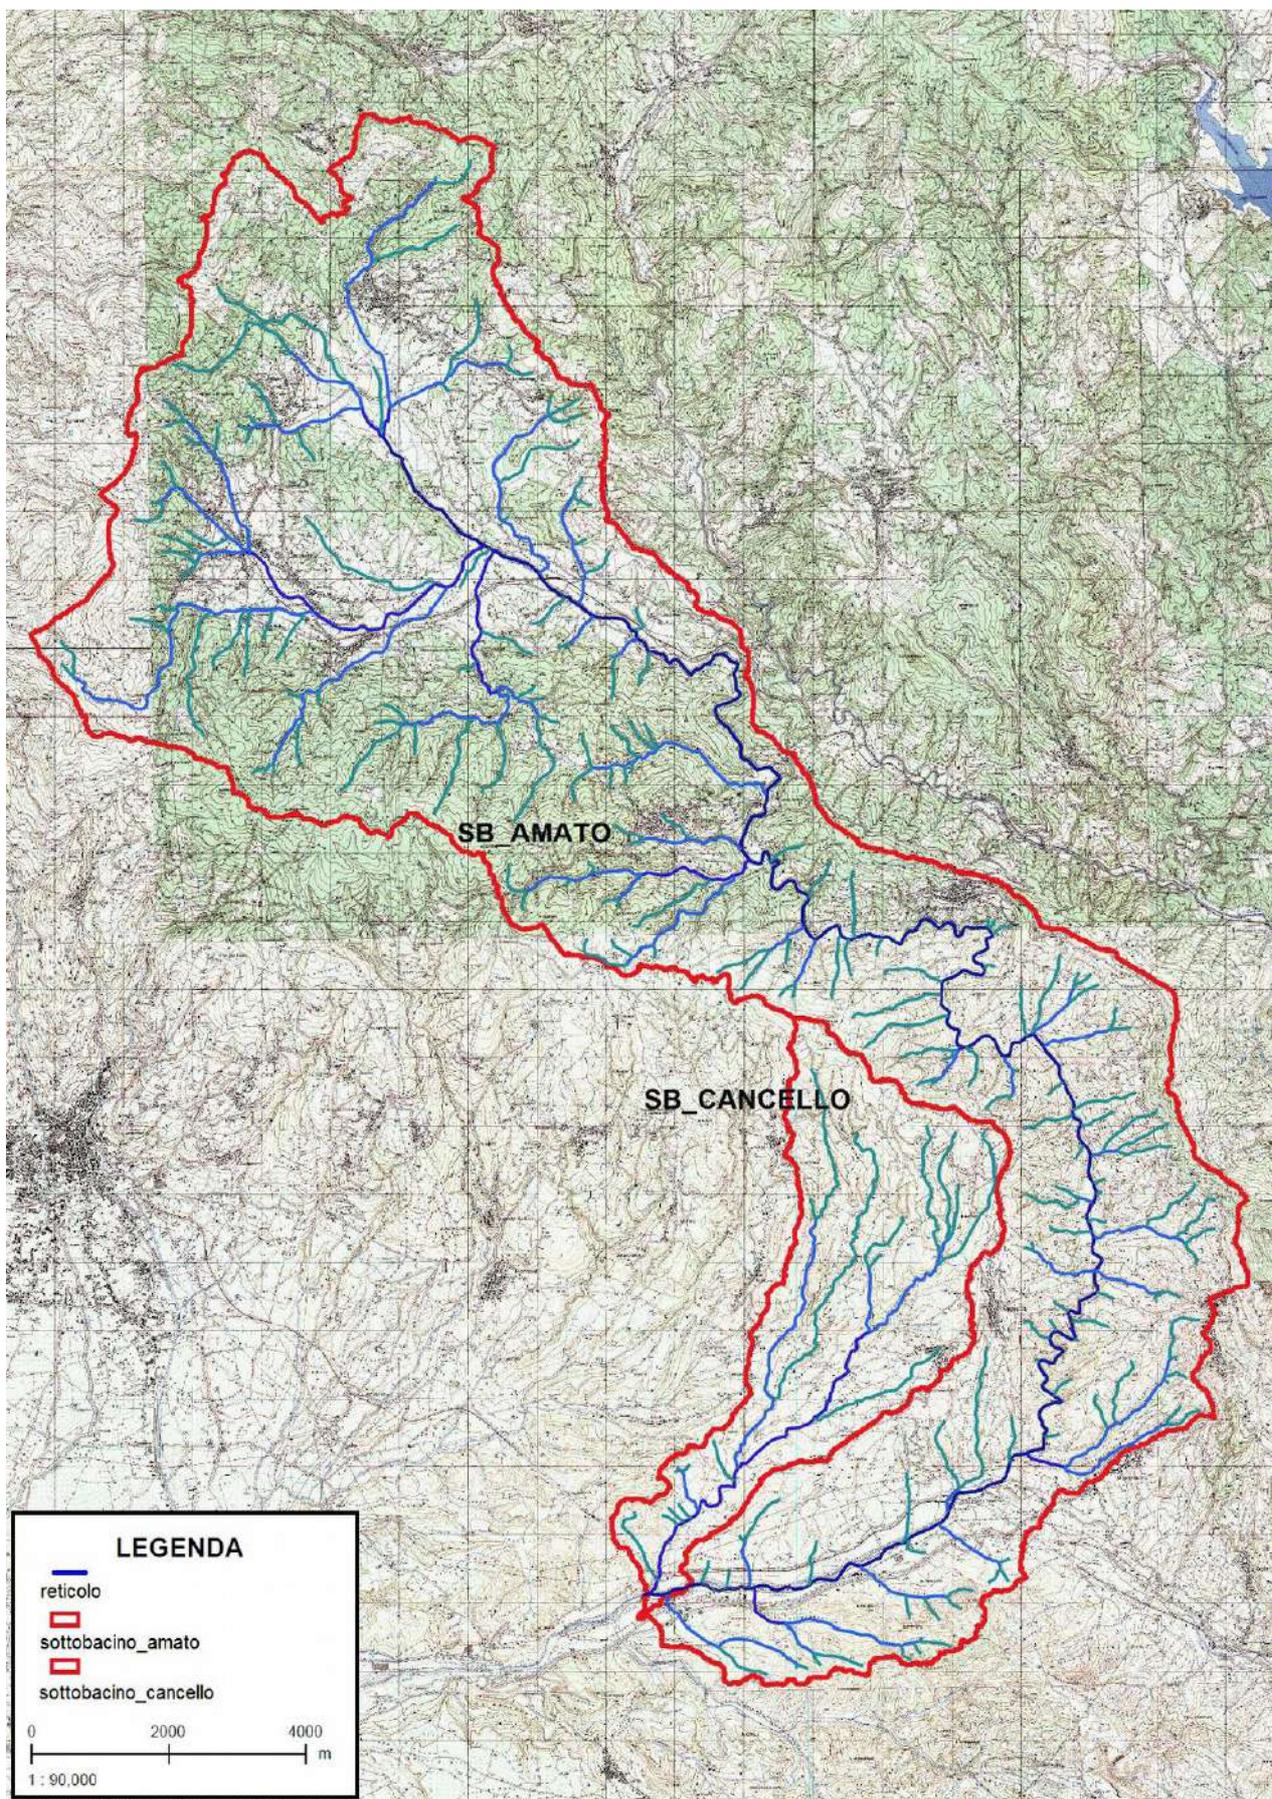
Fig. 2: Inquadramento bacini idrografici su cartografia IGM

Il reticolo idrografico del Fiume Amato oggetto di studio si estende per una lunghezza totale di circa 1.5 km, di cui circa 1 km a monte dal punto in cui in esso confluiscono le acque del Torrente Cannello e 500 m a valle di tale confluenza, mentre per quanto riguarda quest'ultimo il tratto oggetto di studio va dal punto di confluenza con il Fiume Amato fino a circa 500 m a monte di esso. In fig 2 vengono riportati i bacini idrografici sia del Fiume Amato che del torrente Cannello.

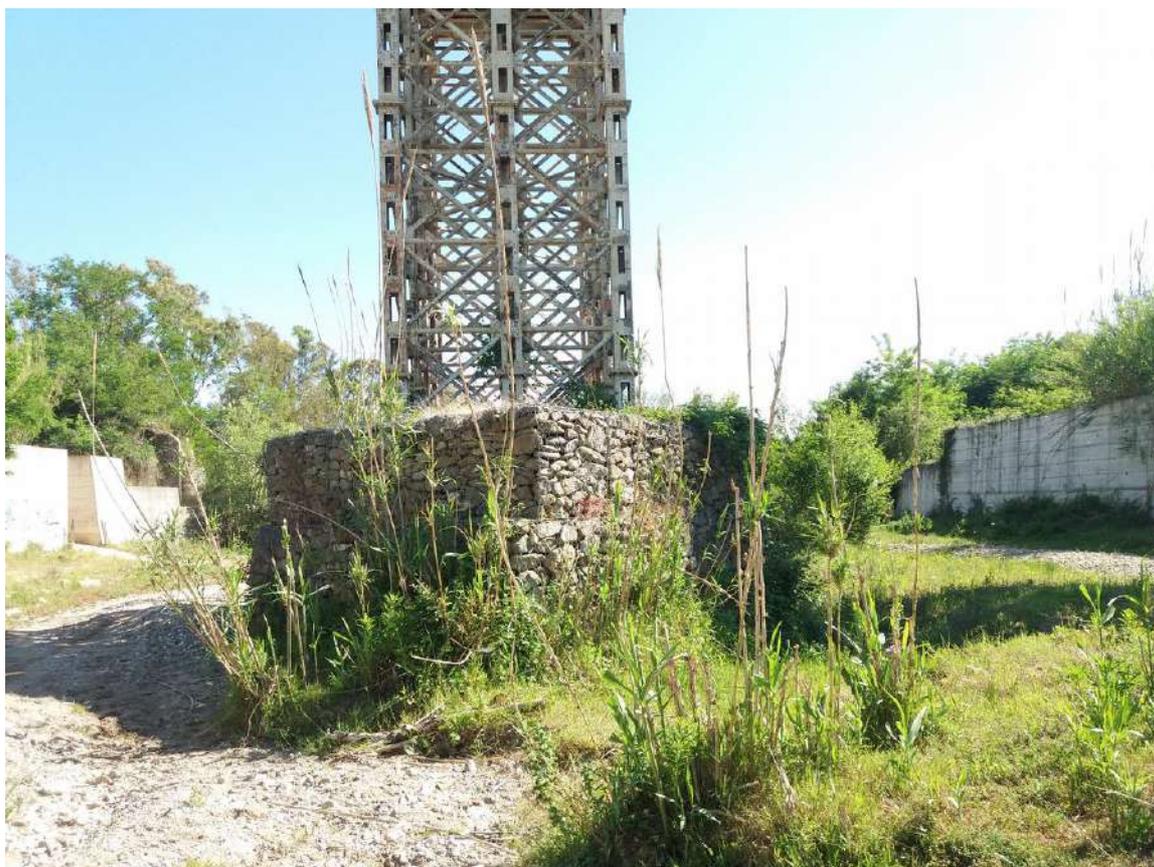
Fig. 5: Vista da monte della pila del ponte della ferrovia

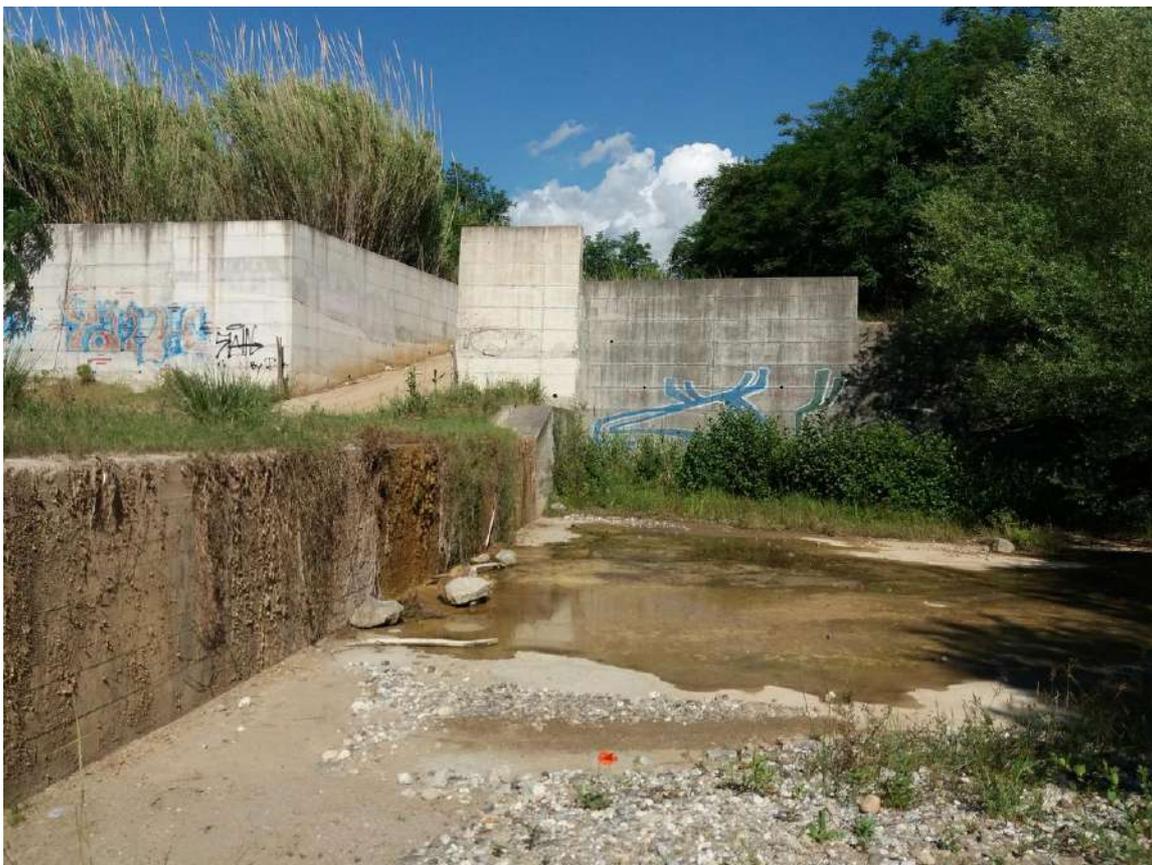
Fig. 6: Muro d'argine in sinistra idraulica e salto di fondo– Torrente Cannello

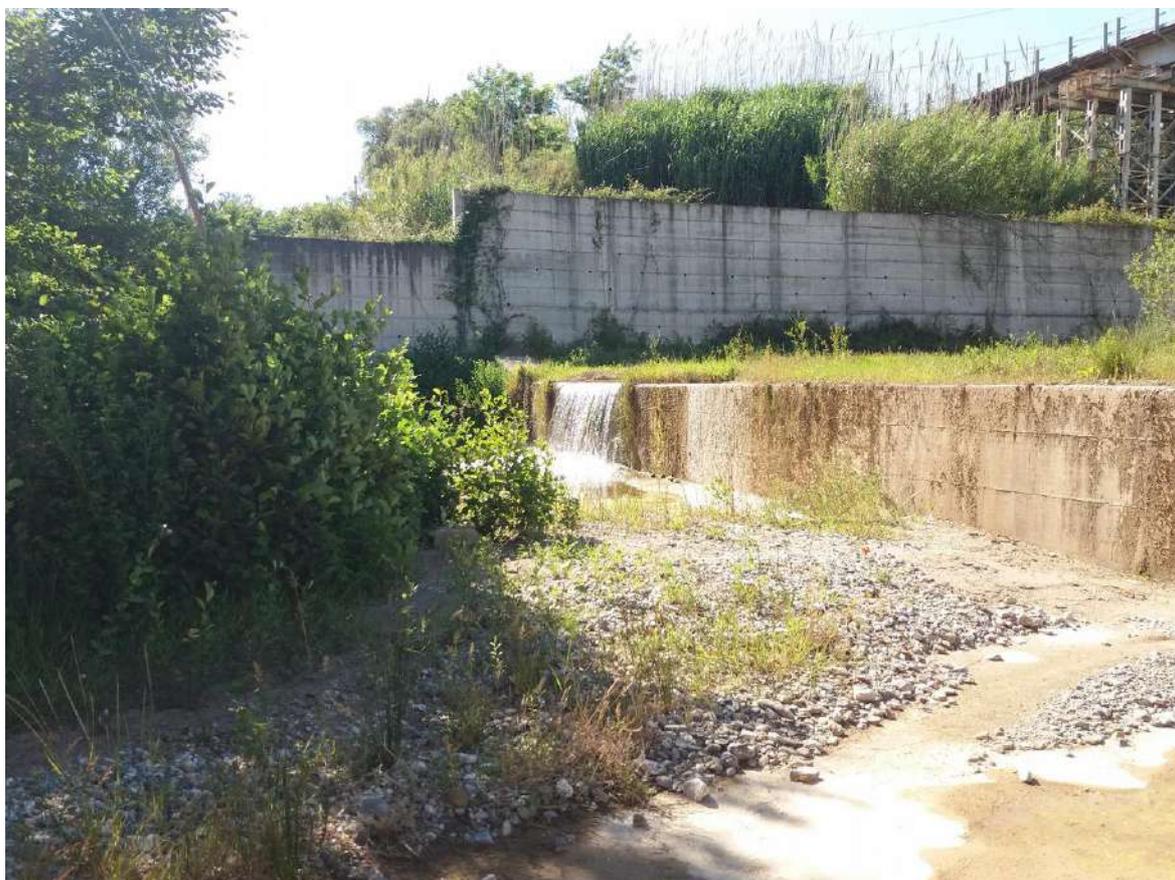
Fig. 7: Muro d'argine in destra idraulica e salto di fondo– Torrente Cannello

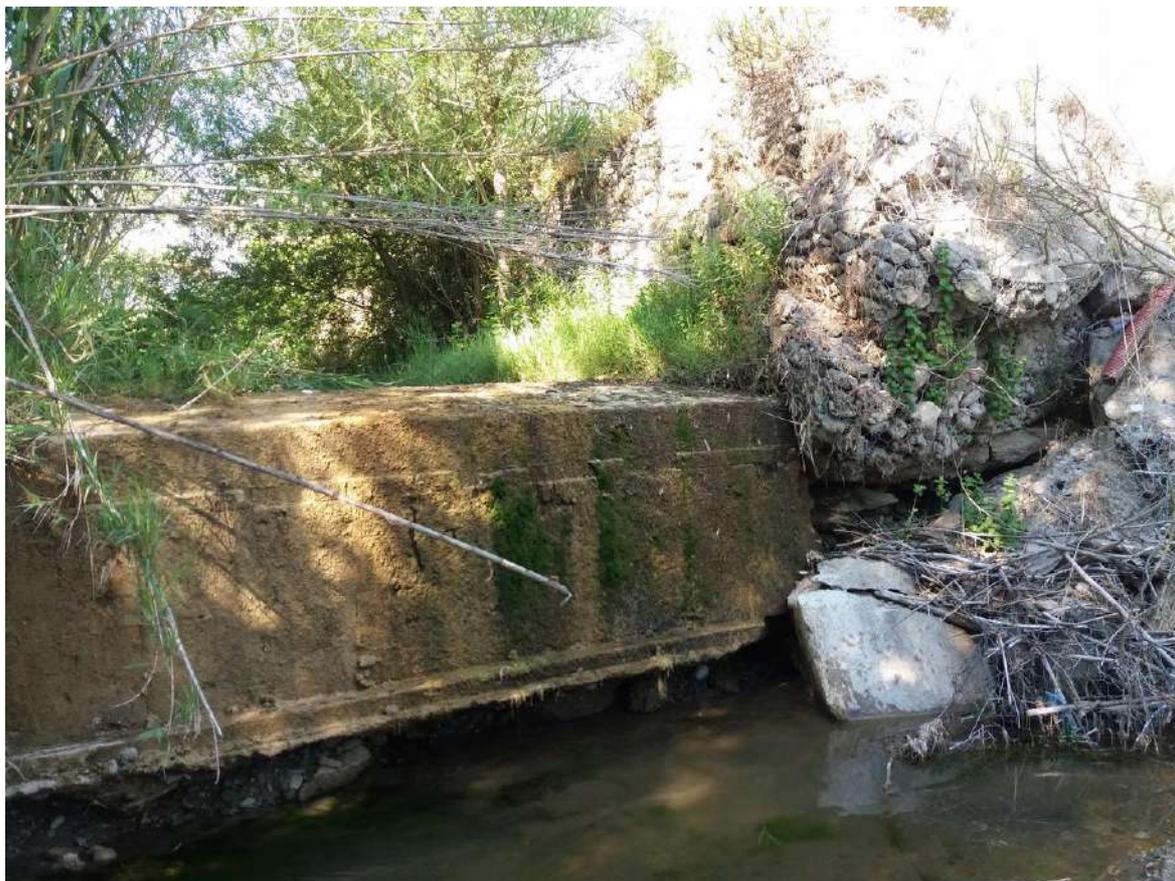
Fig. 8: Protezione di sponda danneggiata e briglia di valle con segni di erosione al piede

Come accennato anche le condizioni delle briglie preesistenti sono degne di attenzione, in quanto dai sopralluoghi effettuati si sono rivelati fenomeni erosivi di scalzamento al piede, così come i precedenti interventi riguardanti le arginature, avvenuti tramite opere di gabbionatura non hanno fornito gli effetti desiderati in quanto anch'essi sono stati scalzati dalla azione erosiva generata dalla corrente idrica.

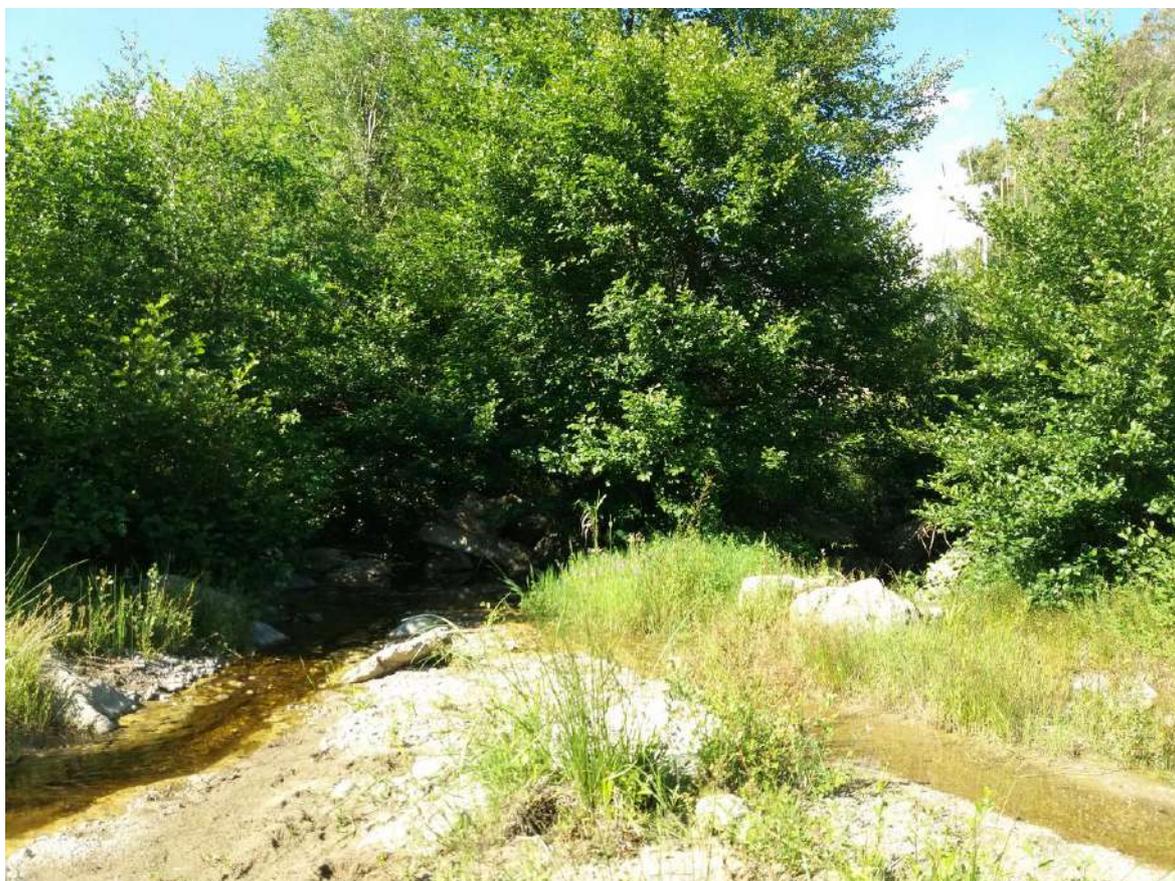
Fig. 9: Presenza di folta vegetazione in alveo – T. Canello

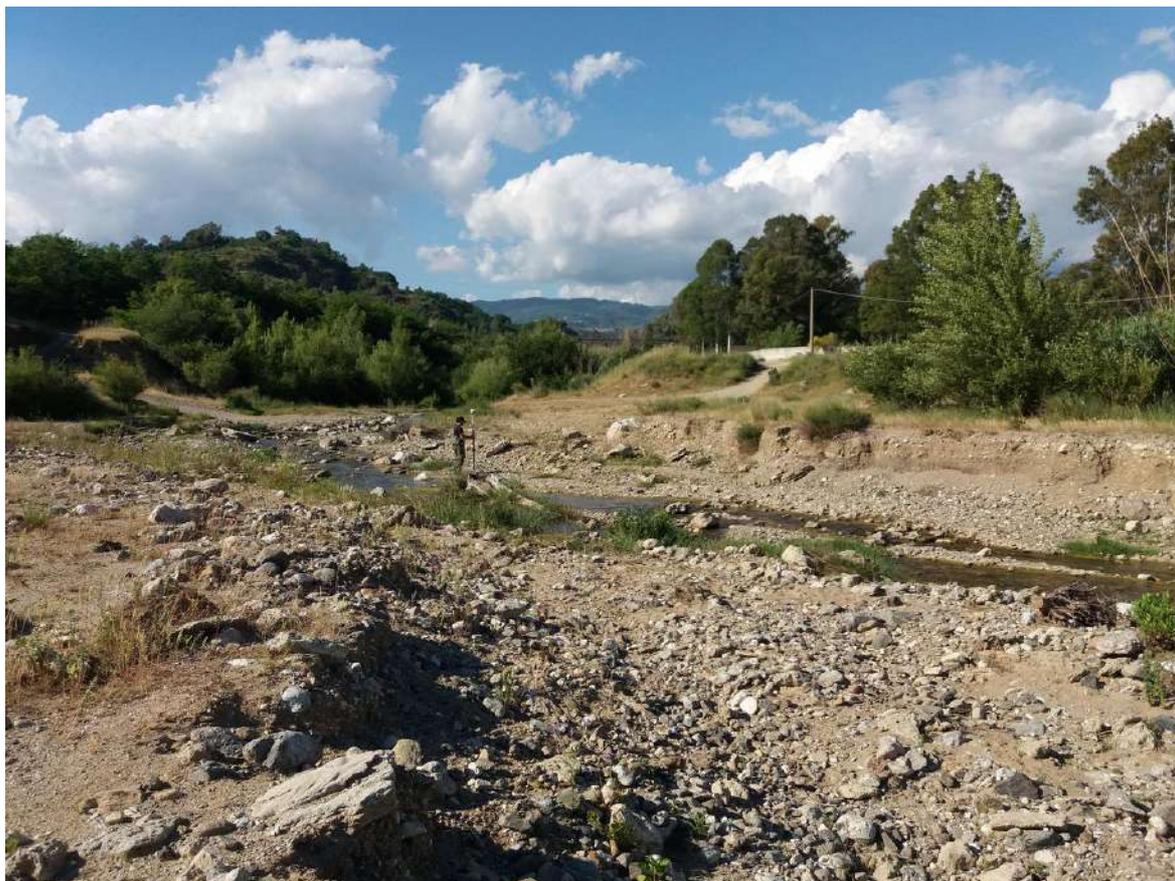
Fig. 10: Rilievo di una sezione battuta nei pressi della confluenza tra il T. Cannello e il F. Amato

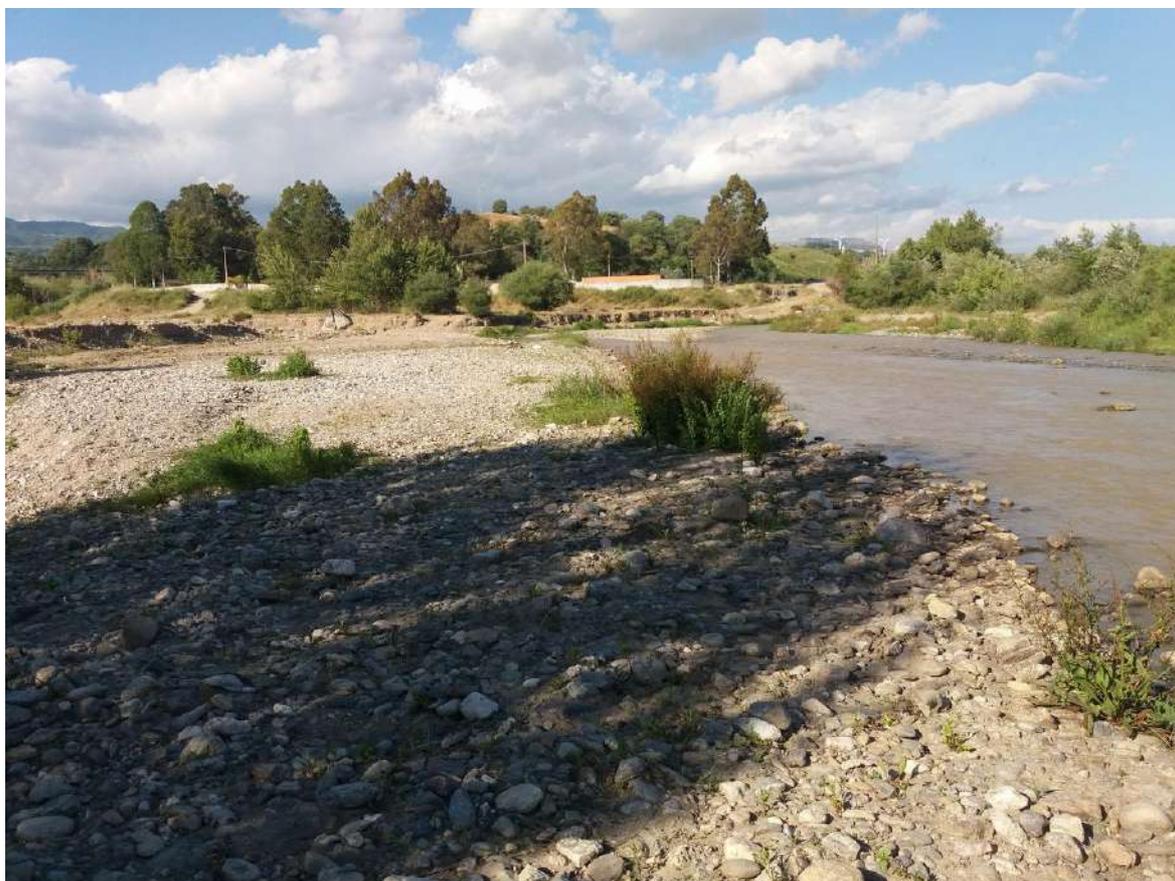
Fig. 11: Confluenza tra il Torrente Cannello ed il Fiume Amato

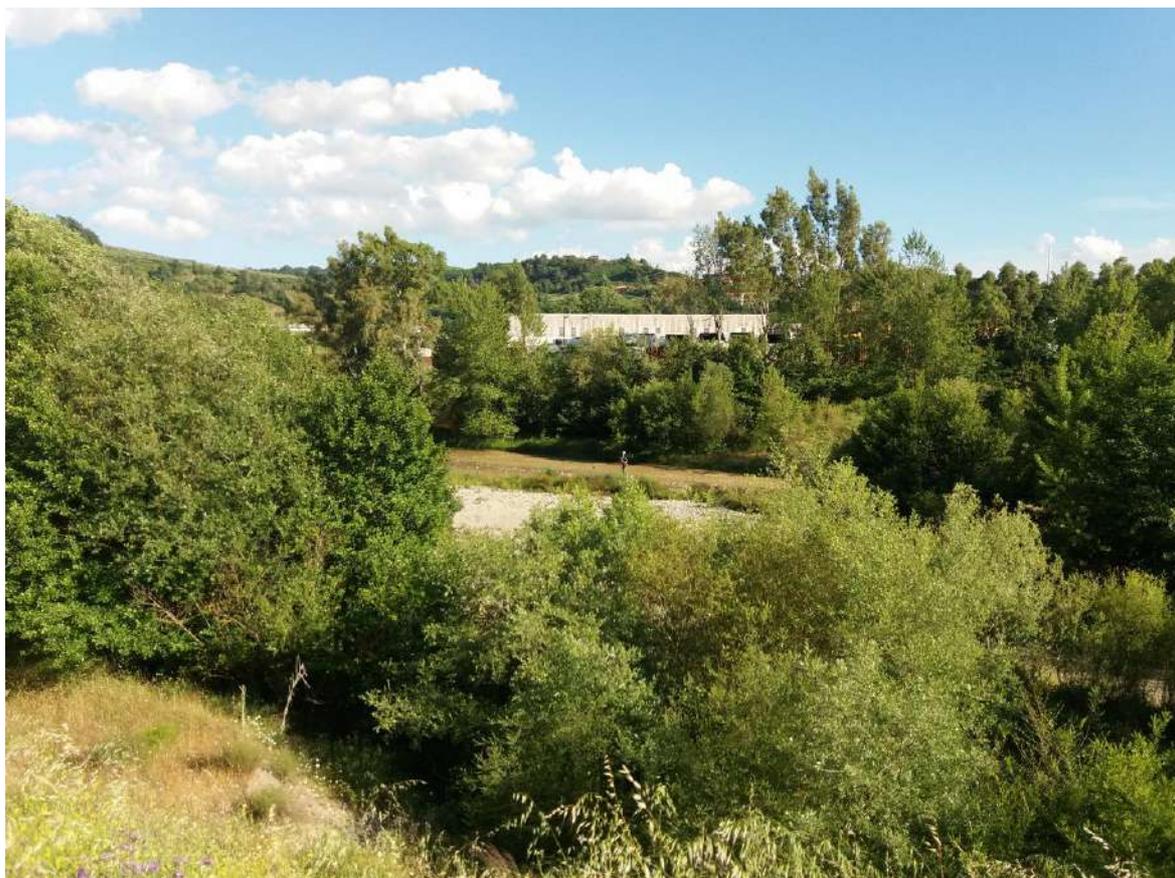
Fig.12: Fiume Amato visto dall'argine in terra presente in destra idraulica

La configurazione attuale dei corsi d' acqua nel tratto che riguarda la loro confluenza presenta diverse tipologie di fenomeni erosivi, che riguardano le sponde, il fondo dell'alveo, le briglie e i manufatti di attraversamento dei corsi d'acqua. Soprattutto quest'ultimi sono stati negli ultimi anni oggetto di particolare attenzione in seguito al crollo di entrambi i viadotti presenti in tale tratto del corso d'acqua, ovvero il viadotto della SP 167 in seguito demolito e quello ferroviario che è stato in seguito ripristinato.

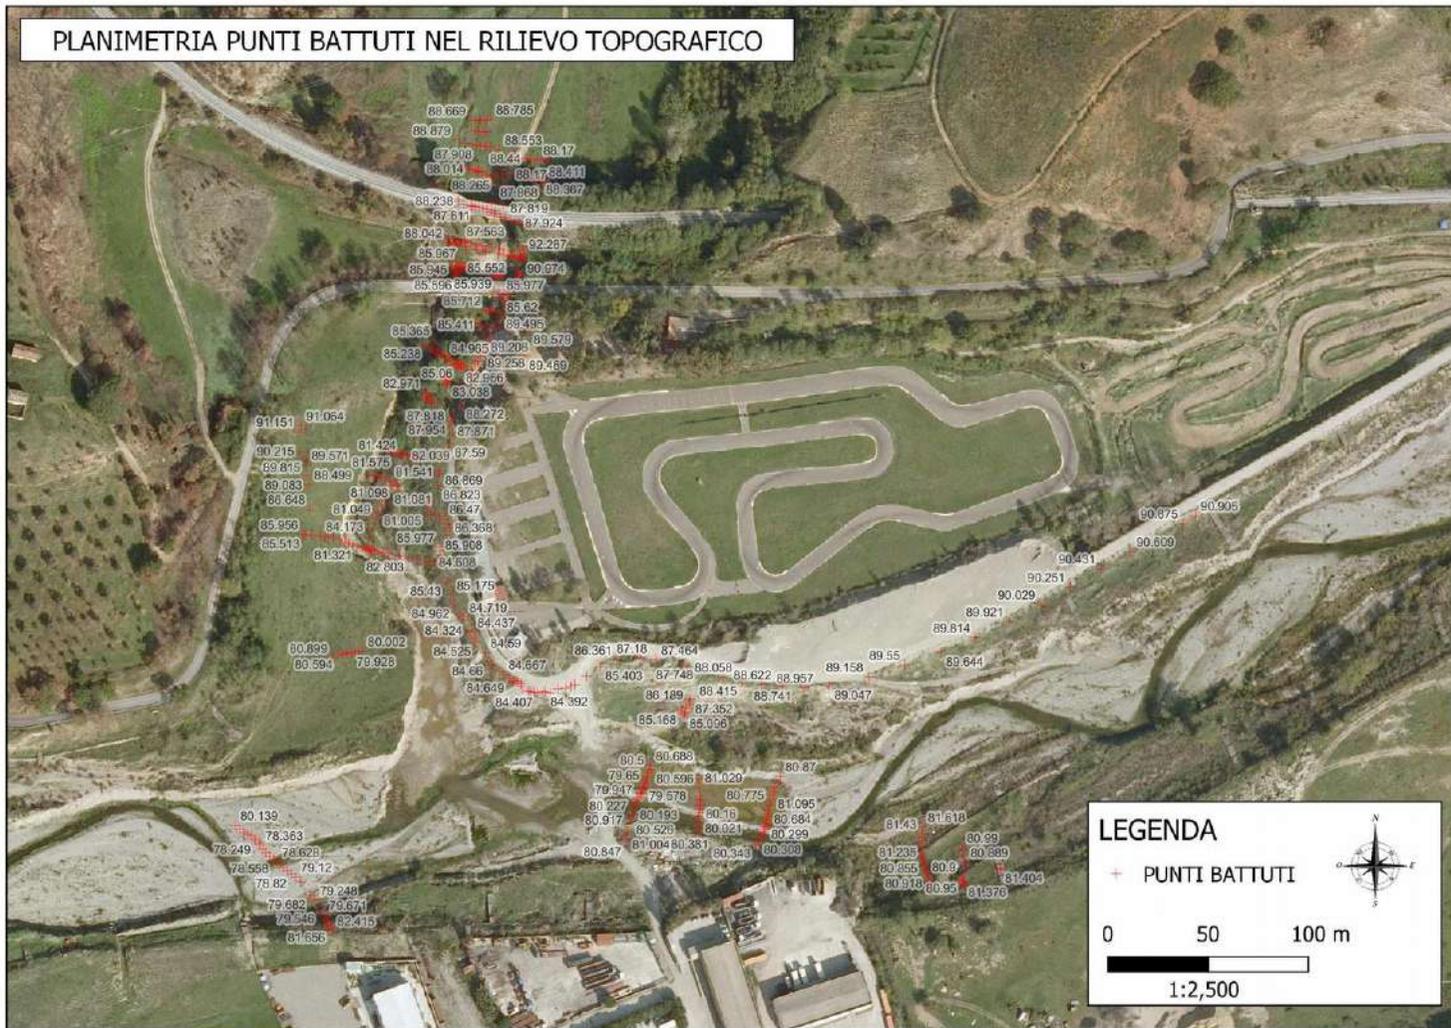
Fig. 13: Planimetria dei punti battuti durante la campagna di rilievo topografico esperita in situ

Al fine di meglio dettagliare le informazioni topografiche disponibili si è reso necessario effettuare un rilievo topografico di dettaglio della zona di interesse. Difatti il modello digitale del terreno rilevato con tecnica Lidar nel 2008 non risulta aggiornato in corrispondenza dell'alveo fluviale la cui geometria viene periodicamente a modificarsi al passaggio delle piene fluviali. A tal proposito si è reso necessario integrare i dati lidar disponibili con le sezioni rilevate nel dettaglio durante la campagna di rilievo topografico. Il rilievo è stato eseguito mediante strumentazione GPS ed è stato finalizzato in un primo luogo a rilevare le geometrie delle sezioni idrauliche del Fiume Amato e del Torrente Canello in corrispondenza dell'area di interesse unitamente a tutti i manufatti idraulici presenti nell'area di studio (ponti, briglie, soglie, protezioni di sponda, rilevati arginali). Nelle Figg da 5 a 12 vengono riportate alcune foto delle aree di interesse. In particolare sono state rilevate tre briglie, i muri d'argine e la pila del ponte della ferrovia. Per quanto riguarda il Torrente Canello è stata rilevata la presenza di folta vegetazione e di manufatti danneggiati dal passaggio della corrente e nella fattispecie una protezione di sponda in gabbioni che risulta compromessa e di una briglia con forti segni di erosione al piede. Nella Fig.13 è riportata invece la planimetria generale dei punti battuti durante la campagna di rilievo topografico esperito in situ.

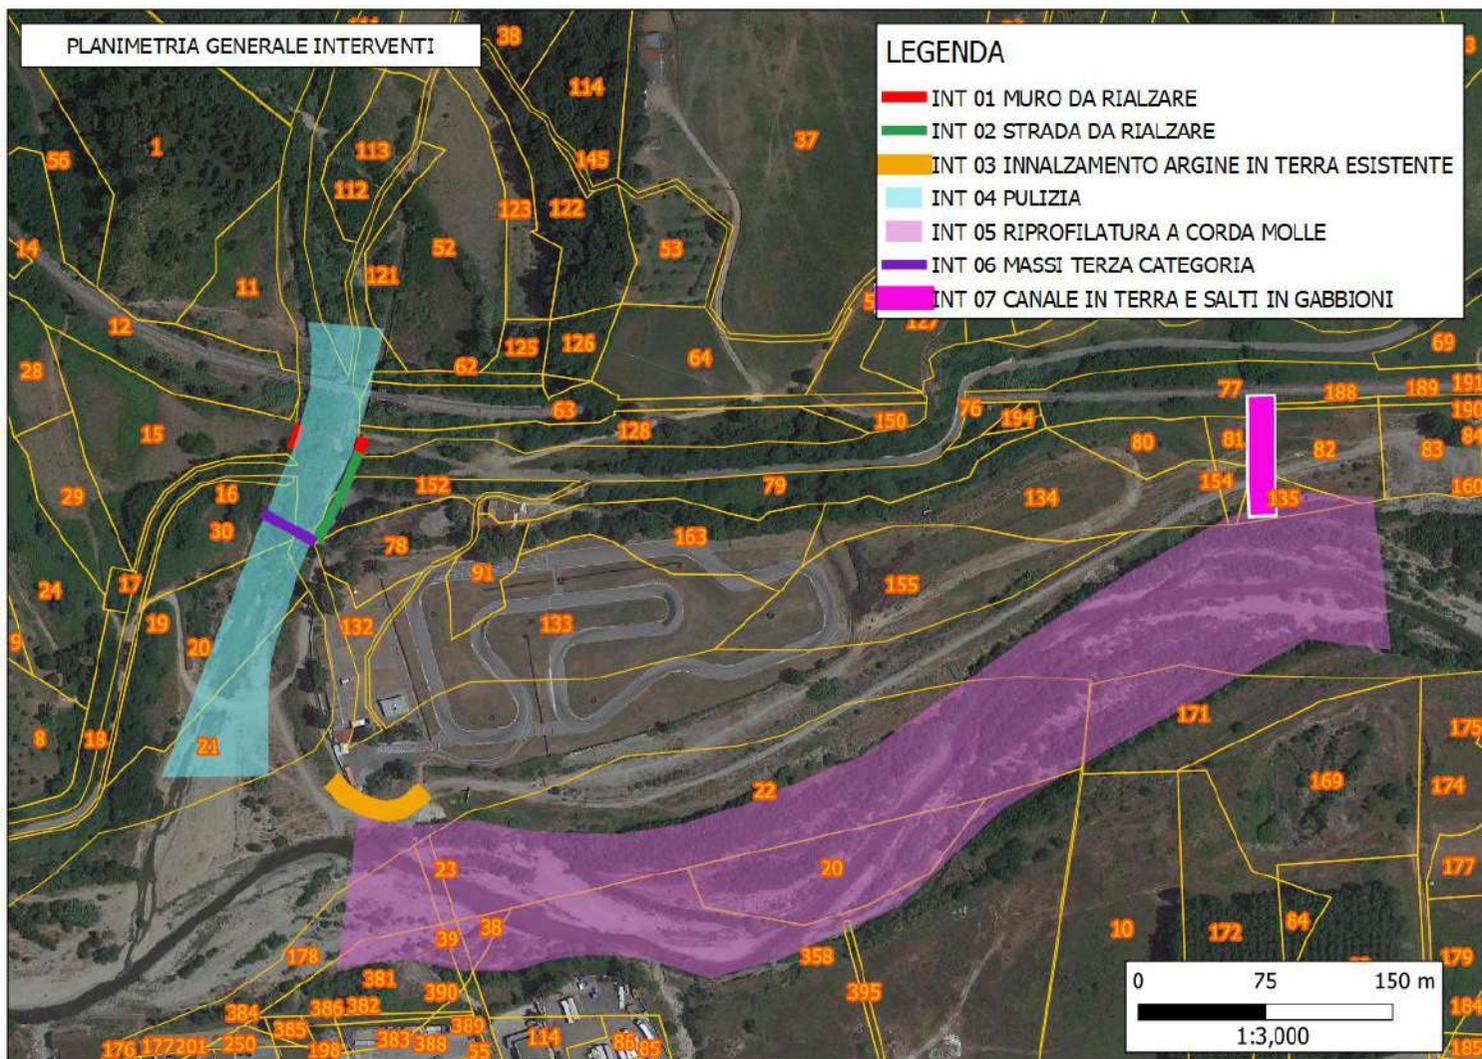
Fig. 14: Planimetria del tratto di interesse su sovrapposizione delle particelle catastali

Nella Fig.14 viene riportata in seguito la planimetria dei tratti dei due corsi d'acqua che saranno interessati dalle diverse tipologie di intervento.

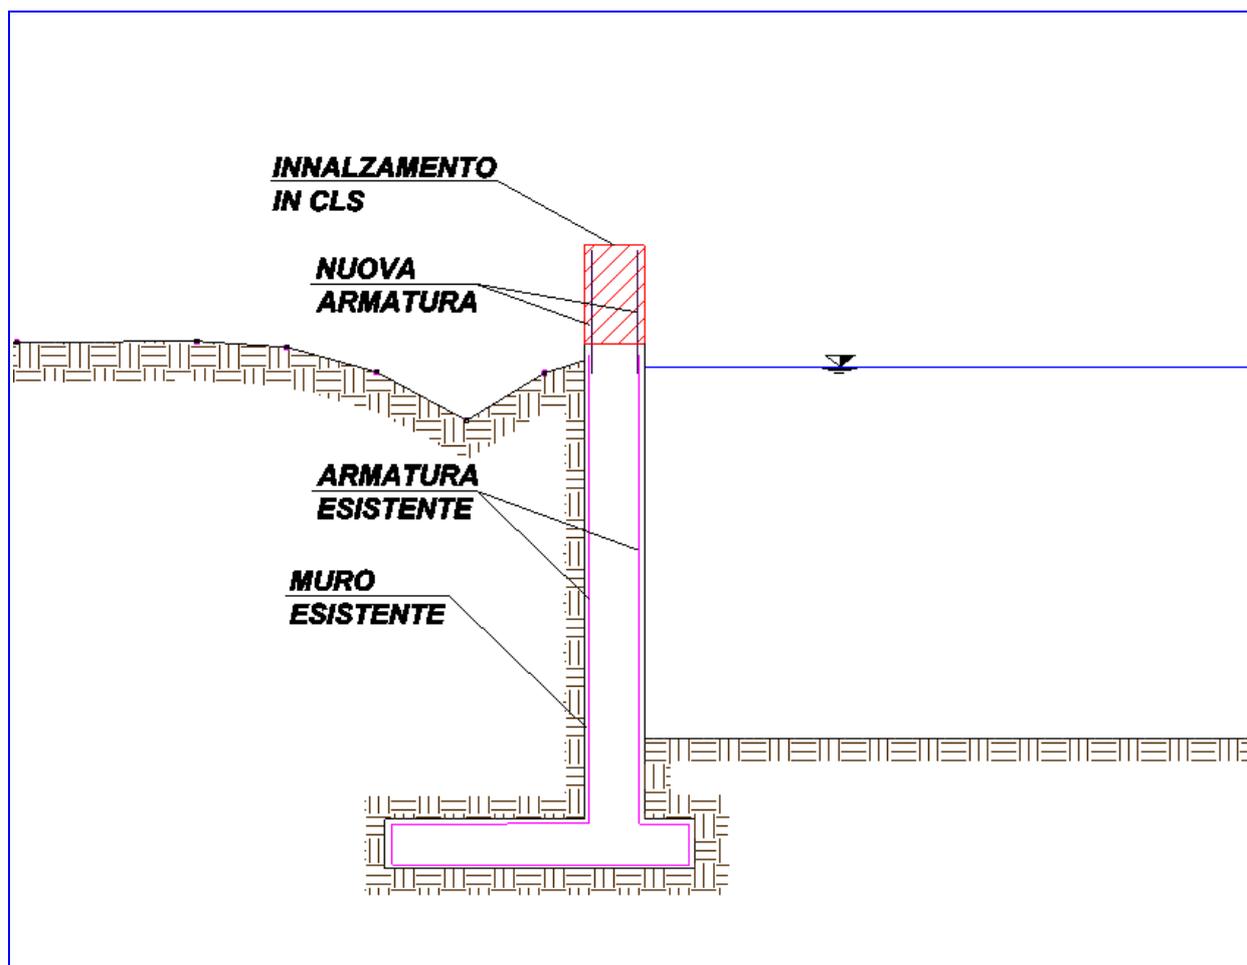
- **INT 01** : innalzamento muro in calcestruzzo armato esistente al fine di contenere le portate con diversi tempi di ritorno con idoneo franco di sicurezza. L'innalzamento del muro d'argine esistente in destra e in sinistra idraulica, che sarà di 1.00 m e che avrà una lunghezza di circa 12 m , avverrà mediante la realizzazione di un muro in cemento armato al di sopra di quello preesistente al quale sarà reso perfettamente solidale con le armature di quello nuovo che saranno affogate nel muro esistente, vedi Fig. 15. La quota di progetto dell'innalzamento del muro è stata scelta sulla base delle verifiche idrauliche effettuate nello stato attuale utilizzando i seguenti criteri:
 - avere un franco minimo di 50 cm nel punto in cui si ha l'insufficienza maggiore;
 - mantenere la quota della sommità arginale omogenea nel tratto in cui si interviene.

Fig. 15: Intervento 01 – Innalzamento muro in cls armato esistente

Per quanto riguarda il torrente Canello, è stato recentemente realizzato in prossimità della sinistra idraulica un argine in cemento armato di altezza pari a 4,50m, che in seguito alle verifiche idrauliche effettuate risulta non sufficiente per contenere i valori di portata ricavati per la piena duecentennale, non a caso, uno degli interventi proposti per la mitigazione del rischio idraulico consiste nell'innalzamento di quest'ultimo di un ulteriore metro di altezza.

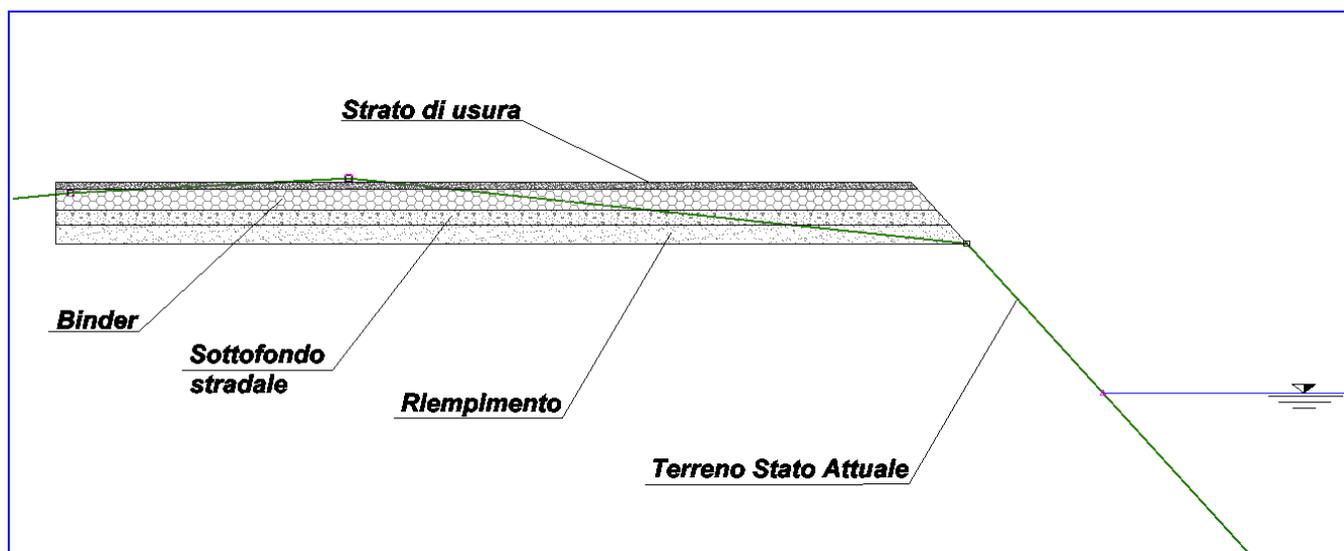
- **INT 02** : innalzamento viabilità esistente al fine di contenere le portate con diversi tempi di ritorno con idoneo franco di sicurezza. L'innalzamento della strada che sarà di 1.00 m e che avrà una lunghezza di circa 55 m, funzionerà come contenimento arginale e la quota di progetto dell'innalzamento del muro, vedi Fig. 16 è stata scelta sulla base delle verifiche idrauliche effettuate nello stato attuale in modo da avere un franco minimo di 1.00 m nel punto in cui si ha l'insufficienza maggiore.

Fig. 16: Intervento 02 – Innalzamento strada esistente

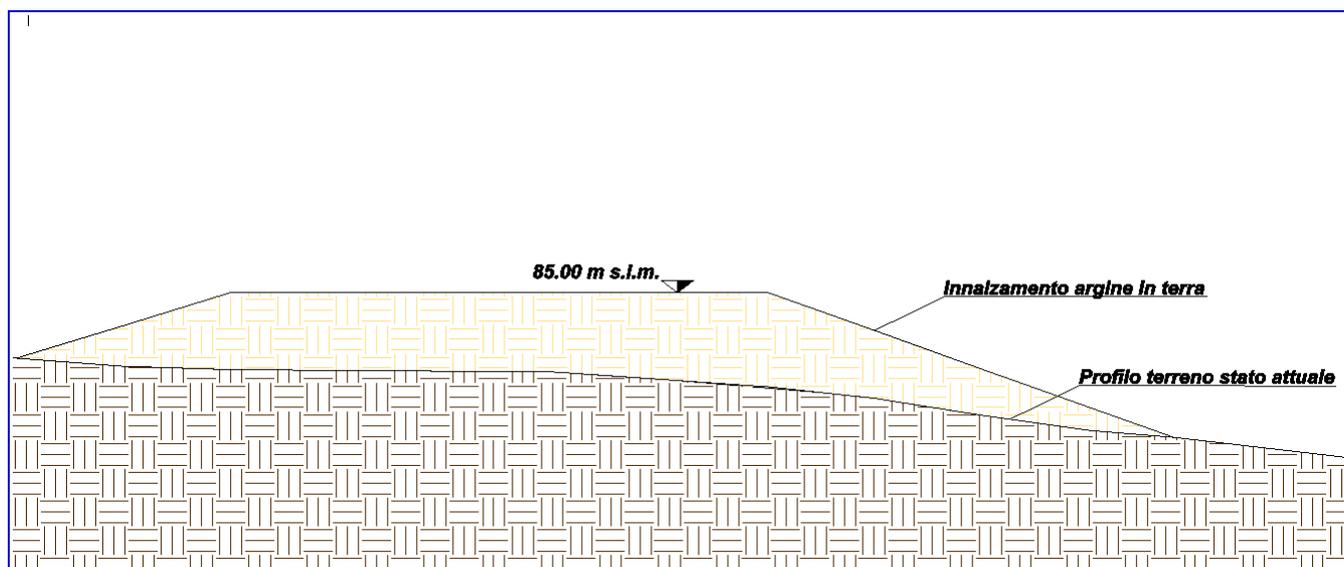
- **INT 03** : innalzamento argine in terra esistente al fine di migliorare il franco idraulico. L'innalzamento avverrà nei pressi della confluenza tra il Torrente Canello e il Fiume Amato e avrà una lunghezza di circa 75 m. La quota di progetto dell'innalzamento del muro è stata scelta in modo tale da migliorare il franco idraulico di sicurezza e mantenere la quota della sommità arginale omogenea nel tratto in cui si interviene

Fig. 17: Intervento 03 – Innalzamento argine in terra esistente

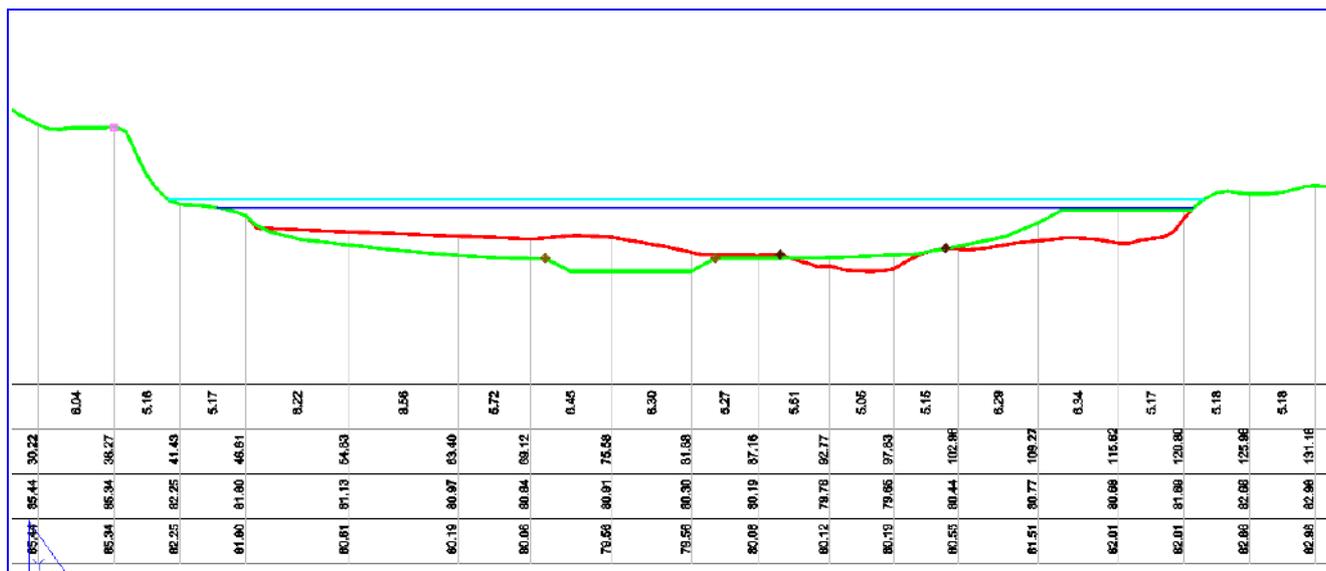
- **INT 04** : riprofilatura mediante sezione a corda molle di un tratto del Fiume Amato per una lunghezza complessiva di circa 700m;
- **INT 05** : pulizia generale del Torrente Canello e del Fiume Amato per una superficie complessiva di circa 2 ha;

Fig. 18: Intervento 05 – Riprofilatura a corda molle sul Fiume Amato

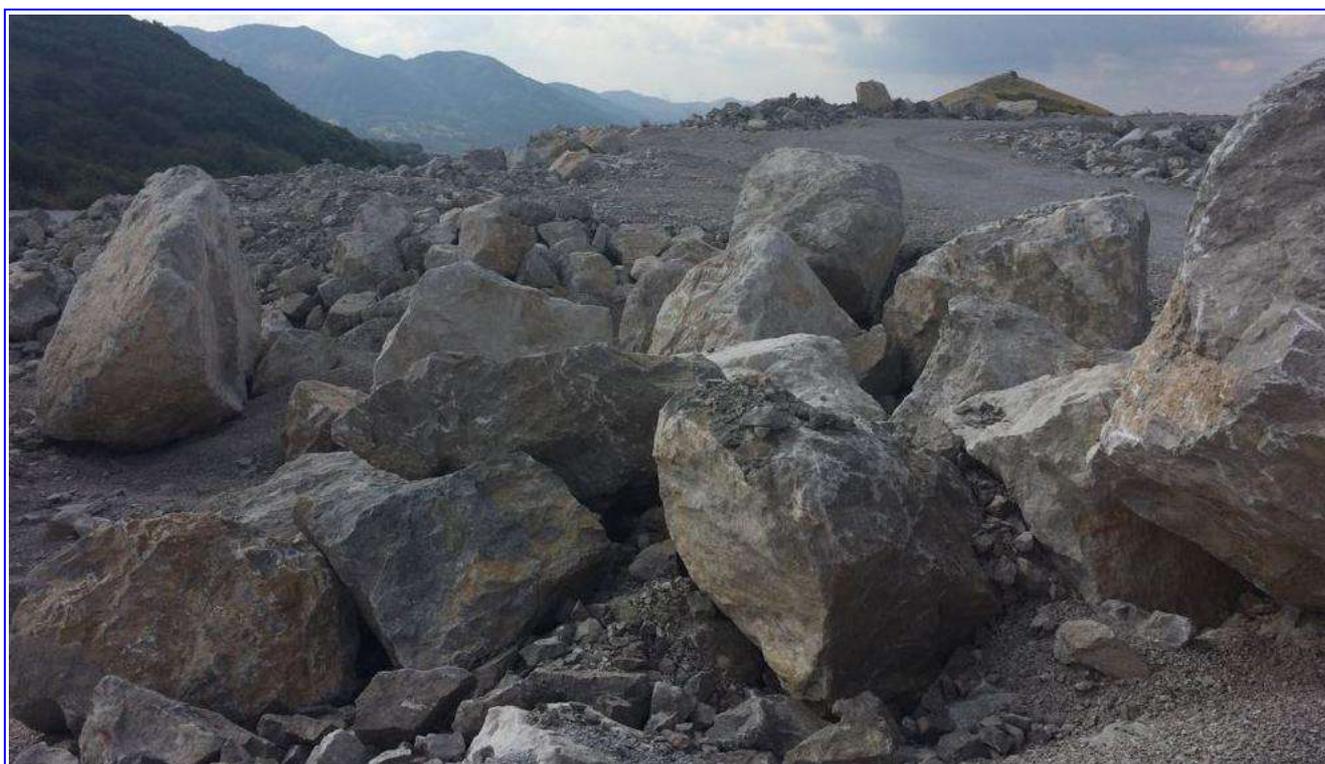
- **INT 06** : protezione di difesa dall'erosione mediante la posa in opera di massi di 3a categoria a valle della briglia al fine di limitare gli effetti erosivi al piede;

Fig. 19: Intervento 06 – Massi di 3a categoria a valle della briglia per contrastare fenomeno erosione
