**COMUNE DI CROTONE**

**POTENZIAMENTO DEL SISTEMA DI RACCOLTA DELLE ACQUE METEORICHE AFFERENTI  
AL TRATTO INTUBATO DEL c.d. TORRENTE PIGNATARO E I SUOI AFFLUENTI**

**PROGETTO DI FATTIBILITA' TECNICO ECONOMICA**

**TITOLO: Studio preliminare ambientale**

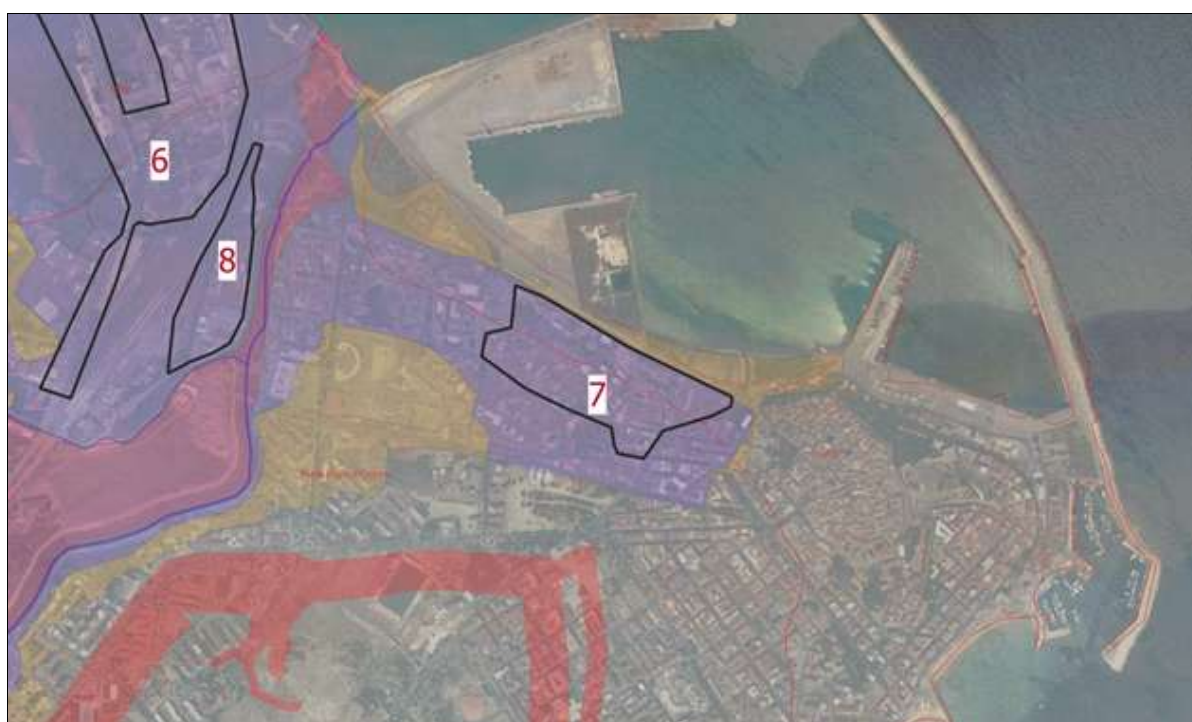
*Fig. 2: Zona interessata dagli allagamenti (sito n.7)*

Le criticità principali verificatisi in occasione dell'evento alluvionale del Novembre 2020 hanno riguardato in particolare le aree di monte, dove le acque provenienti dai versanti collinari non sono correttamente intercettate e collettate nel canale, oltre che il quartiere Marinella posto in prossimità della foce del Pignataro. In quest'ultima zona in particolare si sono verificati allagamenti con battenti superiori a 1.00 m che hanno provocato gravi danni agli autoveicoli parcheggiati in strada oltre che agli esercizi commerciali ed alle abitazioni poste a piano terra, vedi Fig.2.

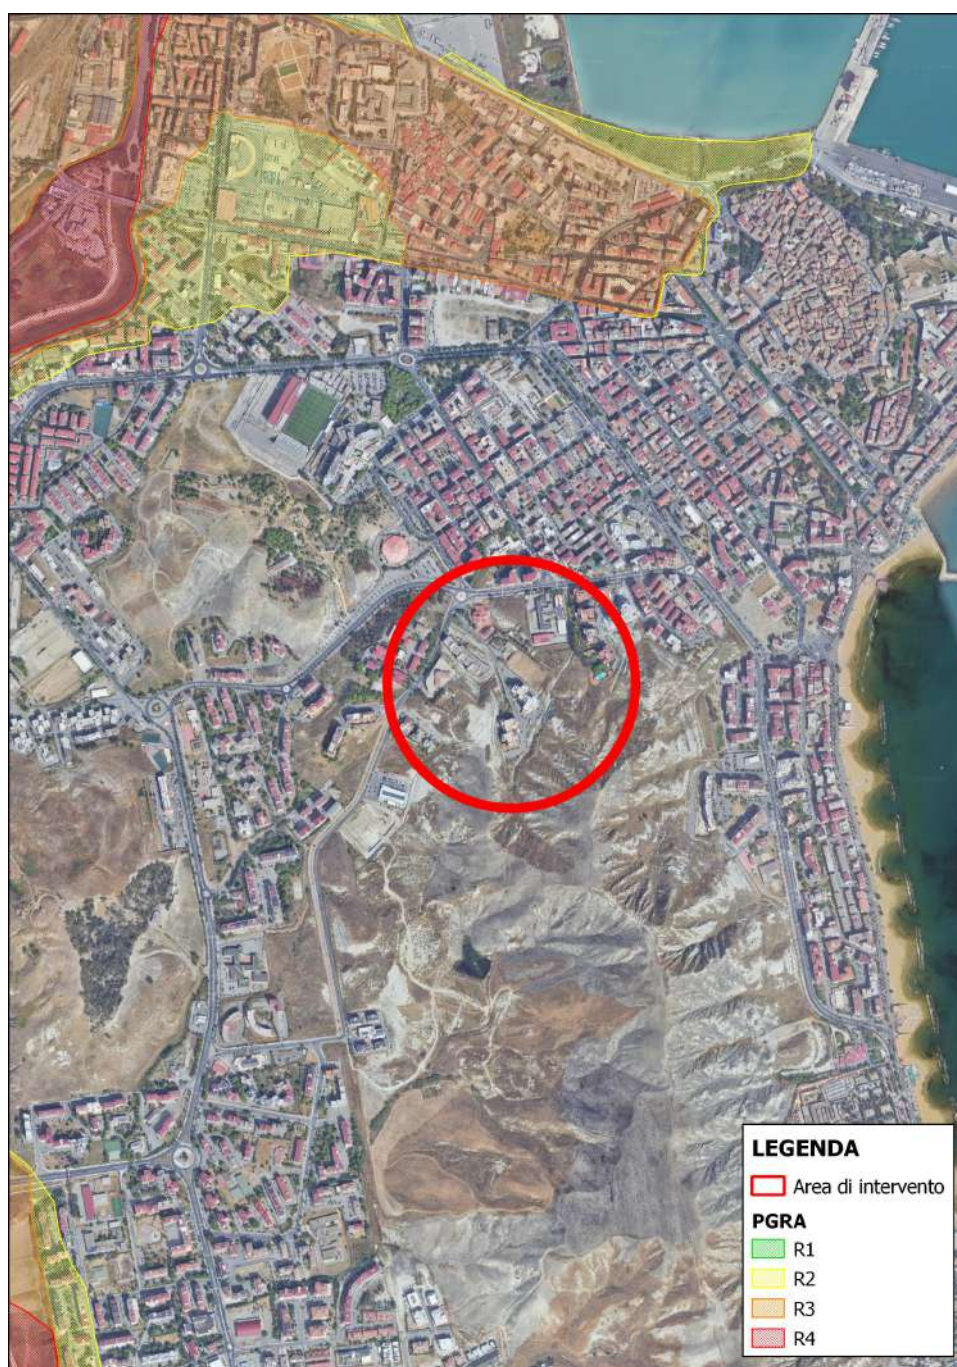
Fig. 21: Perimetrazione su ortofoto PGRA

L'area intervento non risulta classificata come area d'attenzione nell'ambito della perimetrazione delle aree a pericolosità idraulica riportata nella cartografia del Piano di Gestione del Rischio Alluvioni (PGRA) redatto dal Distretto Idrografico dell'Appennino Meridionale approvato nell'ottobre 2020 con Decreto Segretariale n.540 (Fig.21), tuttavia lo stesso tratto risulta invece classificato area a rischio nella perimetrazione del rischio frane del Piano Stralcio per l'Assetto Idrogeologico (PAI) dell'Autorità di Bacino della Regione Calabria approvato nel 2001 (Fig.22).

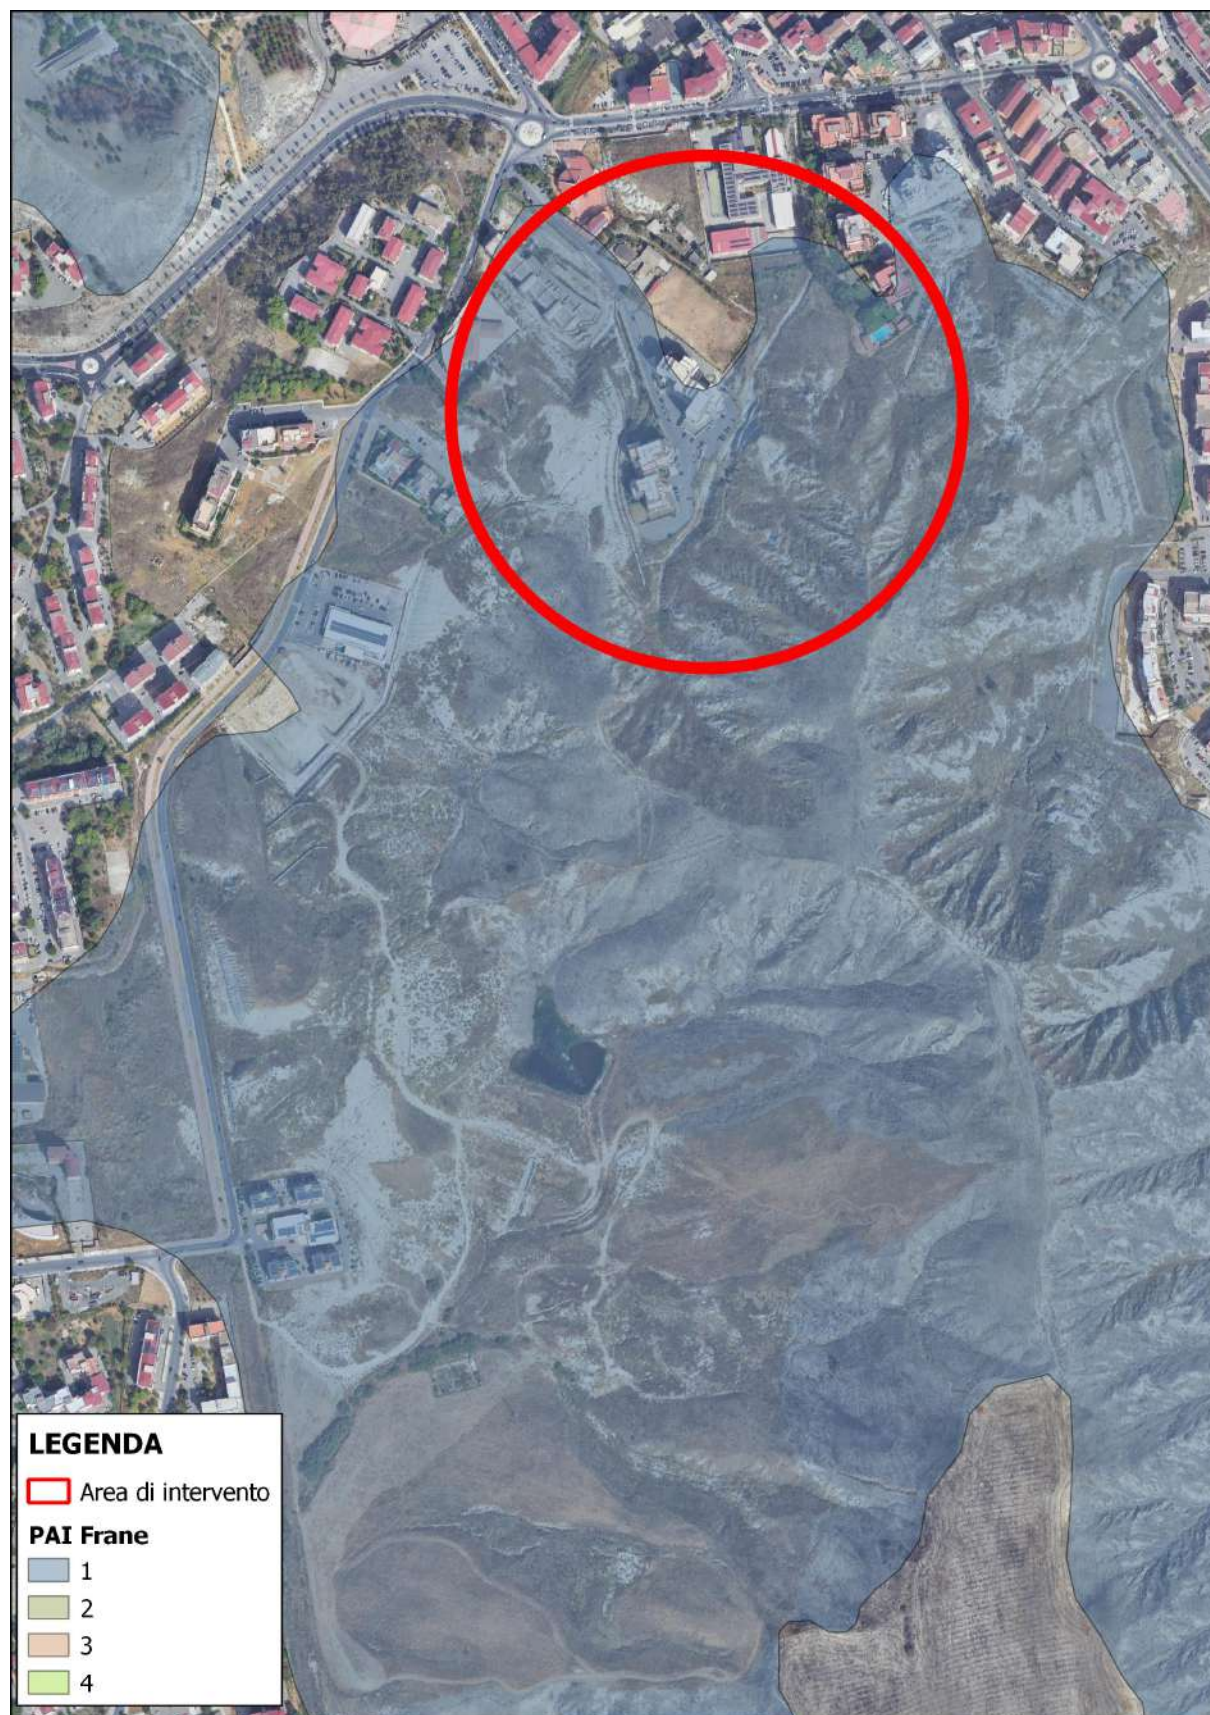
Fig. 22: Inquadramento su ortofoto PAI Frane

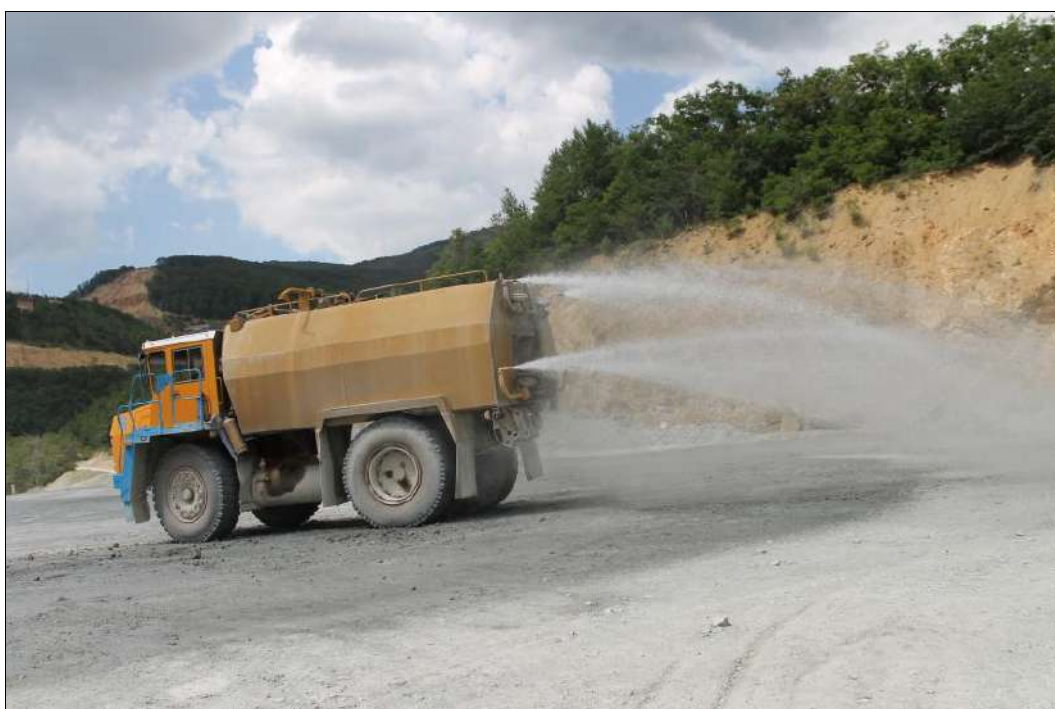
*Fig. 24: Bagnatura piste di cantiere per abbattere le emissioni polverose*

Le misure di mitigazione integrate all'interno del progetto prevedono per la fase di cantiere la bagnatura delle aree oggetto di escavazione e di transizione dei mezzi meccanici al fine di ridurre l'emissione di polvere vedi figura 24.
