# Comune di CROTONE

## REGIMENTAZIONE ACQUE METEORICHE LOCALITÀ SAN GIORGIO E SISTEMAZIONE DI VIA FIUME ESARO

(PFTE: Progetto Fattibilità Tecnico Economica)

**RELAZIONE TECNICA**

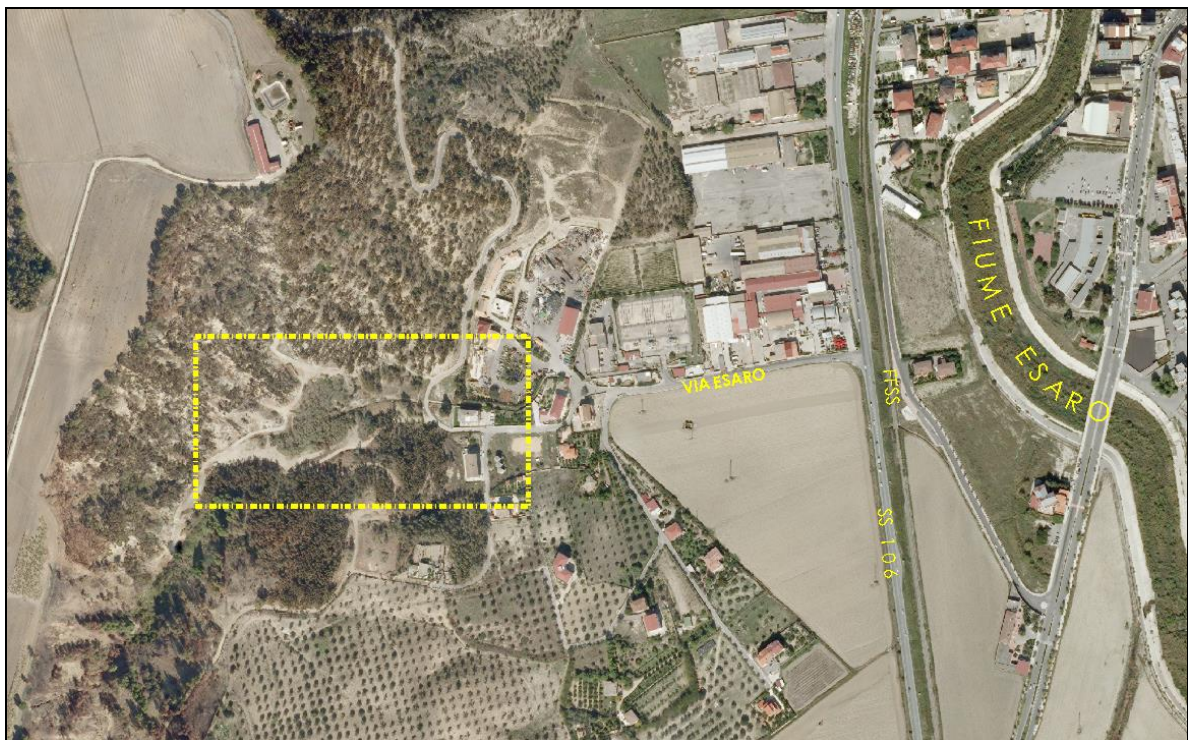
In figura 1 è riportata l'area investigata e nella quale sono previsti gli interventi in progetto.

Figura 1 - inquadramento aree di intervento su ortofoto.

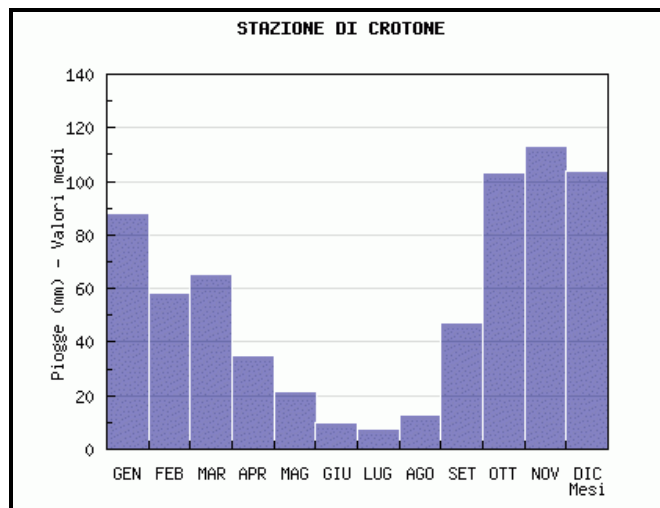
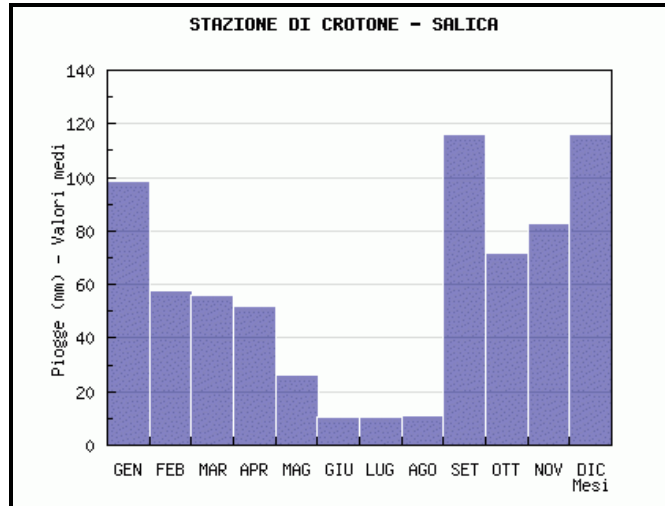
Ulteriori indicazioni relative alla distribuzione delle precipitazioni durante l'anno nel bacino in esame sono state derivate dalla analisi delle stazioni pluviometriche nell'intorno del bacino stesso: in particolare, sono state considerate le stazioni 1680 "Crotone" e 1695 "Crotone – Salica", (TAVOLA 1). Dalla analisi delle piogge mensili si evince che il periodo di maggiori precipitazioni si estende essenzialmente dall'autunno inoltrato all'inizio della primavera, mentre nei mesi estivi le piogge sono molto ridotte.

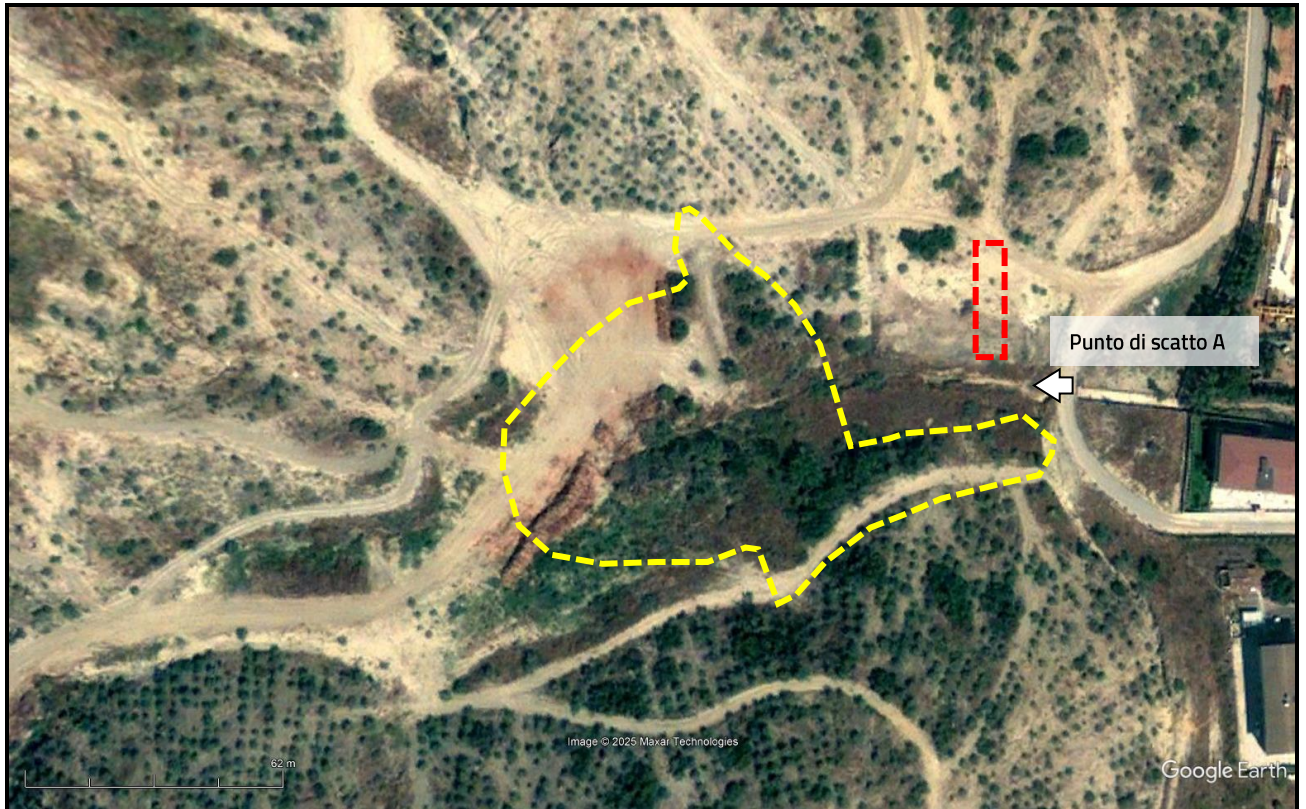
Figura 8 - Ortofoto anno 2009: Intervento 1 (tratto giallo); Intervento 2 (tratto rosso).
