**Provincia di Cosenza**
**Comune di San Sosti**

**“INTERVENTO DI RIPRISTINO E RIATTIVAZIONE DELL'IMPIANTO MINI IDROELETTRICO  
 AD ACQUA FLUENTE ESISTENTE SUL FIUME ROSA  
 NEL COMUNE DI SAN SOSTI, IN PROVINCIA DI COSENZA”**

**STUDIO DI INCIDENZA AMBIENTALE**

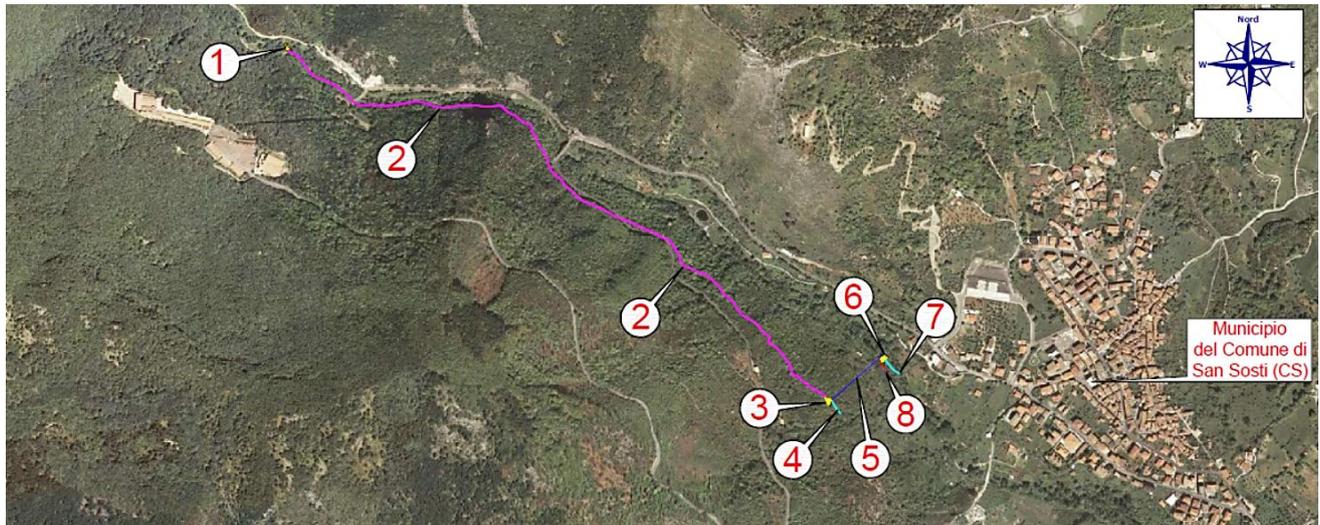
Figura 2 – Planimetria di ubicazione delle opere dell'impianto idroelettrico esistenti nel Comune di San Sosti (CS).

Dalla seguente Figura è possibile apprezzare la localizzazione delle diverse opere esistenti che compongono l’impianto idroelettrico.

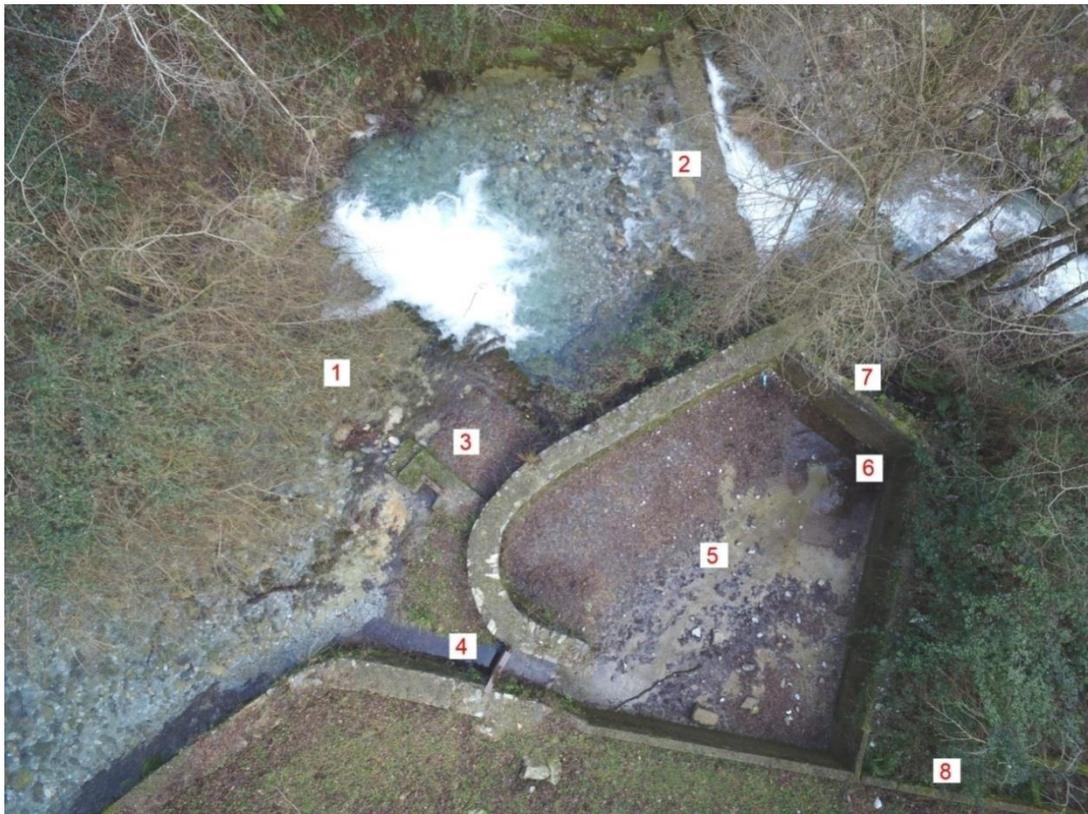
Figura 5 – Vista da Drone dello stato di sussistenza dell’opera e delle sue parti costituenti: traversa in alveo (1), contro-briglia (2), setto di spurgo (3), setto di captazione (4), vasca di sedimentazione (5), scarico di fondo della vasca (6), sfioratore di superficie della vasca (7), canale di derivazione (8)

Come si evince dallo stato di fatto riportato nella tavola T 5 del Progetto Definitivo che raffigura graficamente i dettagli costruttivi dell'opera, essa è costituita da un complesso di manufatti in calcestruzzo distinti essenzialmente nella traversa in alveo, nel setto di captazione delle portate utili alla derivazione, e nella vasca di sedimentazione. La traversa in alveo (*punto n. 1 in tavola*) è formata da una briglia la cui luce attraversata dalla corrente ha lunghezza pari a 8,90 metri circa e larghezza 3,10 metri, che ha la funzione di mitigare l'energia della corrente del corso d'acqua. A valle di tale briglia è presente una platea che termina con una soglia di valle (*contro-briglia, punto n. 2*), di altezza fino al fondo alveo pari a circa 3 metri, realizzata con lo scopo di evitare i fenomeni di erosione dell'alveo del corso d'acqua che sarebbero causati dal salto della corrente idrica se non vi fosse la contro-briglia a valle della briglia principale. Tale briglia è dotata sul fianco di destra fluviale di una bocca di sghiaimento (*setto di spurgo, punto n. 3*) di larghezza 0,5 m e altezza 1,3 m, la quale, modulata da una paratoia, consente di espellere periodicamente i detriti trasportati dalla corrente che si accumulano a monte della traversa in alveo. A monte della traversa, sempre in destra fluviale, è ricavato un setto di captazione (*punto n. 4*) delle portate utili alla derivazione, realizzato mediante una bocca di larghezza 0,85 m e altezza 1,7 m dotata di paratoia a ghigliottina, il cui fondo posizionato a quota più bassa rispetto alla quota del coronamento della briglia, permette il richiamo di una aliquota della portata disponibile in alveo quando la paratoia viene aperta, per derivarla nelle opere dell'impianto. Dal setto di captazione, le portate derivate defluiscono nella vasca di sedimentazione (*punto n. 5*), un manufatto in calcestruzzo avente pianta pressoché trapezoidale con dimensioni utili in pianta di 8,60 per 7,60 metri, per una superficie occupata di 66 metri quadrati circa, e capacità di 60 mc circa, nel quale l'acqua è costretta a rallentare la sua corrente, effetto che causa la sedimentazione delle particelle e delle impurità in essa sospese, poi ricondotte periodicamente nell'alveo fluviale dallo scarico di fondo presente sulla parete di valle della vasca (*punto n. 6*). Eventuali portate in esubero giunte nella vasca sono restituite all'alveo fluviale attraverso lo sfioratore di superficie (*punto n. 7*).

Le portate in uscita dalla vasca sono immesse nel canale di derivazione a cielo aperto, che le adduce alle opere di valle (*punto n. 8*).

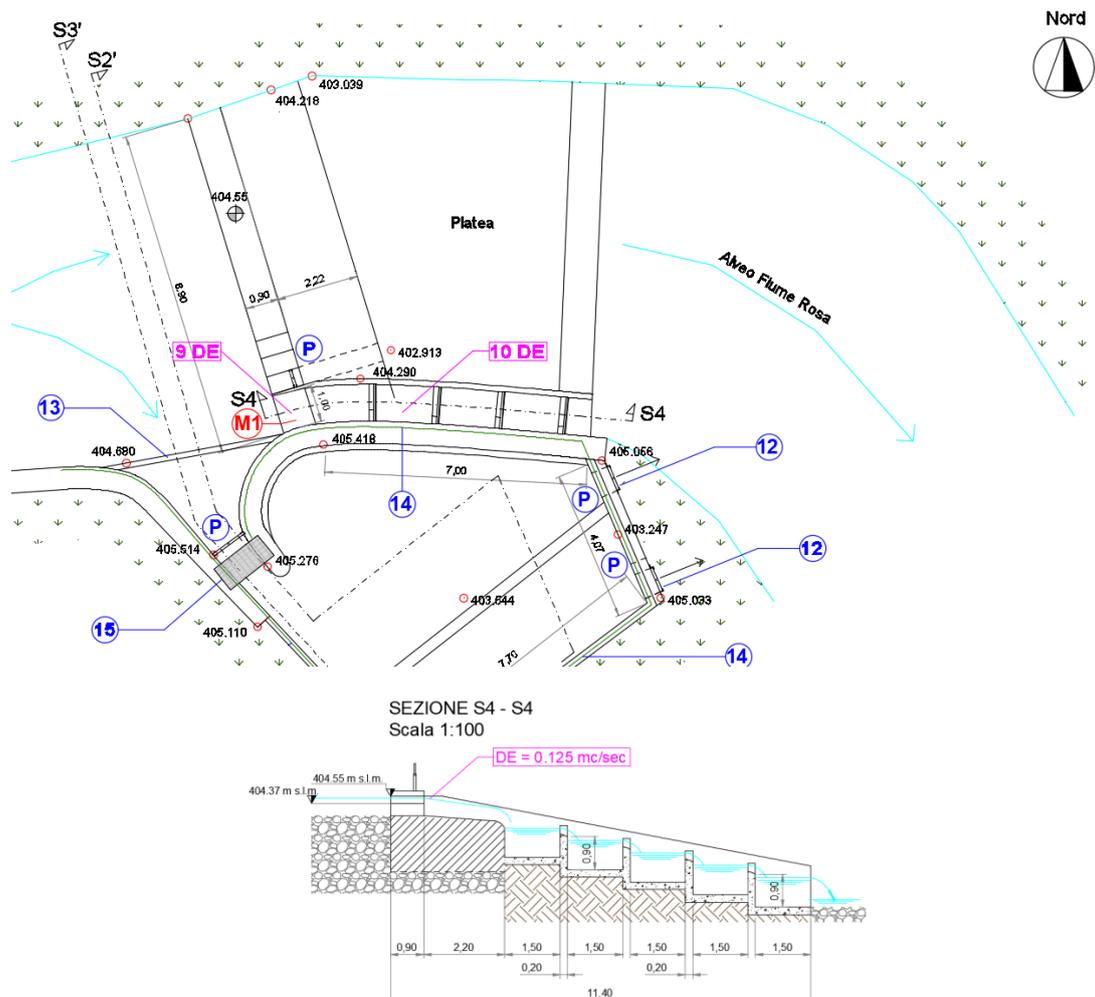
Figura 6 – Stralcio della Tavola T5.B Rev. 2, “Interventi di ripristino in progetto”: modifiche da apportare ai manufatti dell’opera di presa per garantire il rilascio del Deflusso Ecologico “DE” (indicazioni di colore magenta)

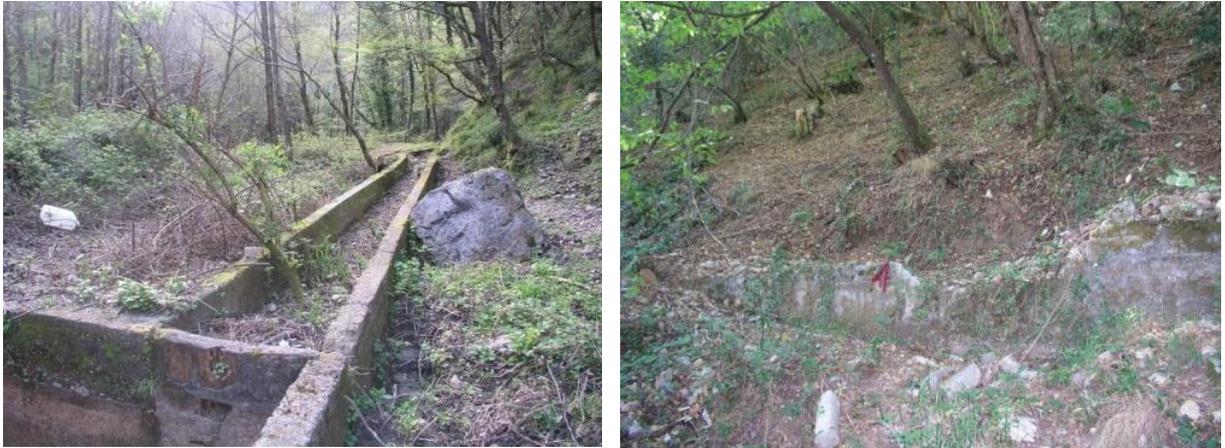
Figura 7 – Canale di derivazione tra i picchetti 1 - 8: vista del tratto iniziale in uscita dalla vasca di sedimentazione (a SX), e dello sviluppo (a DX)

- tratto dal picchetto n. 1, al picchetto n. 8: sviluppo su versante in terreno naturale:

- tratto dal picchetto n. 1 al picchetto n. 8 con sviluppo su versante in terreno naturale: spicconatura del rivestimento in calcestruzzo della platea e delle pareti del canale ove deteriorate, e ricostituzione della sede del canale mediante ripristino del calcestruzzo stesso. Verranno inoltre ricostruiti i tratti della platea e delle pareti del canale degradate, con la posa in opera di nuovo calcestruzzo armato. Lungo tale tratto la sede del canale risulta accessibile al pubblico dal sentiero che giunge all’area attrezzata esistente a margine dell’opera di presa. Pertanto, a garanzia del funzionamento dell’opera nelle idonee condizioni di sicurezza per l’incolumità di persone e animali, la superficie superiore del canale verrà chiusa con solette in calcestruzzo, di peso tale da non poter essere rimosse

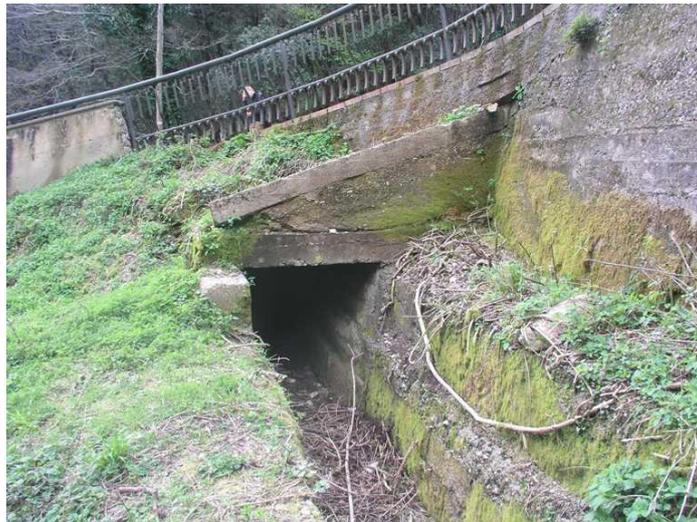
Figura 8 – Canale di derivazione tra i picchetti 8 - 9: vista del tratto in ingresso all'attraversamento stradale

- tratto dal picchetto n. 8, al picchetto n. 9: attraversamento strada comunale del “Pettoruto”:

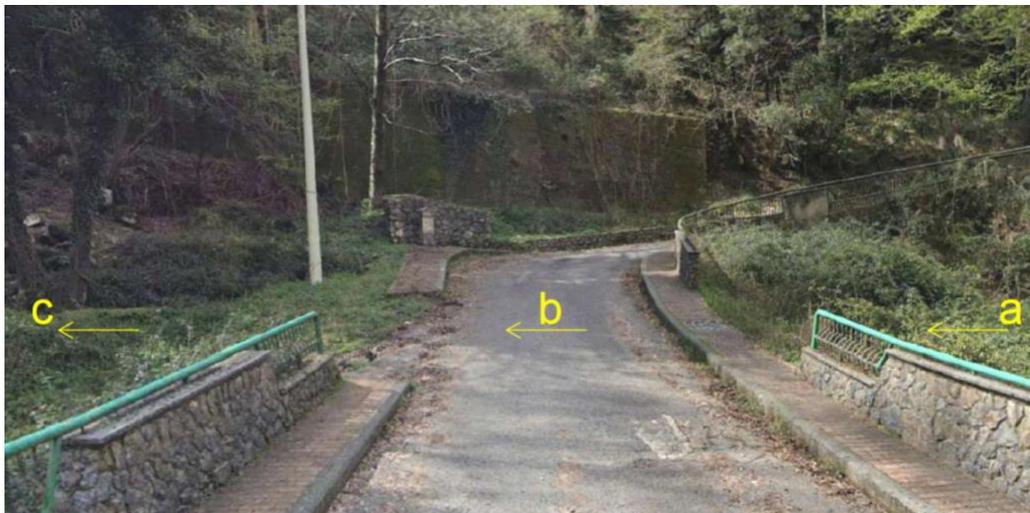
Figura 9 – Canale di derivazione tra i picchetti 8 - 9: vista del tratto del sottopassaggio stradale: con la lettera “a” il tratto in ingresso; con la lettera “b” di sottopasso; con la lettera “c” il tratto in uscita

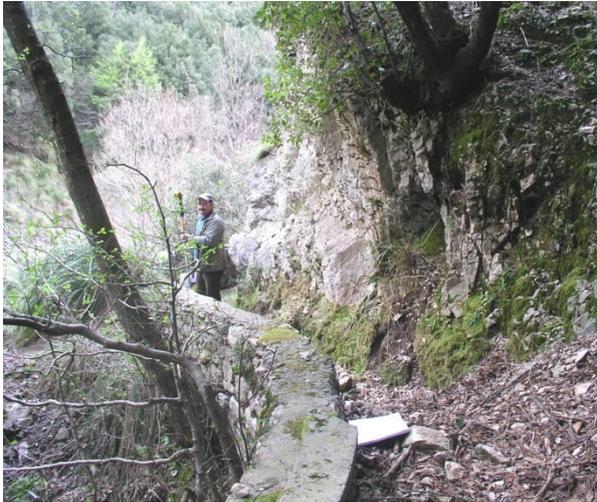
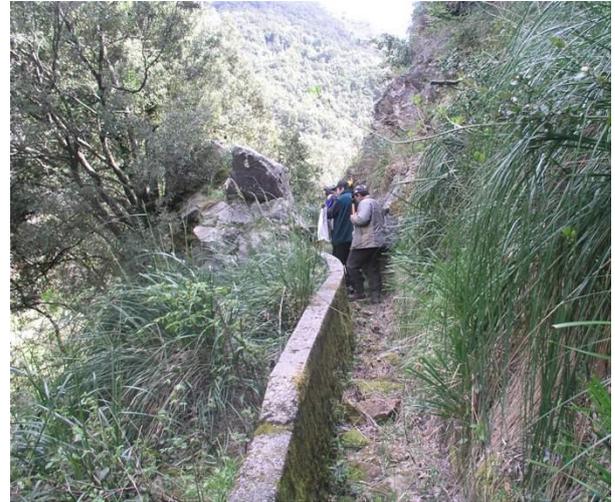
Figura 10 – Canale di derivazione tra i picchetti 9 - 20: vista del tratto con sviluppo su versante roccioso, tratto iniziale

- tratto dal picchetto n. 9, al picchetto n. 20: sviluppo su versante in prevalenza roccioso:

- tratto dal picchetto n. 9, al picchetto n. 20, con sviluppo su versante in prevalenza roccioso: gli interventi in progetto prevedono l'esecuzione dei lavori spicconatura delle porzioni della sede del canale (platea e argini) deteriorate, e la loro ricostituzione mediante rifacimento del calcestruzzo. Inoltre verranno ricostruiti i tratti della platea e delle pareti del canale degradate, con la posa in opera di nuovo calcestruzzo armato. Si procederà quindi al ripristino delle strutture di sostegno dei brevi tratti sopraelevati del canale, che richiedono interventi di consolidamento delle murature che li costituiscono. Lungo tale tratto la sede del canale risulta accessibile nel tratto iniziale e finale. Pertanto, a garanzia del funzionamento dell'opera nelle idonee condizioni di sicurezza per l'incolumità di persone e animali, la superficie superiore del canale di tali tratti verrà chiusa con solette in calcestruzzo, di peso tale da non poter essere rimosse manualmente, utili anche per la protezione della sede drenante del canale dal pietrame e dai detriti che periodicamente si riversano al suo interno. Verranno inoltre sostituite le paratoie a ghigliottina deteriorate;

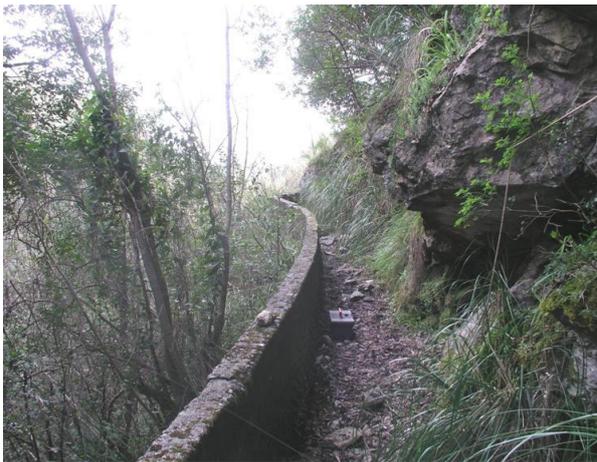
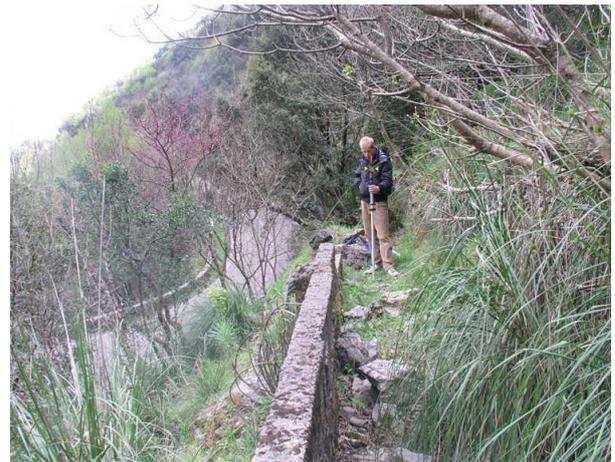
Figura 11 – Canale di derivazione tra i picchetti 9 - 20: vista del tratto con sviluppo su versante roccioso, tratto finale

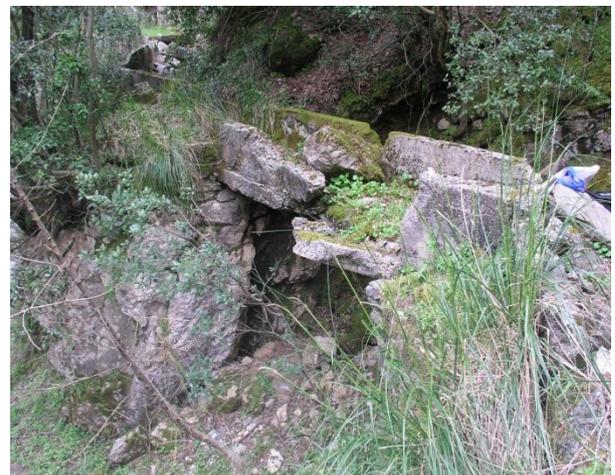
Figura 12 – Canale di derivazione tra i picchetti 20 - 21: vista del ponte canale in affiancamento alla strada provinciale S.P. n. 125

- tratto dal picchetto n. 20, al picchetto n. 21: ponte canale in affiancamento alla strada provinciale S.P. n. 125:

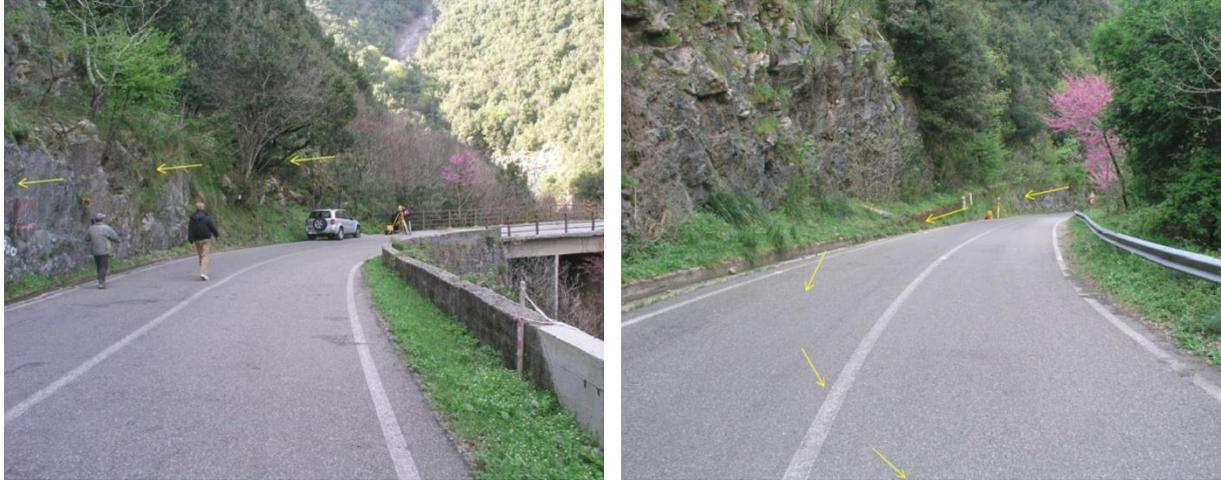
Figura 13 – Canale di derivazione tra i picchetti 21 - 23: vista del tratto in affiancamento e sottopassaggio alla S.P. n. 125

- tratto dal picchetto n. 21, al picchetto n. 23: tratto in affiancamento e sottopassaggio a margine della strada provinciale S.P. n. 125:

- tratto dal picchetto n. 21, al picchetto n. 23 - affiancamento e sottopassaggio della strada provinciale S.P. n. 125: segue il tratto del canale in trincea in affiancamento alla sede della strada provinciale S.P. n. 125, sul quale si prevede di eseguire il ripristino di un breve tratto della soletta di copertura deteriorata mediante il rifacimento della stessa in calcestruzzo armato, nonché il successivo tratto realizzato con sottopassaggio della carreggiata;

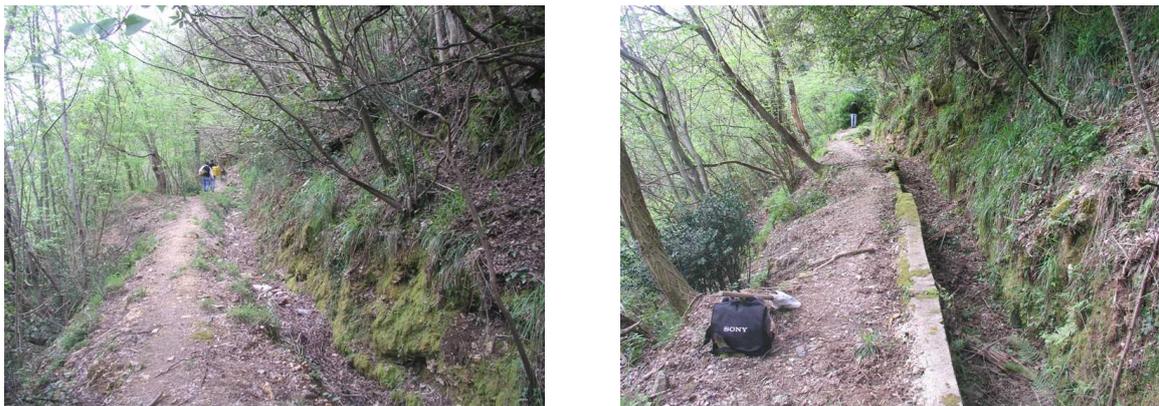
Figura 14 – Canale di derivazione tra i picchetti 23 - 45: vista del tratto con sviluppo su terreno naturale, tratto iniziale

- tratto dal picchetto n. 23, al picchetto n. 45: sviluppo su versante in terreno naturale.

- tratto dal picchetto n. 23 al picchetto n. 45 con sviluppo su versante in terreno naturale: si prevede la spicconatura del calcestruzzo lungo i tratti ove deteriorato, e il successivo ripristino dello stesso. Inoltre verrà ricostruita la sede del canale (platea e argini) in tutti i tratti dove ha perso le sue caratteristiche originarie, con la posa di nuovo manufatto in calcestruzzo. Questo tratto del canale risulta accessibile agli estranei. Pertanto, a garanzia del funzionamento dell'opera nelle idonee condizioni di sicurezza per l'incolumità di persone e animali, la superficie superiore del canale verrà chiusa con solette in calcestruzzo, di peso tale da non poter essere rimosse manualmente, utili anche per la protezione della sede drenante del canale dal pietrame e dai detriti che periodicamente si riversano al suo interno. Per la pulizia e la manutenzione di questo tratto del canale, l'opera sarà accessibile dalle solette di copertura, movimentate con l'ausilio di un mezzo meccanico.

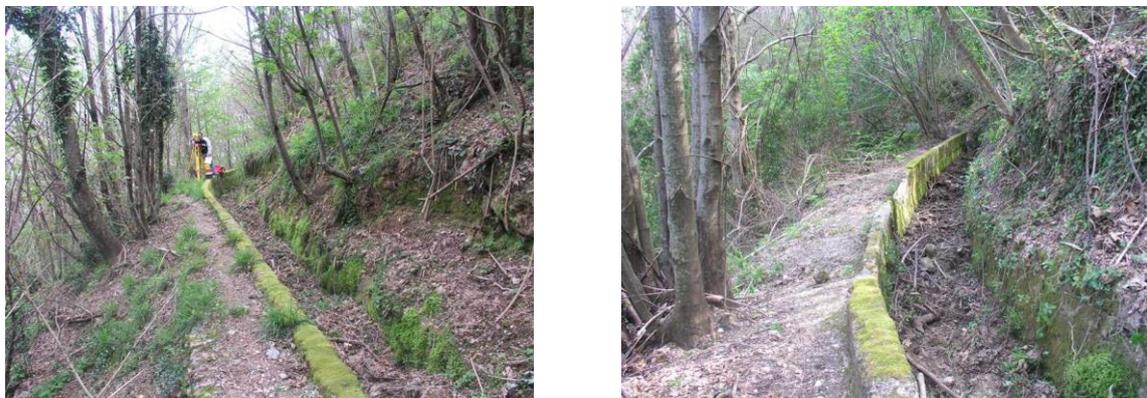
Figura 15 – Canale di derivazione tra i picchetti 23 - 45: vista del tratto con sviluppo su terreno naturale, tratto intermedio

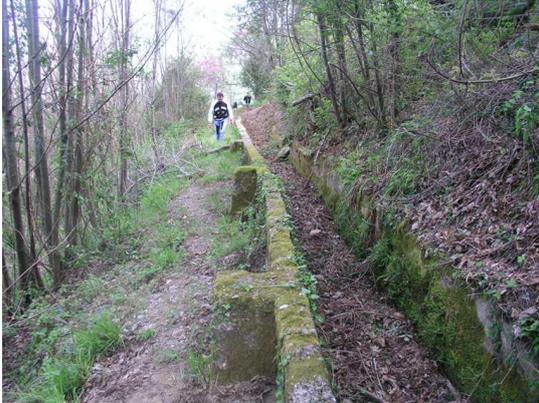
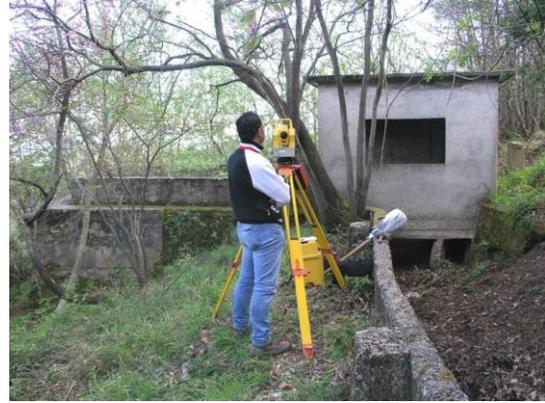
Figura 16 – Canale di derivazione tra i picchetti 23 - 45: vista del tratto con sviluppo su terreno naturale, tratto finale

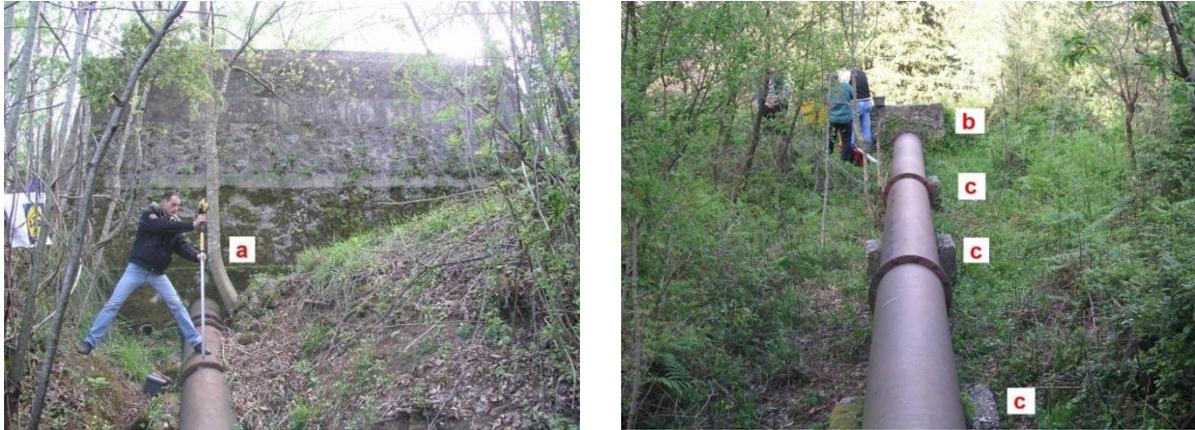
Figura 17 – Condotta forzata esistente dell'impianto: vista del tratto iniziale inghisato nel muro di valle della vasca (a); di uno dei blocchi di ancoraggio (b), e delle selle di appoggio (c)

dimensioni (*si vedano i punto "c" della figura successiva*), atte a garantire l'ulteriore resistenza alle sollecitazioni di tali tratti.

Si procederà quindi al consolidamento delle murature dei blocchi mediante spicconatura delle porzioni di calcestruzzo deteriorato ove presenti, l'eventuale posa e fissaggio di rete metallica ove necessaria, e la posa di conglomerato cementizio dello spessore di pochi centimetri sulle superfici lavorate. Al termine di tali lavori si provvederà al rinterro del terreno prima rimosso. Gli

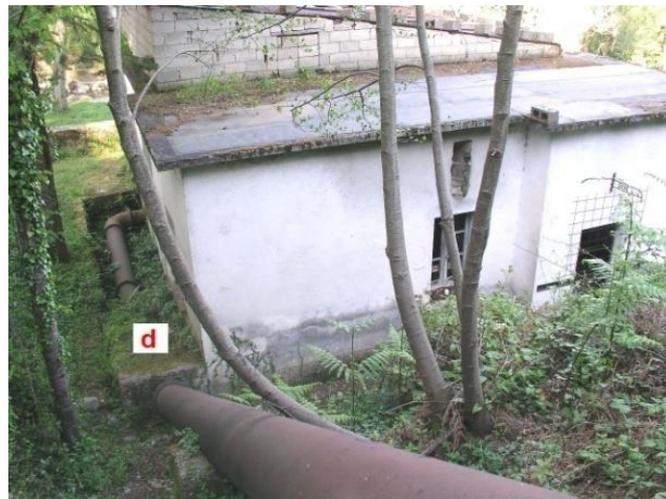
Figura 18 – Condotta forzata esistente dell'impianto: vista del blocco di ancoraggio attiguo all'edificio centrale (d)

Un ulteriore blocco alloggia il tratto finale della condotta (*si veda il punto "d" della figura successiva*), nel cambio di pendenza dall'ultimo pendio all'ingresso nell'edificio centrale, sul pianoro attiguo.

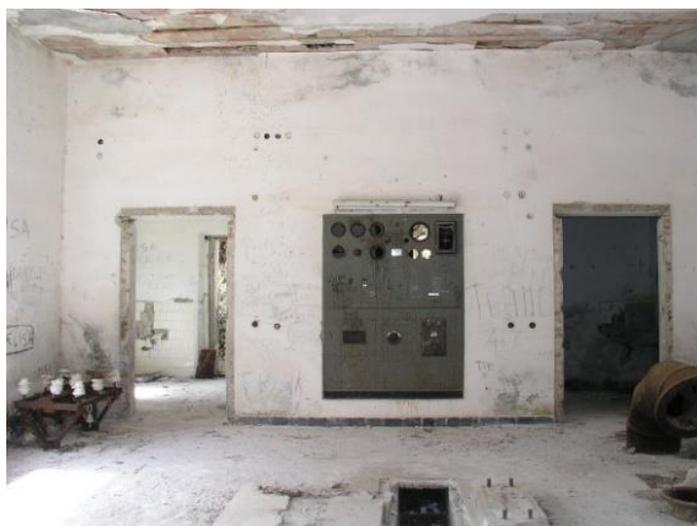
Figura 19 – Edificio centrale esistente dell'impianto: vista del vano principale - locale tecnico, verso i tre locali attigui

Il fabbricato è costituito da un unico corpo fuori terra avente altezza utile interna di 4.20 metri, suddiviso in un vano principale, e tre locali secondari adiacenti fra loro. Il vano principale, di dimensioni utili in pianta pari a 9.50 x 7.45 metri (superficie di 71 mq circa), è adibito a locale tecnico di alloggiamento degli organi idraulici di adduzione e/o sezionamento della portata idrica, dei macchinari di produzione, e dei dispositivi elettrici di conduzione e/o arresto dell'impianto.

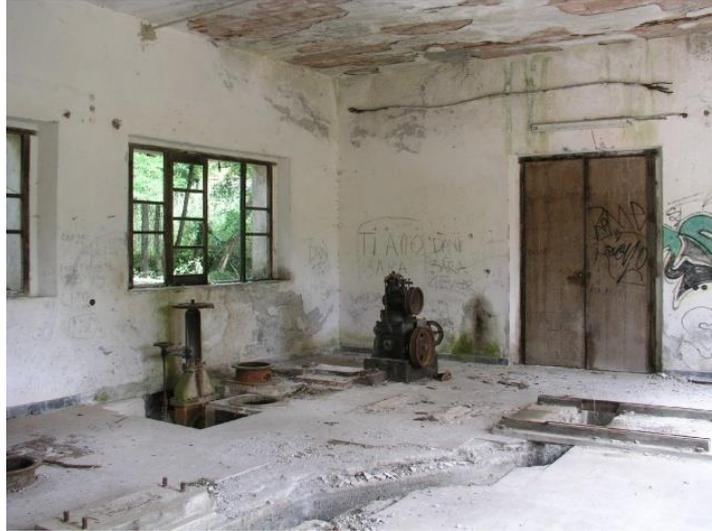
Figura 20 – Edificio centrale esistente dell'impianto: vista del locale tecnico, verso la porta di ingresso principale

I tre locali secondari attigui hanno, rispettivamente, dimensioni utili pari a metri 3.5 x 3.35 (superficie di 12 mq circa) per il locale con ingresso pedonale dall'esterno, metri 3.2 x 2.45 (superficie di 8 mq circa) per il locale che in origine alloggiava il trasformatore elevatore a servizio della linea elettrica dell'impianto, nonché metri 2.95 x 2.75 (superficie di 8 mq circa) per il locale destinato all'epoca a ricovero attrezzi e materiali di prima necessità e di manutenzione. Allo stato attuale, il vano principale riceve ingresso da una porta ubicata sul lato Nord-Est, e comunica tramite due porte ricavate sulla parete Sud-Ovest con il locale che alloggiava il trasformatore, e con il locale destinato a ricovero attrezzi e materiali.

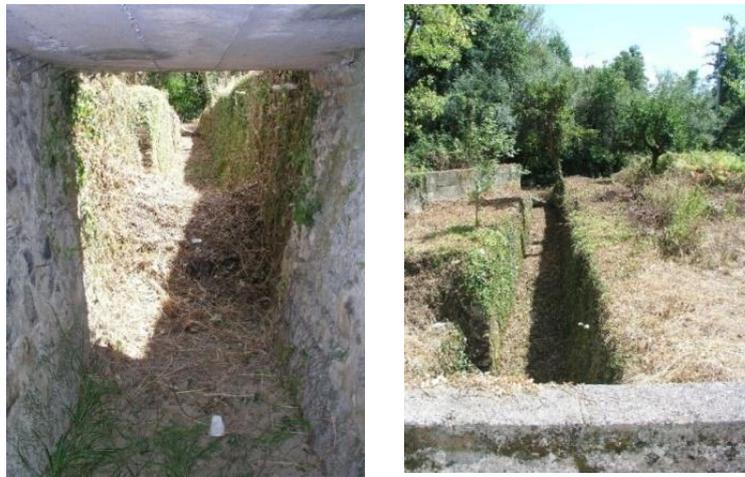
Figura 21 – Opera di restituzione esistente dell'impianto: vista della sezione del vano di raccolta in corrispondenza al tratto del canale coperto (a sinistra), e dello sviluppo del rimanente tracciato a cielo aperto (a destra)

L'opera di restituzione esistente dell'impianto si compone di tre parti fondamentali: (i) il vano di raccolta delle portate d'acqua scaricate dalle n. 2 turbine installate in origine nel plesso,

realizzato con una struttura interrata a pianta rettangolare di dimensioni utili 6.5 x 1.2 metri (superficie di 8 mq circa), e altezza 2.5 metri; (ii) il tratto di canale coperto a sezione rettangolare avente larghezza pari a 1,50 metri e lunghezza di 5 metri che, dal vano predetto, procede lungo il lato Sud-Est dell'edificio, oltre a un breve tratto di pari larghezza 1,50 m che si sviluppa sulla corte antistante, per una lunghezza di 4,20 metri circa; e il rimanente tratto (iii) dello sviluppo a cielo aperto avente sezione trapezia di larghezza media pari a 1,75 metri e lunghezza di 25 metri circa, fino all'argine fluviale destro del corso d'acqua, dove avviene la restituzione delle portate nell'alveo fluviale.

Gli interventi di ripristino dell'opera di restituzione esistente dell'impianto prevedono dapprima la pulizia del fondo e delle pareti dei manufatti interrati (tratti i e ii su descritti), che allo stato non evidenziano particolari segni di deterioramento. Per il tratto di canale a cielo aperto, si prevede invece la posa di una tubazione realizzata in tubi di calcestruzzo presso-vibrati diametro interno 80 cm, posata in trincea all'interno dell'attuale sede del canale, soluzione improntata a garantire la sicurezza dell'area durante il funzionamento dell'impianto a persone estranee e animali.

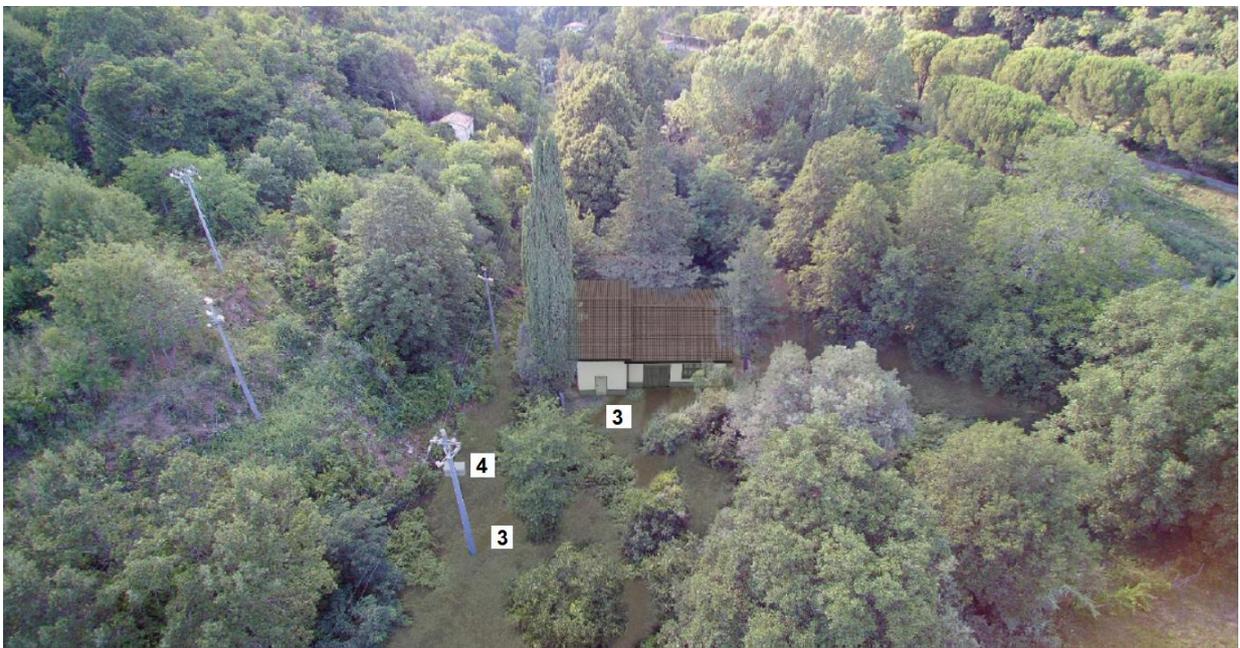
Figura 23 – Vista delle opere della linea elettrica: con le indicazioni n. 3 il tracciato del cavidotto interrato; l'indicazione n. 4 mostra il dispositivo da installare sul sostegno a palo in servizio

Le opere della linea elettrica in progetto meglio evidenziate nella foto simulazione dell'immagine successiva, nella quale (con riferimento all'elenco delle opere su riportato) le *indicazioni n. 3* sono relative al cavidotto, mentre l'*indicazione n. 4* mostra l'installazione del dispositivo interruttore/sezionatore sul sostegno a palo.

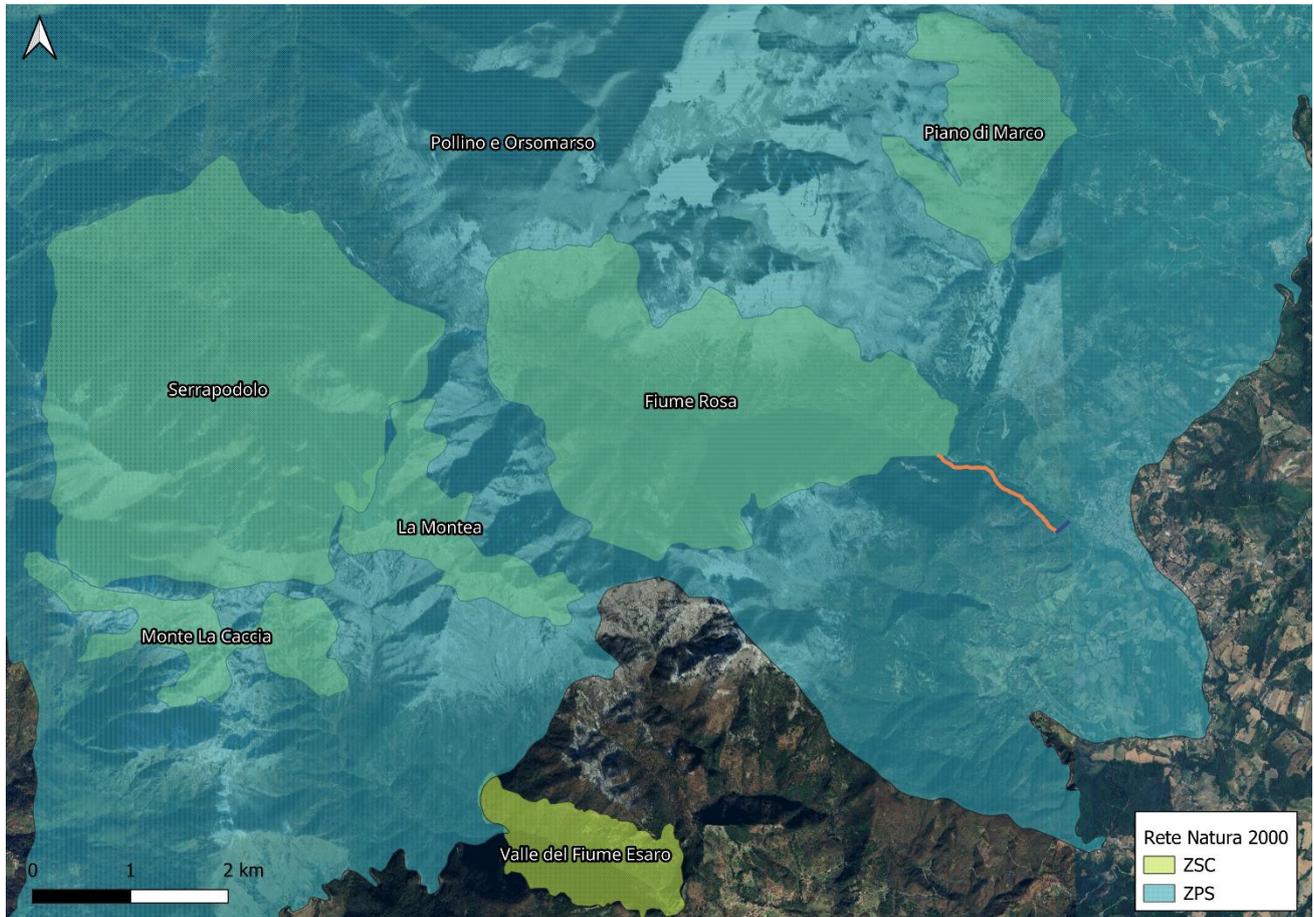
Figura 24 - Ubicazione del tracciato di progetto rispetto ai siti afferenti alla Rete Natura 2000.

Sito Natura 2000	Opera progettuale	Distanza (km)
ZPS "Pollino e Orsomarso"	Intero impianto	Interferente
ZSC "Fiume Rosa"	Opera di presa	Interferente
ZSC "Piano di Marco"	Opera di presa	2,05
ZSC "La Montea"	Opera di presa	3,90
ZSC "Serrapodolo"	Opera di presa	5,65
ZSC "Monte la Caccia"	Canale di derivazione	6,48
ZSC "Valle del Fiume Esaro"	Canale di derivazione	4,68

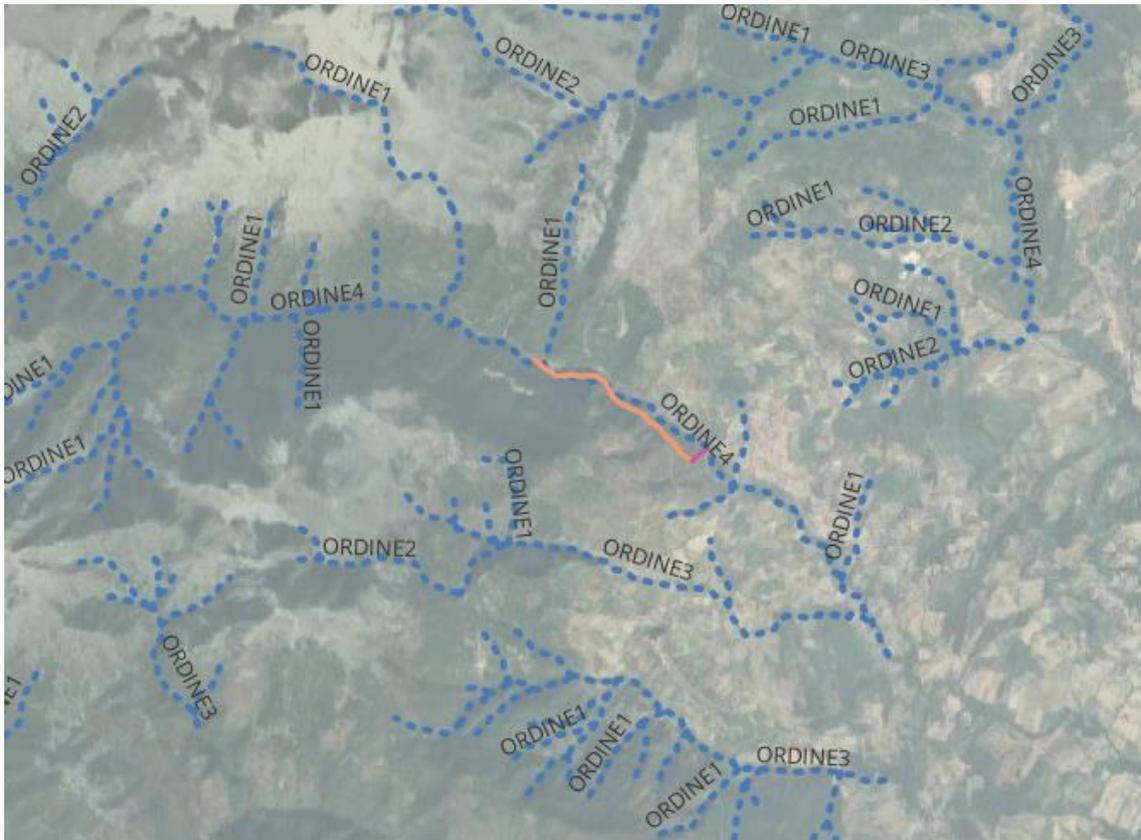
Figura 26 – Inquadramento del tracciato dell’opera esistente (in arancione si nota il percorso del canale di derivazione) rispetto al Reticolo Idrografico estratto dalla Tavola 3 del Repertorio Cartografico Tavole di Piano - <https://parconazionalepollino.it/l-ente-parco/documenti/piano-per-il-parco-new>).

Dalla consultazione della Tavola 3 del Piano per il Parco Nazionale del Pollino, si evince come il tracciato dell'opera esistente si sviluppa in sponda fluviale di destra orografica del Fiume Rosa. In particolare, dall'interrogazione in ambiente GIS dello shapefile della Tavola 3, relativo al Reticolo Idrografico del Parco (reperibile dal Repertorio Cartografico Tavole di Piano - <https://parconazionalepollino.it/l-ente-parco/documenti/piano-per-il-parco-new>), si apprende come, secondo la classificazione di Horton-Strahler, il ramo della rete idrografica che si sviluppa a margine delle opere in progetto sia del 4° ordine (Figura successiva).

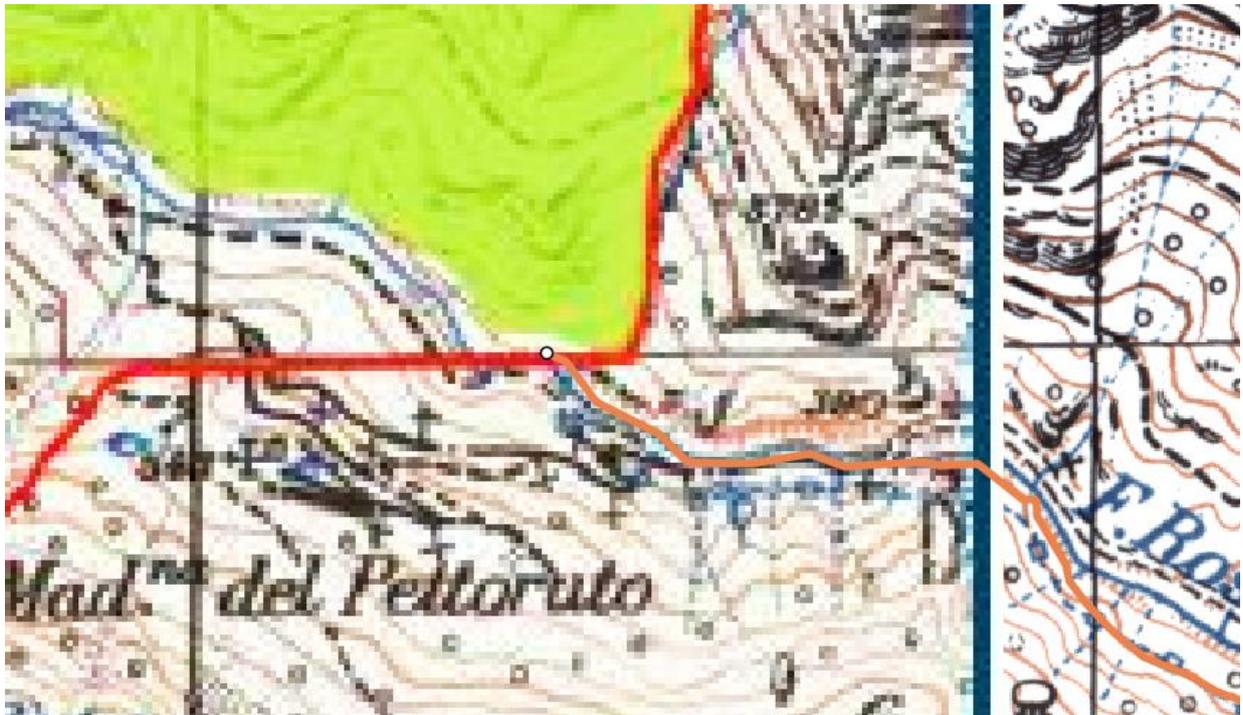
Figura 30 – Inquadramento di dettaglio della collocazione delle opere esistenti rispetto alla cartografia degli habitat della ZSC “Fiume Rosa” rappresentati all’interno della scheda descrittiva presente sul portale dell’Osservatorio Regionale Per la Biodiversità (<https://retenatura2000.regione.calabria.it/#/mappa>).

Come si può osservare dalle precedenti immagini, le opere esistenti ed i relativi interventi previsti su di esse, non interferiscono alcun habitat di interesse comunitario individuato per la ZSC “Fiume Rosa”. L’habitat più vicino all’impianto, risulta essere il “9340 – Foreste di Quercus ilex e Quercus rotundifolia”, il cui perimetro è stato cartografato a circa 30 m dall’opera di presa e l’inizio del canale di derivazione.

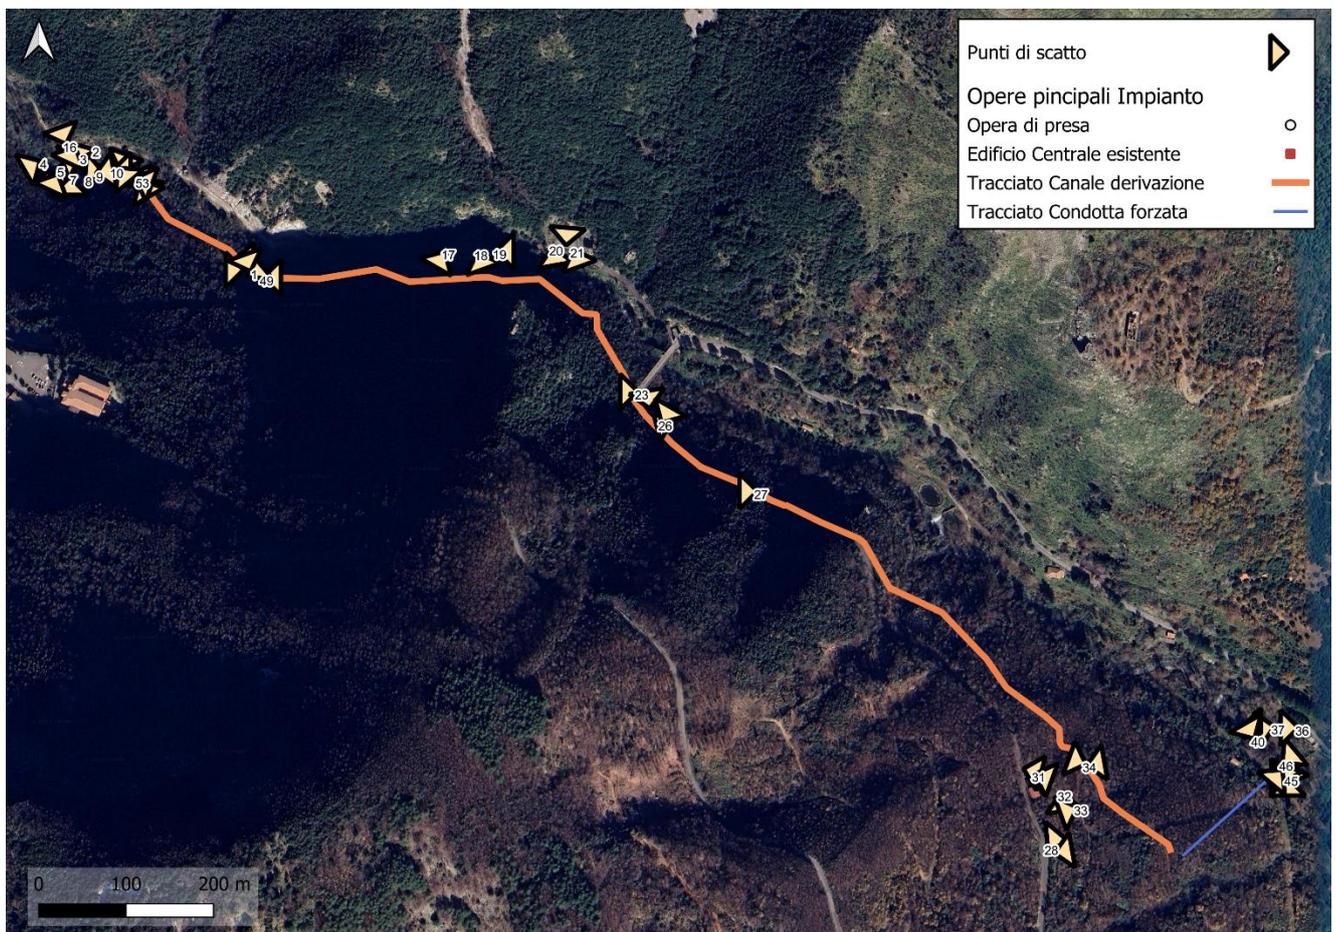
Figura 31 – Ubicazione dei principali punti di scatto ottenuti in sede di sopralluogo.

Nell'immagine successiva vengono rappresentati cartograficamente i diversi punti di scatto ottenuti in sede di sopralluogo, rappresentativi del contesto ambientale in cui sono collocate le opere costituenti l'impianto.

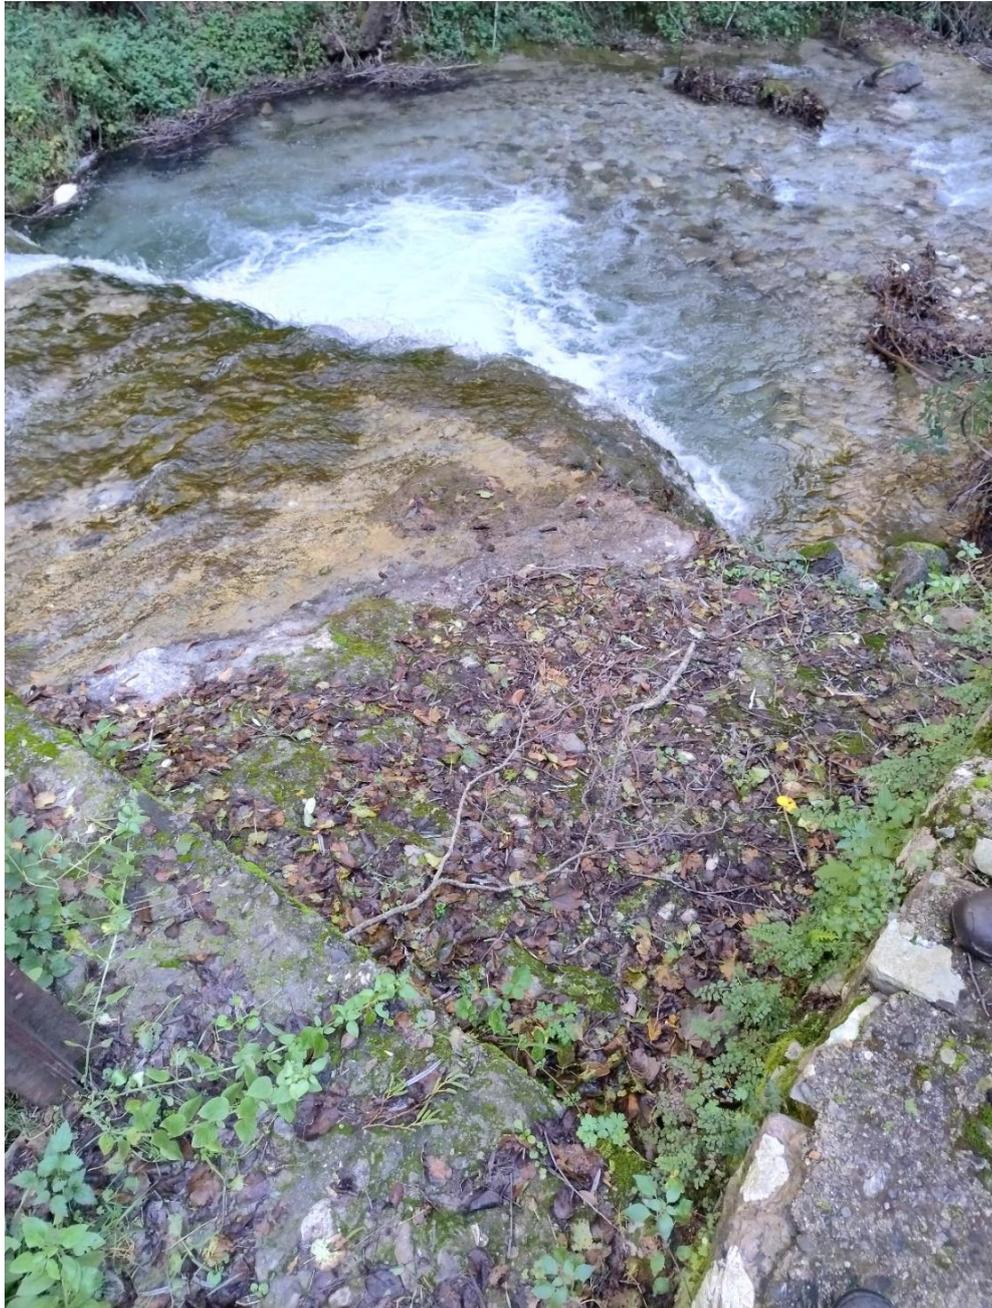
Figura 45 – Cono fotografico 12: **Visuale del lato di destra fluviale della traversa in alveo dove verrà realizzata la sede rettangolare del setto di rilascio della portata di deflusso ecologico DE, comunicante con la scala di risalita della fauna ittica in progetto** (per dettagli progettuali si veda la Tavola T5.B Rev. 2, ai punti 9 DE e 10 DE, allegata al progetto).

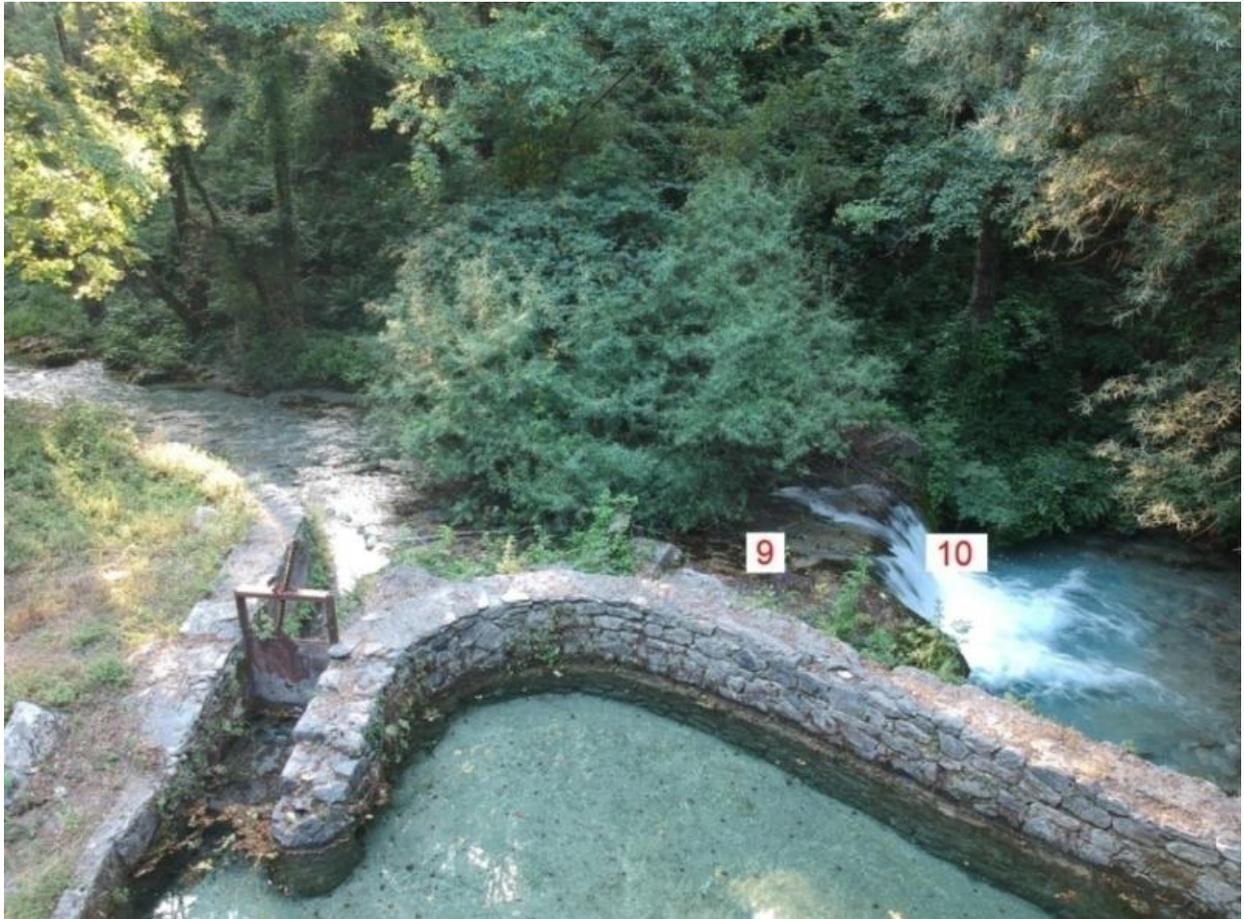
Figura 46 – Foto estratta dalla Relazione Tecnica Generale allegata al Progetto Definitivo, raffigurante il punto della sponda di destra fluviale della traversa dove verrà realizzato il setto di rilascio del deflusso ecologico (9), e della posizione della scala di risalita della fauna ittica (10).
