**Provincia di Cosenza**
**Comune di San Sosti**

**“INTERVENTO DI RIPRISTINO E RIATTIVAZIONE DELL'IMPIANTO MINI IDROELETTRICO  
 AD ACQUA FLUENTE ESISTENTE SUL FIUME ROSA  
 NEL COMUNE DI SAN SOSTI, IN PROVINCIA DI COSENZA”**

**STUDIO DI INCIDENZA AMBIENTALE**

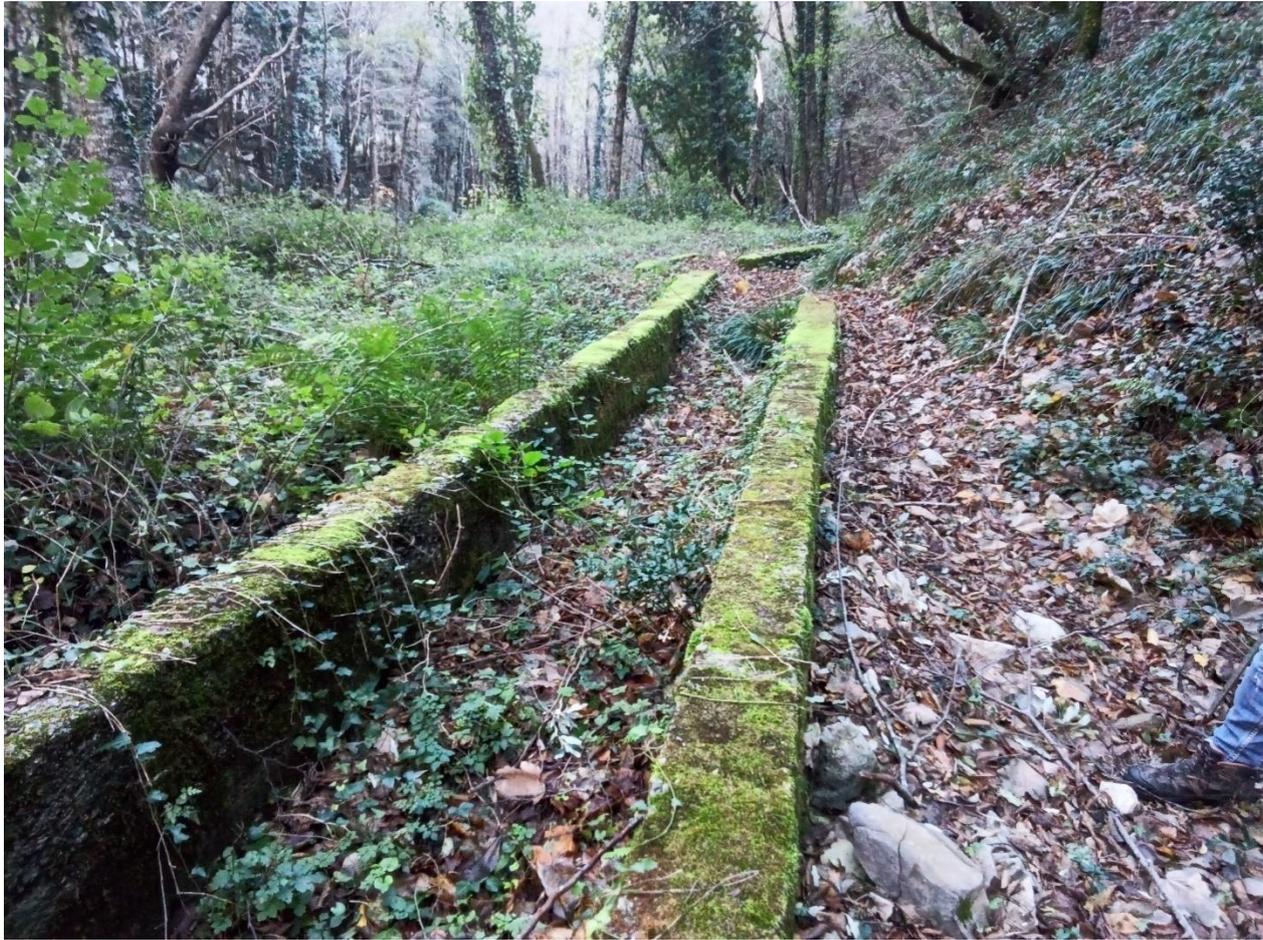
Figura 47 – Cono fotografico 52: Tratto iniziale del canale di derivazione; l'interno della sezione sarà soggetto a ripulitura e decespugliamento. Non si riscontra alcuna presenza di specie di interesse naturalistico. Gli interventi di ripristino sul canale non comporteranno, in questo primo tratto, il taglio della vegetazione arborea. Nessuna interferenza.

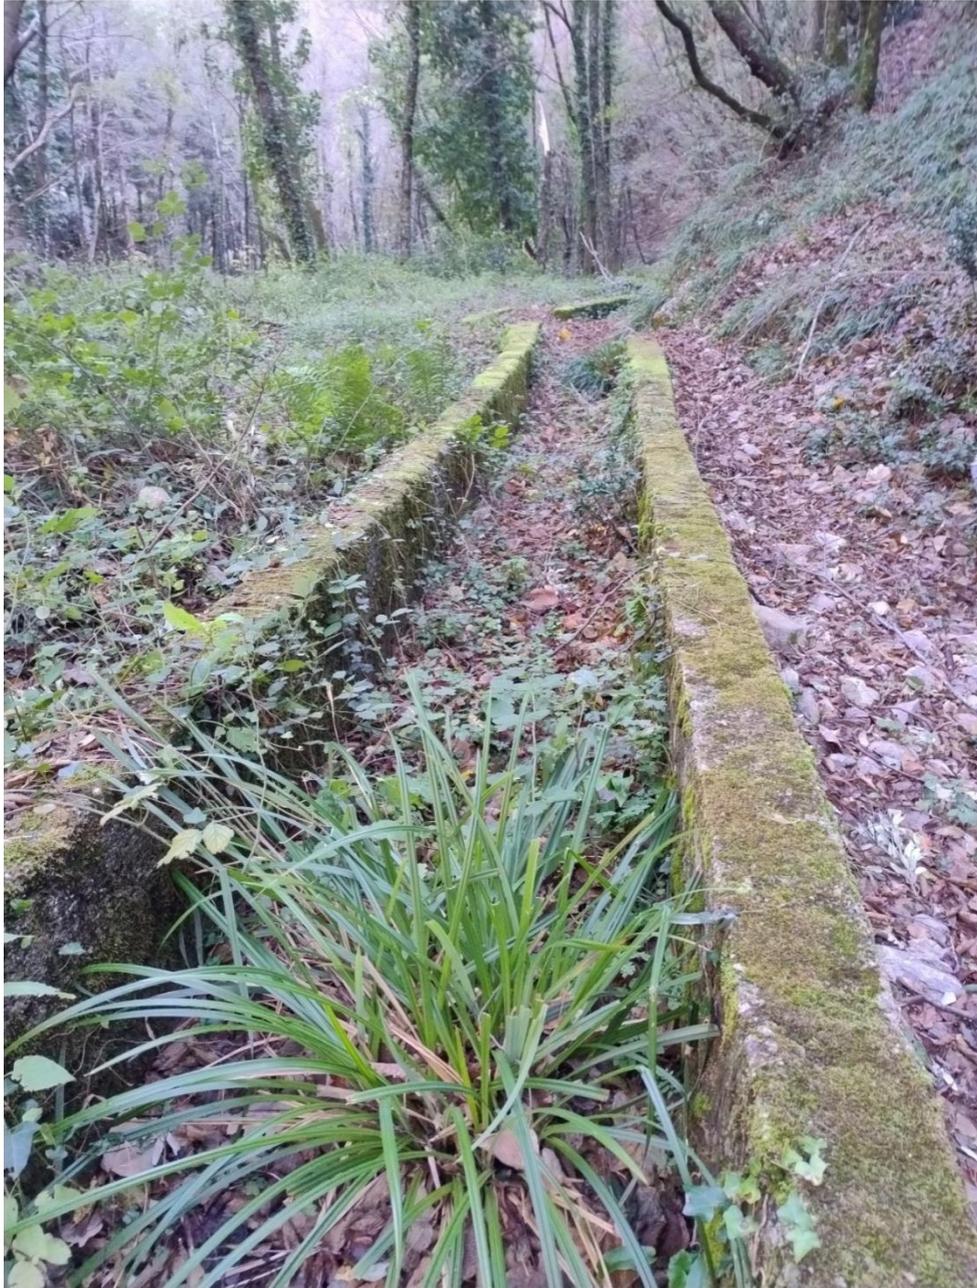
Figura 48 – Cono fotografico 13: Tratto iniziale del canale di derivazione; l'interno della sezione sarà soggetto a ripulitura e decespugliamento. In primo piano nella foto si nota *Carex* sp. Non si riscontra alcuna presenza di specie di interesse naturalistico. Gli interventi di ripristino sul canale non comporteranno, in questo primo tratto, il taglio della vegetazione arborea.

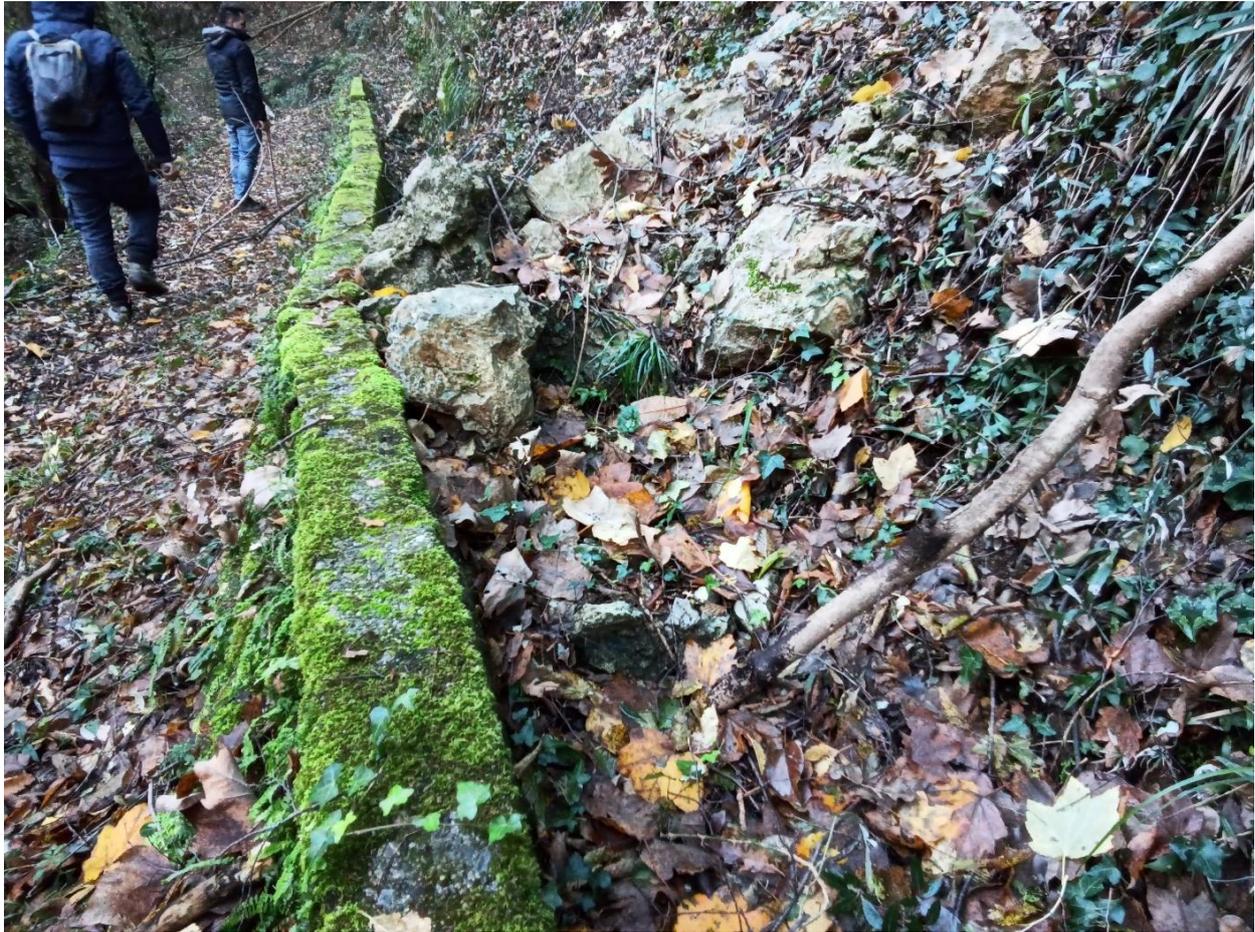
Figura 49 – Cono fotografico 54: Proseguimento tratto iniziale del canale di derivazione soggetto a ripulitura e interventi di ripristino. Si nota all'interno del canale la presenza abbondante di lettiera composta prevalentemente da foglie *Acer pseudoplatanus*, *Acer opalus*, *Ostrya carpinifolia*, *Alnus* sp. Sottobosco a prevalenza di *Edera helix* e *Cyclamen hederifolium*.

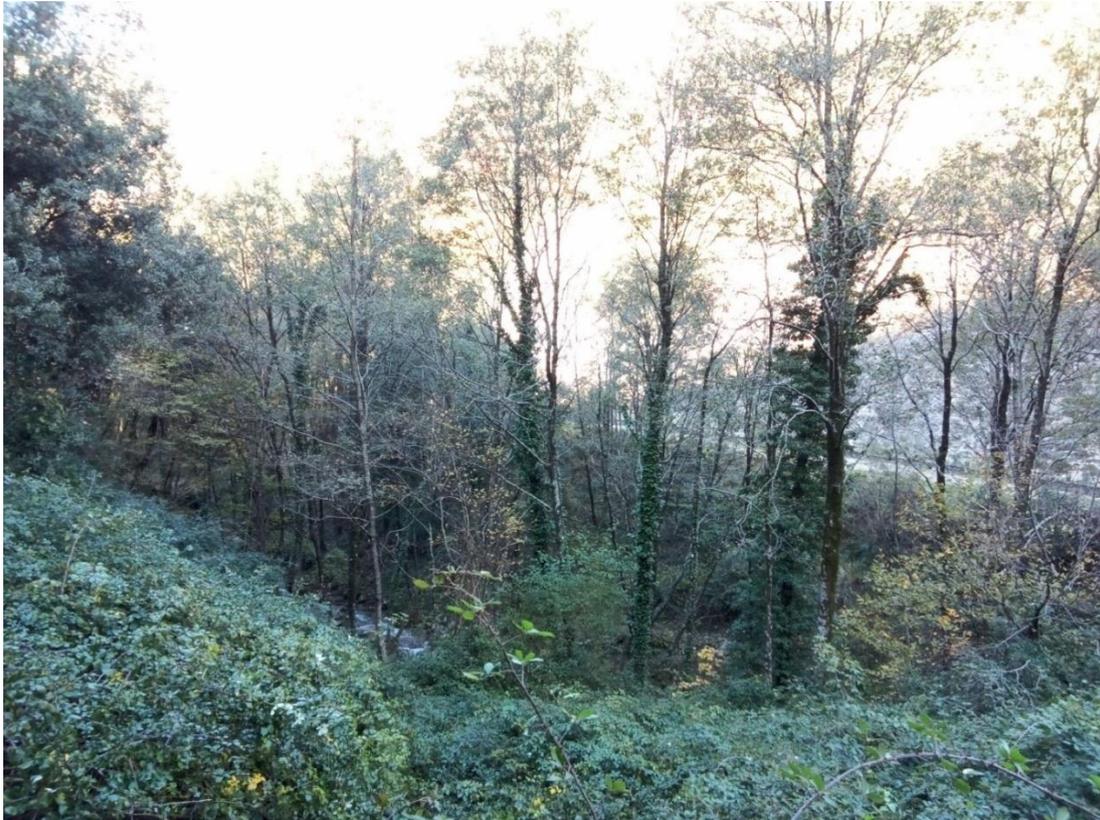
Figura 53 – Cono fotografico 49: Proseguimento del canale di derivazione dopo il passaggio sotto il ponte (SP 125); presenza di bosco igrofilo con *Ostrya carpinifolia*, *Acer pseudoplatanus*, *Acer opalus*, *Alnus* sp. e *Salix alba*. Sporadici individui potrebbero essere soggetti al taglio solo se indispensabile per l'esecuzione degli interventi di ripristino della struttura del canale.

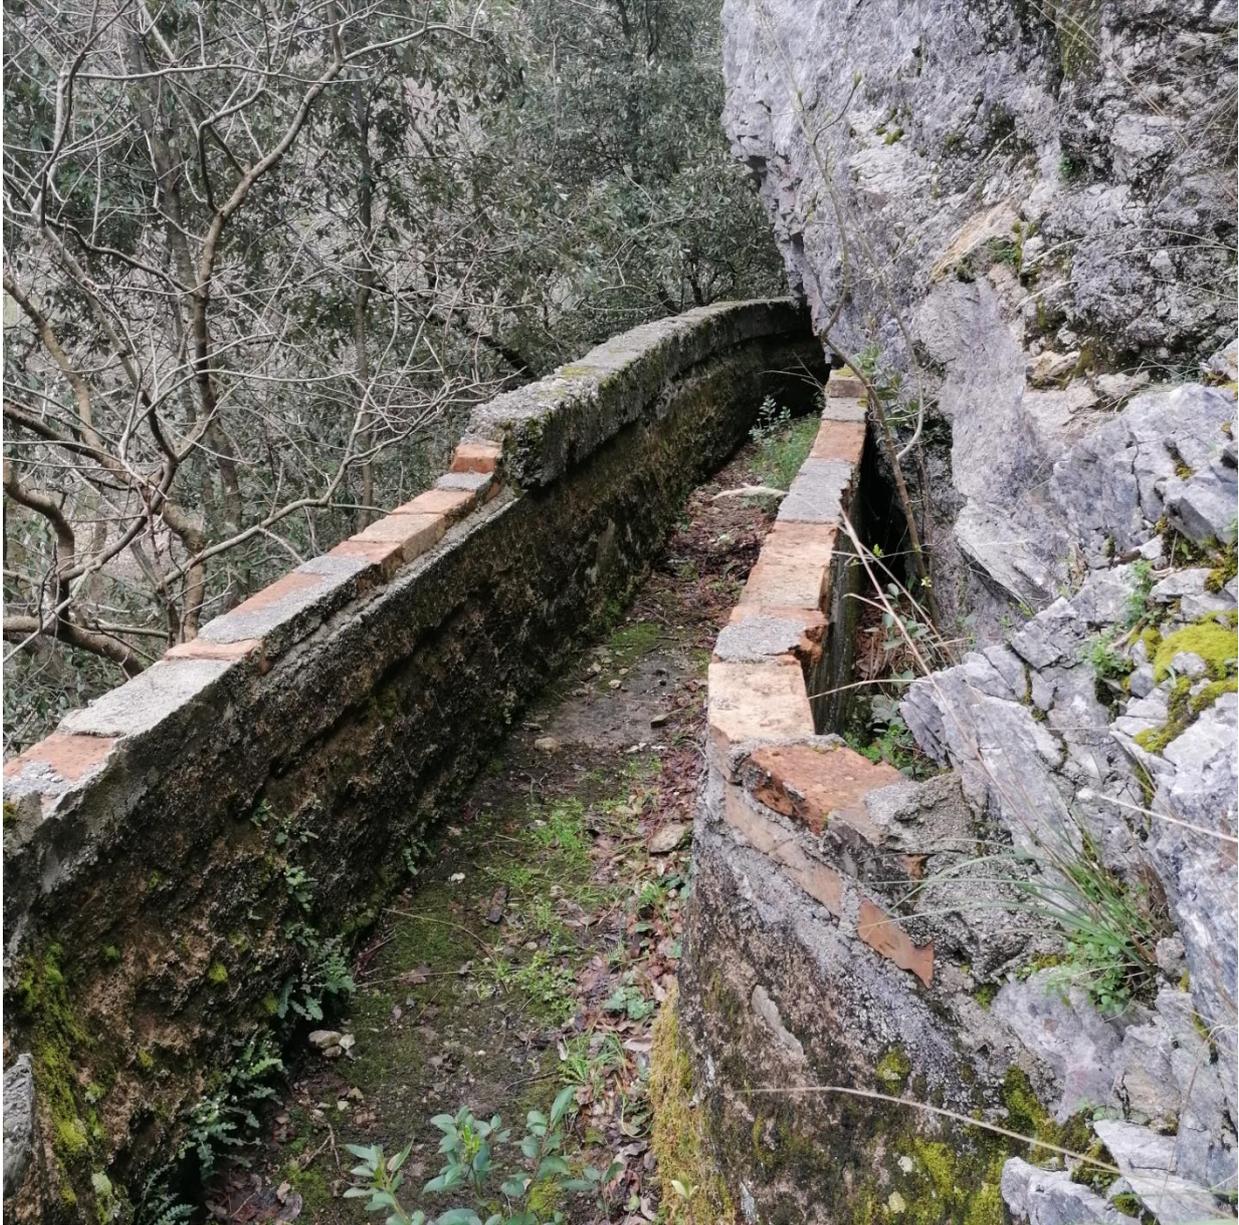
Figura 57 – Cono fotografico 17: Visuale del canale di derivazione dall'interno della sua sede di dispiuvio. Non sono presenti individui arborei.

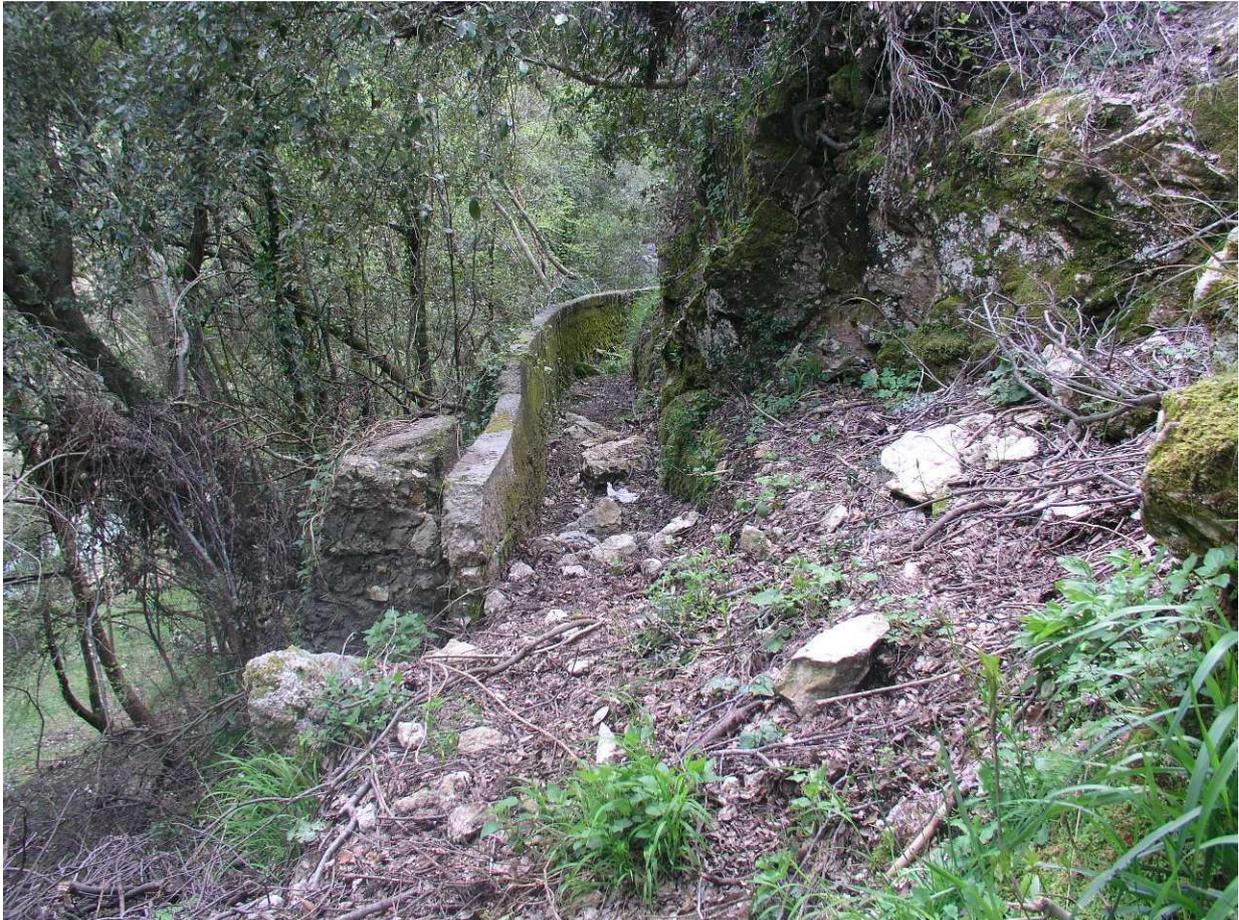
Figura 58 – Cono fotografico 18: Visuale del canale di derivazione dall'interno della sua sede di displuvio. Non sono presenti individui arborei.

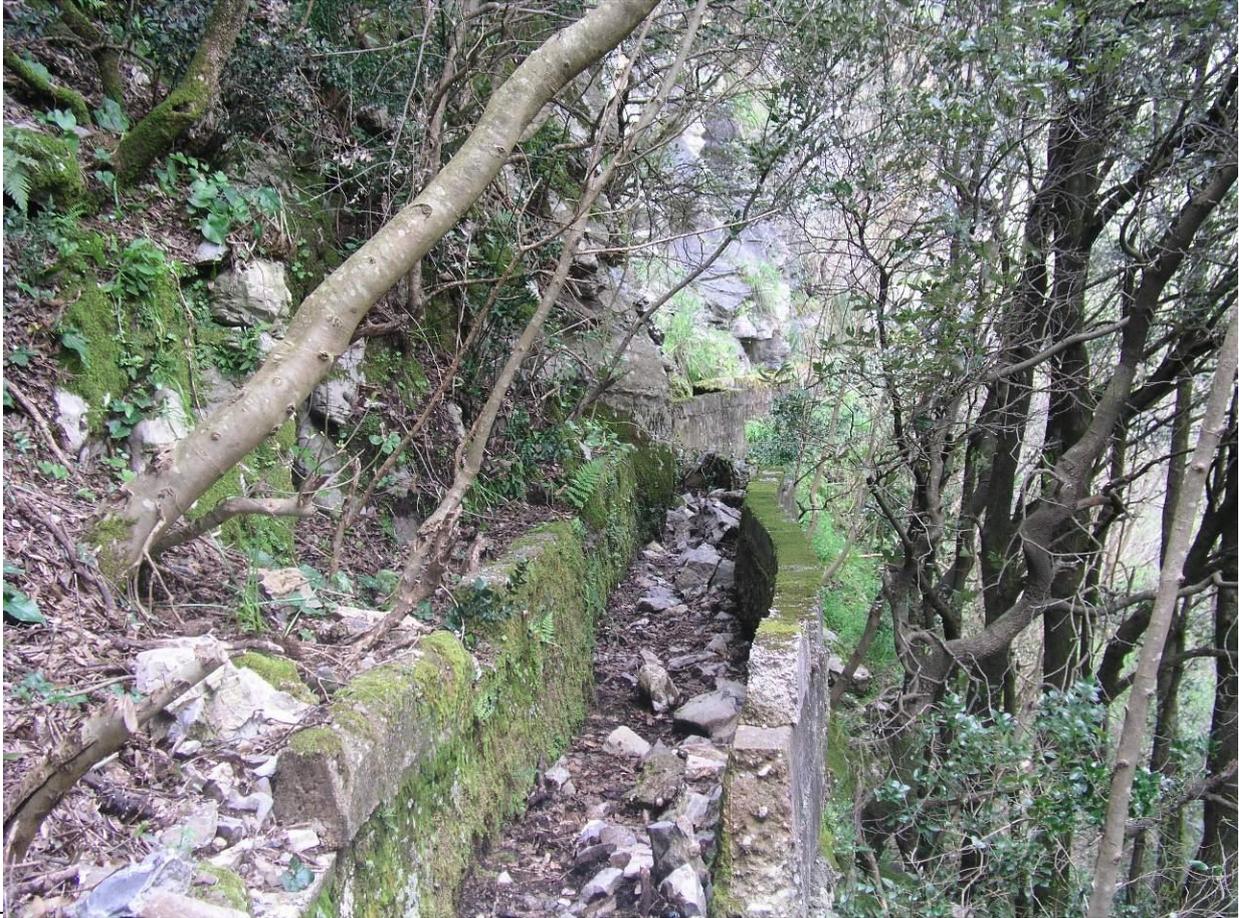
Figura 59 – Cono fotografico 19: Altra visuale del tracciato del canale di derivazione dalla sua sede. Sporadici individui arborei, per lo più polloniferi, che potrebbero essere tagliati per consentire gli interventi di ripristino.

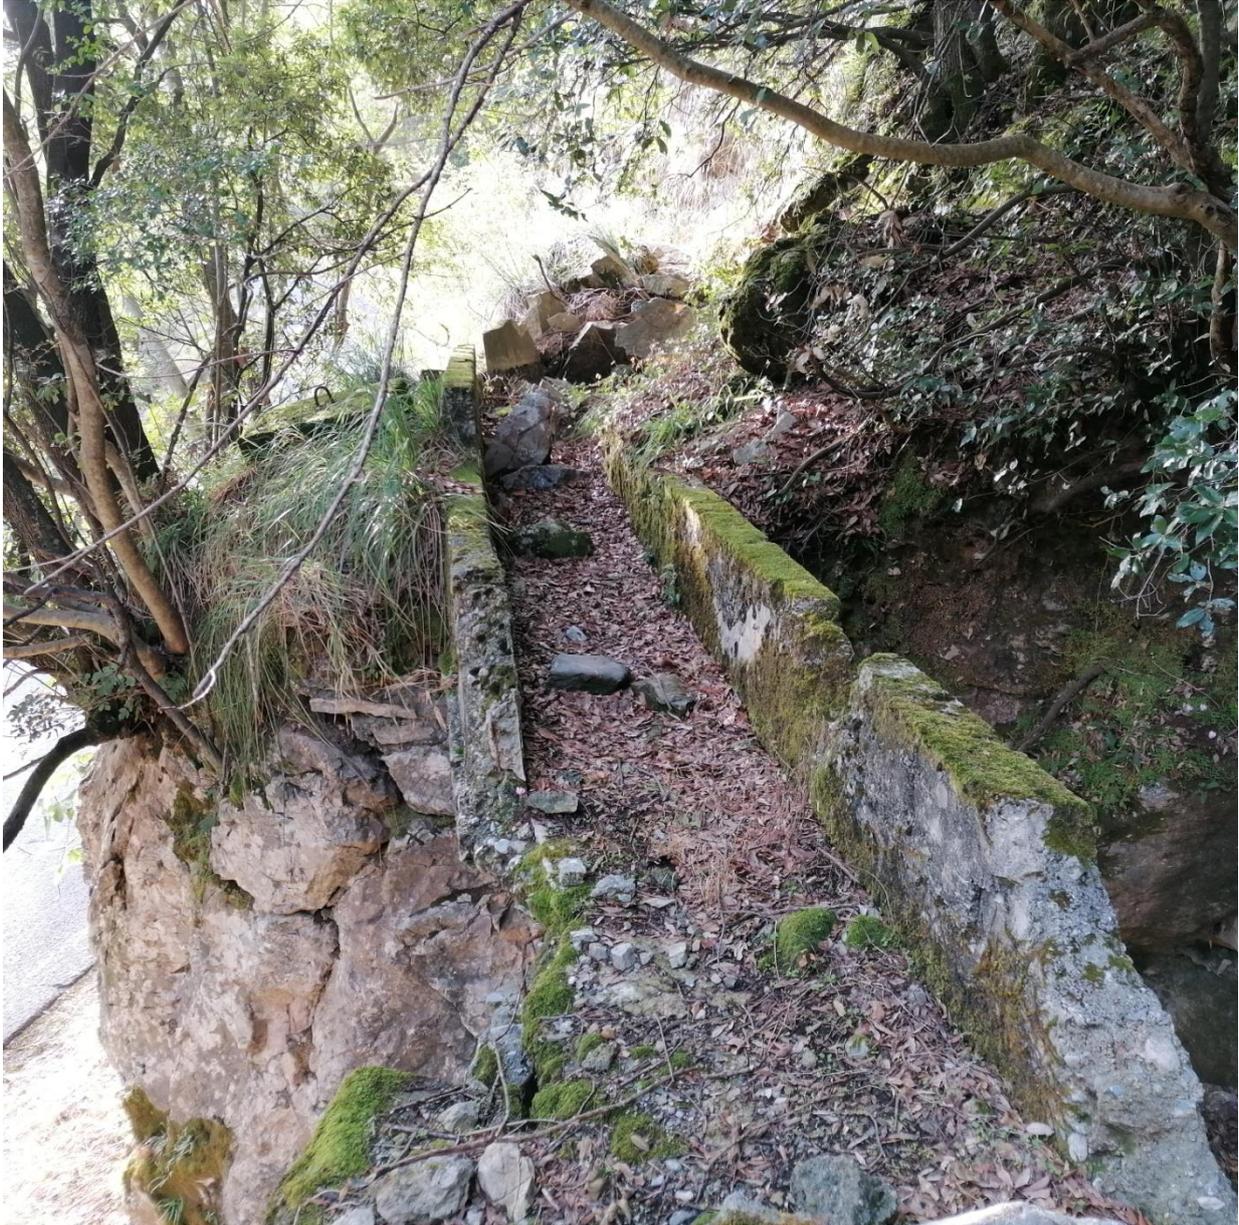
Figura 62 – Cono fotografico 21: Visuale del tratto a “ponte” del canale di derivazione a lato della strada S.P. 125, prima dell’attraversamento in sottopassaggio. Presenza di individui polloniferi di *Quercus ilex* e *Fraxinus* sp. Alcuni dei polloni potrebbero essere soggetti al taglio per consentire interventi di ripristino sul canale.

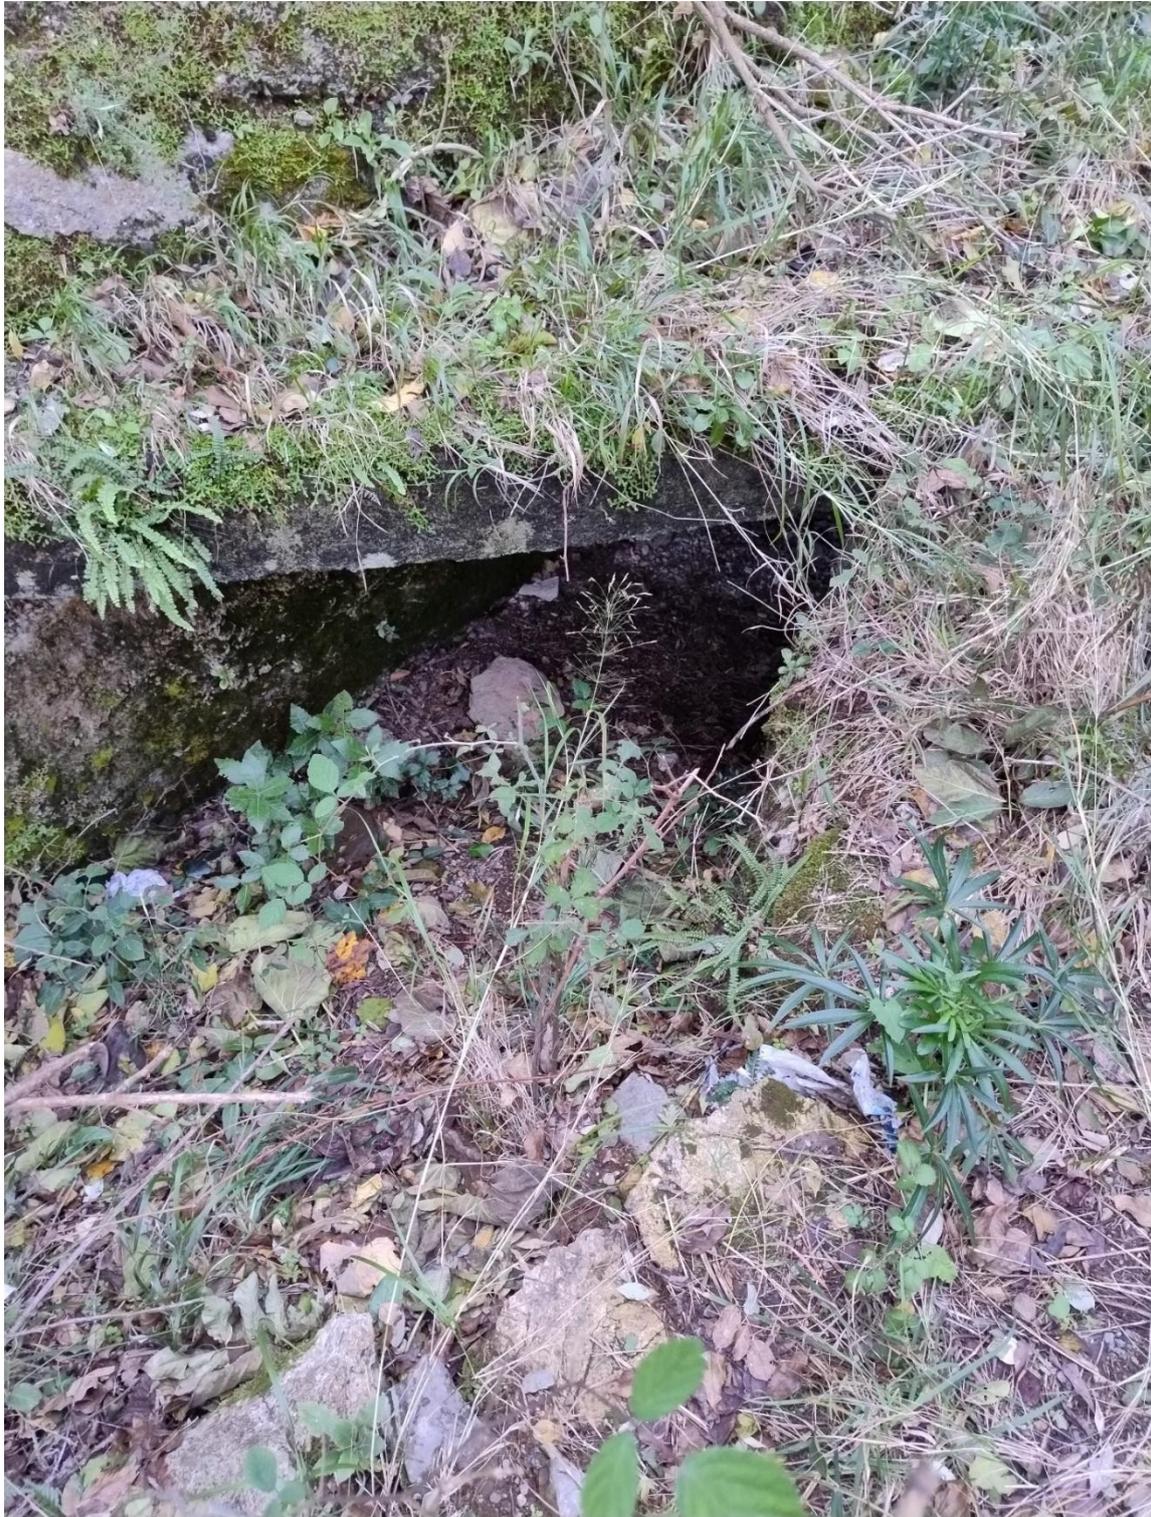
Figura 65 – Cono fotografico 27a: punto esatto della sezione di valle ubicata al termine del canale di derivazione dopo sottopassaggio della S.P. 125, dove l'opera percorre nuovamente la scarpata sotto strada (vista da valle)

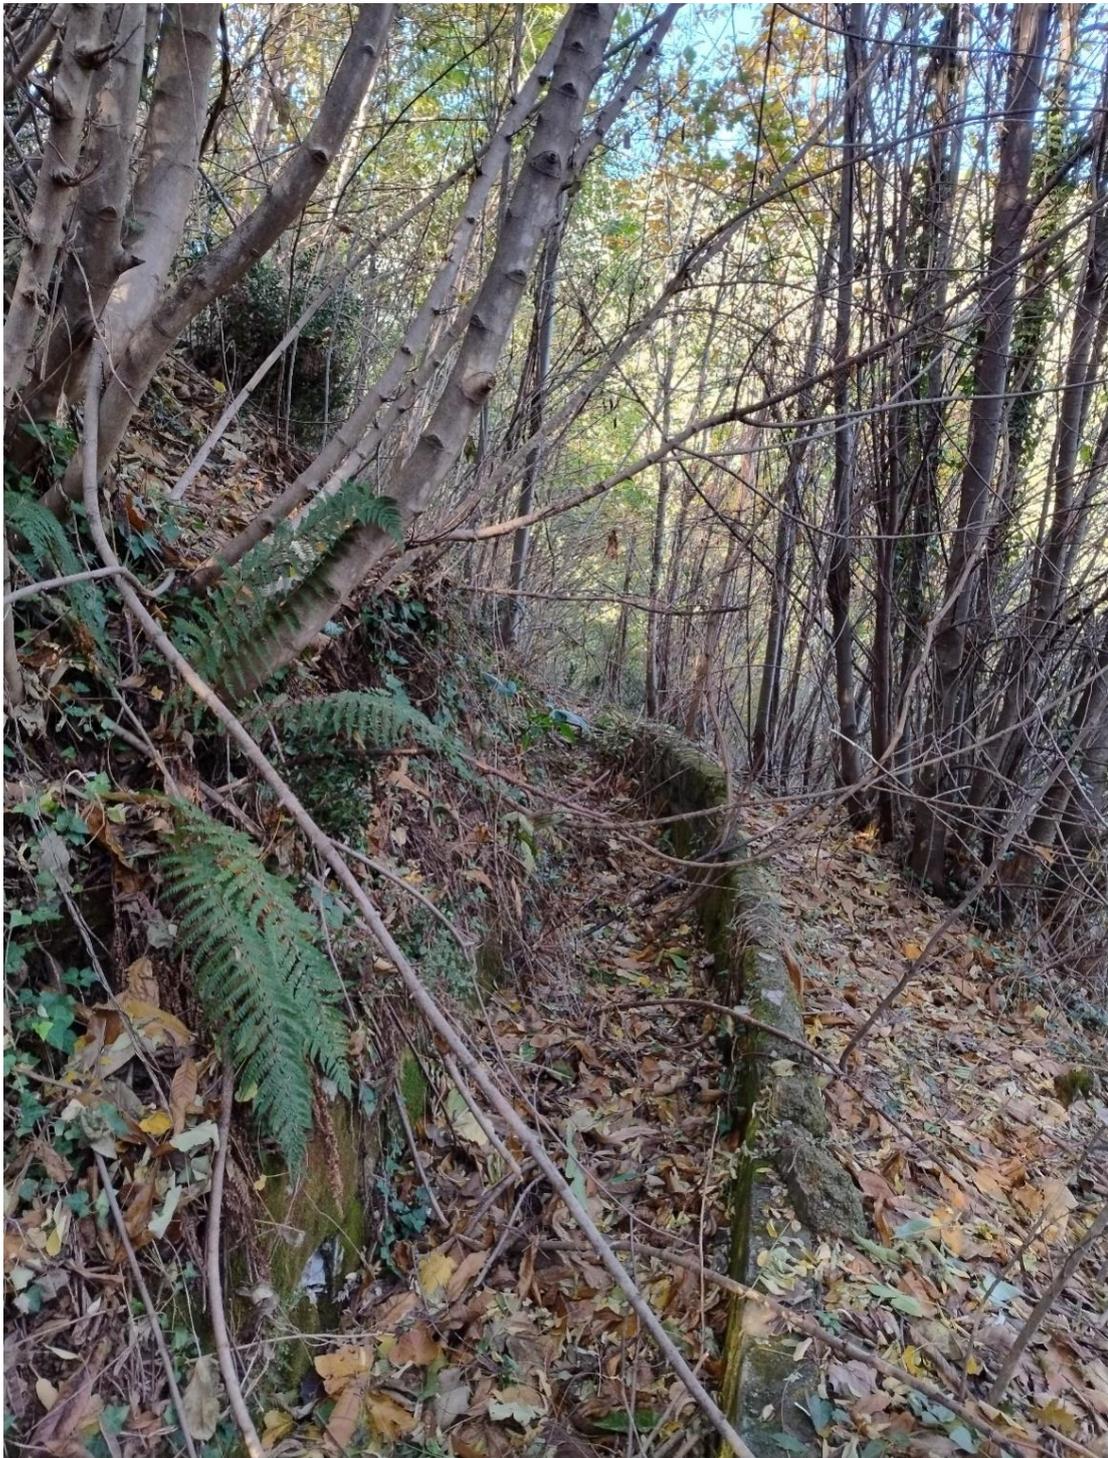
Figura 72 – Cono fotografico 34a: Foto scattata una volta raggiunto il tratto finale del canale di derivazione. Necessaria la ripulitura del canale con taglio di polloni appartenenti a specie arbustive o giovani individui arborei ai margini.

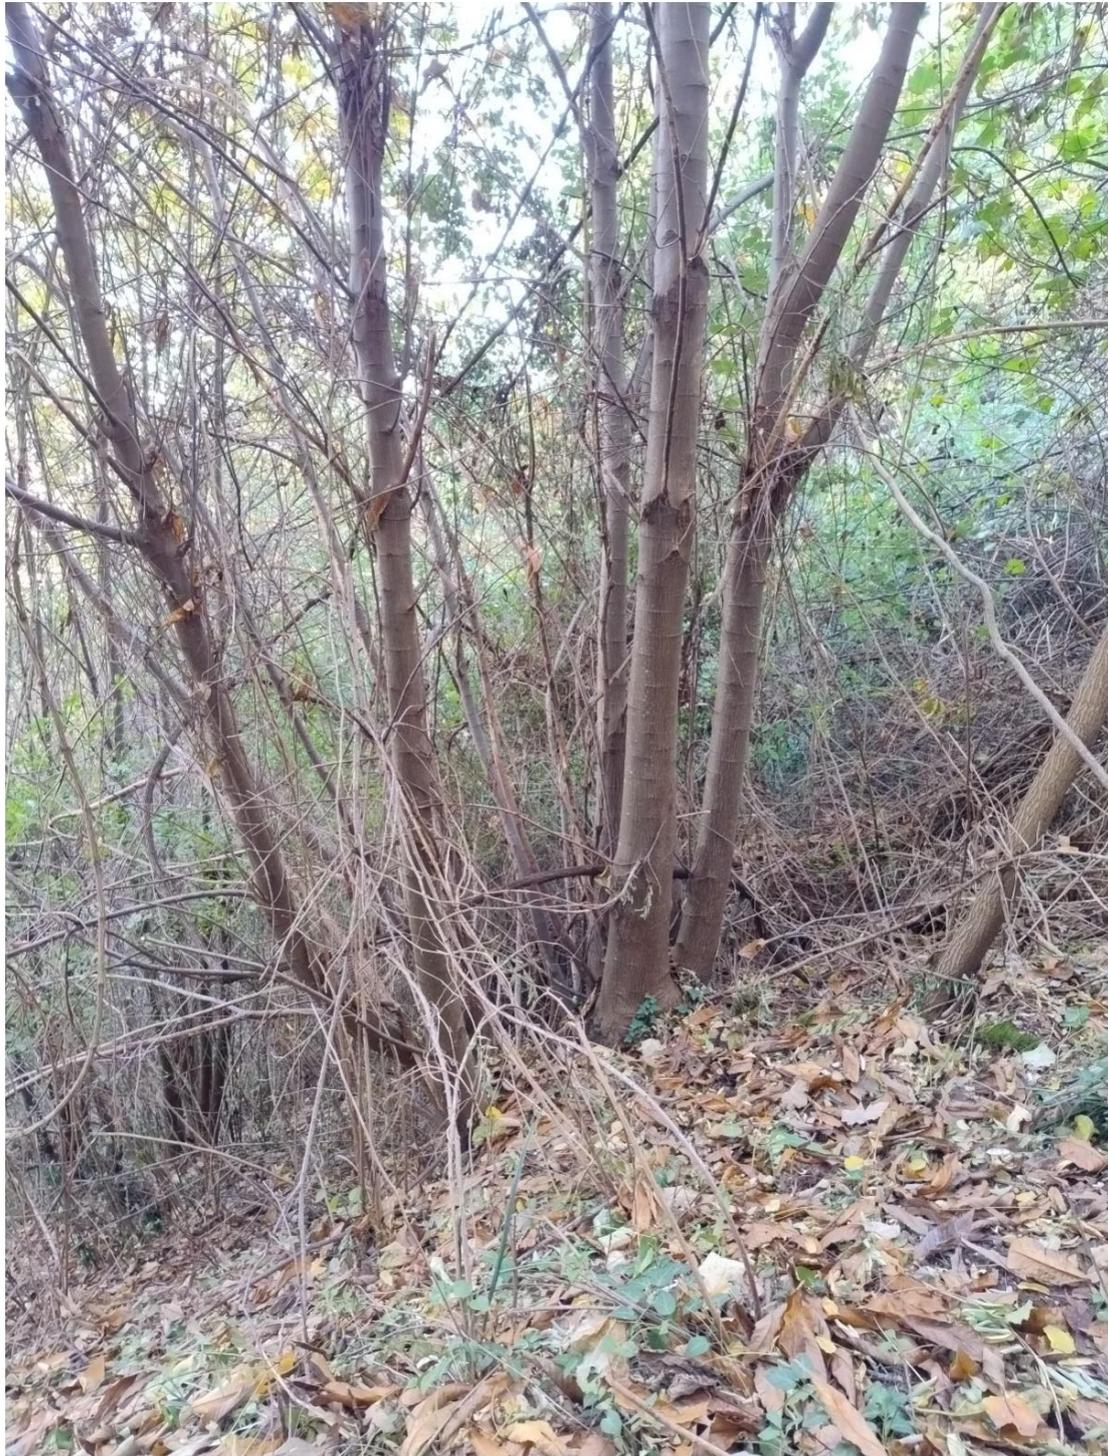
Figura 73 – Cono fotografico 34b: Foto scattata una volta raggiunto il tratto finale del canale di derivazione. Da questa angolazione si nota la presenza di una ceppaia di *Acer opalus* con una decina di polloni maturi (diametro medio di circa 10 cm); parte di questi polloni potrebbero essere tagliati per consentire interventi sul canale.

Si nota la presenza di *Pteridium aquilinum*.

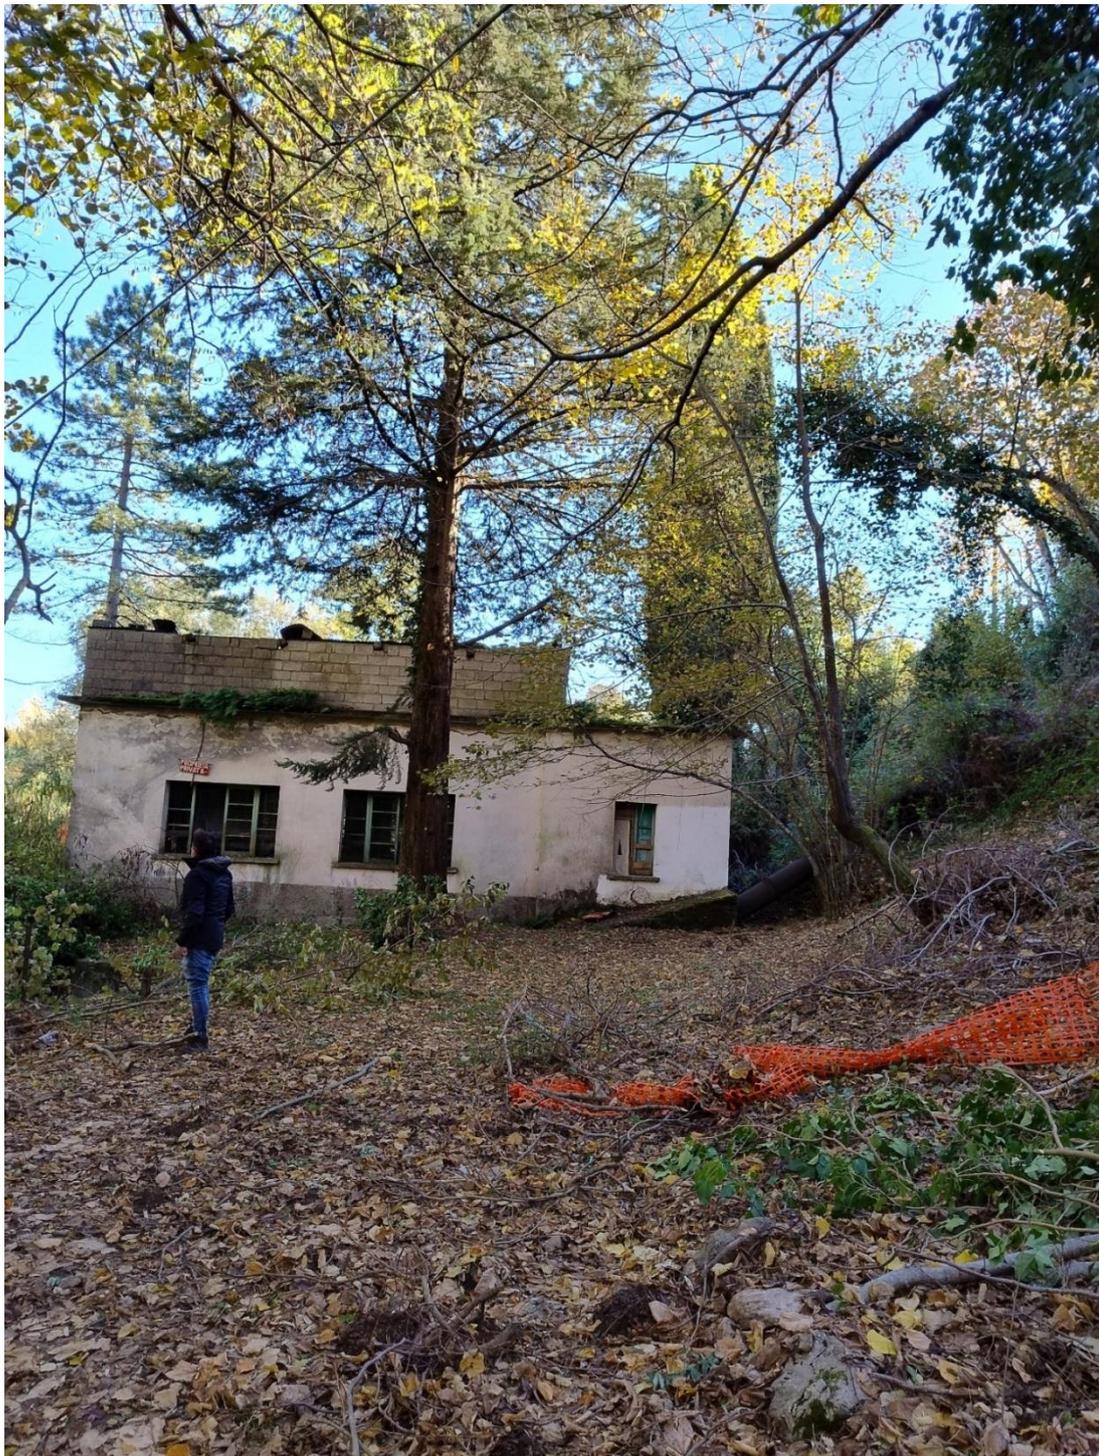
Figura 80 – Cono fotografico 41: Ulteriore visuale dell'edificio centrale. Gli interventi previsti sul manto di copertura e l'allestimento del cantiere potrebbero rendere necessaria la potatura di alcuni rami del cipresso (*Cupressus sempervirens*) visibile in foto.

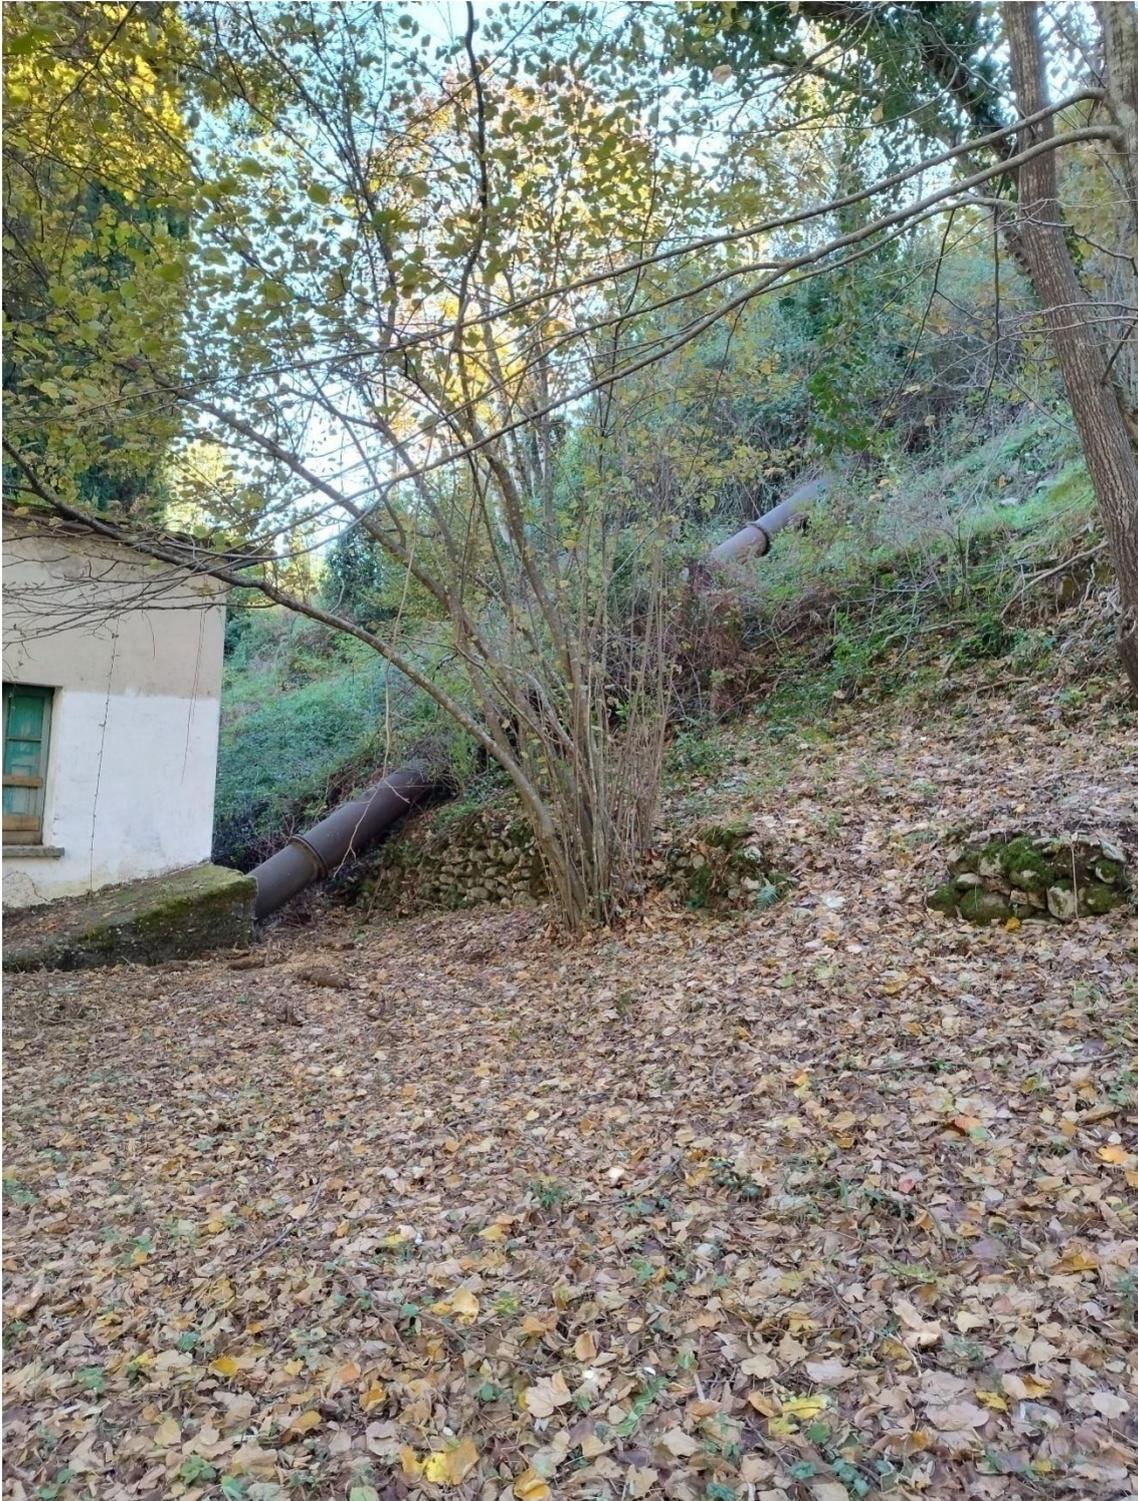
Figura 81 – Cono fotografico 42: Visuale del punto di congiunzione fra la condotta forzata e l'edificio.

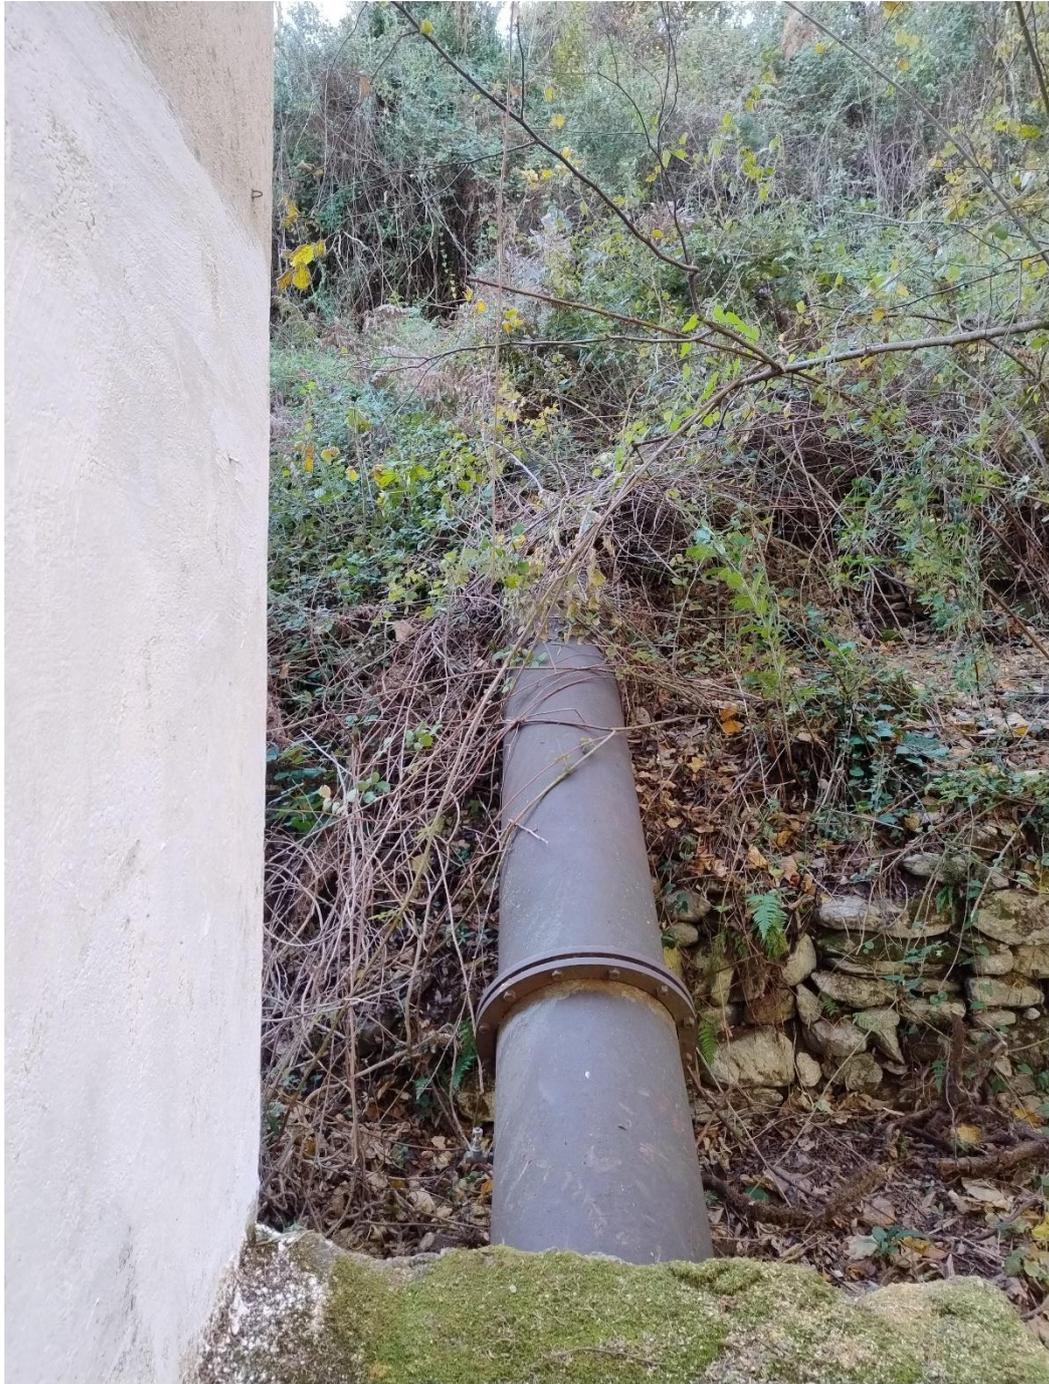
Figura 82 – Cono fotografico 43: Visuale della condotta forzata dal margine dell'edificio centrale.  
Gli interventi previsti sull'intero tracciato della condotta determineranno taglio di vegetazione arbustiva (perlopiù *Rubus* sp.) laddove necessario.

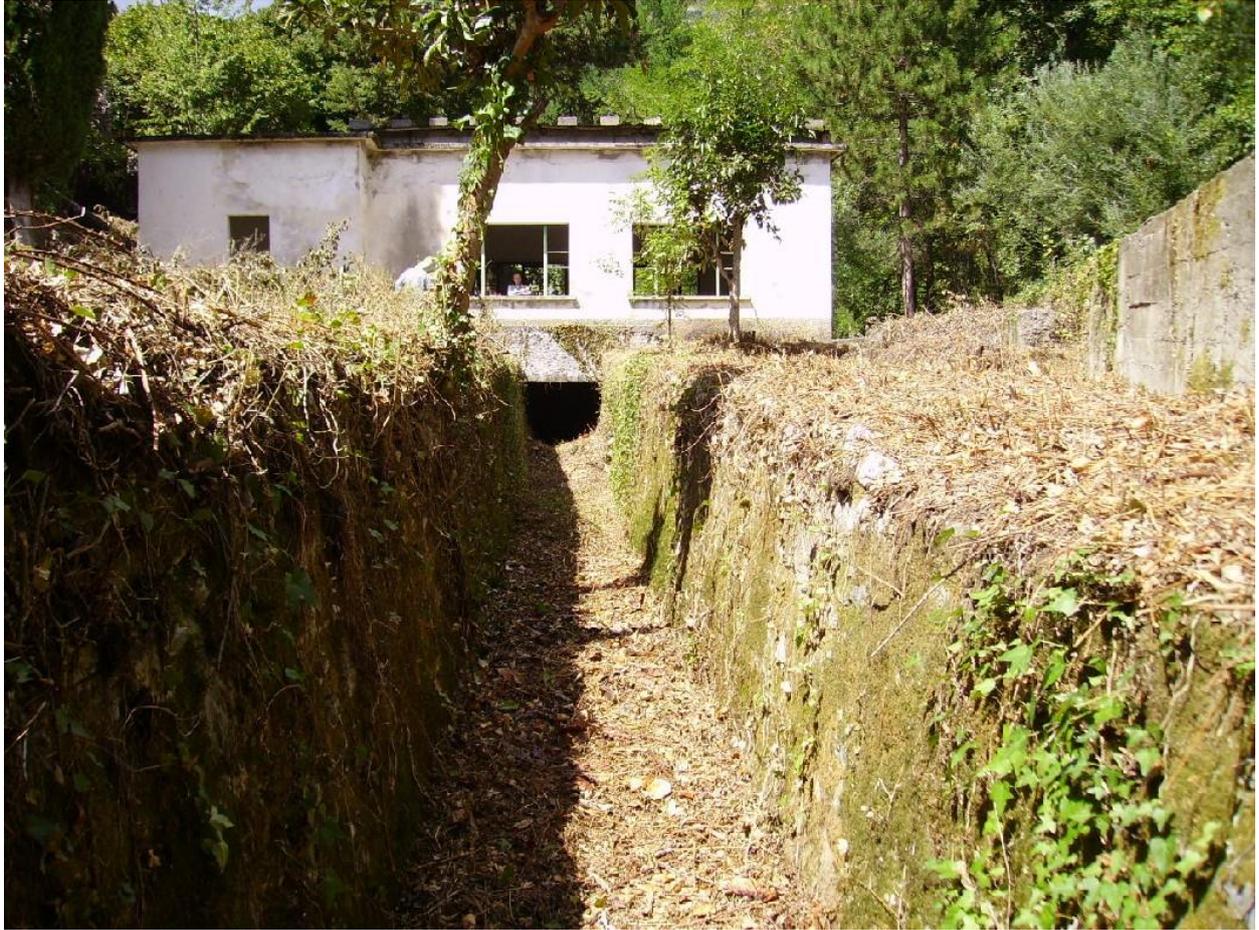
Figura 83 – Foto estratta dalla Tavola T10 (foto n.6) allegata al progetto, rappresentante il canale di restituzione all'alveo che parte dall'edificio centrale. Interventi di ripristino non determineranno tagli a carico della vegetazione arborea, ma solo decespugliamento interno alla sezione.

Gli interventi di ripristino dell'opera di restituzione esistente dell'impianto prevedono dapprima la pulizia del fondo e delle pareti dei manufatti interrati (tratti i e ii su descritti), che allo stato non evidenziano particolari segni di deterioramento. Per il tratto di canale a cielo aperto, si prevede invece la posa di una tubazione realizzata in tubi di calcestruzzo presso-vibrati diametro interno 80 cm, posata in trincea all'interno dell'attuale sede del canale, soluzione improntata a garantire la sicurezza dell'area durante il funzionamento dell'impianto a persone estranee e animali.
