**Provincia di Cosenza**
**Comune di San Sosti**

**“INTERVENTO DI RIPRISTINO E RIATTIVAZIONE DELL'IMPIANTO MINI IDROELETTRICO  
 AD ACQUA FLUENTE ESISTENTE SUL FIUME ROSA  
 NEL COMUNE DI SAN SOSTI, IN PROVINCIA DI COSENZA”**

**STUDIO DI INCIDENZA AMBIENTALE**

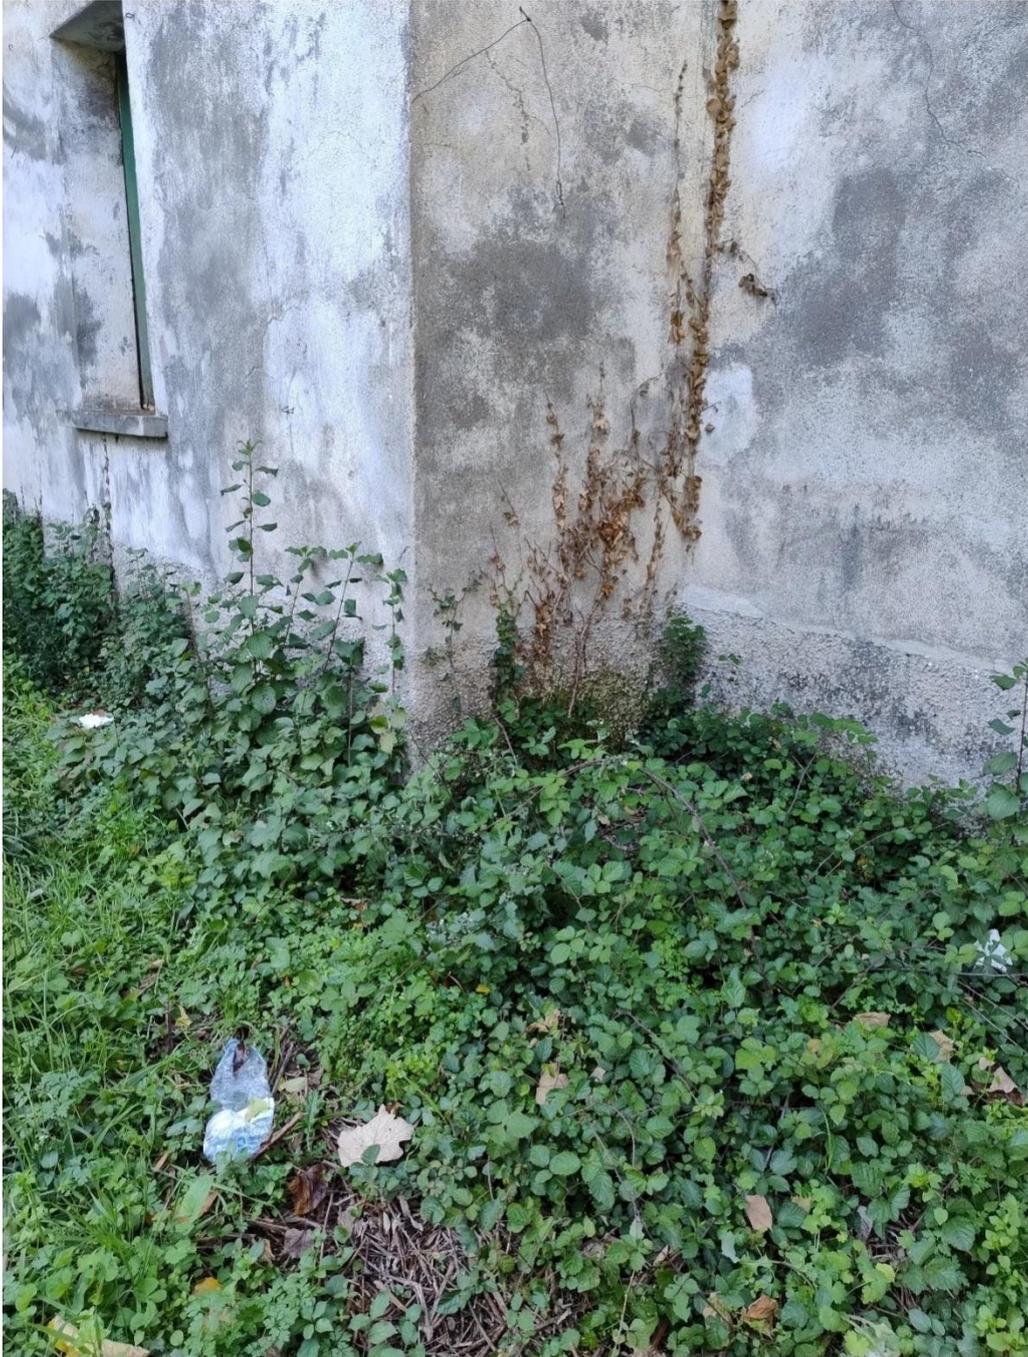
Figura 84 – Cono fotografico 44: Visuale del punto sul margine sud-est dell'edificio dal quale fuoriuscirà il cavidotto interrato (lunghezza 15 m) di collegamento alla linea elettrica locale.

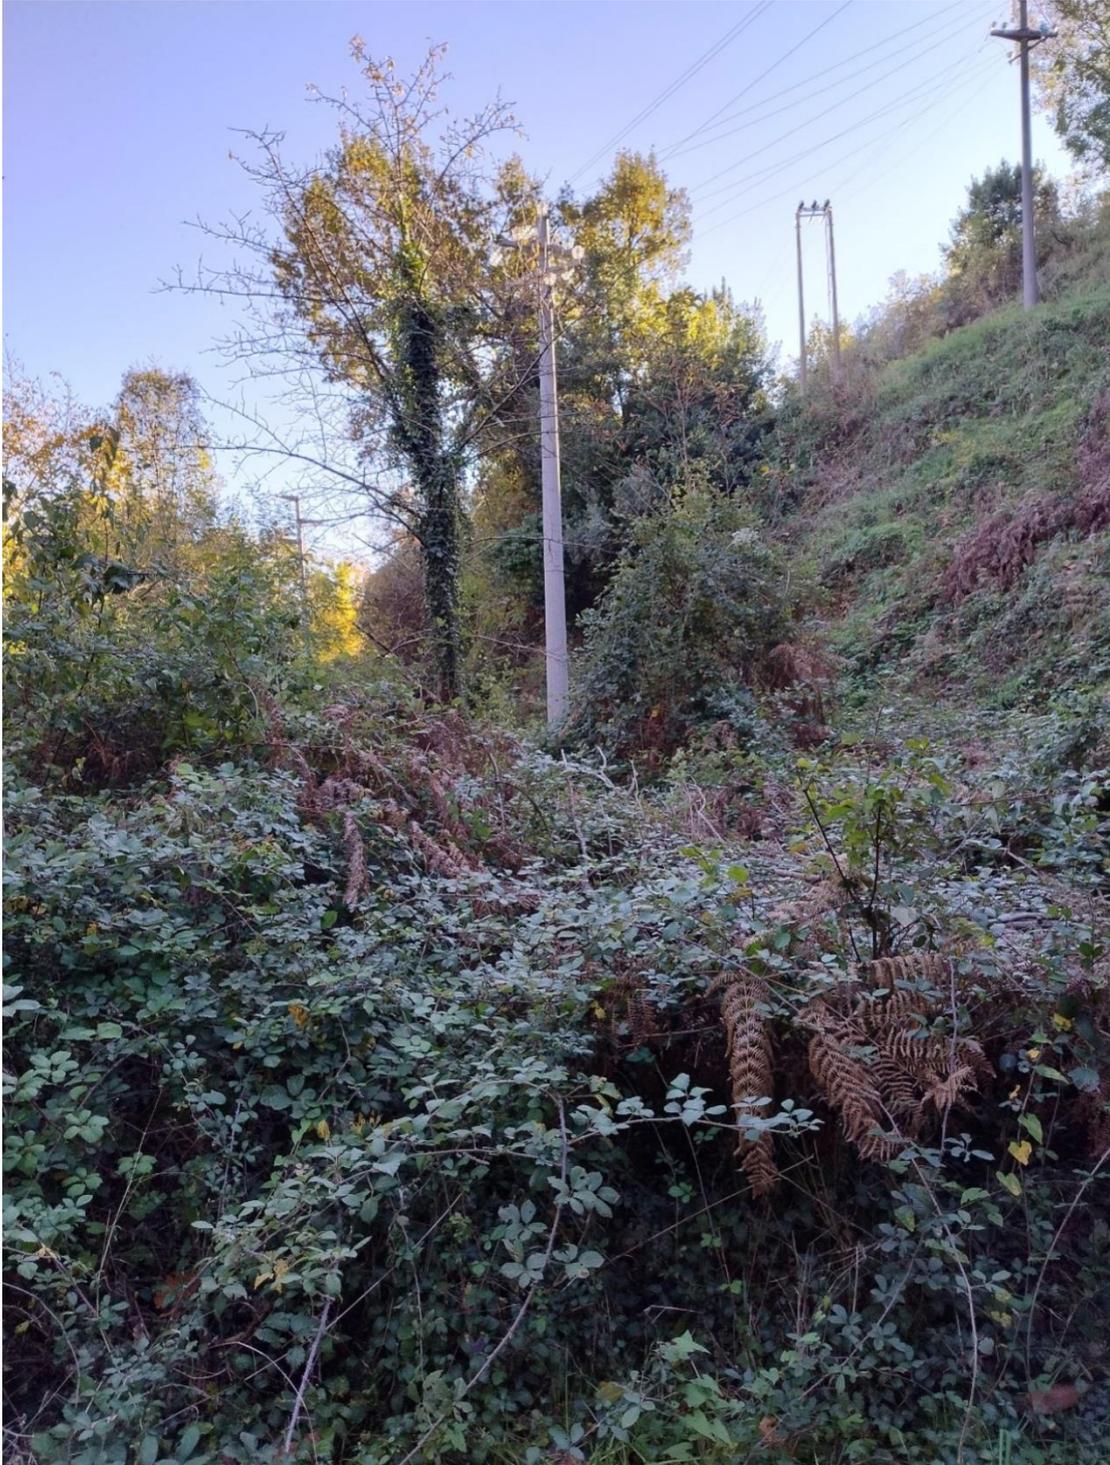
Figura 85 – Cono fotografico 44: Prospettiva dal margine sud-est dell'edificio del punto in cui il cavidotto interrato si collega alla rete elettrica locale. La posa in opera del cavidotto determinerà lo scavo e la ripulitura dalla vegetazione arbustiva (prevalentemente *Rubus* sp.).

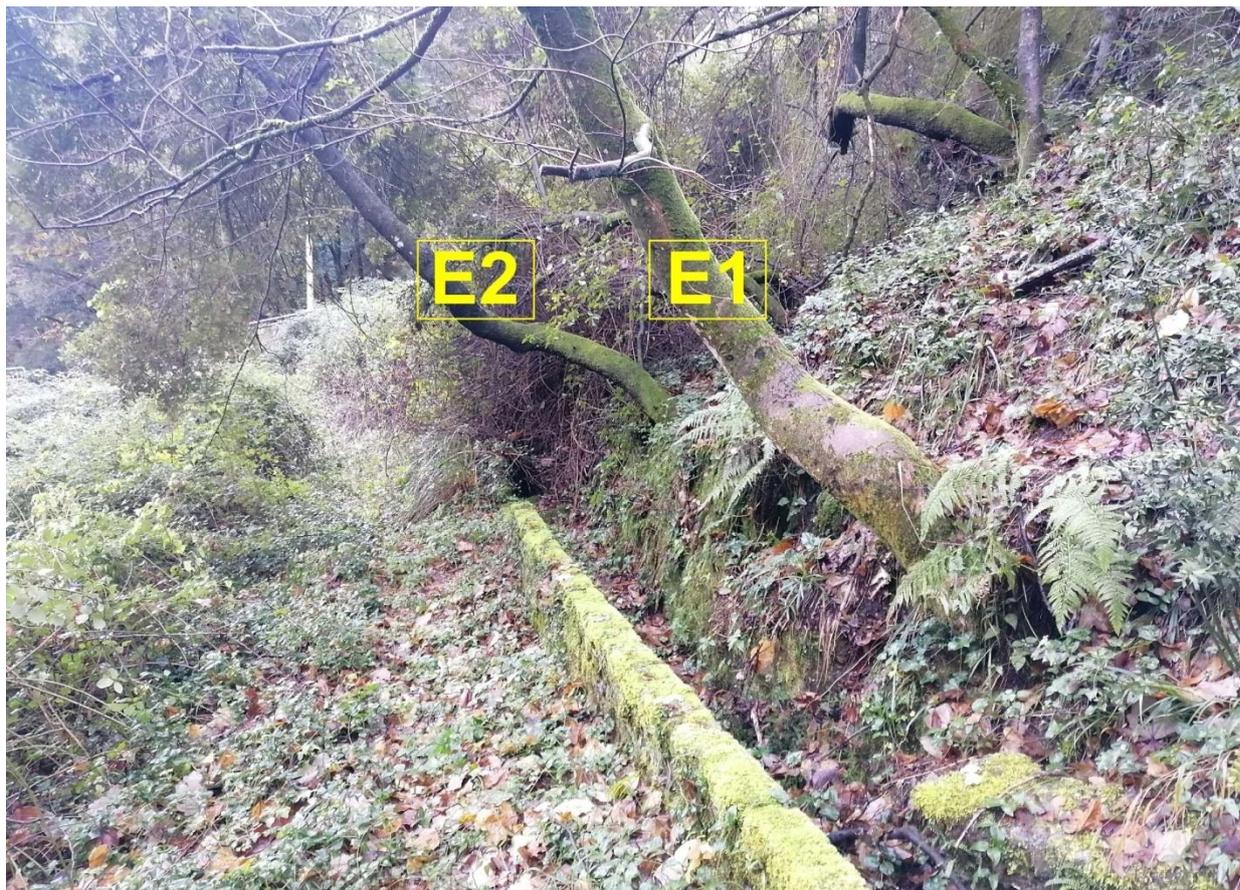
Figura 87 – Primo tratto del canale di derivazione: dettaglio delle alberature soggette ad estirpazione.

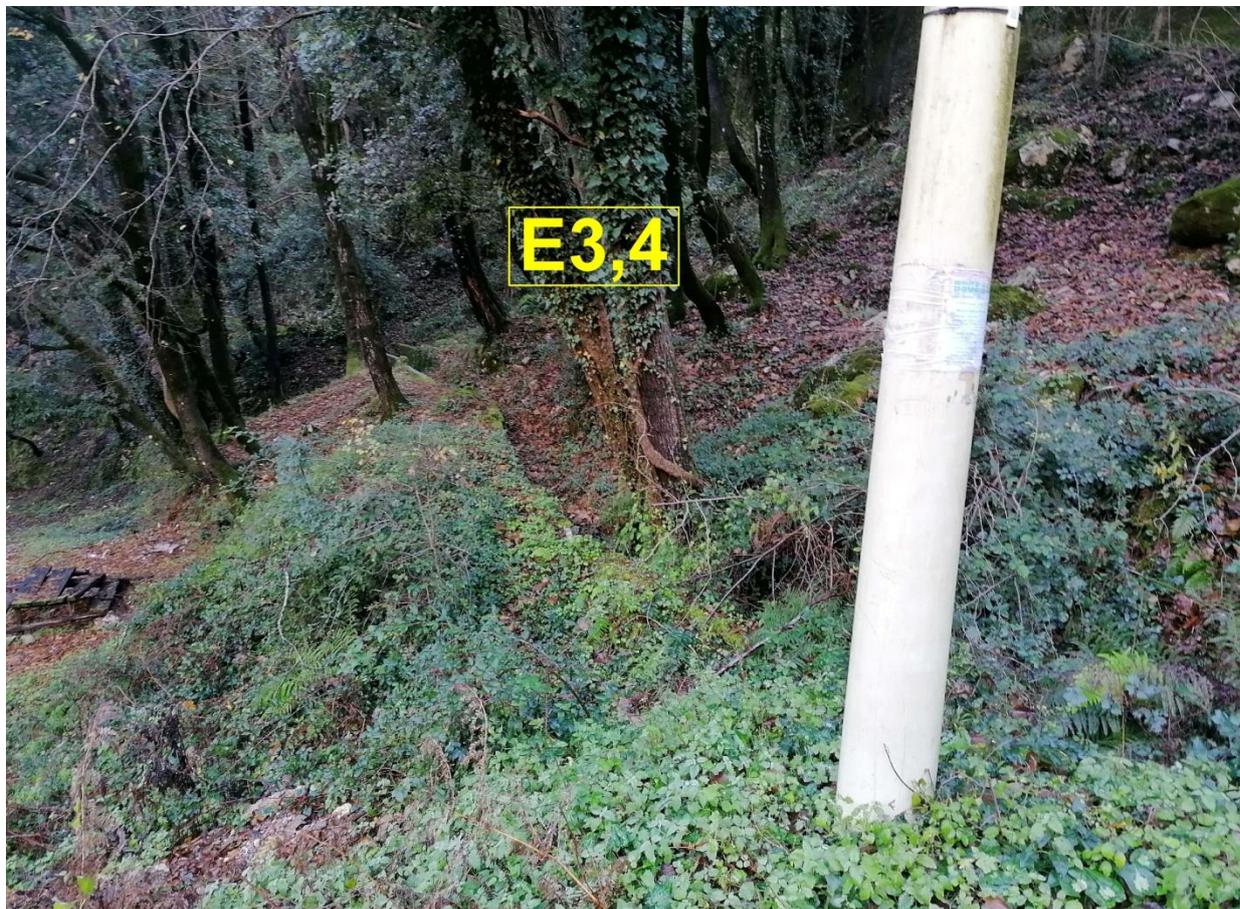
Figura 89 – Secondo tratto del canale di derivazione: dettaglio delle alberature soggette ad estirpazione.

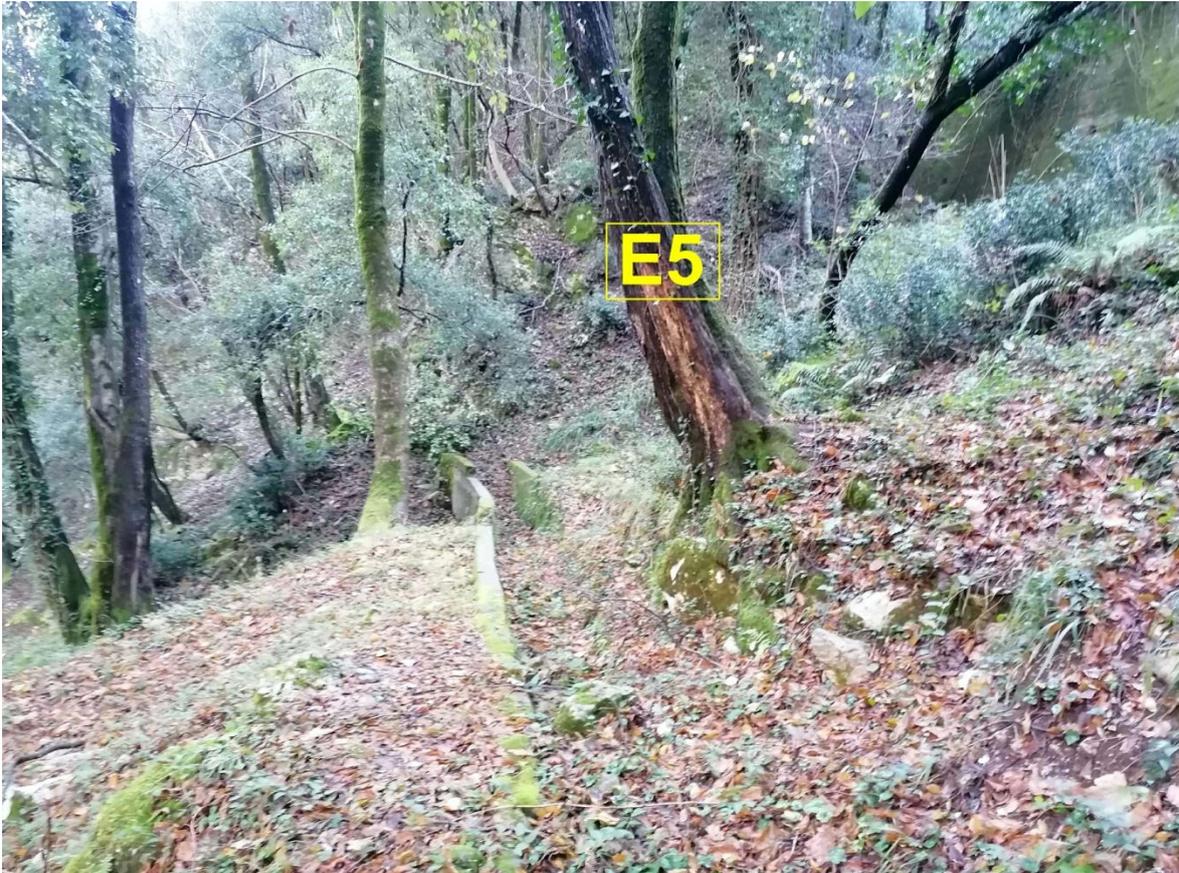
Figura 90 – Secondo tratto del canale di derivazione: dettaglio delle alberature soggette ad estirpazione.

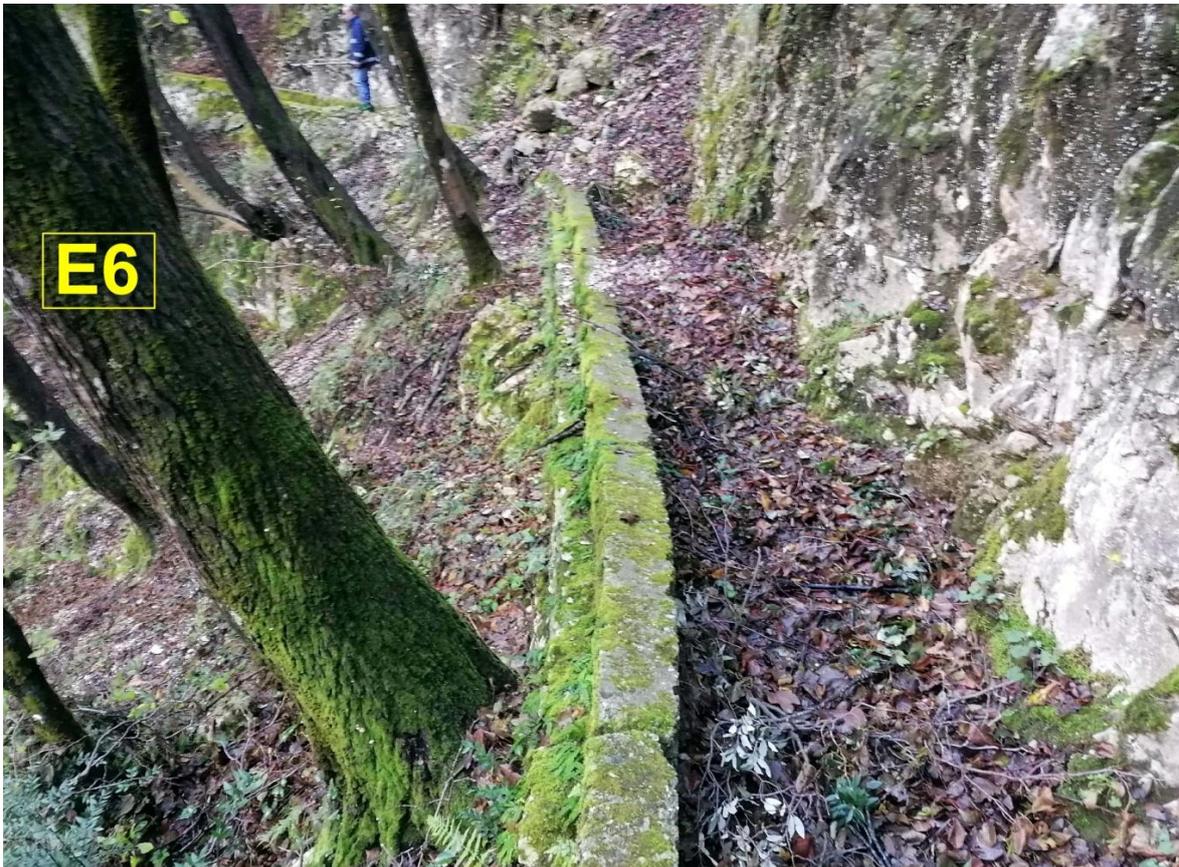
Figura 91 – Secondo tratto del canale di derivazione: dettaglio delle alberature soggette ad estirpazione.

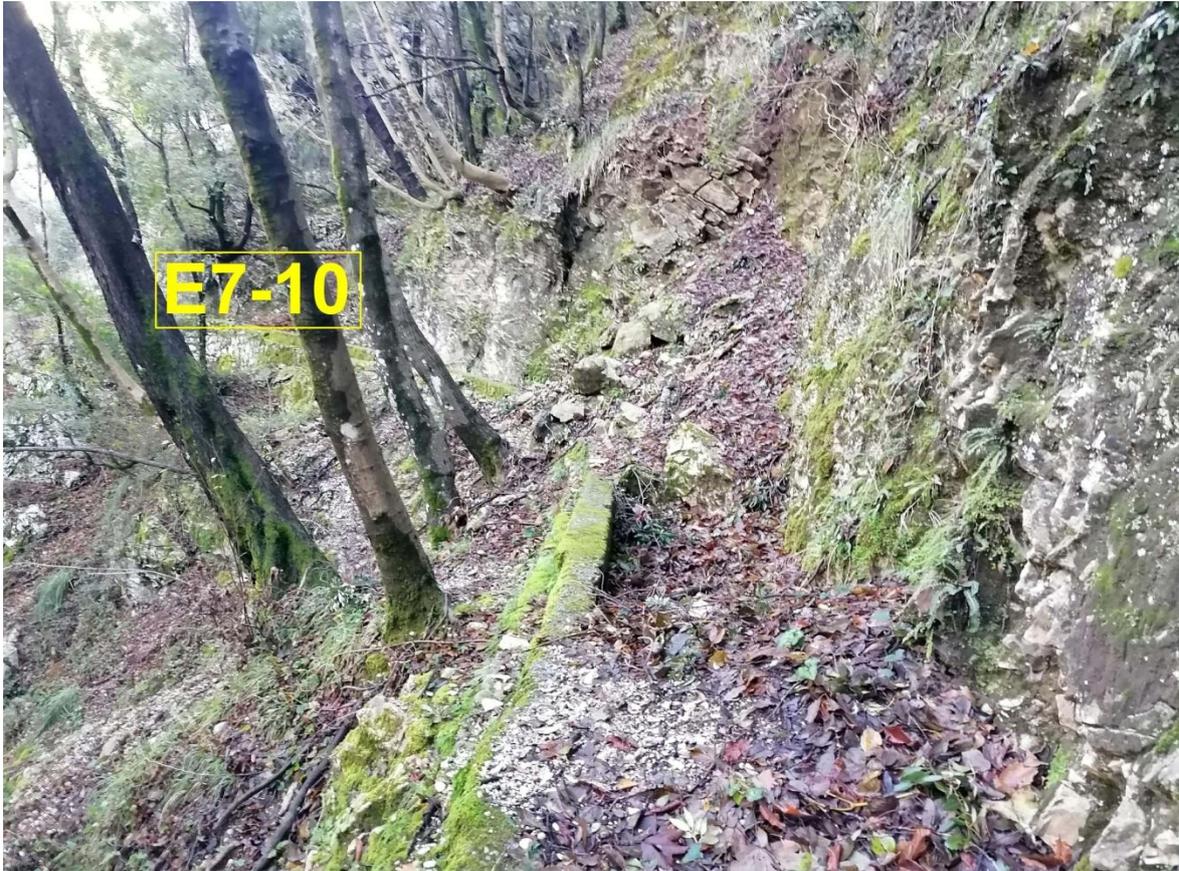
Figura 92 – Secondo tratto del canale di derivazione: dettaglio delle alberature soggette ad estirpazione.
