Valutazione di incidenza ambientale di Livello II Impianto agrivoltaico in località S. Maria di Settimo a Montalto Uffugo (CS)

n° elaborato	Valutazione Appropriata (Livello II di V.Inc.A)
2.01	
codice identificativo	titolo elaborato
AZSM.V.2.01.REL	Studio di Incidenza, redatto in base ai contenuti riportati al cap. 3.4 “Contenuti dello Studio di Incidenza” delle sopra citate “linee guida”

Committente: Azienda Agricola Santa Maria – Settimo di Montalto Uffugo (CS).

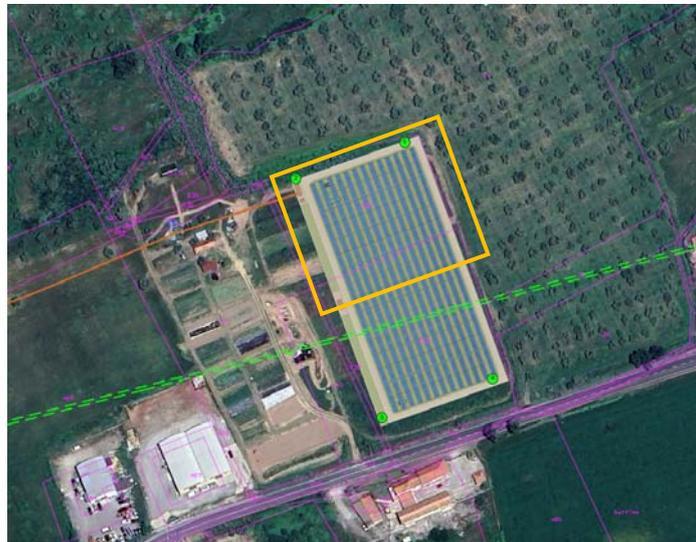
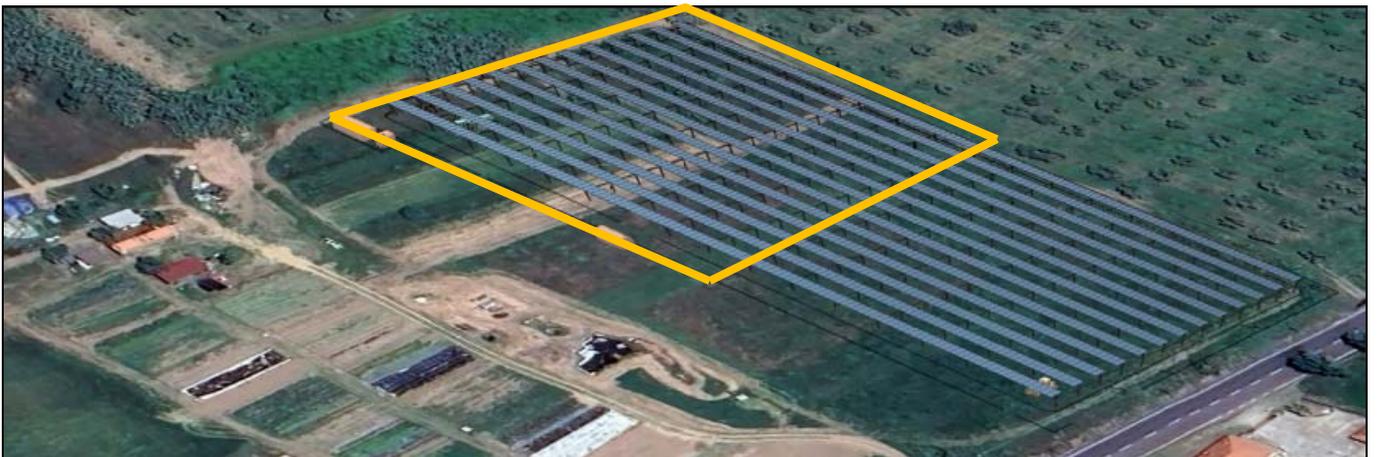
Figura 1 e 2 – Sovrapposizione layout impianto agrivoltaico a ortofoto, in evidenza area già autorizzata giusto decreto N°. 8539 del 18/06/2024

L'intervento proposto riguarda l'attuazione del progetto di un impianto agrivoltaico da realizzarsi nel Comune di Montalto Uffugo (CS), in località Santa Maria di Settimo, (vedi figura 1 e 2) così come definito dall'articolo 65, commi 1-*quater* e 1-*quinquies*, del decreto-legge 24 gennaio 2012, n. 1, convertito con modificazioni dalla legge 24 marzo 2012, n. 27 e sanciti dalla firma dell'apposito decreto in data 22 dicembre 2023 da parte del Ministro Pichetto.

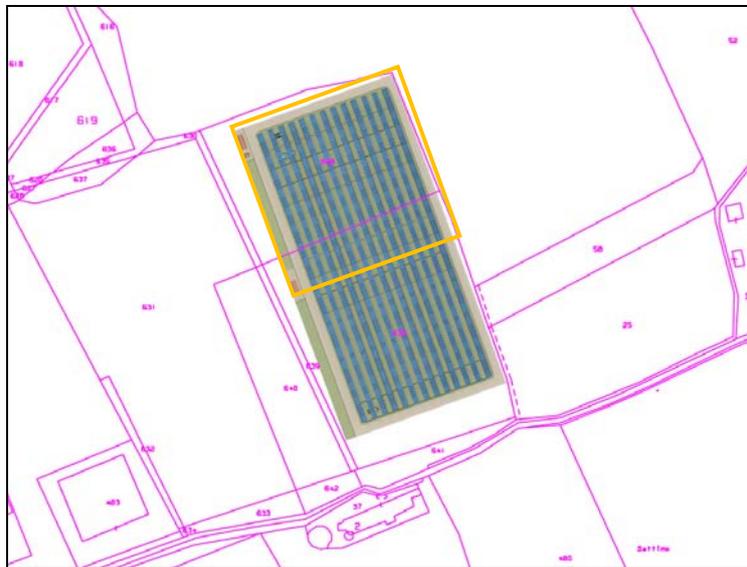
Figura 3 – Estratto catastale con sovrapposizione layout impianto agrivoltaico, in evidenza area già autorizzata giusto decreto N°. 8539 del 18/06/2024.

La zona interessata dall'intervento è ubicata nel comune di Montalto, in località Settimo, nella provincia di Cosenza ed è censita nel Catasto Terreni foglio 72, particelle 629 e 638 della superficie rispettivamente di mq 13.505.

La destinazione d'uso prevista dal P.R.G. è zona agricola con indice di utilizzazione edilizia 0,13 mq/mq. (vedi allegati 2.02 03 04 05 e figura 3 e 4).

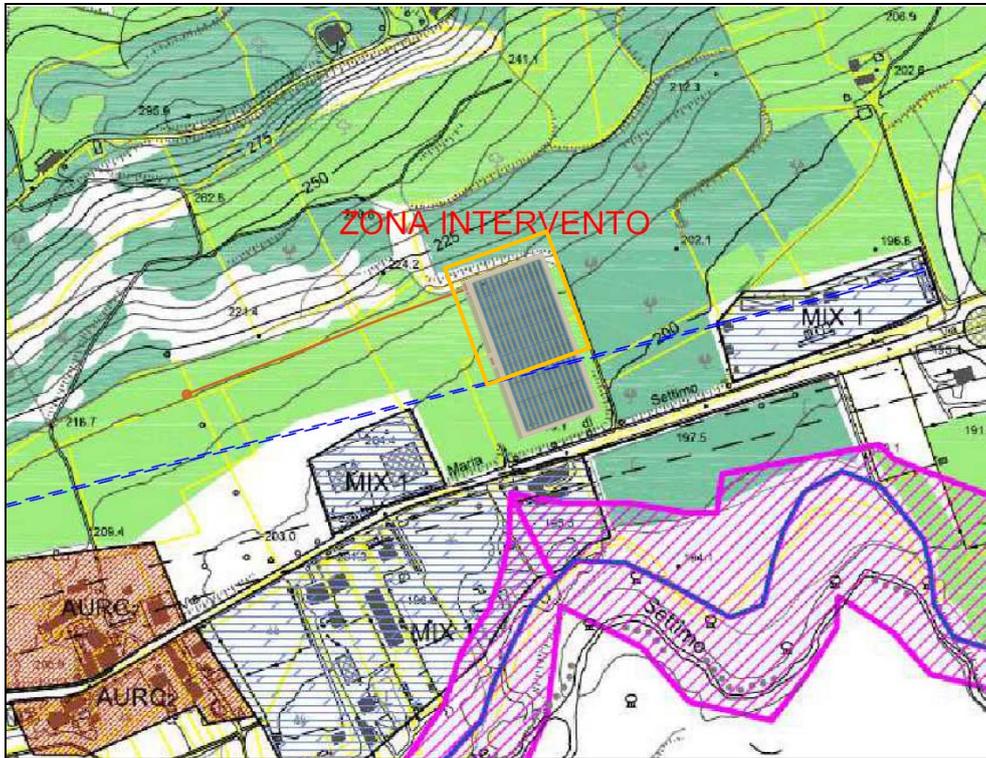
Figura 4 – Estratto nuovo P.S.C. – Ambiti Territoriali Omogenei, in evidenza area già autorizzata giusto decreto N°. 8539 del 18/06/2024.

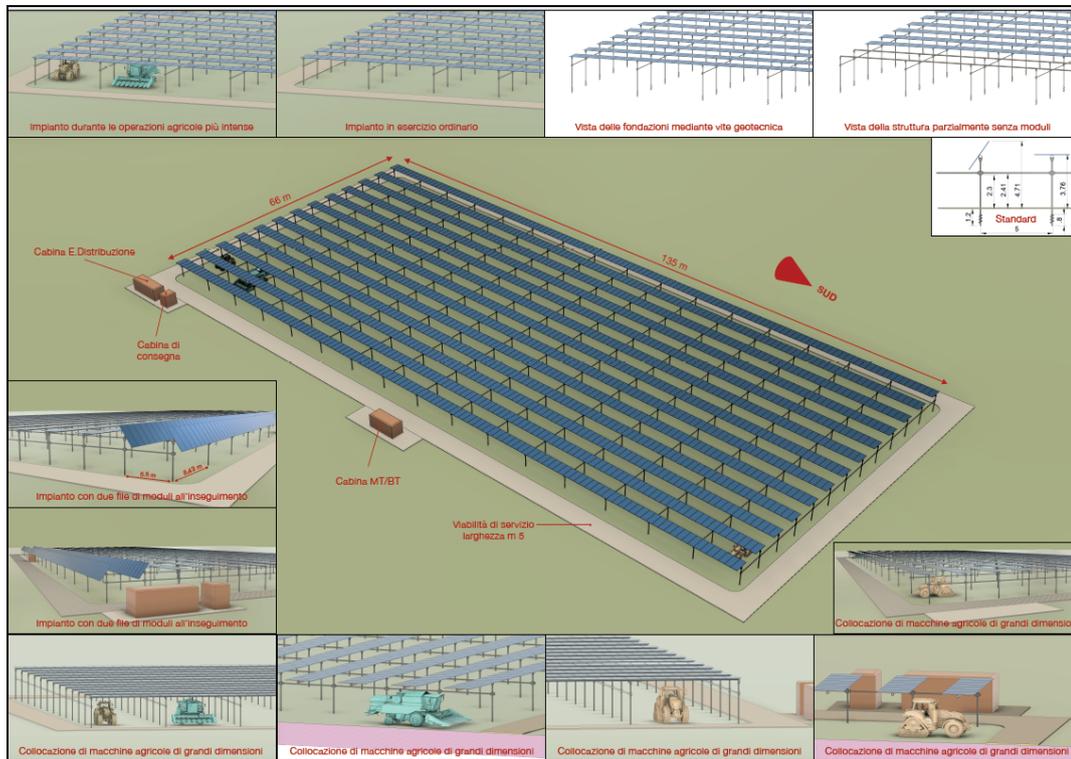
Figura 5 – Schematizzazione dell'impianto agrivoltaico in progetto.

L'impianto agrivoltaico (vedi figure 5,6 e 7):

- sarà collocato sulle particelle 638 partendo dal fronte meridionale, a finire, procedendo in direzione nord, nella 629, in modo da avere la migliore esposizione e affidabilità geologica del terreno;
- avrà un sistema di inseguimento collocato sulla fila;
- sarà costituito da n.1586 moduli fotovoltaici totali disposti su n.13 file n/s con 122 moduli ciascuna, per una potenza totale di 999,18 kWp;

- avrà distanza minima dal suolo pari a mt 2,3 all'intradosso delle piastre di giunzione ovvero superiore a mt 2,1, valore minimo indicato nelle linee guida CREA-GSE e nella specifica normativa;

- avrà sviluppo n/s per metri 135 e e/o per metri 66, con i moduli fotovoltaici posti in posizione orizzontale dal sistema di inseguimento (posizione di massimo ingombro sul piano orizzontale), con un'altezza massima di mt 3.76, mentre con i moduli in posizione maggiormente inclinata verso la verticale avrà un'altezza massima di mt. 4,71.

- sarà costruito in metallo zincato con pilastri e travi giunti con piastre e stringere e/o saldare e controventature ove necessario sul piano orizzontale, con una distanza sulla fila di mt. 5 e tra i pilastri di mt. 8.75 ed altezza minima della struttura orizzontale di mt. 2,3, in modo da presentare come unico ingombro sottostante i pannelli le pilastrature di minima sezione e collegate solo nella porzione aerea, così da non interferire con le colture;

- avrà fondazioni costituite esclusivamente da viti geotecniche di idonea lunghezza;
- sarà prossimo ad attività artigianali ed industriali tra cui un impianto di autodemolizioni a mt. 120, un impianto di distribuzione GPL in bombole a mt. 130, un mobilificio artigianale a mt. 90;

- avrà cabine BT/MT, consegna E-Distribuzione e consegna utente, prefabbricate e preassemblate posizionate su una fondazione a platea, in modo da ridurre al minimo le lavorazioni non richiedere la realizzazione di alcun opera specifica;

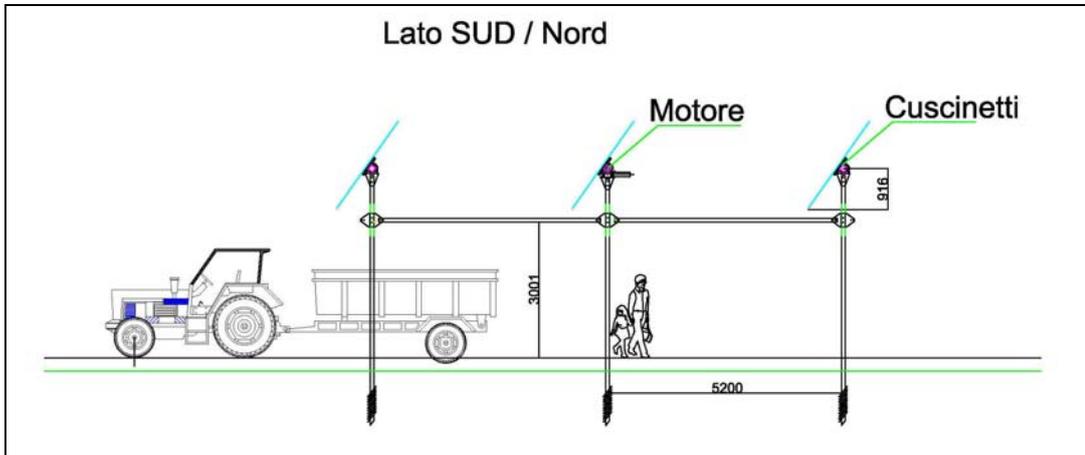
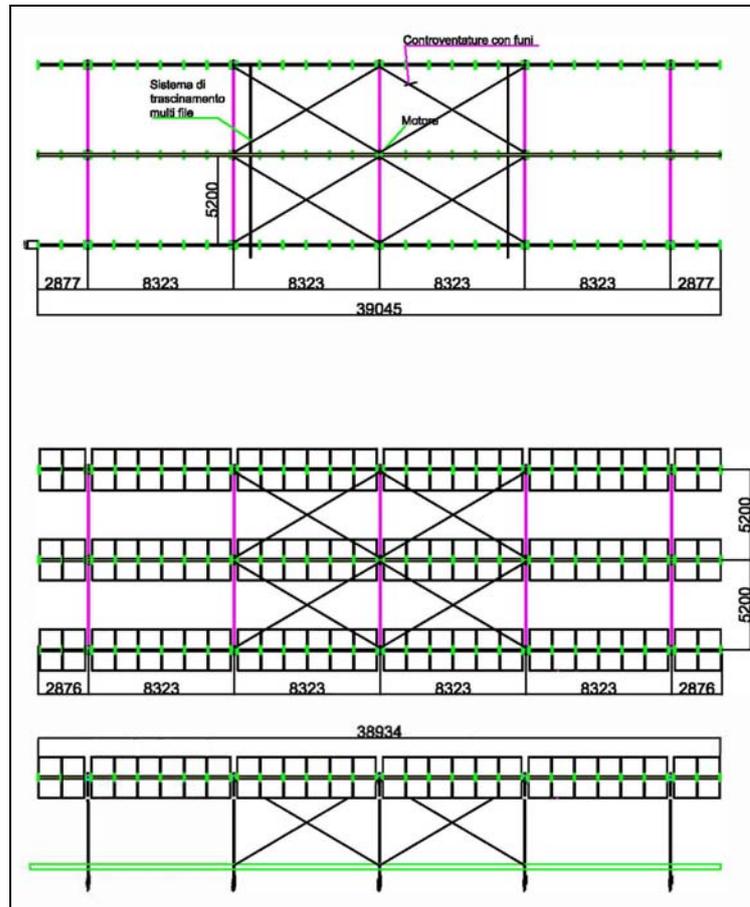
Figura 6 – Particolari dell'impianto agrivoltaico in progetto.

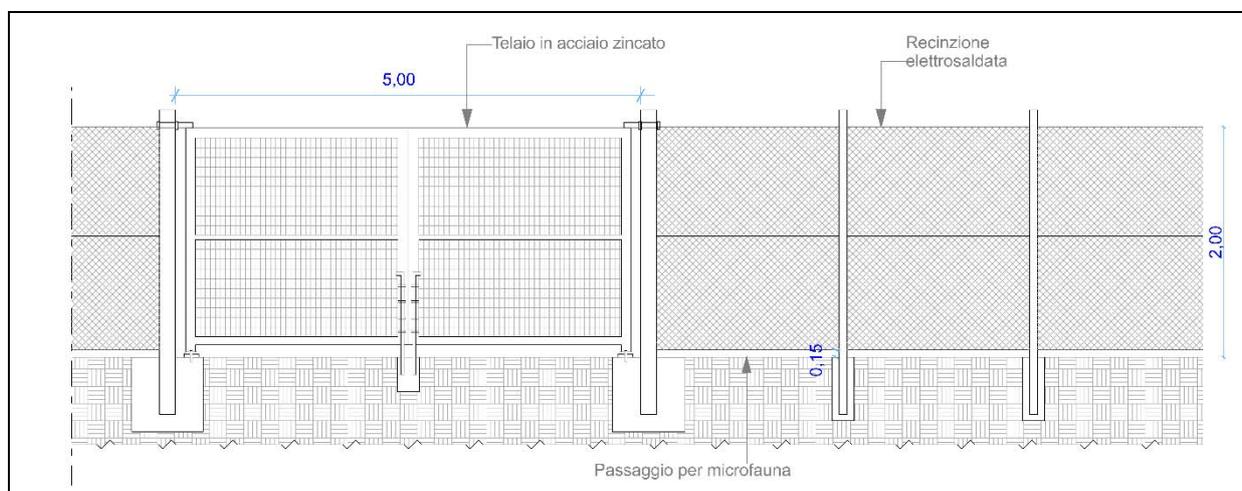
Figura 7 – Particolare recinzione e cancello accesso campo agrolvoltaico

- avrà recinzione come da disegni allegati.

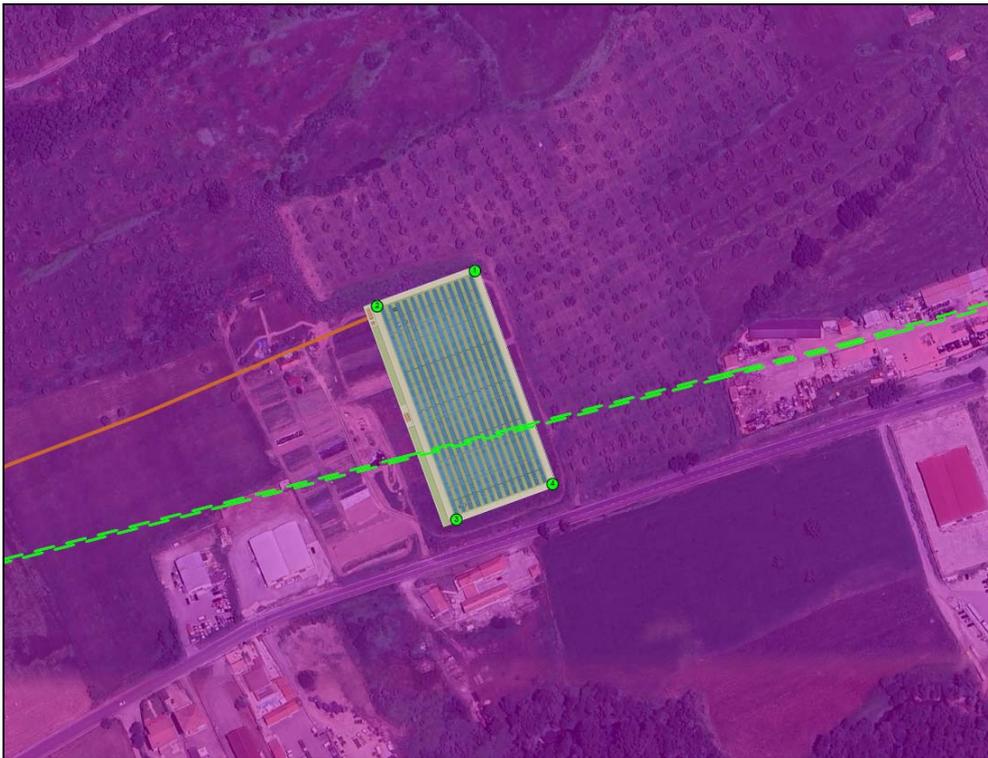
Fig.8 - sovrapposizione layout impianto agrivoltaico a zona sic codice it9310056

Nel territorio del Comune di Montalto Uffugo interessato dall'intervento, ricade una S.I.C. della Rete Natura 2000: SIC IT9310056 "Bosco Mavigliano".

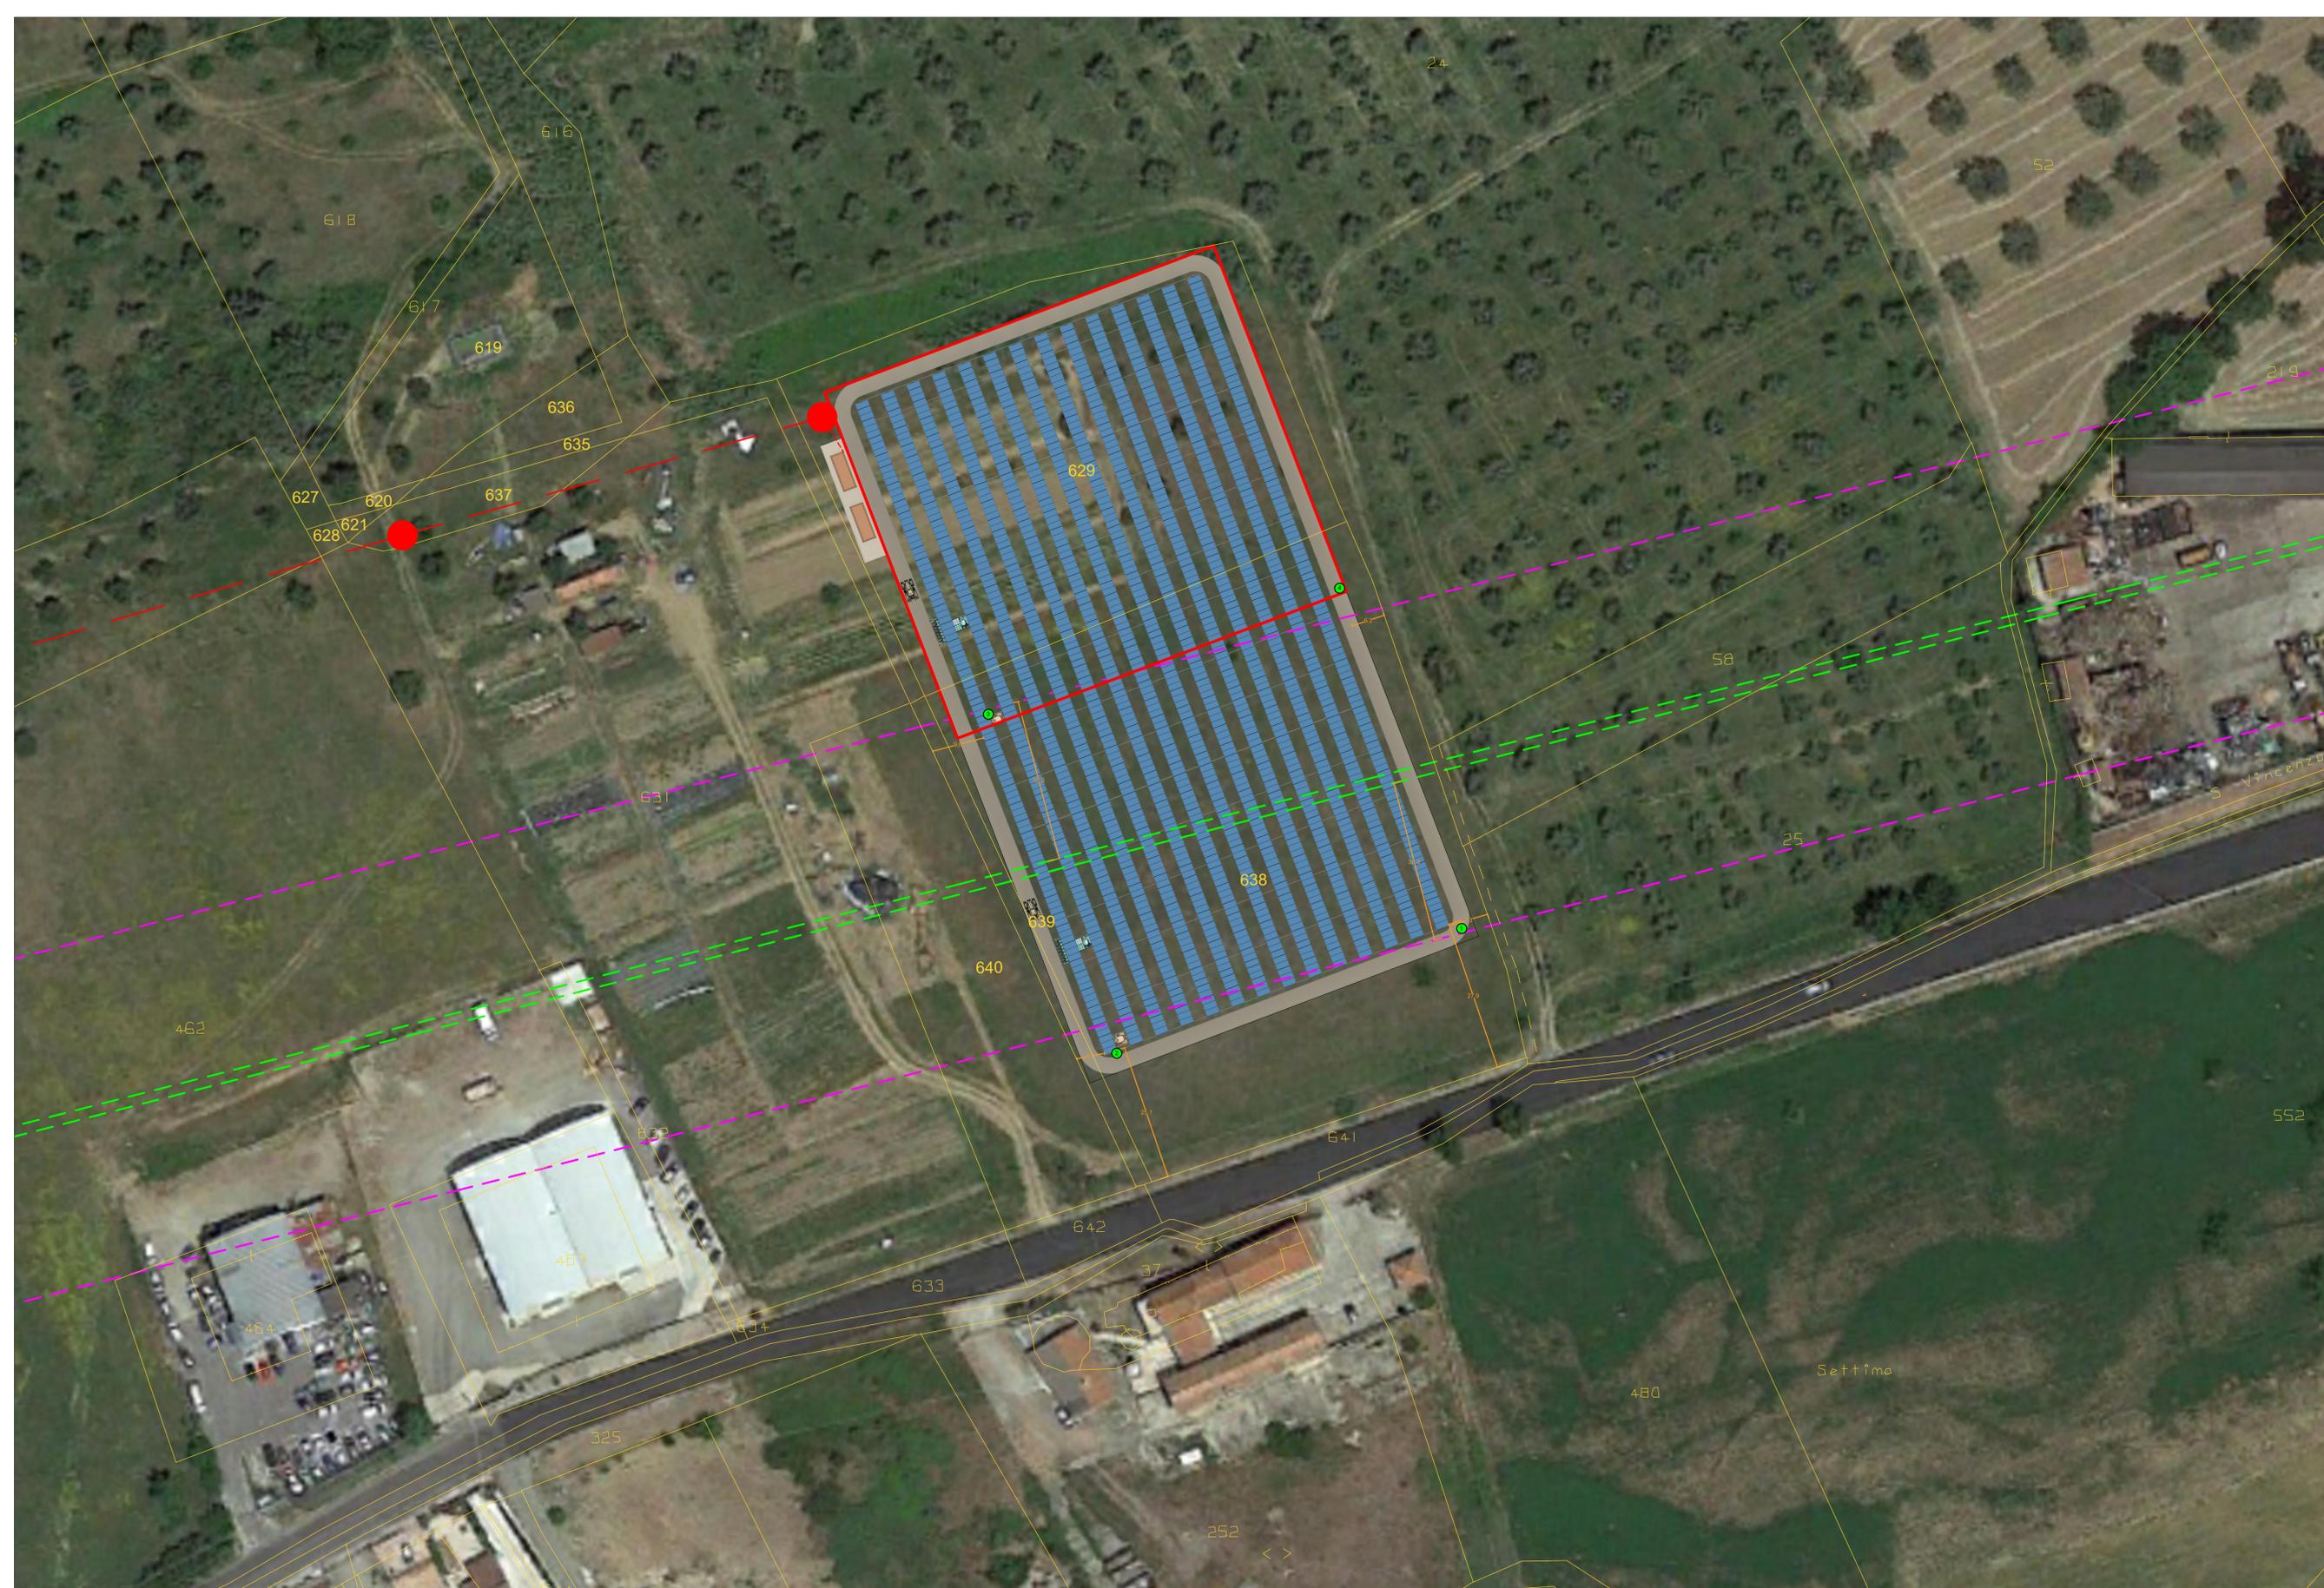
- LEGENDA:**
- PANNELLI FOTOVOLTAICI
 - LINEA AEREA MT ESISTENTE IN CONDUTTORE NUDO
 - LINEA AEREA MT IN CAVO ELICORD DA COSTRUIRE
 - CABINE
 - TRACCIATO GALLERIA RFI "SANTOMARCO"
 - RECINZIONE IMPIANTO
 - FASCIA DI RISPETTO GALLERIA RFI "SANTOMARCO MT 30"
 - MONTALTO UFFUGO
 - FOGGIO CATASTALE N° 72
 - VINCA APPROPRIATA PARRE FAVOREVOLE DDG N° 8539 DEL 18/06/2024
 - V1 39°22'42,33" N 16°12'22,41" E
 - V2 39°22'41,58" N 16°12'19,76" E
 - V3 39°22'43,63" N 16°12'18,84" E
 - V4 39°22'44,35" N 16°12'21,53" E

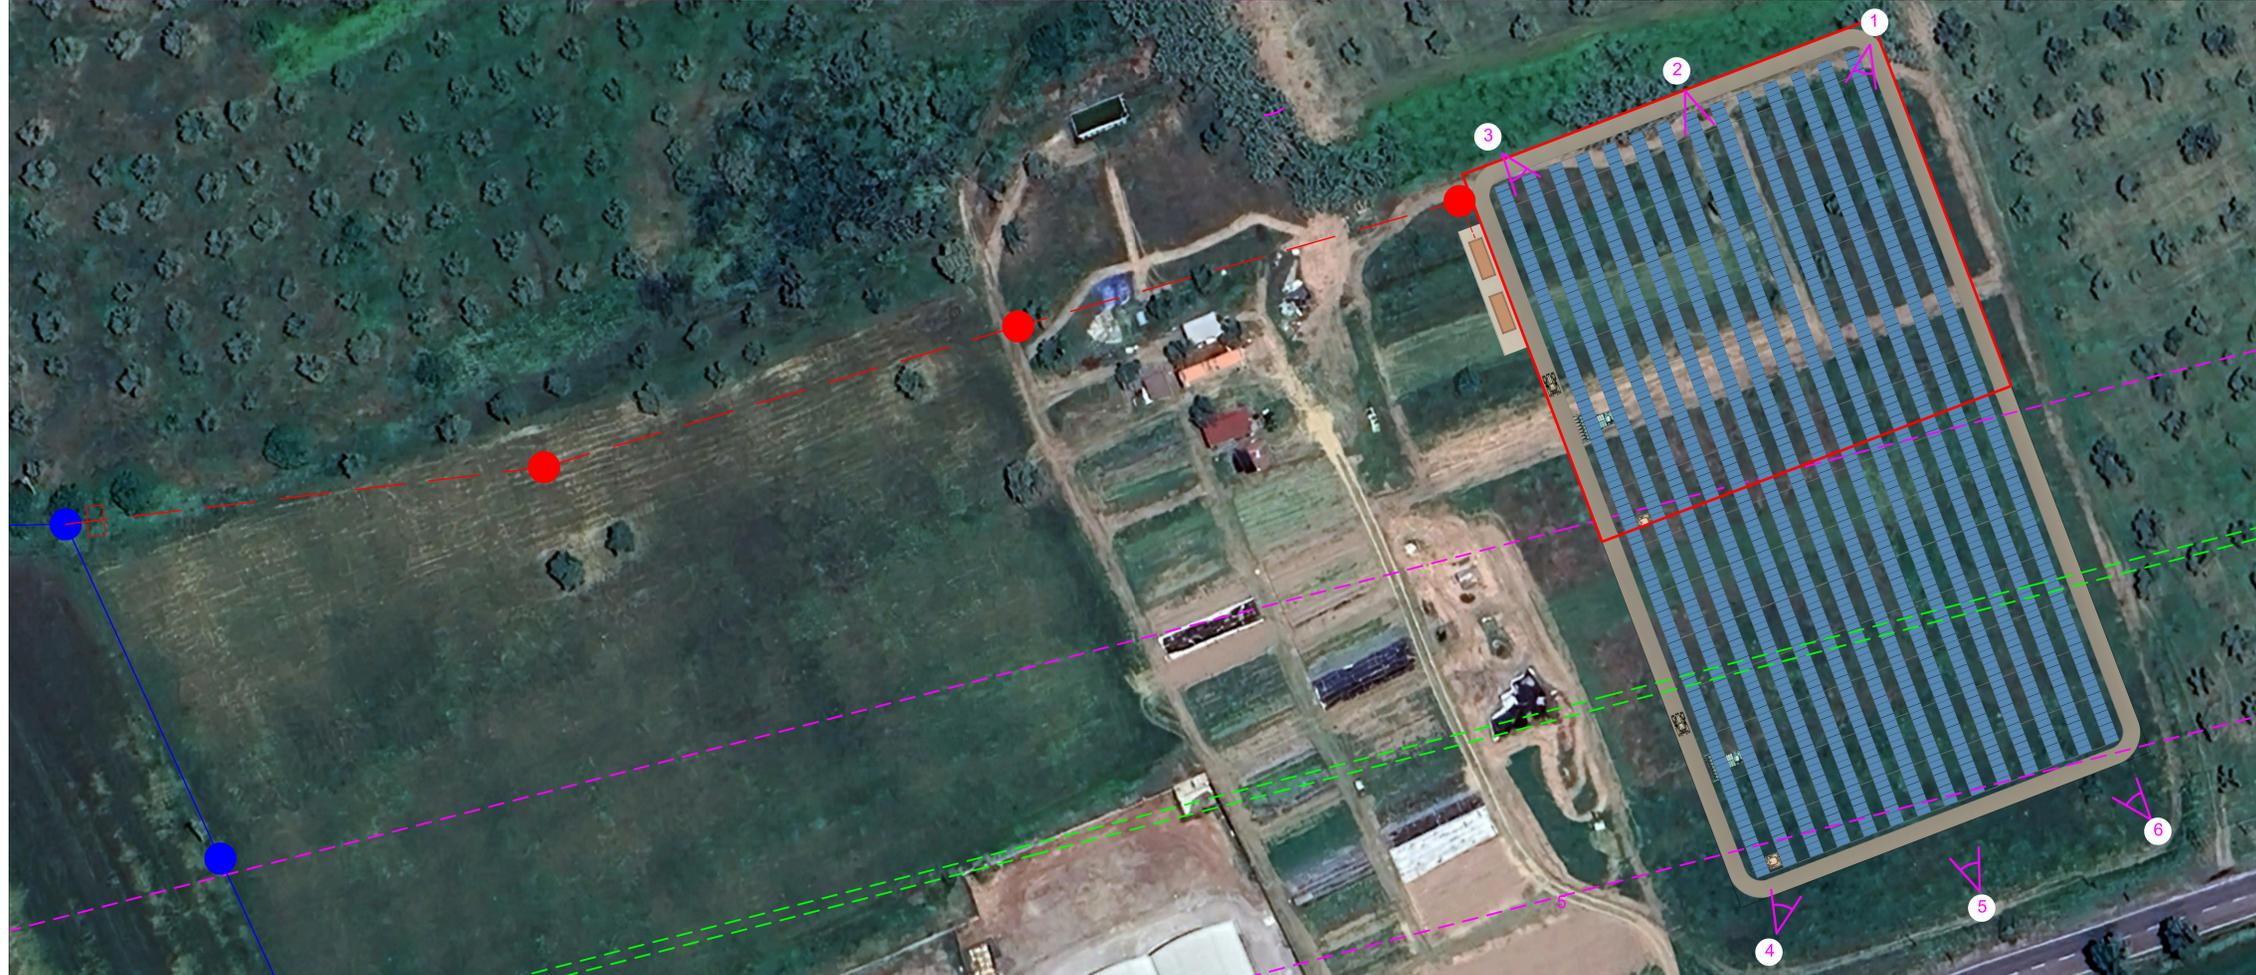
Inserimento intervento sul PSC del
Comune di Montalto Uffugo scala 1:2.000

- LEGENDA:**
- PANNELLI FOTOVOLTAICI
 - LINEA AEREA MT ESISTENTE IN CONDUTTORE NUDO
 - CABINE
 - LINEA AEREA MT IN CAVO ELICORD DA COSTRUIRE
 - RECINZIONE IMPIANTO
 - TRACCIATO GALLERIA RFI "SANTOMARCO"
 - MONTALTO UFFUGO
 - FASCIA DI RISPETTO GALLERIA RFI "SANTOMARCO MT 30"
 - FOGGIO CATASTALE N° 72
 - INQUADRATURA
 - VINCA APPROPRIATA PARRE FAVOREVOLE DDG N° 8539 DEL 18/06/2024

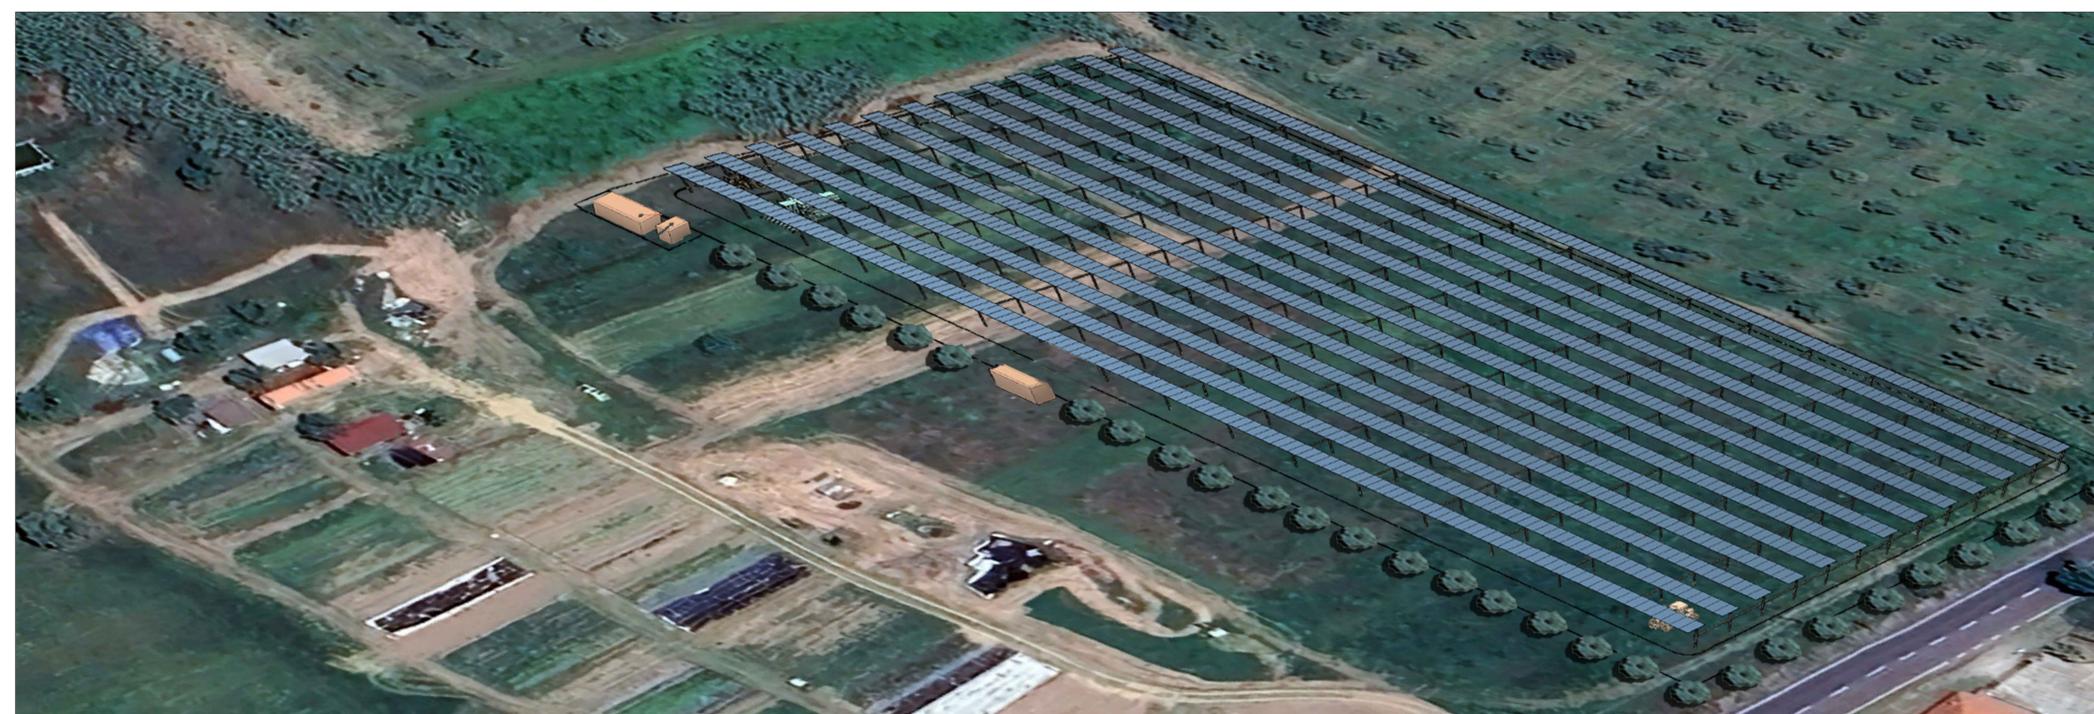
STATO DI PROGETTO CON OPERE DI MITICAZIONE

ma può essere mitigato rispettando opportune distanze dai centri abitati e dalle strade oppure interponendo elementi, ad esempio alberi o siepi, come diaframmi tra i pannelli e i punti di osservazione, disponendoli in modo tale da non creare ombre portate sulle superfici degli impianti. È prevedibile che i nuovi pannelli vedano fortemente ridotta questa criticità. Nella scelta della tipologia e delle caratteristiche della cella e dei moduli fotovoltaici (tipo, forma, colore, materiali, misure) dovranno essere adottate soluzioni che riducano l'impatto visivo dovuto al riverbero delle superfici riflettenti e alle discontinuità cromatiche e materiche. La scelta dei moduli fotovoltaici di ultima generazione rispetta tali caratteristiche, inoltre l'impianto è collocato ad una distanza di circa 2,5 km dal più vicino centro abitato.
