Progetto di fattibilità tecnico-economica (PTE), progettazione esecutiva, direzione e contabilità lavori, coordinamento della sicurezza in fase di progettazione e di esecuzione dei lavori di "Lavori sistemazione idraulica e messa in sicurezza del collettore di scarico a valle della diga vasca S. Anna" CUP: H47H15001760001 - CIG: B2627F29F

PROGETTO DI FATTIBILITA' TECNICO-ECONOMICA

| ELABORATO | Planimetria stato di fatto su base CTR | |

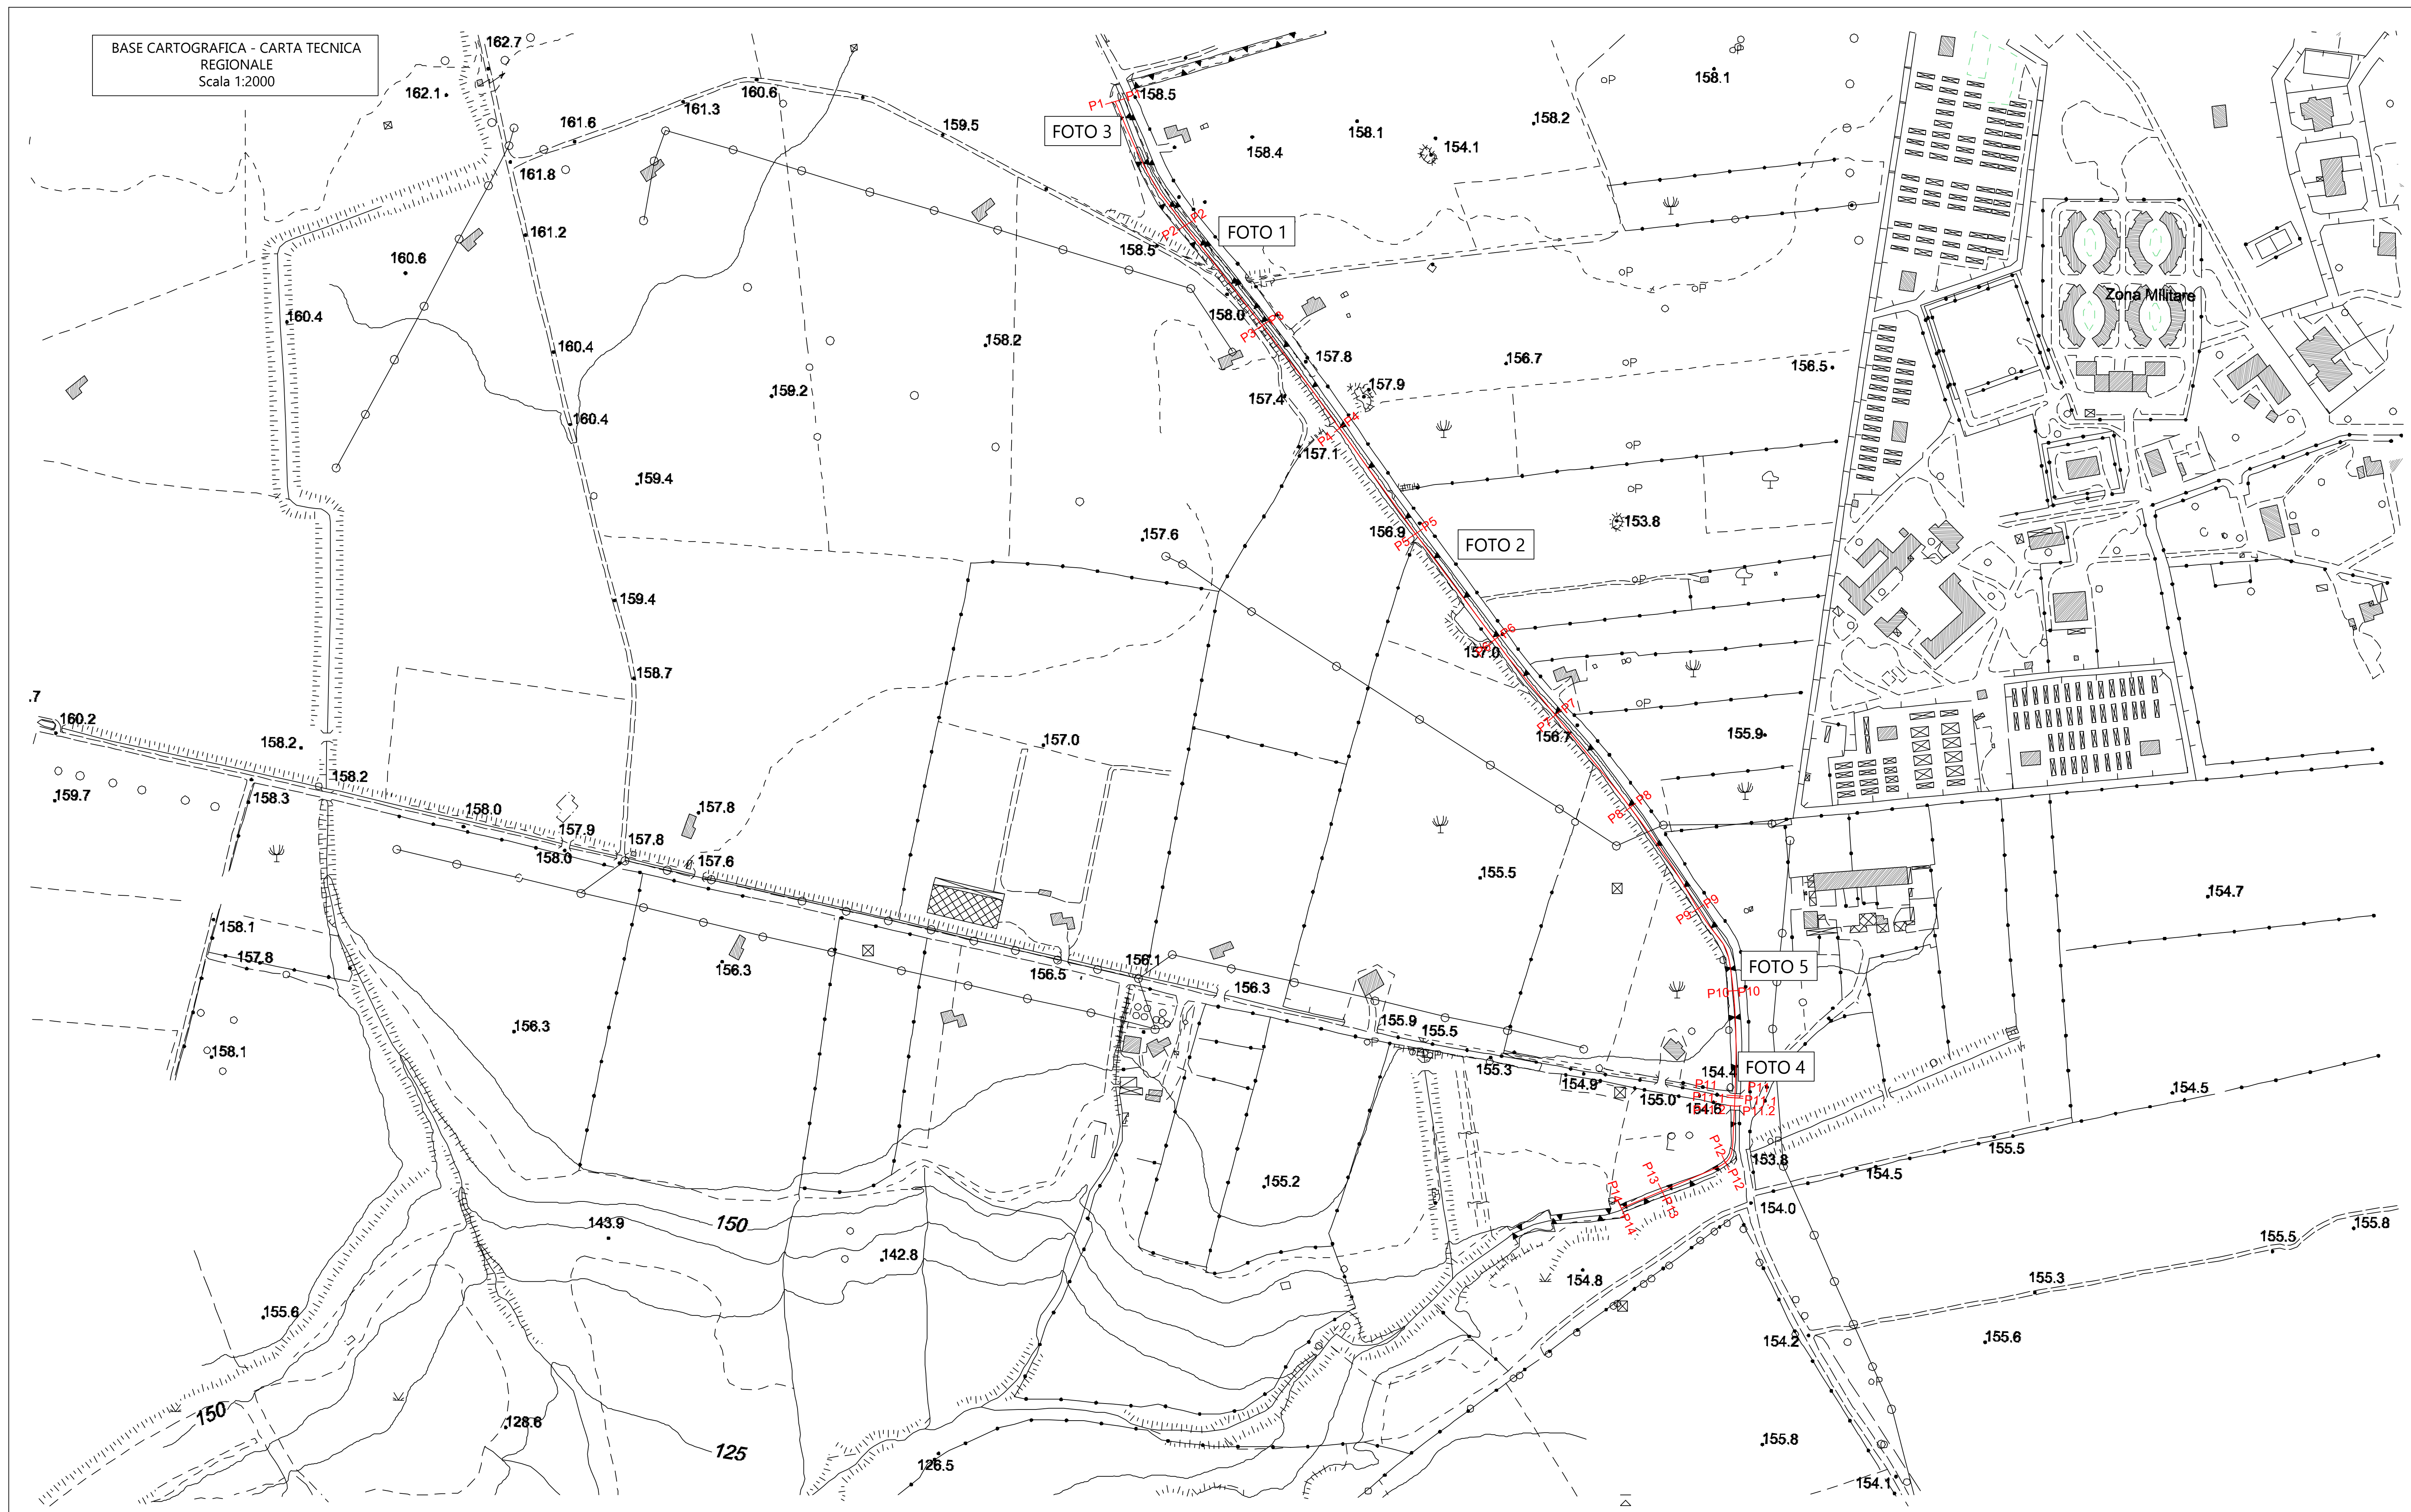
#### STATO DI FATTO:

- FOTO 1: Presenza di rifiuti assimilabili ai rifiuti solidi urbani lungo l'argine e lungo il letto del canale;
- FOTO 2: Presenza di vegetazione all'interno e agli argini del canale che impedisce il corretto deflusso dell'acqua;
- FOTO 3: Presenza di rifiuti pericolosi contenuti amianto;
- FOTO 4: Ponticello pericolante, da demolire e ricostruire;
- FOTO 5: In alcuni tratti del canale è necessaria l'allargamento e la risagomatura del profilo del canale in quanto esiste una zona in contropendenza. In altri tratti del canale il rivestimento degli argini risulta da ripristinare.
