## PARCO EOLICO SELLA DI CATANZARO

### REALIZZAZIONE DI UN PARCO DI PRODUZIONE DI ENERGIA DA FONTE RINNOVABILE EOLICA DI POTENZA 18 MW

### “ANALISI SUI POSSIBILI INCIDENTI”

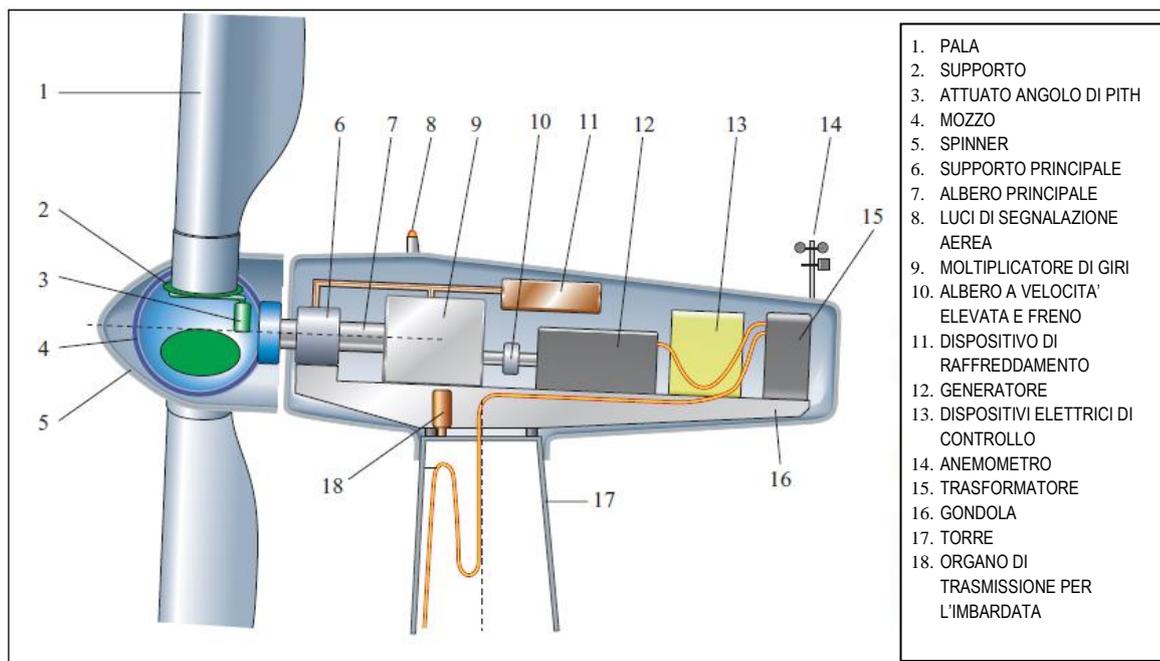
Un aerogeneratore è composto dalle pale che sono fissate su un mozzo, e nell'insieme costituiscono il rotore. È presente, inoltre, un sistema di controllo aerodinamico denominato imbardata, che consente il controllo della potenza ruotando le pale intorno al loro asse principale e modificando l'orientamento rispetto alla direzione del vento prevalente. Nella Figura 2 si riportano le principali componenti meccaniche che compongono un aerogeneratore:

Figura 2. Principali componenti di un aerogeneratore

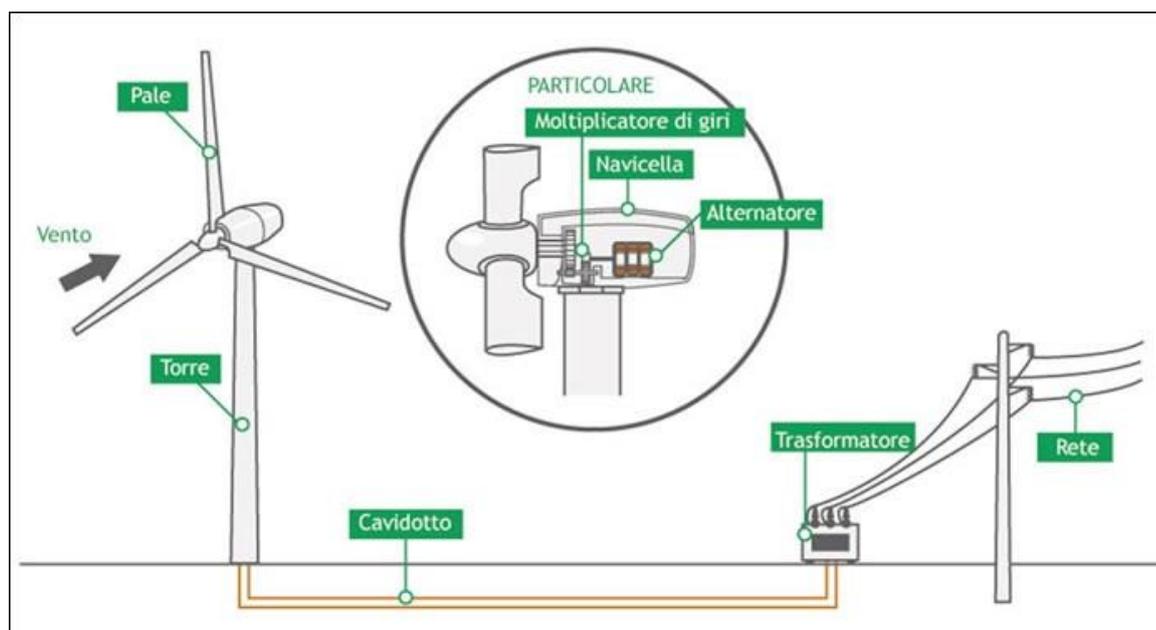
Figura 3. Come funziona un aerogeneratore

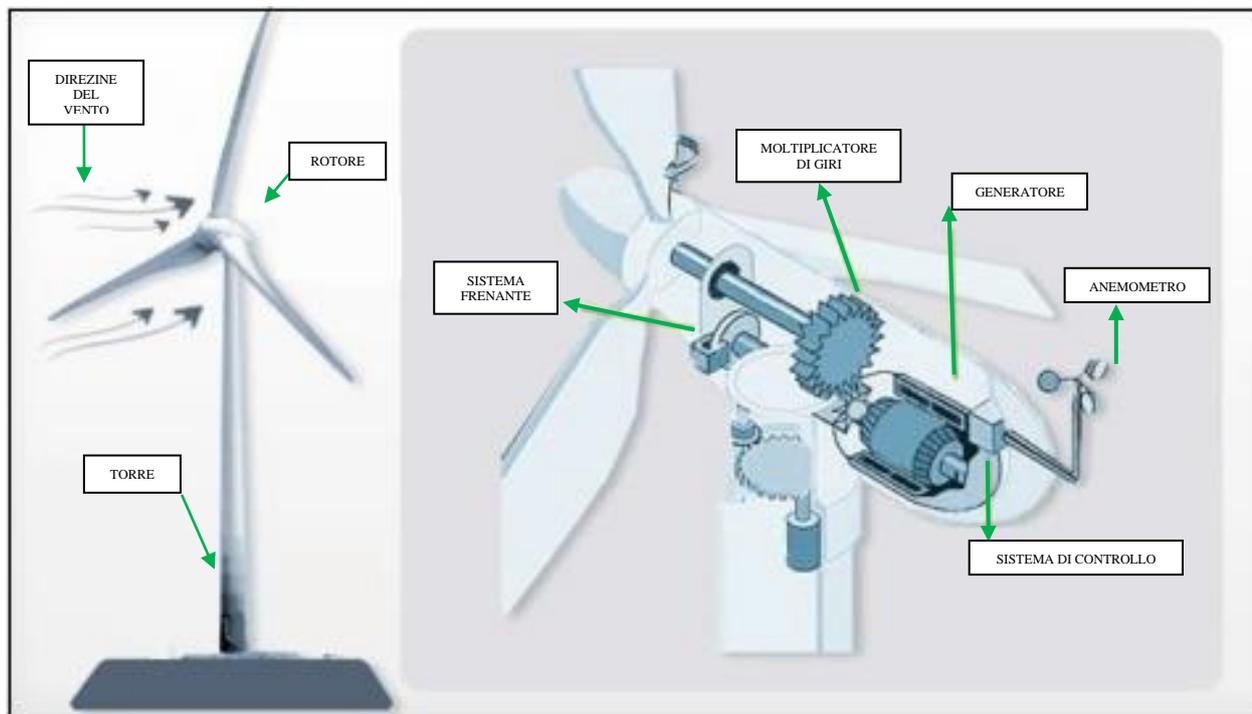
La relazione tra direzione del vento e rotazione delle pale è di fondamentale importanza in quanto la connessione tra le due consente di fissare in qualsiasi momento il verso della velocità tangenziale, rispetto a quello della velocità del vento.

Figura 4. Relazione tra direzione del vento e rotazione delle pale

Dalla combinazione delle due traiettorie si ottiene la traiettoria complessiva che individua la direzione del moto del corpo. Mettendo insieme questa traiettoria con la configurazione del territorio si capisce se la pala, nel percorrere la sua traiettoria, può rappresentare un pericolo oppure no.

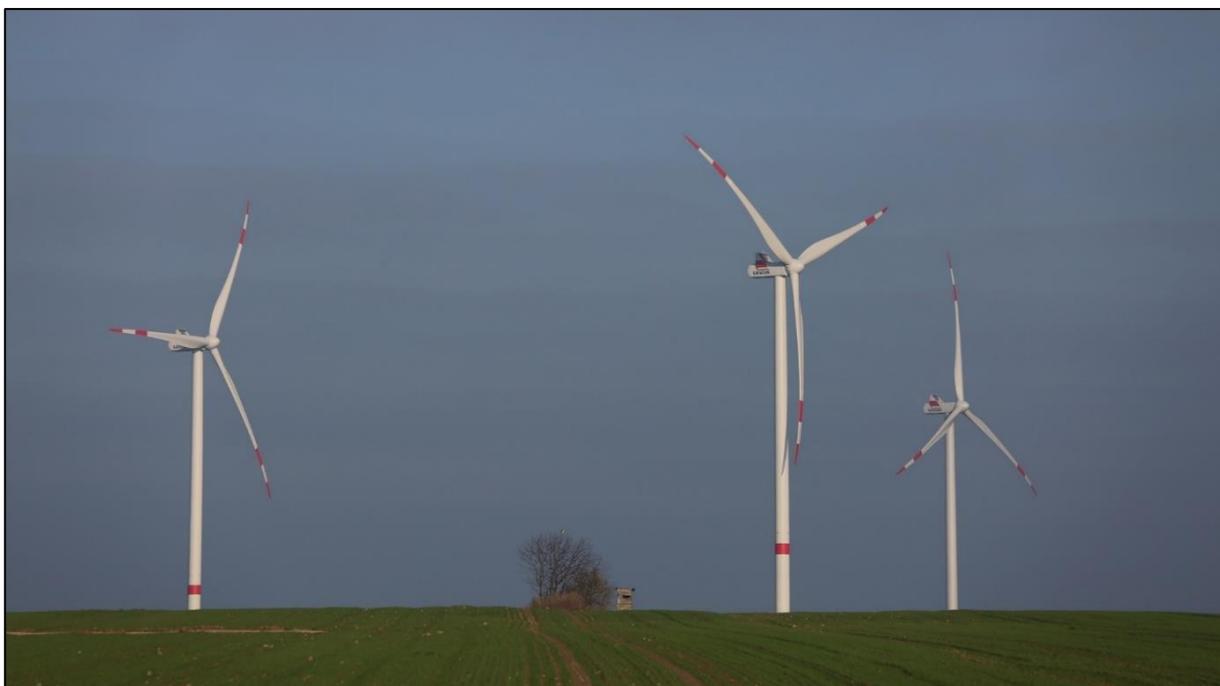
La turbina scelta è infatti stata ideata per l'installazione in parchi eolici sulla terraferma con venti di bassa e media intensità. Una delle particolarità di questa turbina è il suo essere silenziosa anche durante il funzionamento a regime, ma ancora di più nella modalità di funzionamento a basso rumore. La turbina può essere infatti utilizzata in modalità configurabili, che mantengono la rumorosità all'interno di una gamma definita di decibel senza incidere negativamente sulla produttività. Inoltre, nonostante sia la più grande fra tutte le turbine eoliche prodotte per siti con venti di velocità bassa e media, la V112 rispetta tutti i limiti standard per il trasporto. Anche con le sue pale da 54,6 metri, la V112 può essere trasportata senza essere soggetta ad oneri speciali o restrizioni.

Figura 5. Aerogeneratore VESTAS V122

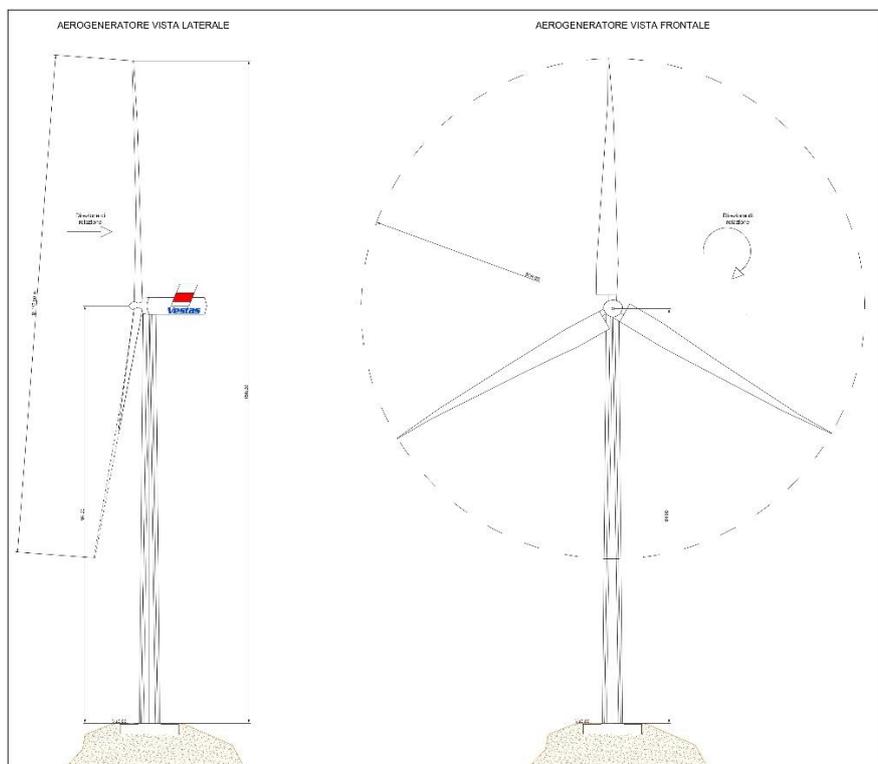
In Figura 6 si riporta una vista laterale ed una frontale dell'aerogeneratore scelto per la realizzazione del progetto:

Figura 6. Vista frontale e laterale dell'aerogeneratore adottato

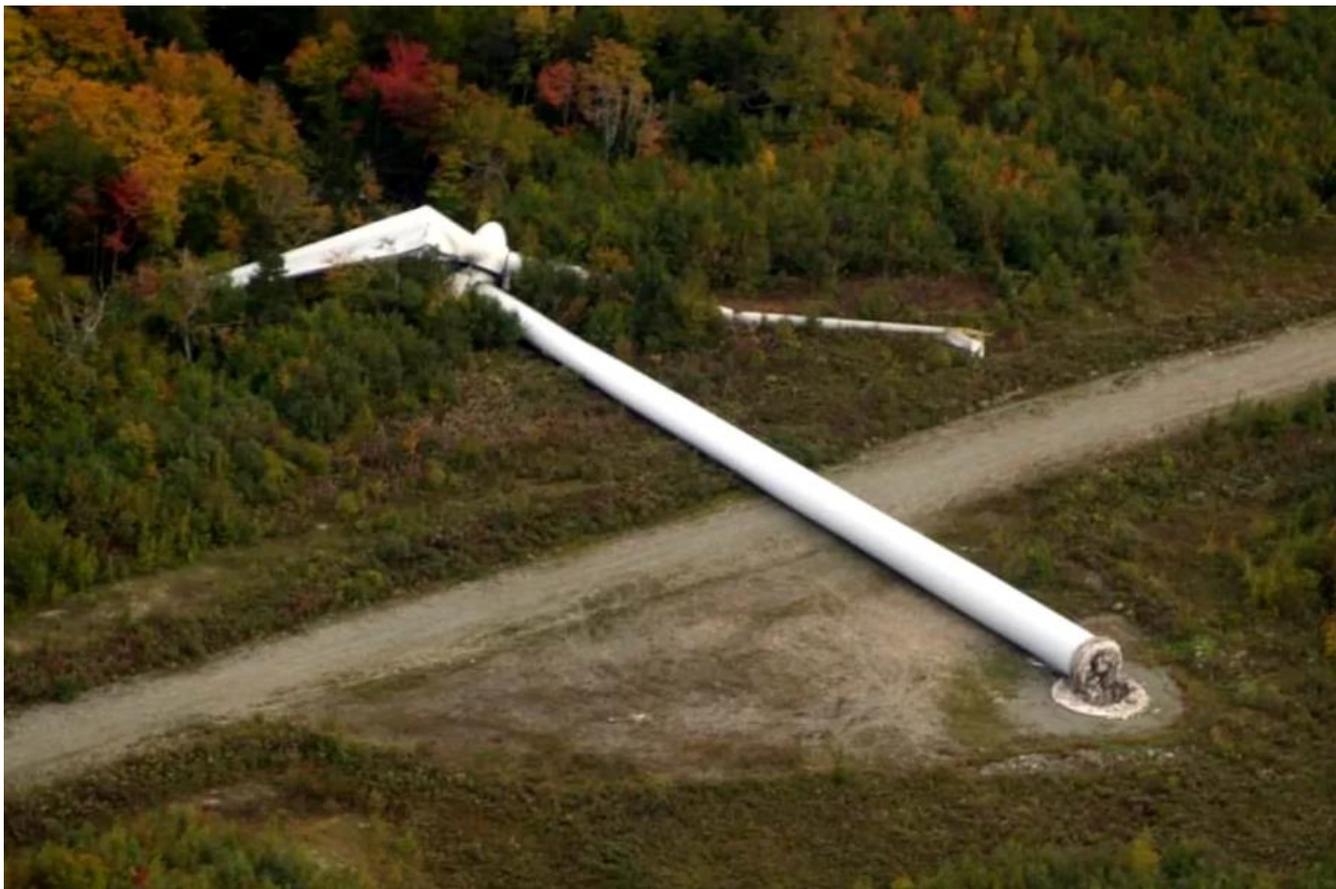
L’azione risultante del vento si manifesta e può essere ridotta ad una forza lungo l’asse del rotore. Ne consegue un rilevante momento flettente ( forza risultante per altezza della turbina ) da riportare necessariamente sul basamento.

*Figura 7. Crollo di un aerogeneratore*

Il risultato evidente è che il corpo di fondazione non sia riuscito ad offrire una massa adeguata e sufficiente per opporsi al momento d'origine eolica, quando il vento raggiunga il valore eccezionale sviluppatosi.

Un caso di incidente più grave è quello della distruzione dell’aerogeneratore a seguito del rovesciamento completo nell’insieme di turbina-fondazione. Una delle cause principali di questo incidente è naturalmente il vento ma bisogna considerare il fatto che dalle fondazioni non sia arrivata nessuna risposta “anti ribaltante” a tale azione.

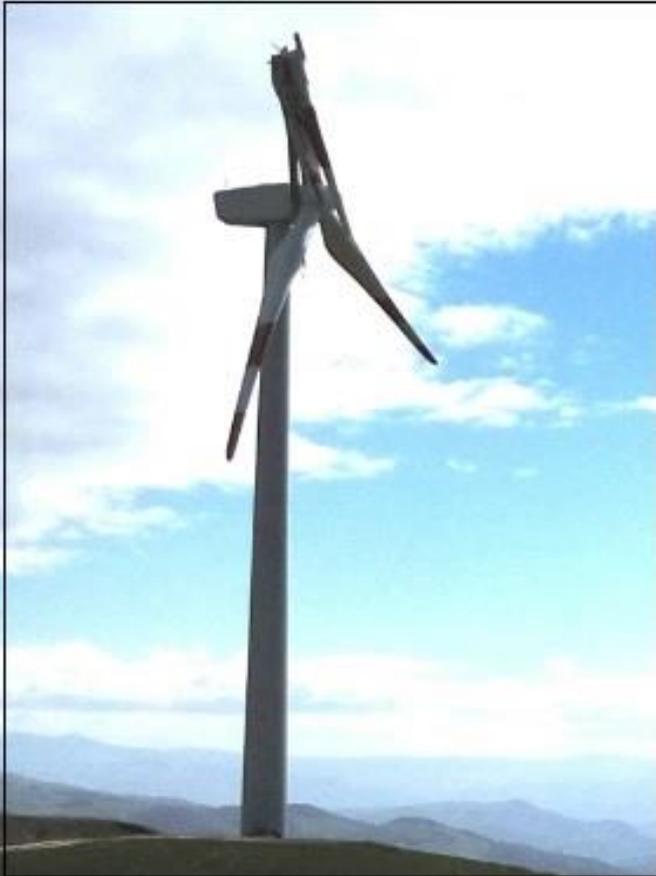
L'evento della rottura di un frammento consistente di pala risulta meno frequente. Per le caratteristiche del materiale strutturale, tende ad essere una rottura progressiva. Pertanto, nella maggior parte dei casi si ha una prima flessione della struttura con conseguente inevitabile urto con la torre. La conseguente rottura dà luogo a traiettorie varie che non sono determinabili e calcolabili.

*Figura 9. Esempio di pala frammentata senza distacco.*

È possibile che alcuni frammenti possano staccarsi ma si tratta di parti molto leggere e non possono essere quindi oggetto di calcolo come avviene invece per la pala intera.
