# Verifica dell'obbligo di presentazione della Relazione di Riferimento

**Ai sensi del D.M. 15/04/2019**

Crotonscavi Costruzioni Generali SpA

Il presente documento rappresenta la verifica dell'obbligo alla redazione della Relazione di Riferimento ai sensi dell'Allegato 1 del D.M. 272 del 13 novembre 2014, per il sito di proprietà e gestito dalla Crotonscavi Costruzioni Generali SpA, ubicato in Loc. Cipolla - Crotone (KR).

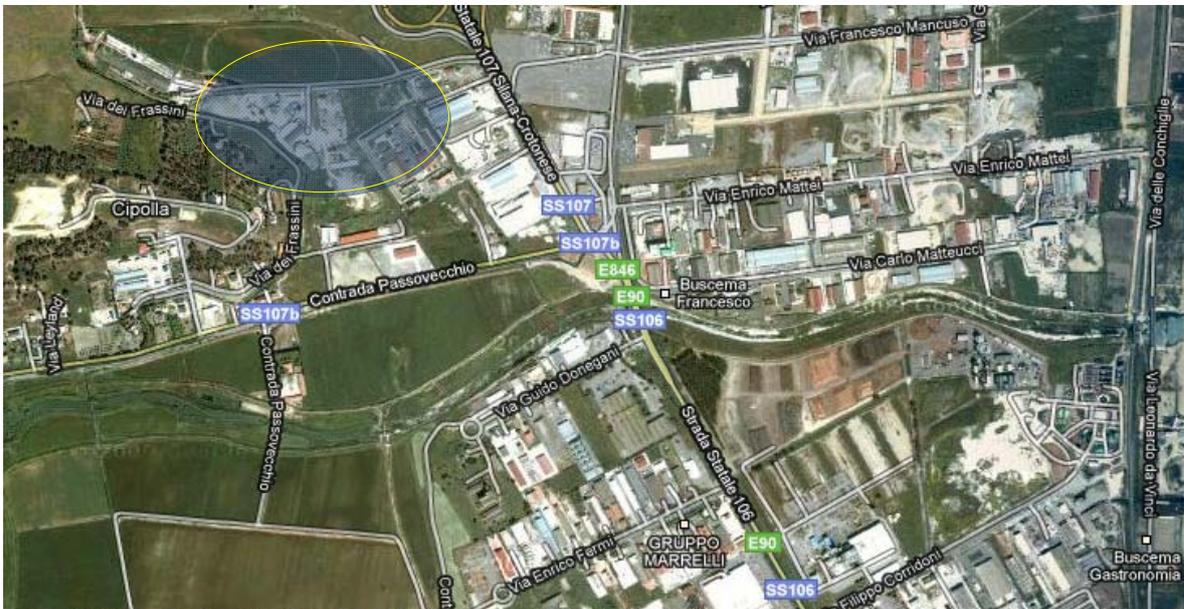
L'attuale stabilimento copre un'estensione di ca 55.000 mq.

L'impianto sorgerà in una zona industriale alla periferia Nord-Ovest distante ca 7 km della città di Crotona, dalla quale è collegato attraverso le SS. 107 e SS. 106 e successiva viabilità inferiore.

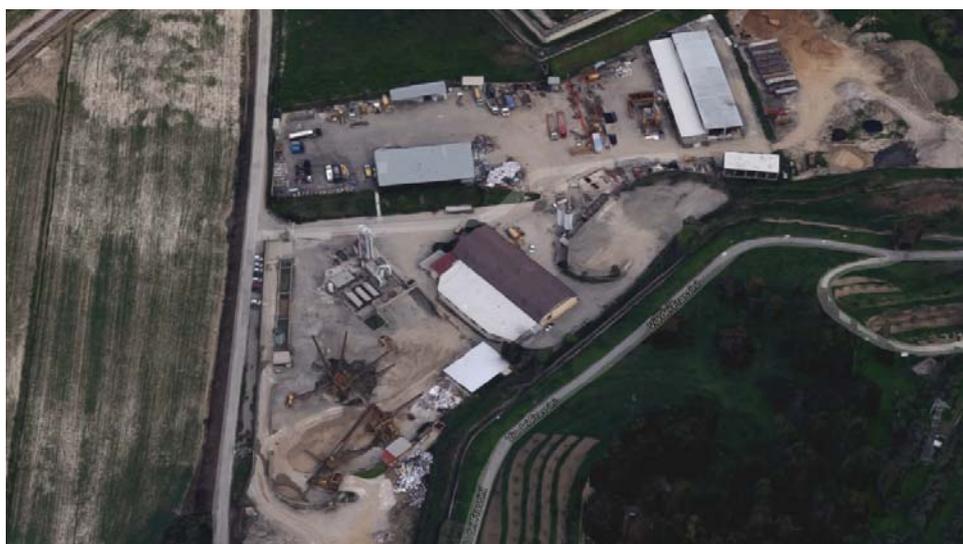
Nell'area sono attualmente presenti alcune attività operative svolte da Crotonscavi Co. Ge. SpA.

L'area è delimitata lungo il perimetro da una recinzione e si accede da un cancello ad apertura automatica. All'interno sono presenti n° 1 impianto di betonaggio, n° 1 impianto per la produzione di conglomerati bituminosi, n° 1 capannone industriale di ca 1.000 mq, n°1 capannone industriale di ca 800 mq, aree per lo stoccaggio di mezzi e apparecchiature ed aree per la messa in riserva dei rifiuti.
