"Lavoro torrente Grammisata-Acqua del Fico
-Intervento (Ros/3C.41)- OCDPC n. 285/2015".

**Tav. Amb 1 - Relazione tecnica
ambientale preliminare**

RELAZIONE STUDIO PRELIMINARE AMBIENTALE

Lavori di: “Lavoro torrente Grammisato-Acqua del Fico
- Intervento (Ros/3 D. 41)- OCDPC n. 285/2015”.

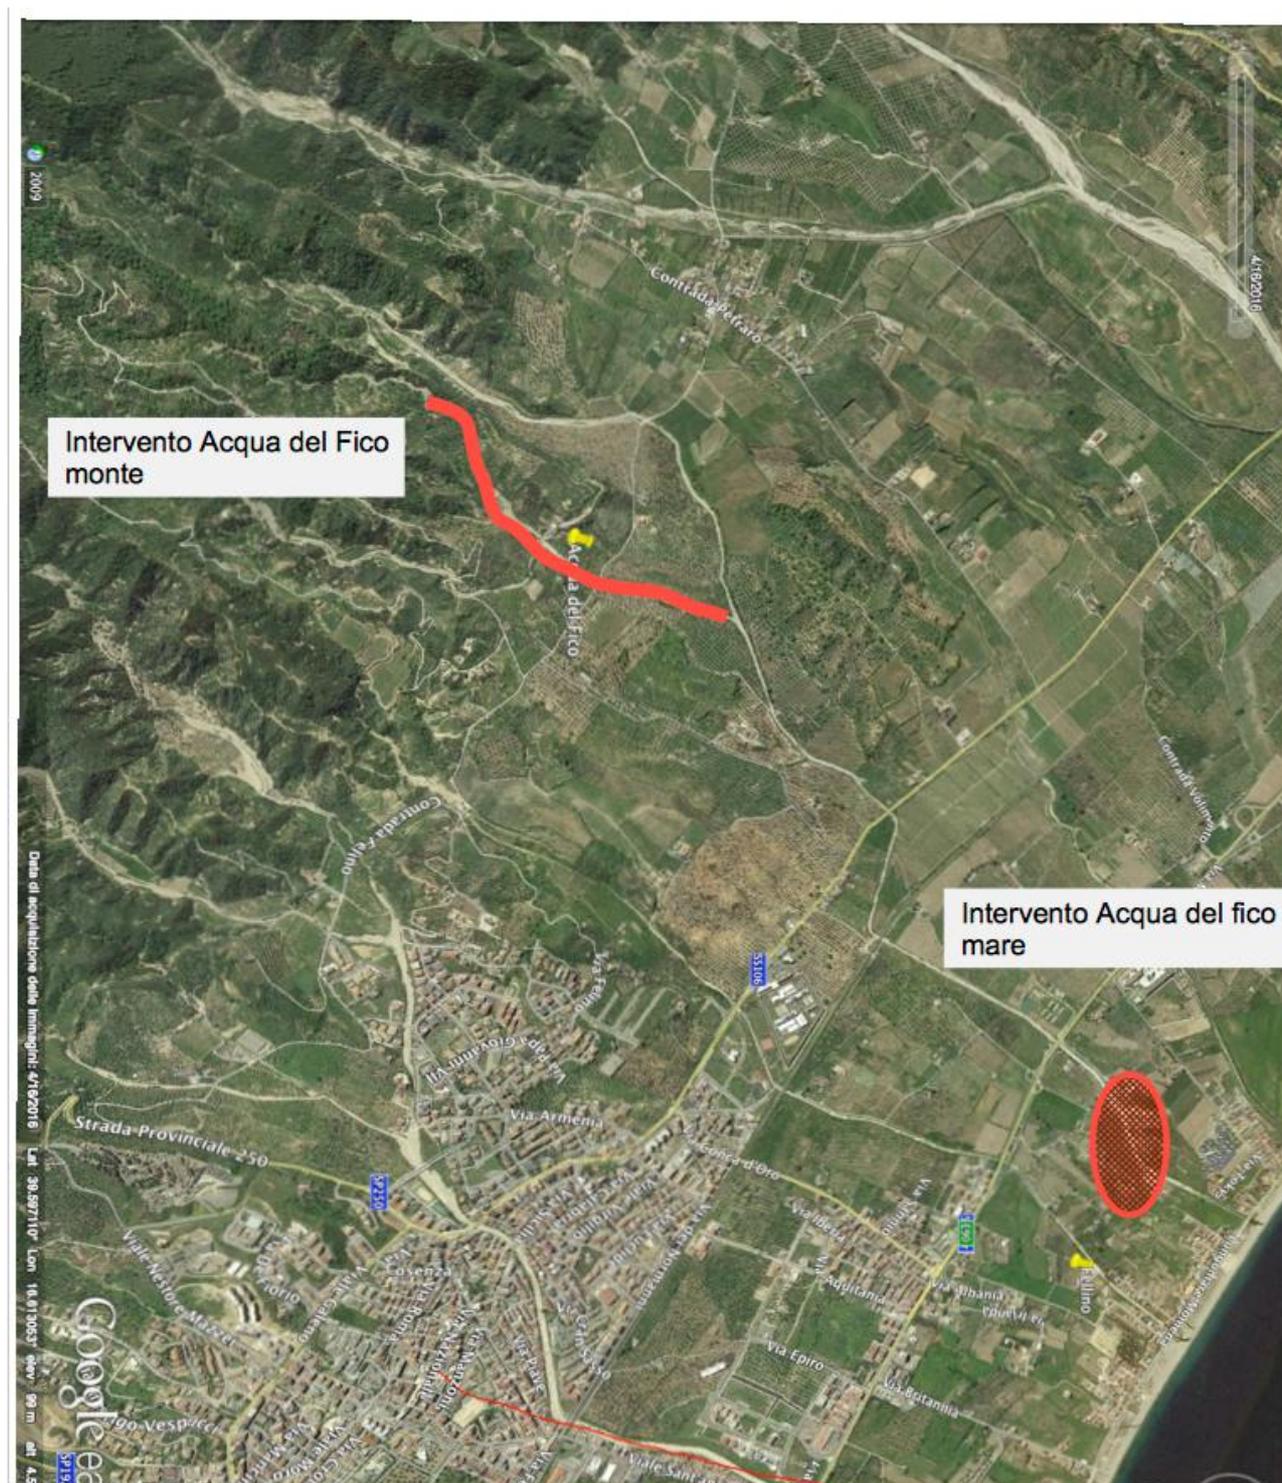
Gli interventi si sviluppano sul torrente Grammisata e su un suo affluente il “torrente Acqua del Fico”, nella figura sottostante è riportato la loro localizzazione.

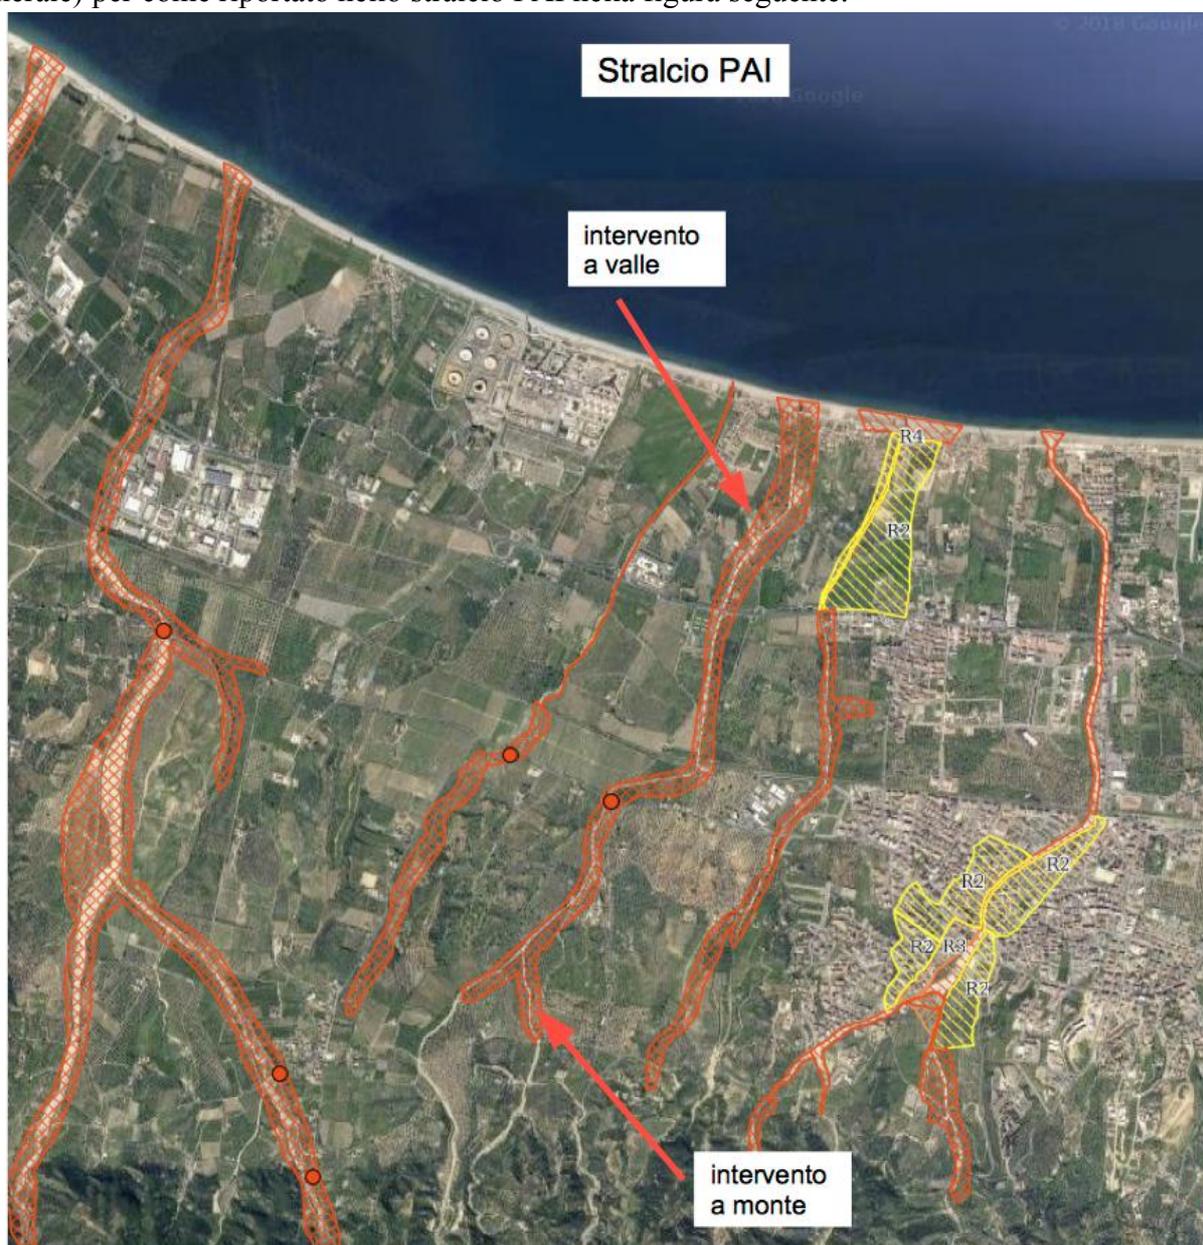
I punti di intervento nel torrente Acqua del Fico sono classificati dall'Autorità del Bacino Regionale (ABR) come area di attenzione a rischio idrogeologico (cfr. Tav. 2.2 e Tav. 2.3 di inquadramento generale) per come riportato nello stralcio PAI nella figura seguente.

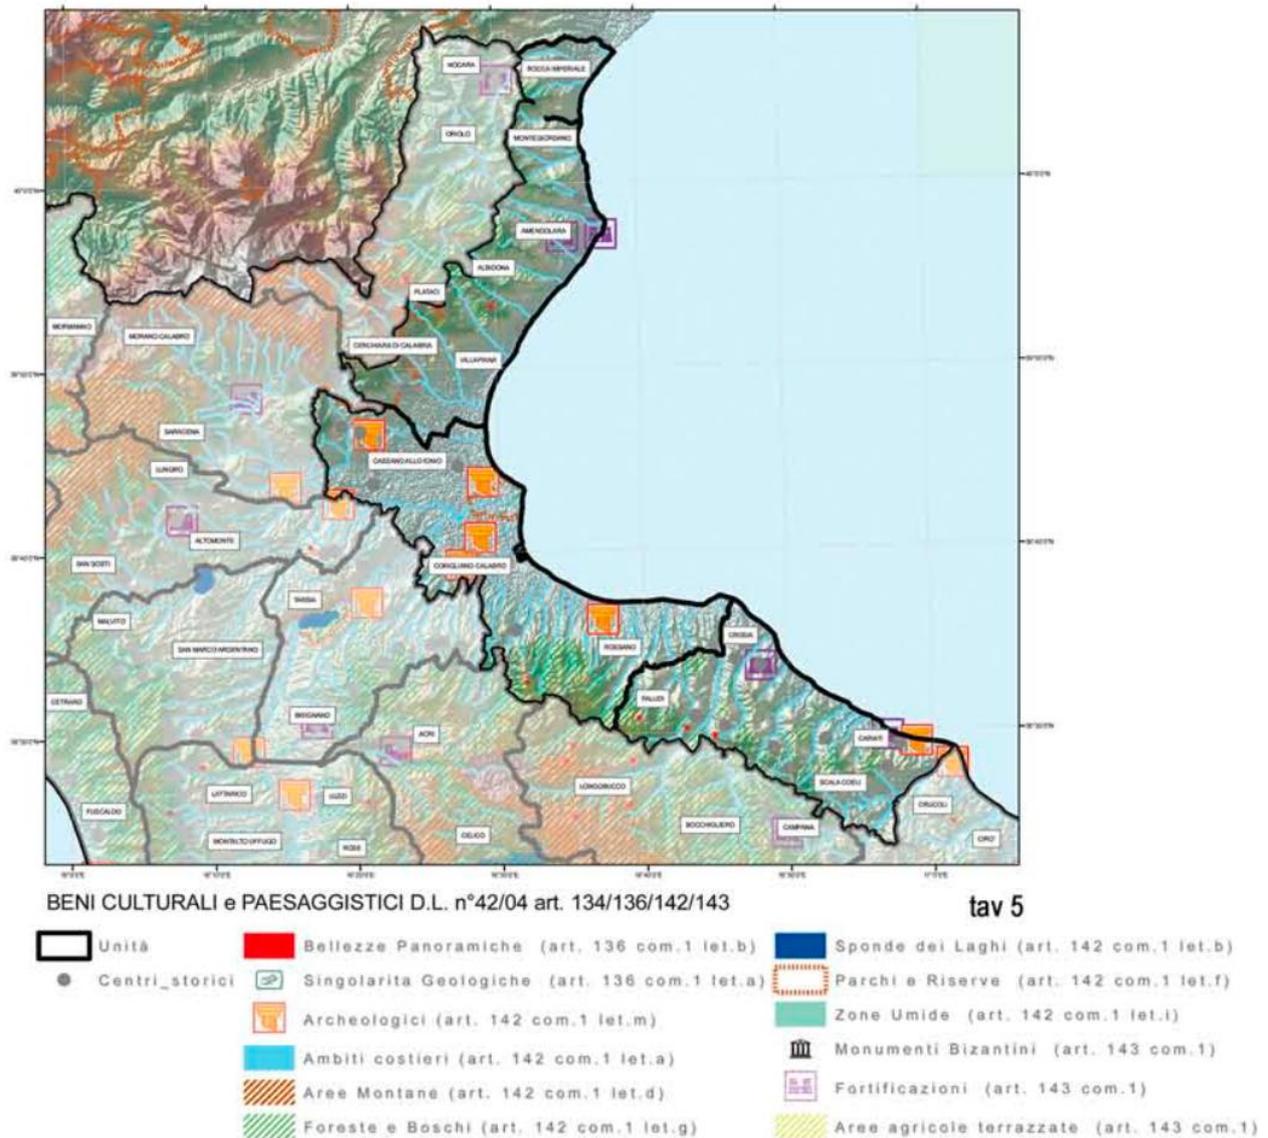
La natura degli interventi è in linea con gli obiettivi del piano in quanto mira alla conservazione del paesaggio. L'area di intervento ricade nell'Unità Paesaggistiche Territoriali Regionali (UPTR 9b - Sibaritide) in cui risulta la presenza della zona di interesse archeologico "Parco Archeologico di Sibari", ai sensi dell'art. 142 del d.lgs. 42/2004, distante dalle aree di intervento oltre i 2 km., Inoltre dalla sezione Tutela dell'APTR n. 9 emerge la presenza del Vincolo Archeologico "Resti villa romana in loc. Cozzo della Pisarra" D.M. del 19/05/1976 (Rossano).

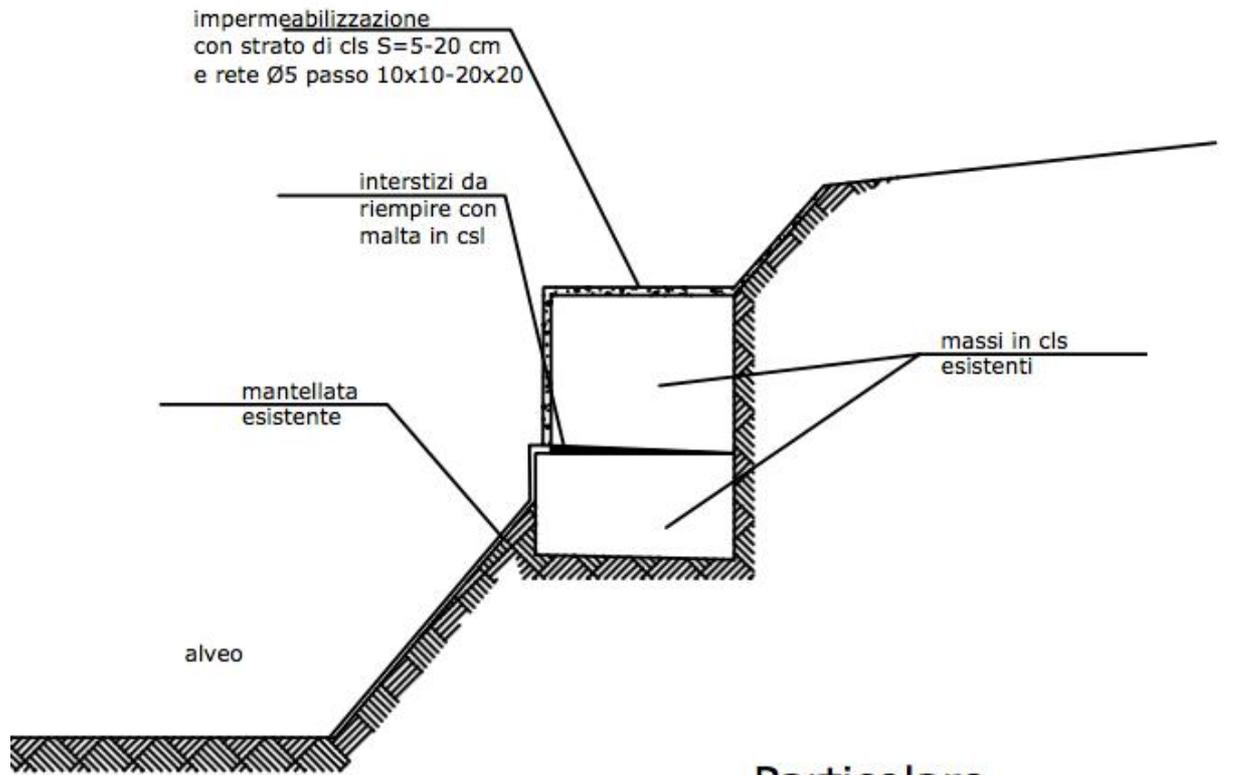
Particolare
impermeabilizzazione

In tali punti posti a valle gli argini sono stati già oggetto di interventi con la loro ricostruzione tramite blocchi di calcestruzzo; in questo specifico lavoro si "impermeabilizzano" tali tratti (di argini esistenti) attraverso una mantellata armata. In particolare non viene modificata in alcun modo la morfologia del corso d'acqua, restano invariate sia le pendenze e sia le sezioni. L'impermeabilizzazione avviene con il ricoprimento dei blocchi esistenti con una sottile coltre di calcestruzzo, come è illustrato nella figura sottostante, nella quale si riporta una sezione dell'argine con la ricopertura di progetto.

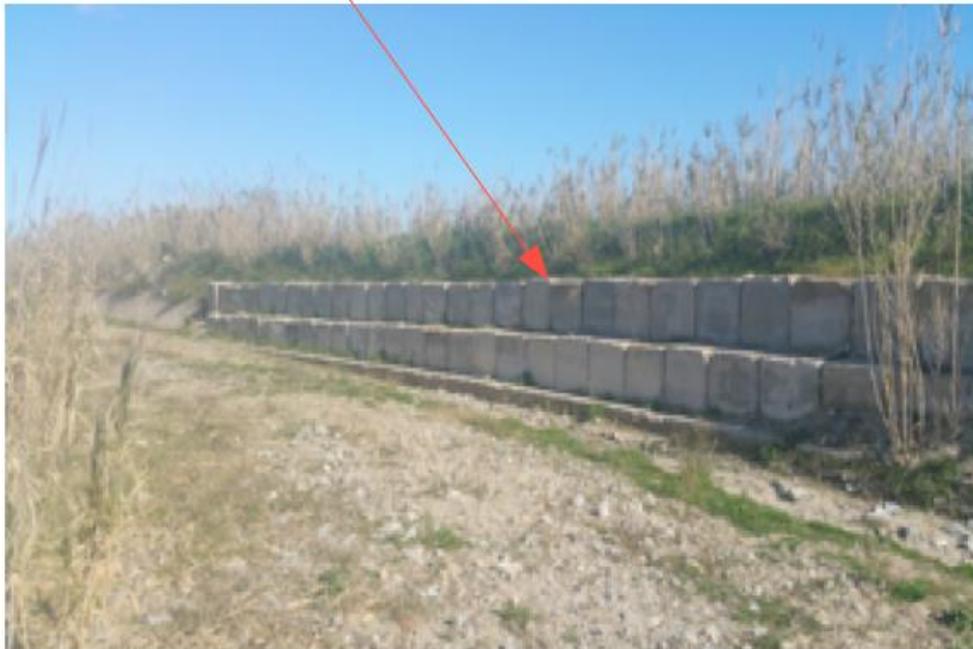
Intervento a valle
Massi da impermeabilizzare

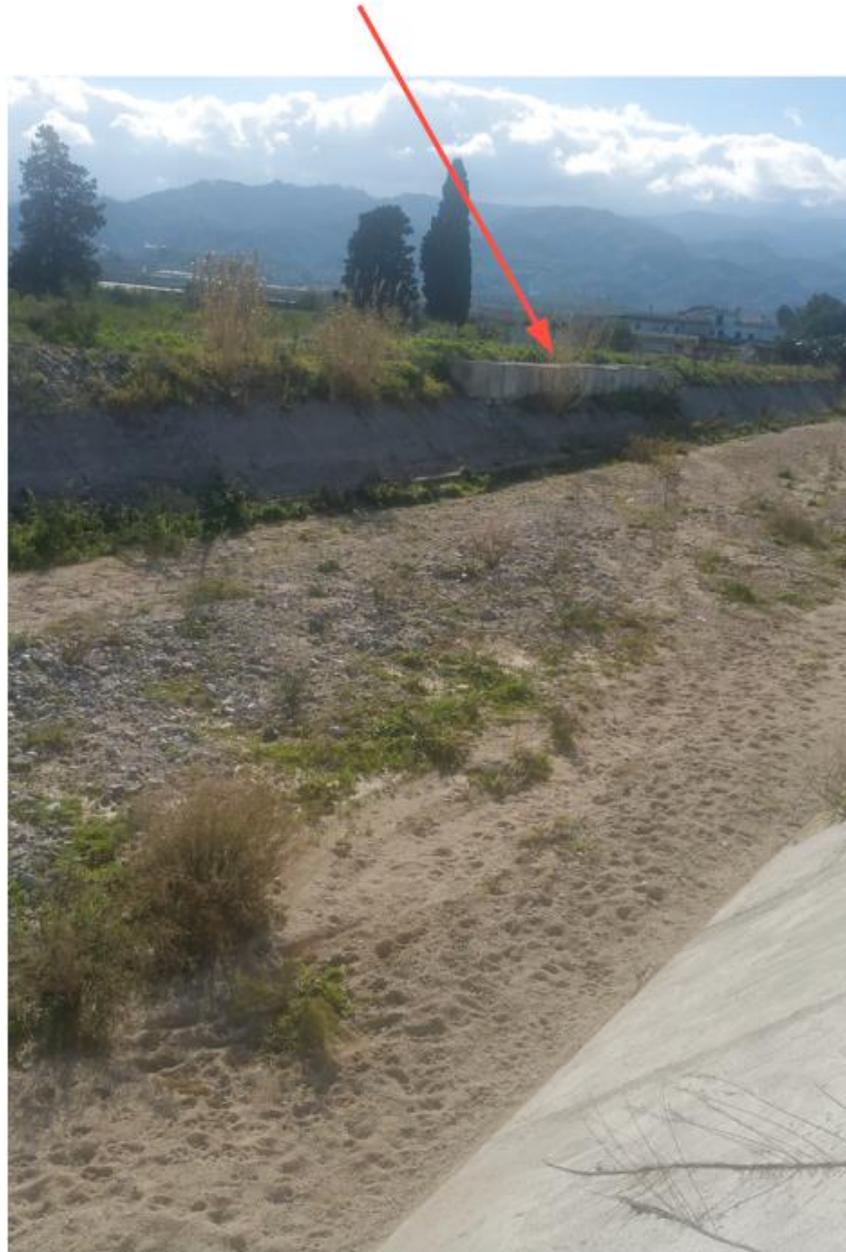
**Intervento a valle
Massi da impermeabilizzare**

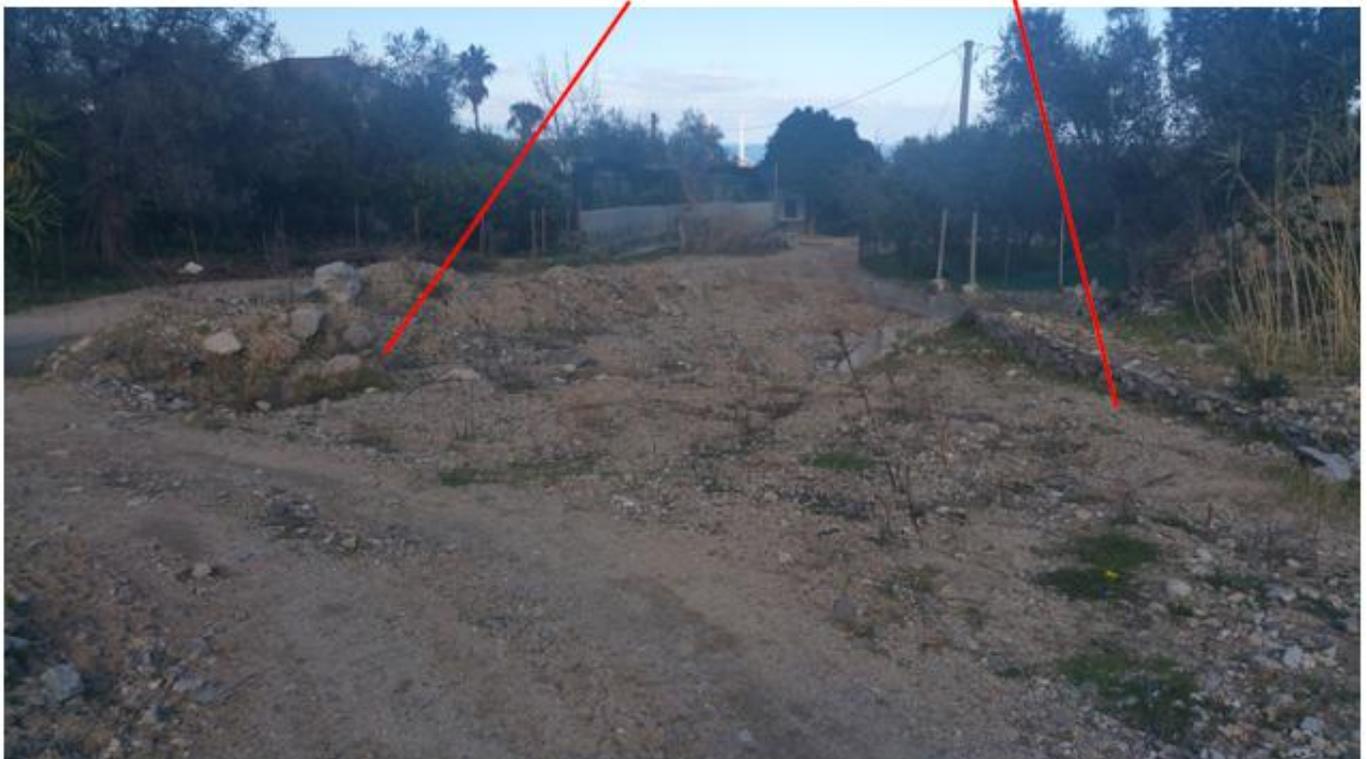
Dissotterramento degli argini

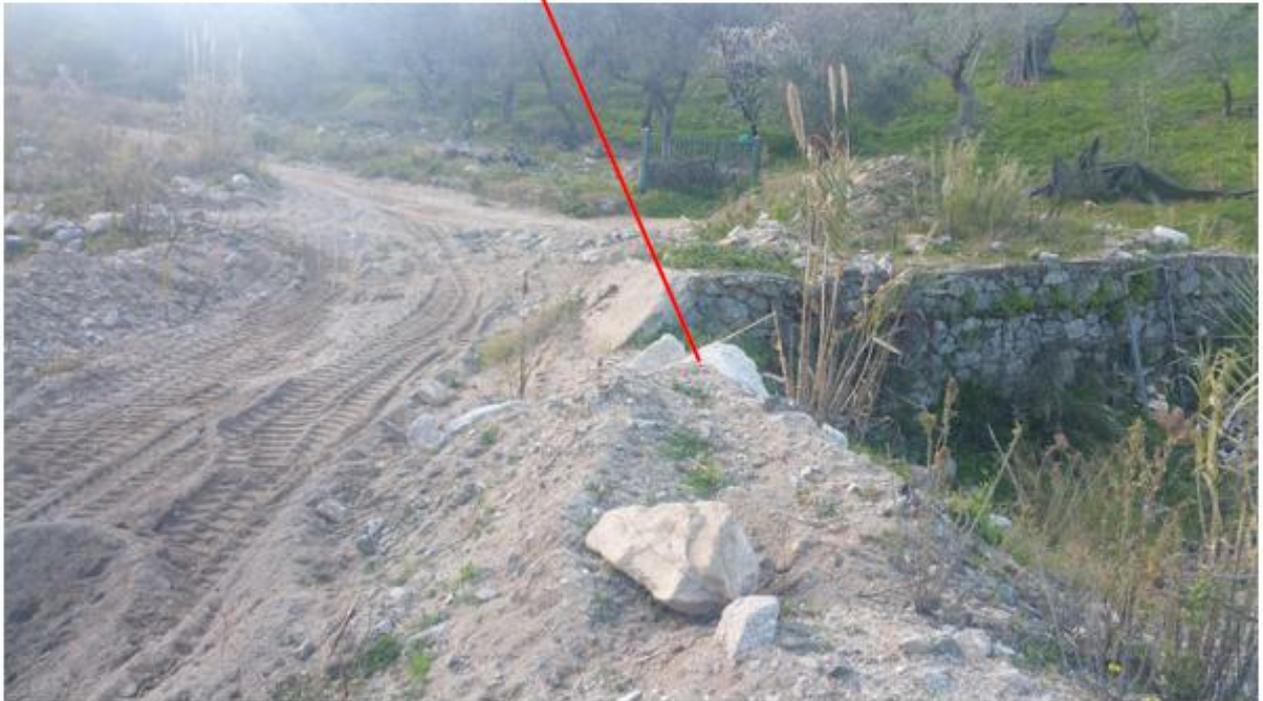
Dissotterramento della briglia

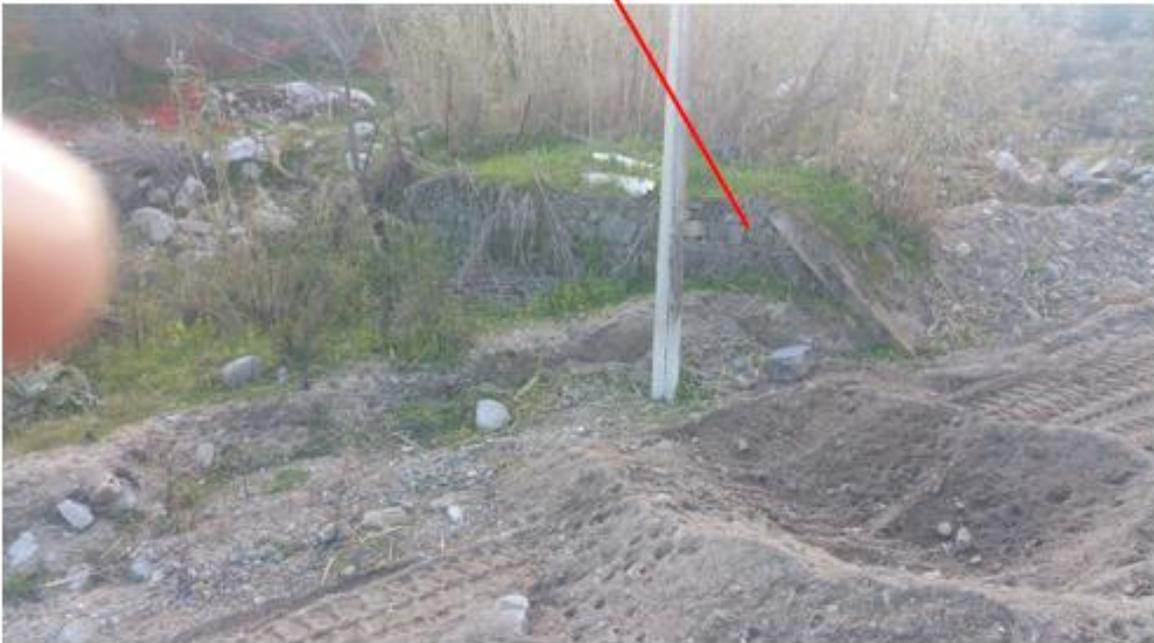
Dissotterramento della briglia

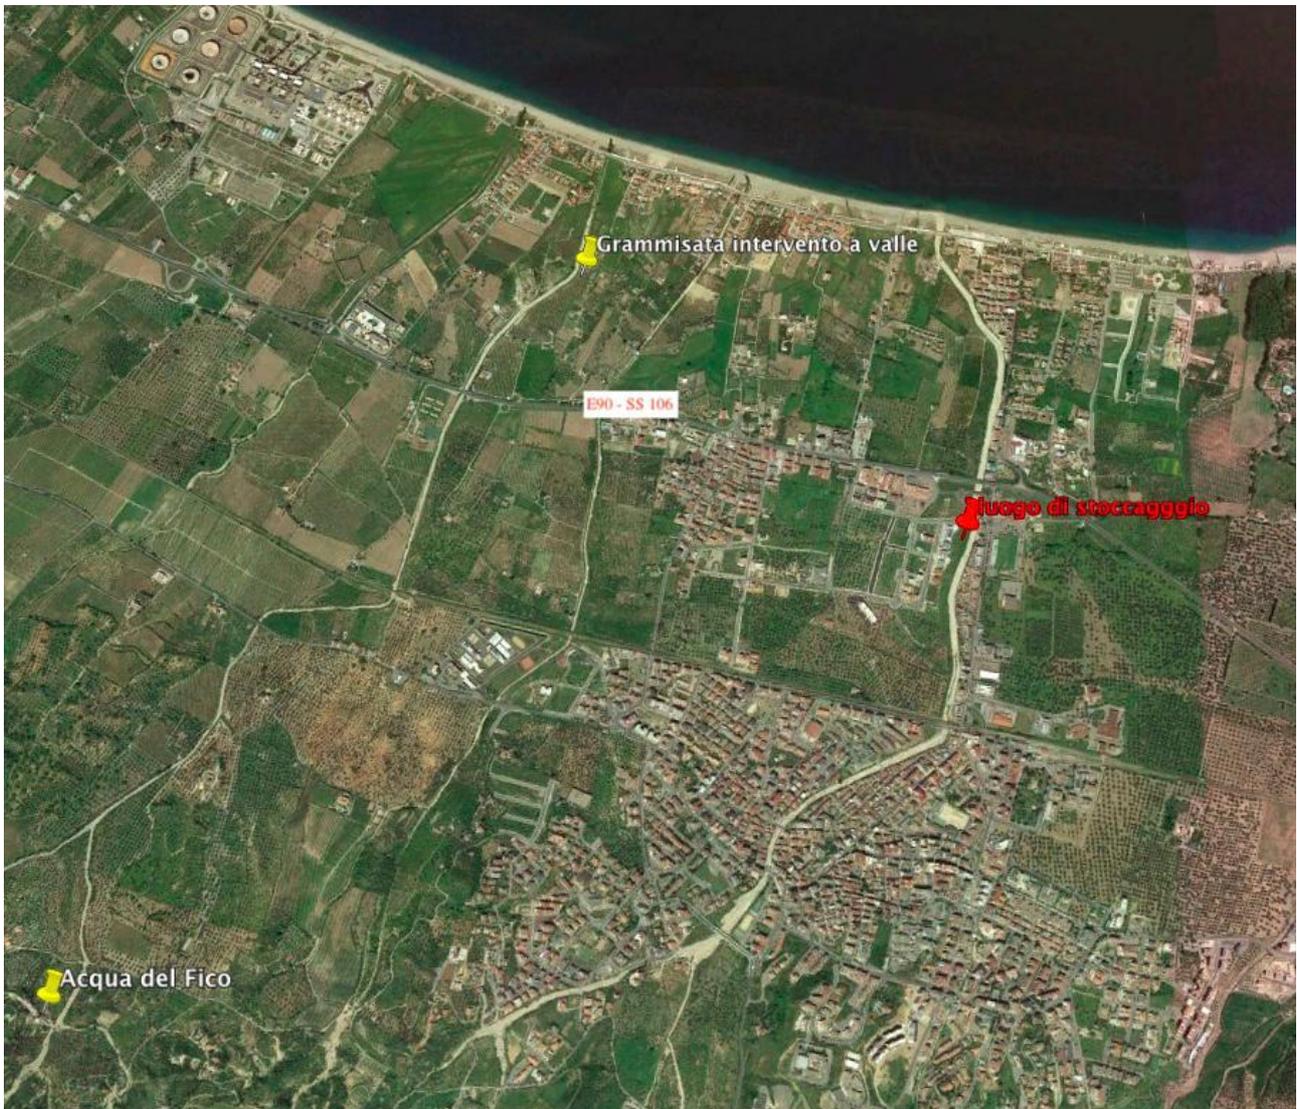
Il deposito temporaneo è stato individuato in una area sociale dell'amministrazione Comunale presso l'ingresso dalla SS 106 (cfr. immagine sotto riportata); l'area sarà recintata e dotata di opportuna segnaletica con i dati significativi del materiale scavato (tipologia, volume, oggetto dei lavori, ecc.).

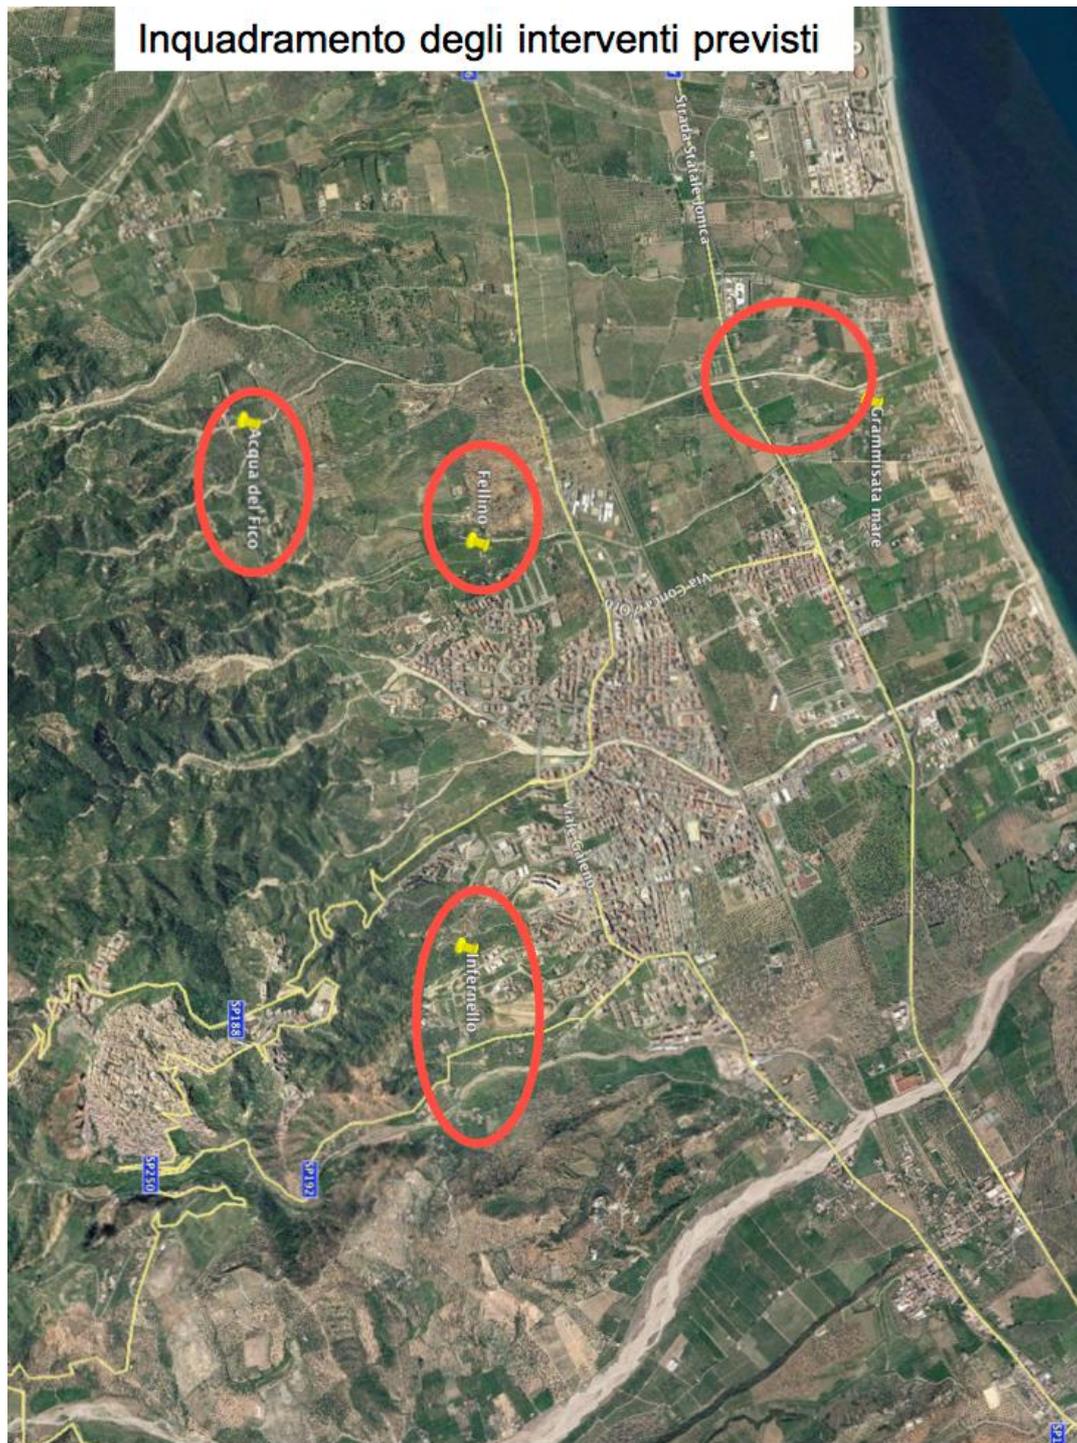
Probabili altri progetti che insistono nello stesso ambito territoriale di questi interventi che possono realizzarsi contemporaneamente distano più di km 1,00. Interessano la parte a monte sul torrente Fellino e il torrente Infernello. La valutazione degli impatti sono stati valutati separatamente per ogni singolo intervento, ma è stato redatta una relazione che descrive gli effetti contemporanei dei tre interventi allegata alla presente. Si riporta nella figura sottostante la localizzazione dei tre interventi sul territorio.
