## AMMINISTRAZIONE COMUNALE DI VIBO VALENTIA

**Lavori di ripristino dell'efficienza idraulica del fosso Cutura- La Badessa e degli affluenti nel tratto di Monte**

### PROGETTO FATTIBILITA' TECNICA ECONOMICA

| TITOLO: | STUDIO PRELIMINARE AMBIENTALE |

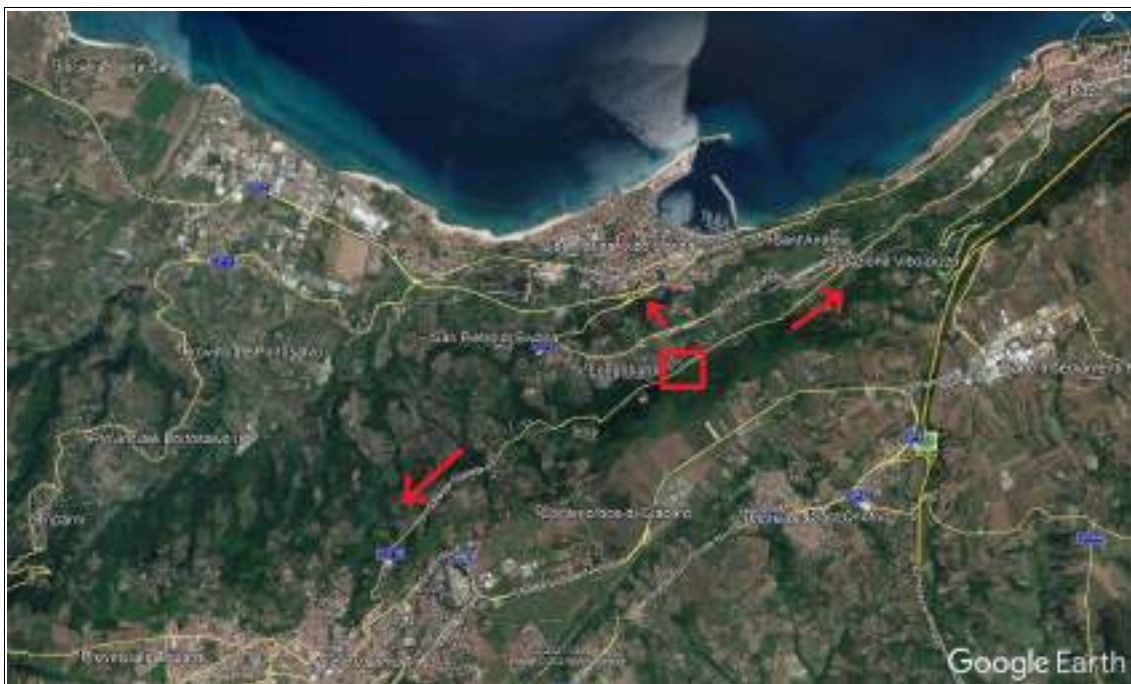
Figura 2 Inquadramento della SS18

Nel tratto 2 del Fosso Badessa, posto tra la SS18 e Via Roma, in corrispondenza del limite Nord-Est dell'abitato di Longobardi, la principale criticità è rappresentata dall'importante erosione che ha interessato il corso d'acqua in questi ultimi anni, scavando un dreno molto profondo che ha provocato anche il franamento delle sponde. Questo fenomeno ha provocato anche la rottura di una briglia in pietrame realizzata in passato per rallentare il processo erosivo. L'approfondimento del corso d'acqua mette a grave rischio anche l'attraversamento della SS18 che rappresenta una fondamentale arteria di collegamento per l'area, vedi figura 2.

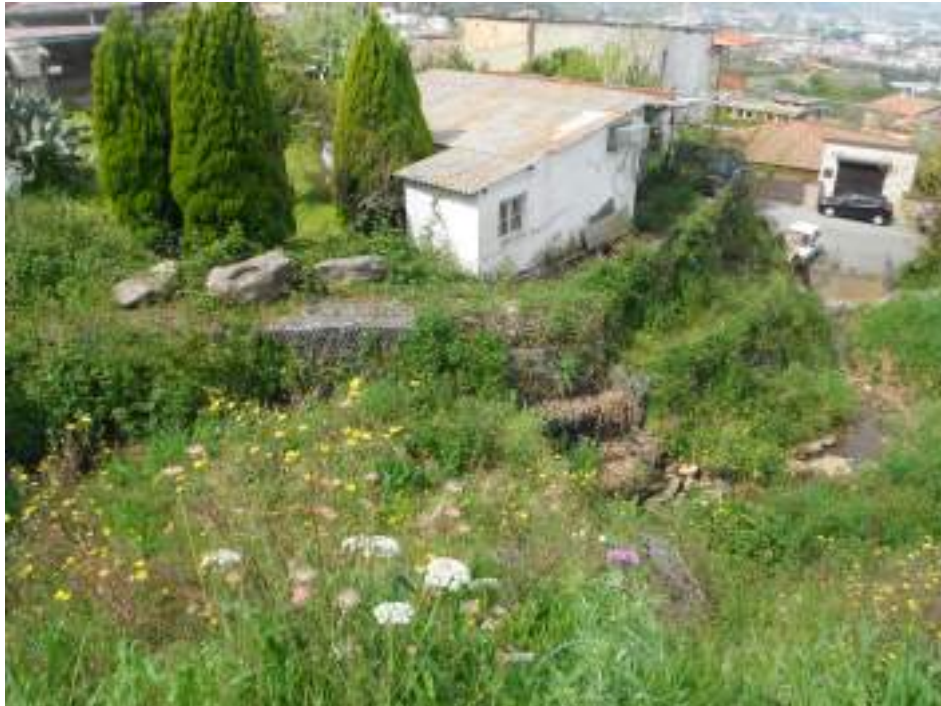
*Figura 7 Vista gabbioni tratto 3 – da via Roma*

Allo stato attuale le sezioni del corso d'acqua si presentano fortemente ridotte a causa del materiale sedimentato e la rete dei gabbioni risulta danneggiata in alcuni punti a causa dell'effetto abrasivo della corrente idrica, vedi figure 7 e 8.

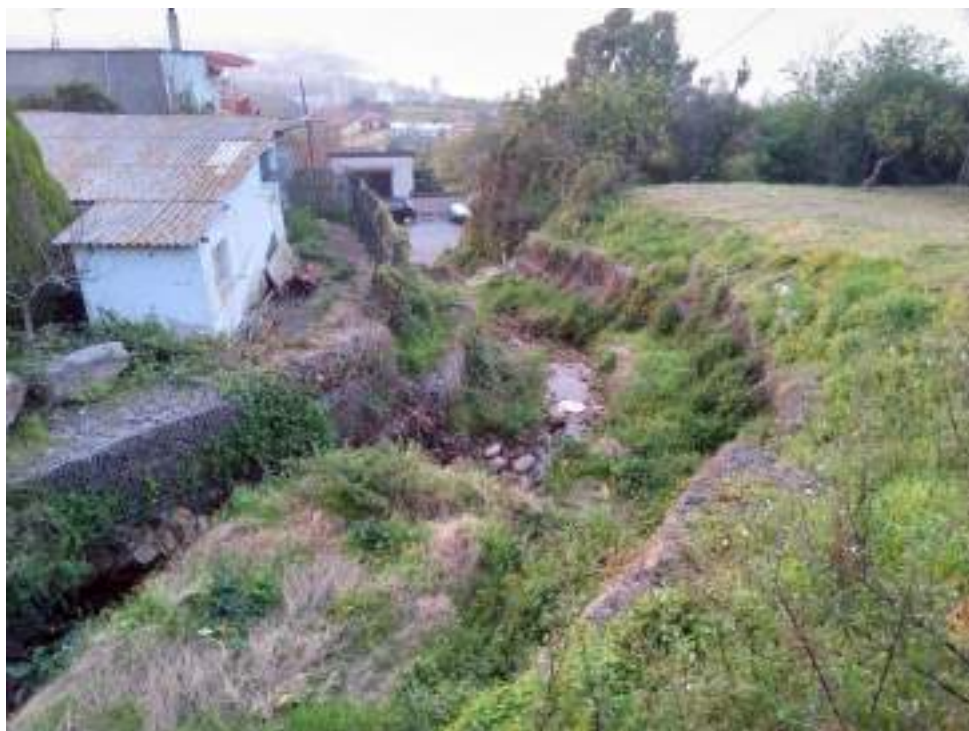
*Figura 8 Vista tratto 3 – da via Piemonte*

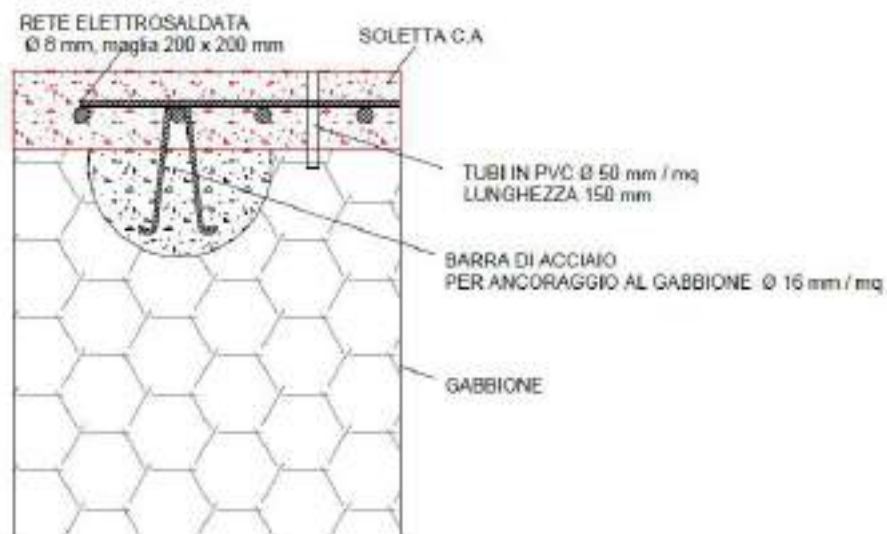
#### PARTICOLARE RIVESTIMENTO GABBIONE

Figura 9 interventi tratto 3

Si prevede inoltre di riprendere le reti dei gabbioni danneggiati e di realizzare una soletta in c.a. a protezione delle parti delle soglie più sollecitate, che sono il coronamento ed il piede. Gli interventi previsti nel tratto 3 sono riportati in figura 9.

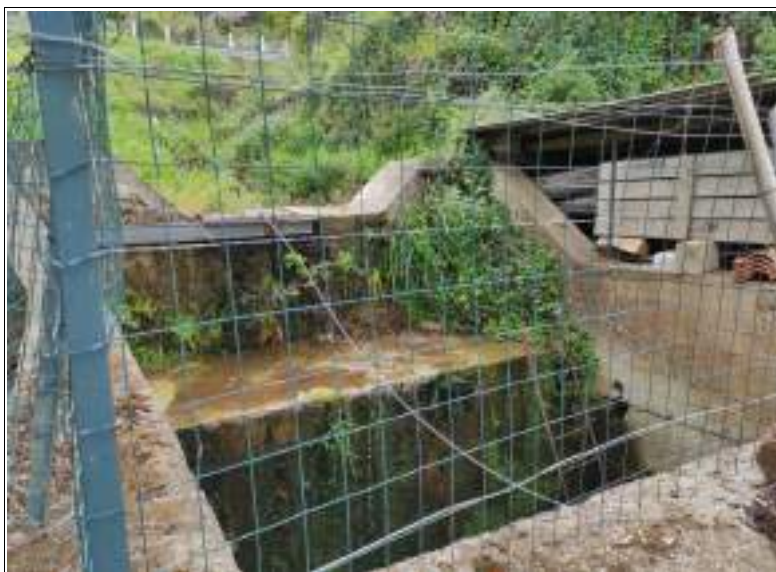
*Figura 10 tratto 4 tombatura via Piemonte*

Il tratto 4 del Fosso Badessa è interamente tombato al di sotto di Via Piemonte per una lunghezza complessiva pari a 40 m. La sezione è costituita da uno scatolare in c.a. di 2.50 m di lunghezza e 1.50 m di altezza, vedi figura 10. In questo tratto si prevede unicamente di eseguire una ispezione e l'eventuale rimozione del materiale trasportato dal deflusso che limita la capacità di smaltimento dei deflussi.

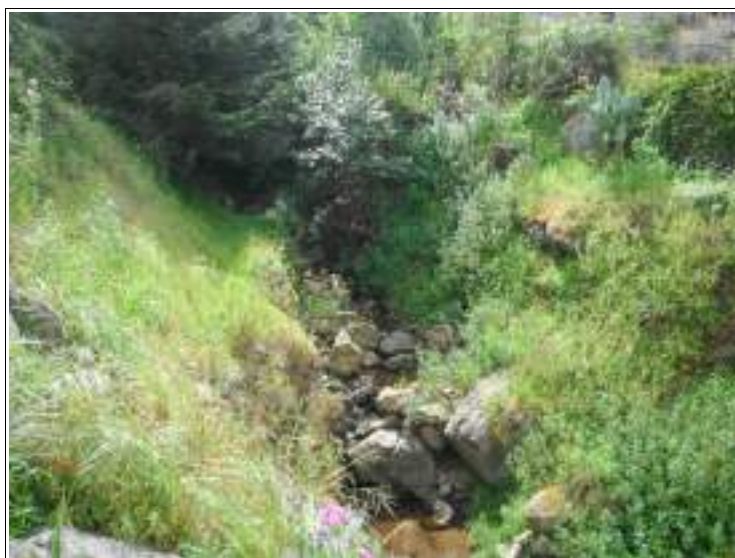
*Figura 11 Tratto 5*

Il tratto 5 del Fosso Badessa, compreso tra Via Piemonte e la linea ferroviaria, ha una lunghezza complessiva pari a circa 200 m, il corso d'acqua si manifesta naturale e non sono presenti opere idrauliche, vedi fig. 11. In questo tratto è stata rilevata unicamente la necessità di eseguire una ripulitura della vegetazione per un tratto di circa 200 m di lunghezza e circa 10 m di larghezza, al fine di consentire un migliore deflusso delle acque in caso di piena e per impedire che il deflusso possa trascinare la vegetazione verso valle andando ad ostruire gli attraversamenti.

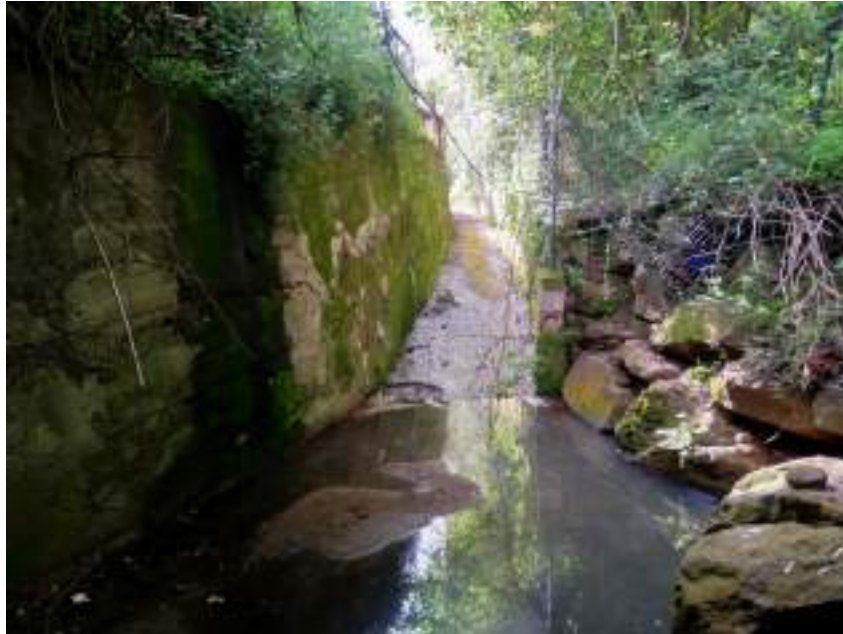
Figura 12 Tratto 6

Il tratto 6 del Fosso Badessa, compreso tra la linea ferroviaria e la SS182 (Via Nuova Strada Longonbardi), ha una lunghezza complessiva pari a circa 60 m. Nel primo tratto il corso d'acqua si presenta naturale, nel tratto terminale invece il corso d'acqua è completamente cementato e arginato con i muri delle proprietà limitrofe, vedi figura 12.

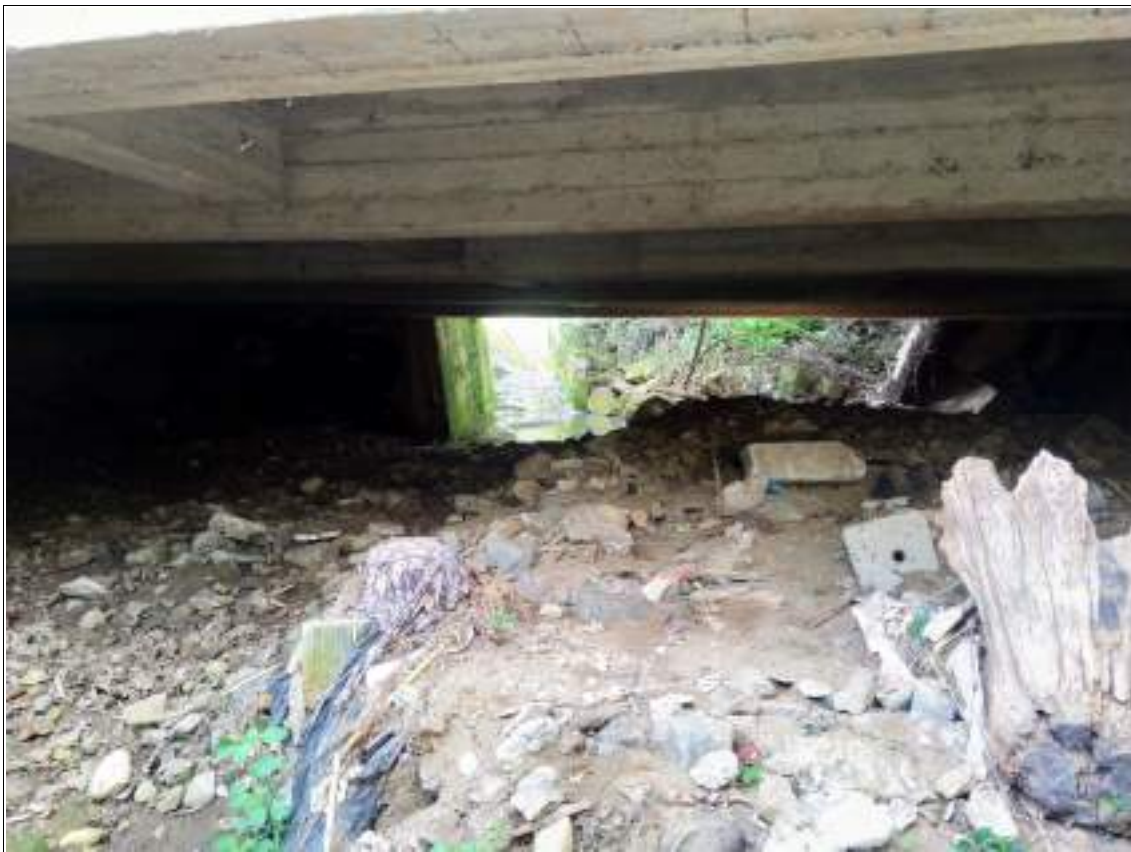
Figura 13 Tratto 7

della luce del ponte, tale deposito è stato provocato dal rallentamento della corrente che si ha in questo punto, anche a causa dell'importante vegetazione presente nel tratto di valle, vedi fig. 13. In questo tratto oltre alla pulizia della vegetazione per l'intera lunghezza si prevede la rimozione del materiale litoide depositato al disotto del ponte sopra citato. Il tratto presenta un'elevata pendenza pari a circa il 20% nella porzione immediatamente a valle e di circa il 13% nella parte a monte. Per limitare l'erosione del corso d'acqua, provocata dall'azione di trascinamento della corrente, si prevede la realizzazione di una briglia di 3.00 m e di una contro briglia di 2.00 m immediatamente a monte della tombatura di Via Piemonte.

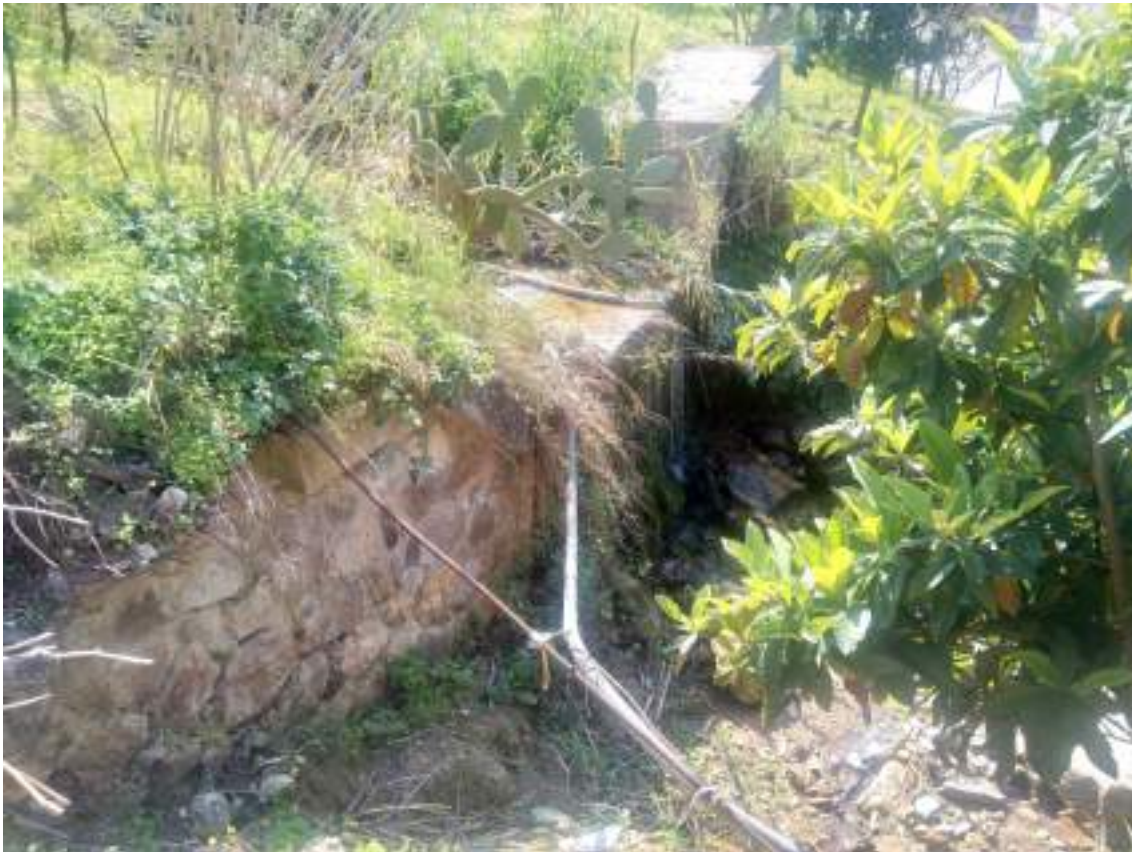
*Figura 14 Briglia tratto 8*

A valle del raccordo della SS522 si prevede di sistemare il tratto con delle protezioni di sponda in gabbioni per una lunghezza di circa 70 m fino ad una briglia esistente che necessita di interventi di consolidamento. In corrispondenza della briglia invece si prevede l'innalzamento delle sponde esistenti con delle protezioni in gabbioni, la realizzazione di muri d'ala a valle e di una contro briglia sempre in gabbioni.

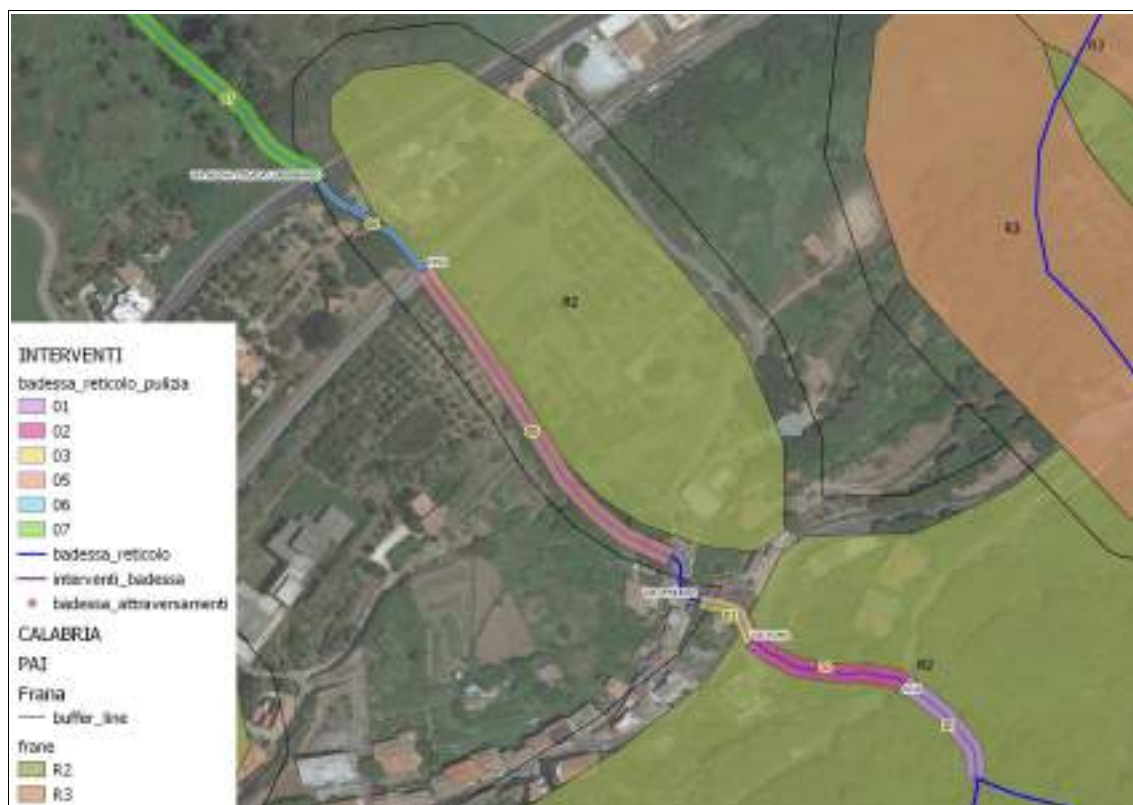
Figura 24 Dettaglio dell'area interessata

L'area di intervento ricade in aree classificate a livello R2 per quanto riguarda il rischio frana, ma nelle vicinanze della stessa se ne individuano diverse, vedi figura 23 e 24. Ai sensi dell'art. 18 delle Norme di Attuazione del PAI sarà redatto uno Studio di Compatibilità Geomorfologica per gli interventi ricadenti nelle aree classificate a Rischio.
