Progetto
DEFINITIVO

**PROGETTO DEFINITIVO ED ESECUTIVO, DIREZIONE LAVORI,
COORDINAMENTO PER LA SICUREZZA IN FASE DI PROGETTAZIONE
E DI ESECUZIONE E RELAZIONE GEOLOGICA DELL'INTERVENTO
"INTERVENTI DI SISTEMAZIONE IDRAULICA LUNGO LA FIUMARA
TRAINITI"**

PD.01

Relazione Generale

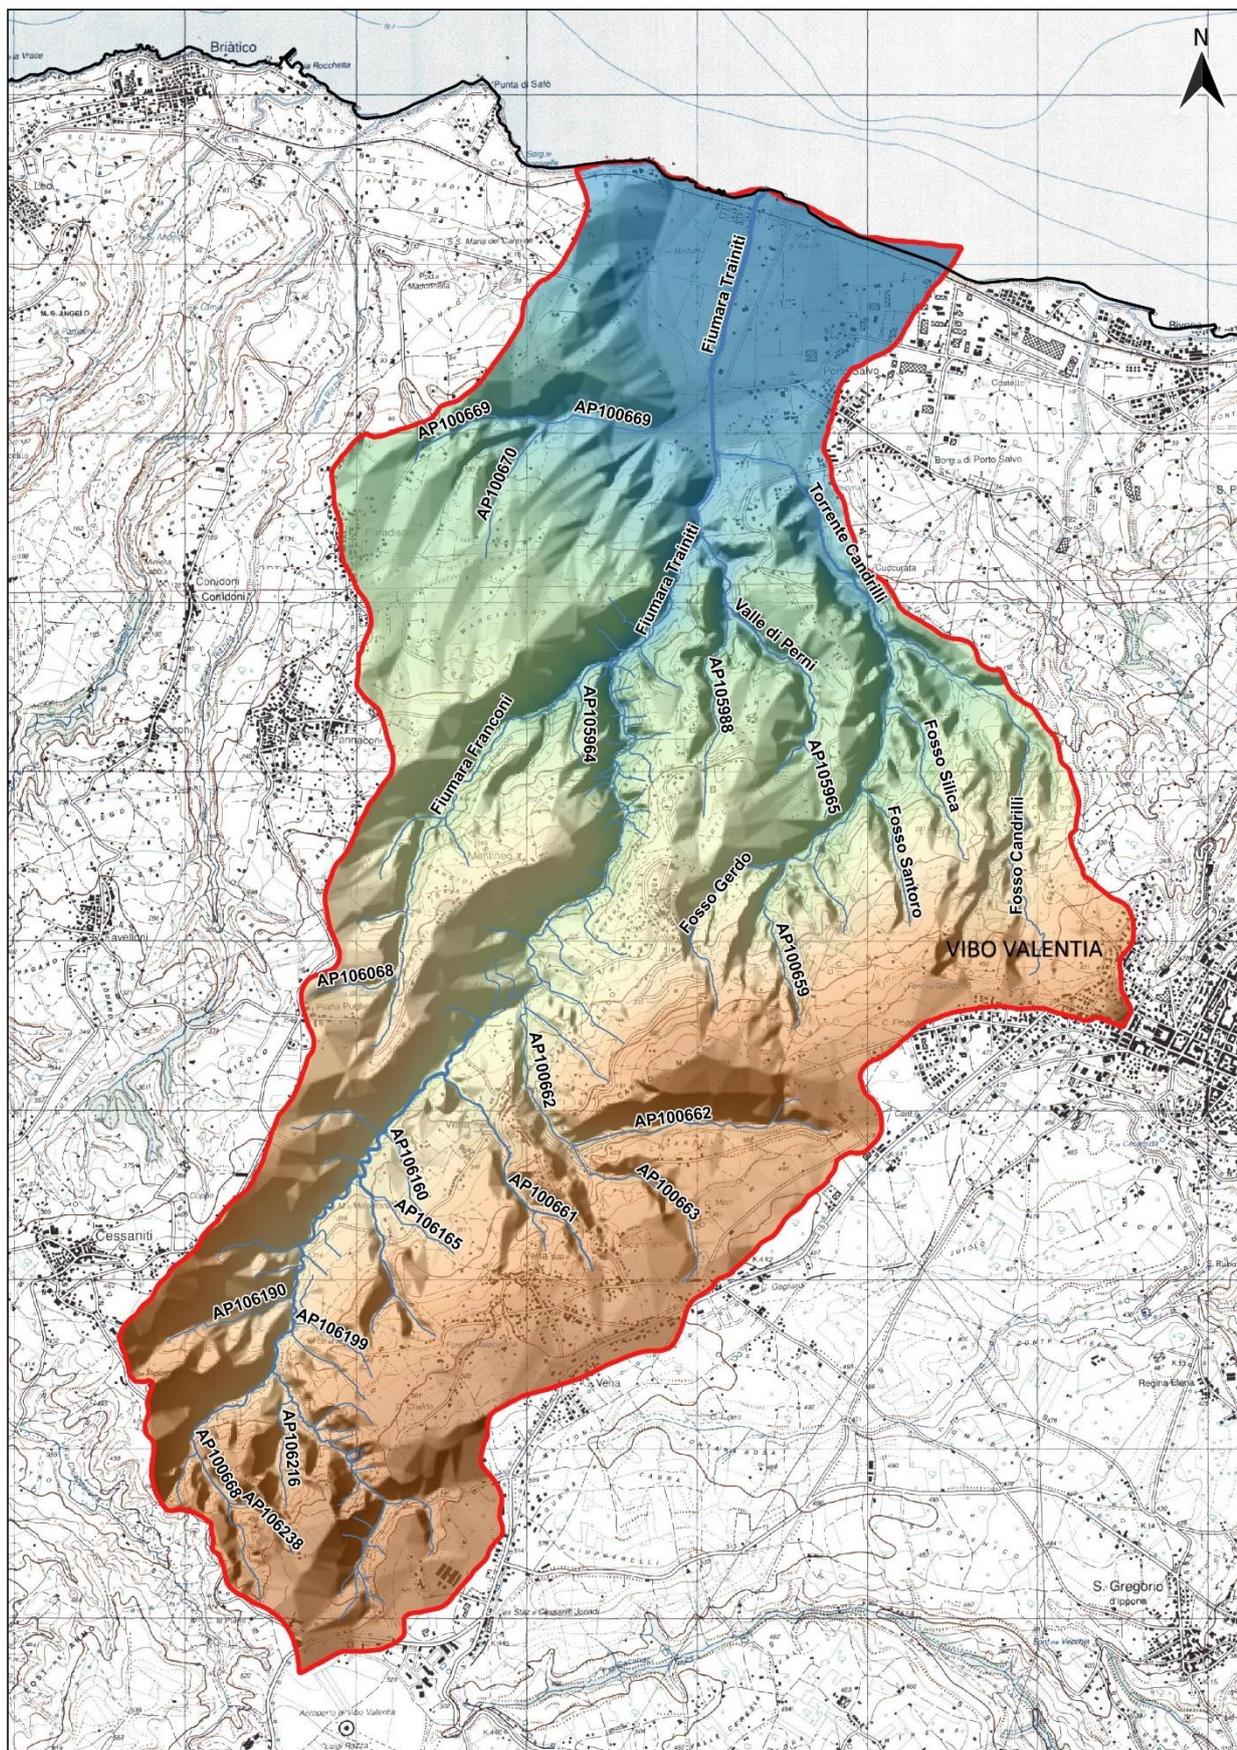
Figura 1.1 – Estratto Carta Tecnica Regionale con l'ubicazione del bacino idrografico della Fiumara Trainiti e la rete idrografica principale.

La Fiumara Trainiti sfocia nel Mar Tirreno alla quota di 0 m. s.l.m. (Figura 1.1).

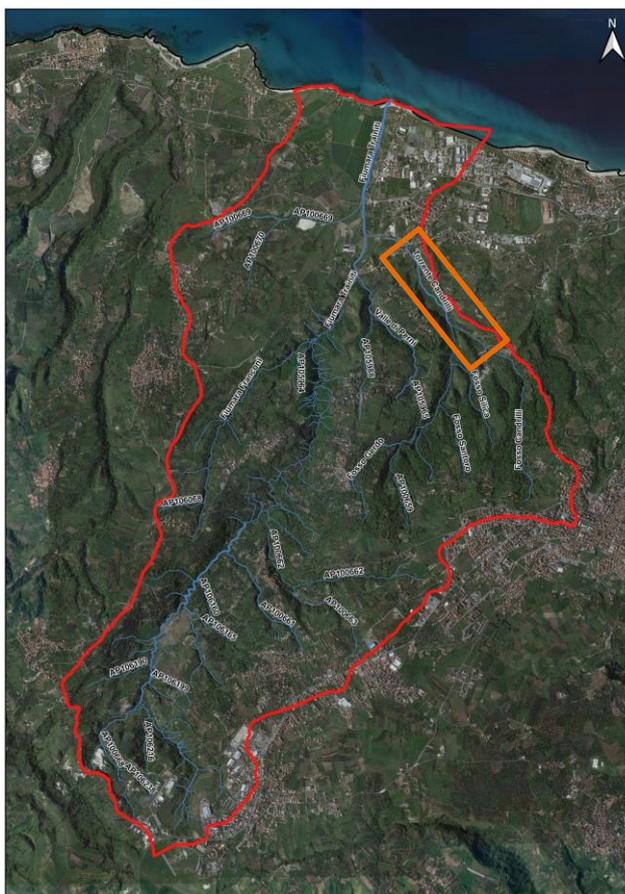
Figura 1.5 – Area di Intervento (in arancio) sovrapposta ad ortofoto.

L'area di intervento è quella individuata dal sottobacino di uno degli affluenti della Fiumara Trainiti, ovvero il Torrente Candrilli, chiuso alla sezione in corrispondenza del ponte stradale sulla rotatoria lungo la S.P.11 (Figura 1.5). Il tronco del Torrente Candrilli oggetto di studio si estende per circa 1600 m a dalla rotatoria della strada provinciale Triparni verso monte. Il tratto oggetto di studio, si presenta con sezioni incassate prive di argini.

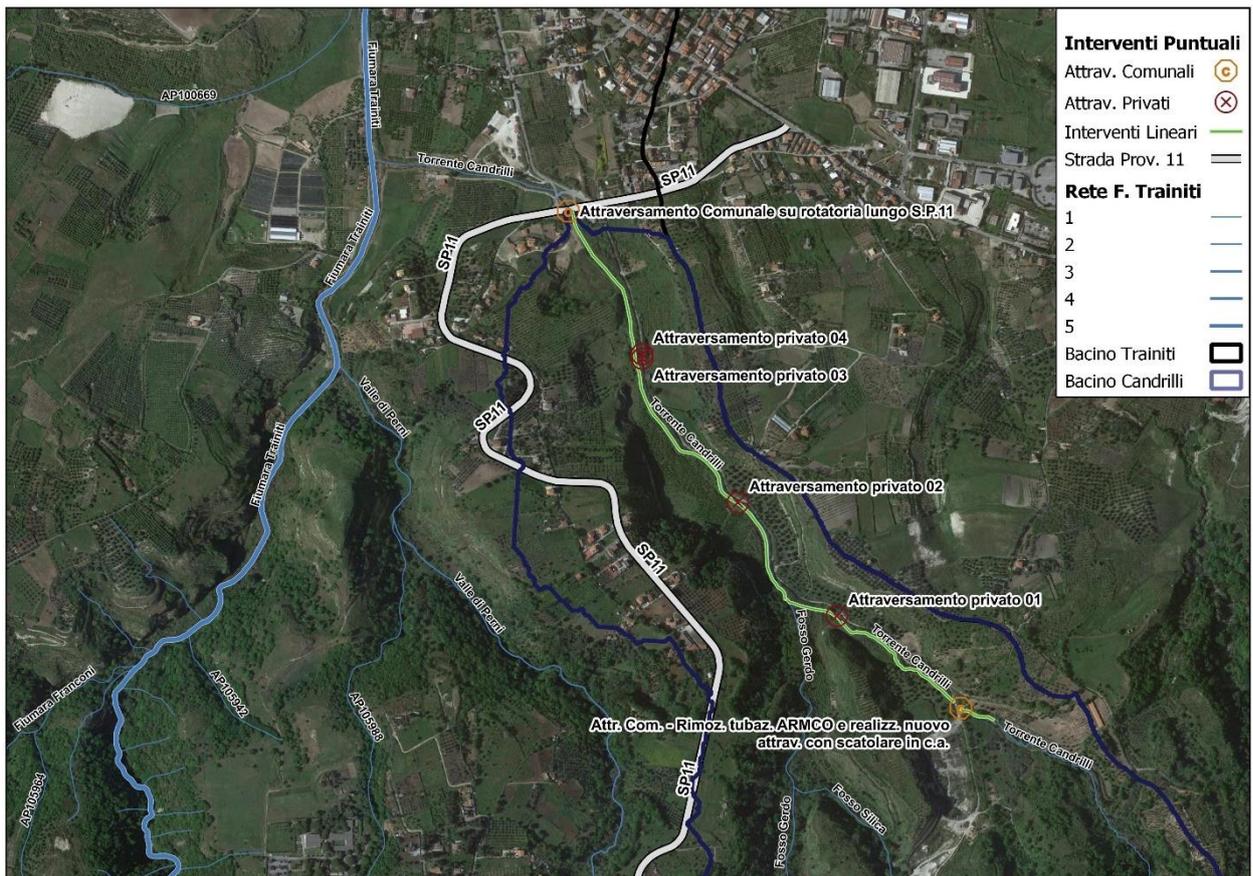
Figura 1.6 – Attraversamenti stradali insufficienti da adeguare (comunali) o da rimuovere (privati) individuati a seguito del sopralluogo.

Come si vede dalle figure a seguire (Figura 1.6, Figura 1.8, Figura 1.9, Figura 1.10, Figura 1.13) l'alveo attualmente risulta intasato da una folta e fitta vegetazione, che ha reso molto difficile il rilievo dell'area. La vegetazione, costituita da canneti e altre specie vegetali infestanti quali erba gramigna, tarassaco, spineti, rovi, riveste totalmente le sponde, le banche e anche l'alveo fluviale, rendendo molto difficoltoso il deflusso delle acque, anche in regime ordinario.

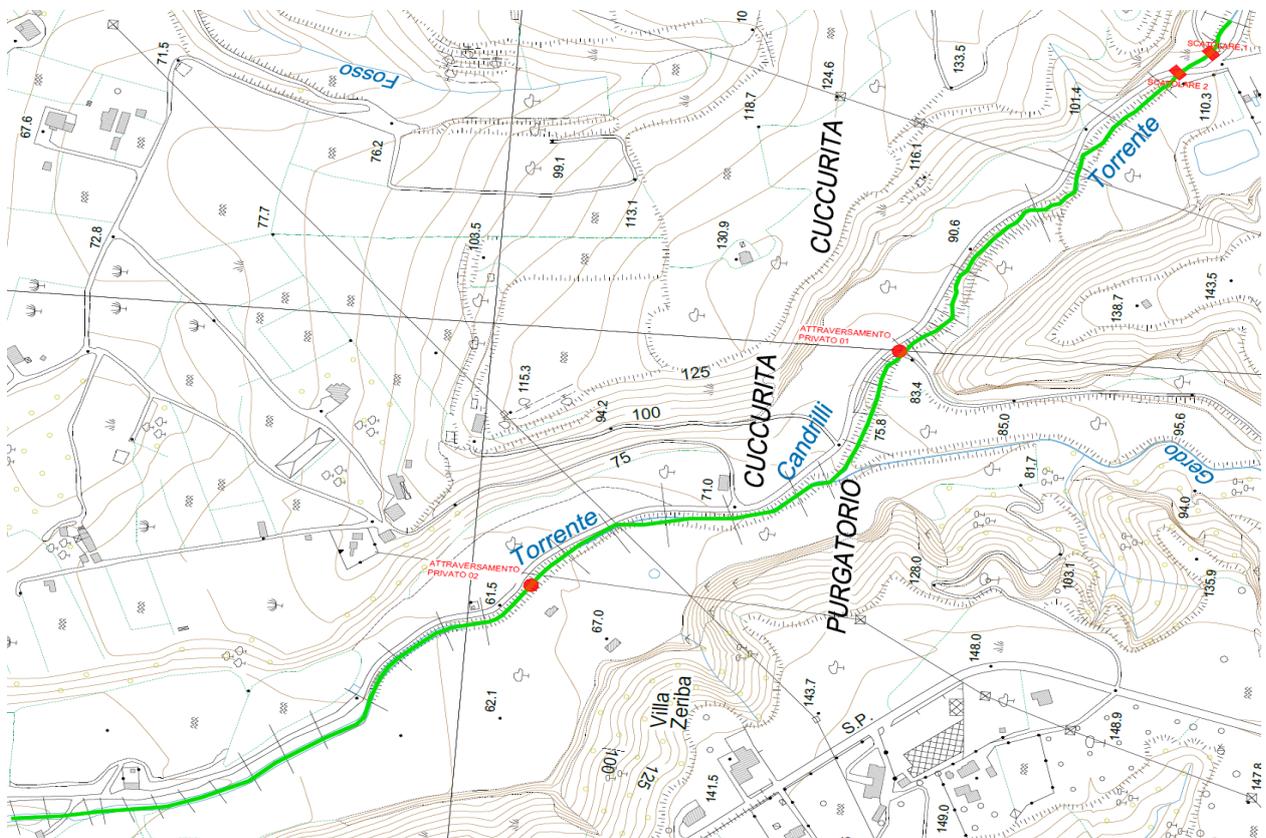
Figura 1.7 - Area degli interventi di progetto.

Nel presente progetto si analizzeranno le criticità relative al tratto più a monte, che va dall'attraversamento privato 02 fino al tombino di lunghezza 50 m in condotta ARMCO comunale (Figura 1.7). Le problematiche più a valle, evidenziate dalla modellazione dello stato di fatto, non vengono analizzate in quanto analizzate in altro intervento di valle. **Si dà per scontato, pertanto, che siano risolte, nella fase di implementazione degli interventi qui esposti.**

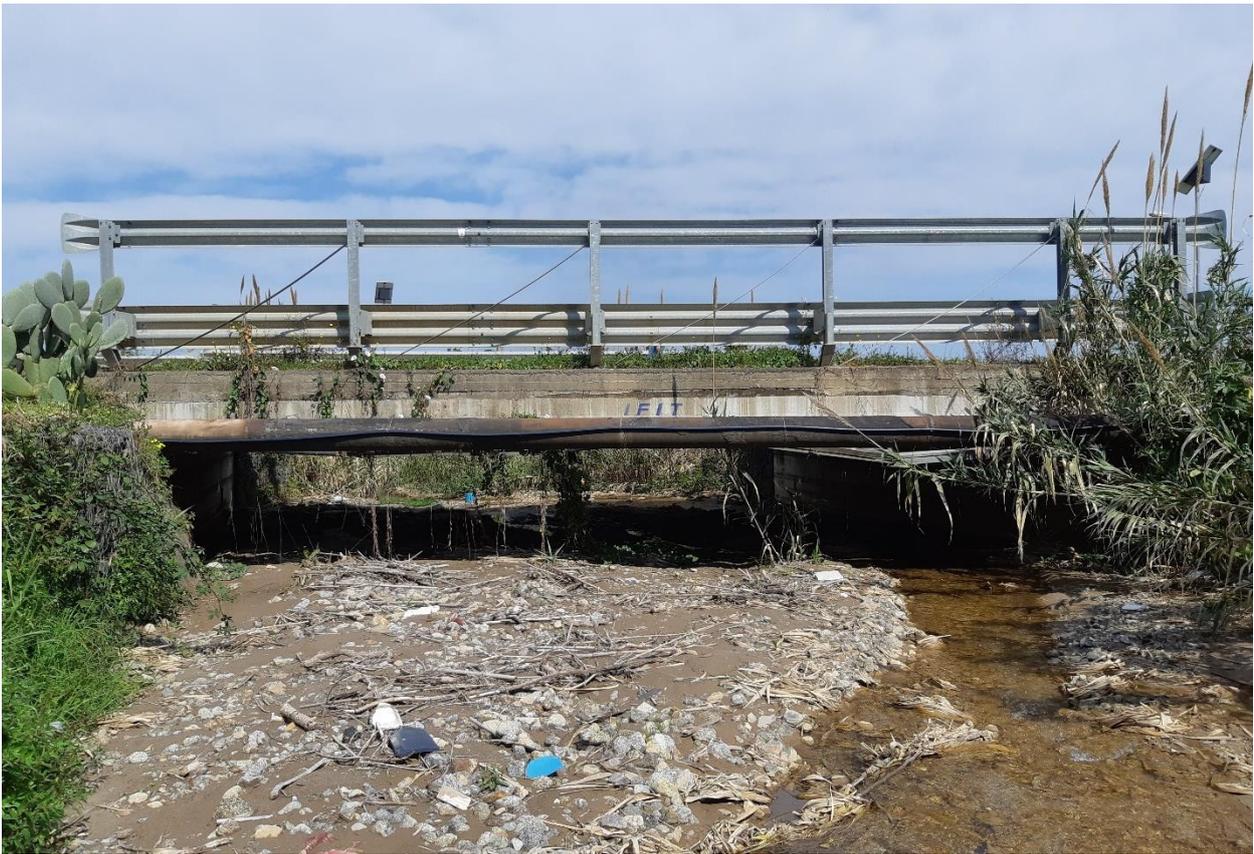
Figura 1.8 - Torrente Candrilli: Attraversamento comunale su Strada Provinciale SP11.

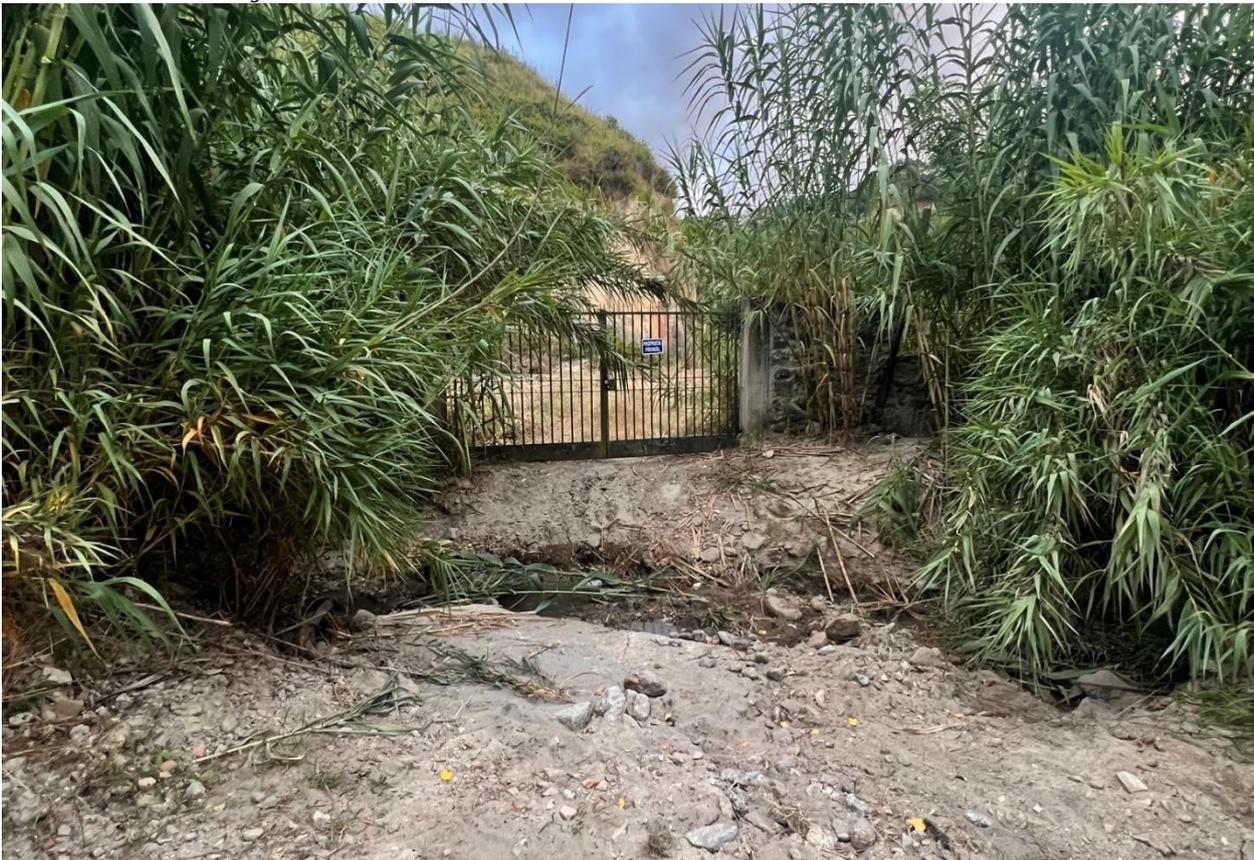
Figura 1.9 - Torrente Candrilli: Attraversamento privato 01.

Infine, si sottolinea la presenza in quattro punti lungo l'alveo di attraversamenti privati, la maggior parte costituiti da guadi a valle dei quali l'alveo fa un salto di circa 1,00 m (attraversamenti privati 1,2 e 3), ed una piccola passerella in acciaio (attraversamento 4) costituita da un semplice impalcato metallico di dimensioni in pianta 2.70x12.10 m e spessore impalcato 0.30 m.

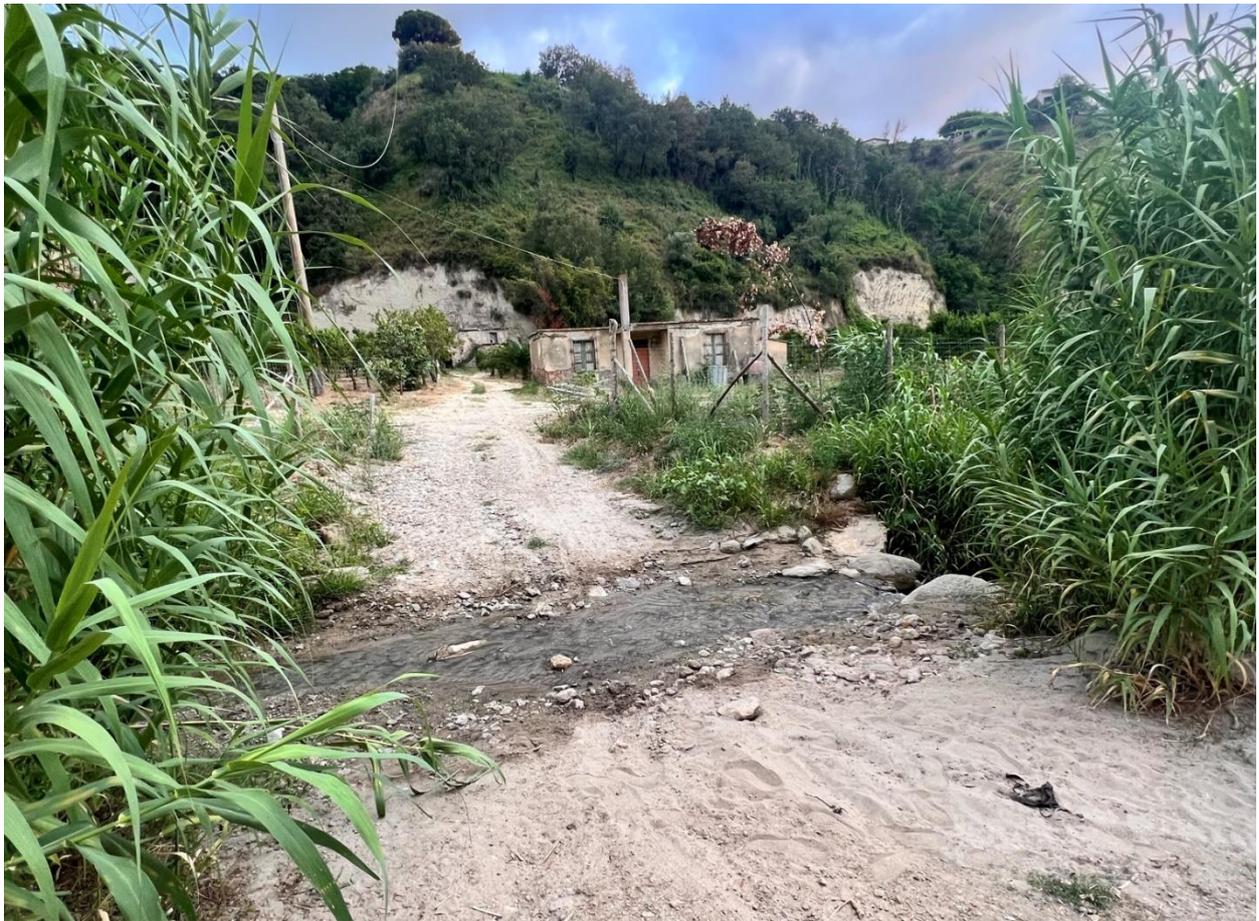
Figura 1.10 - Torrente Candrilli: Attraversamento privato 02.

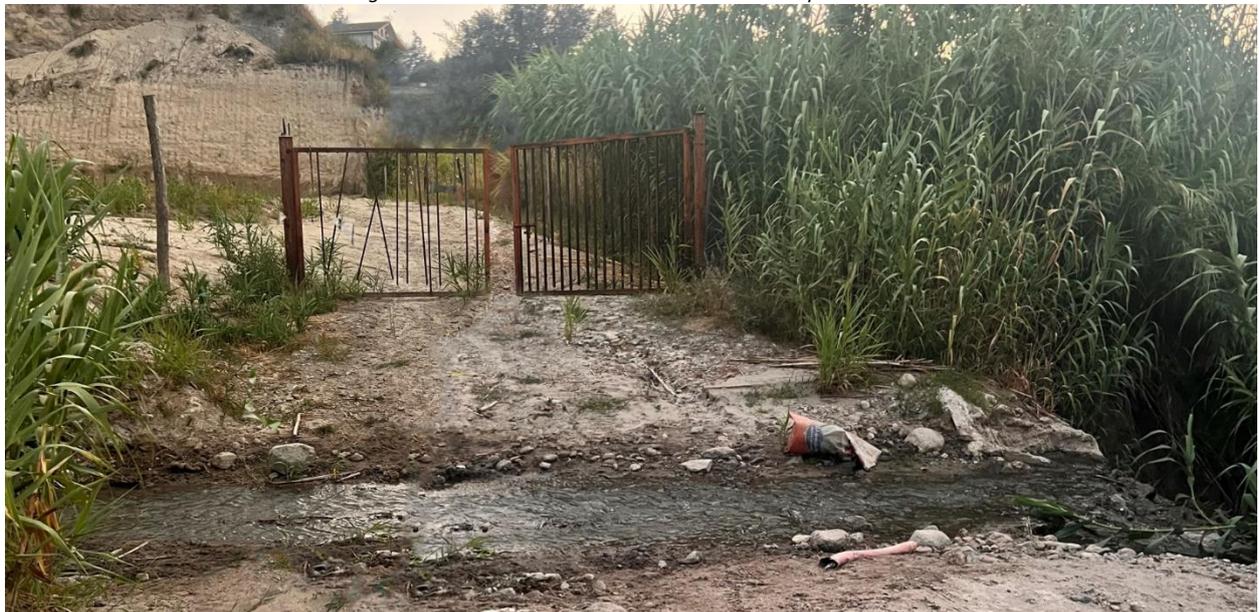
Figura 1.11 - Torrente Candrilli: Attraversamento privato 03.

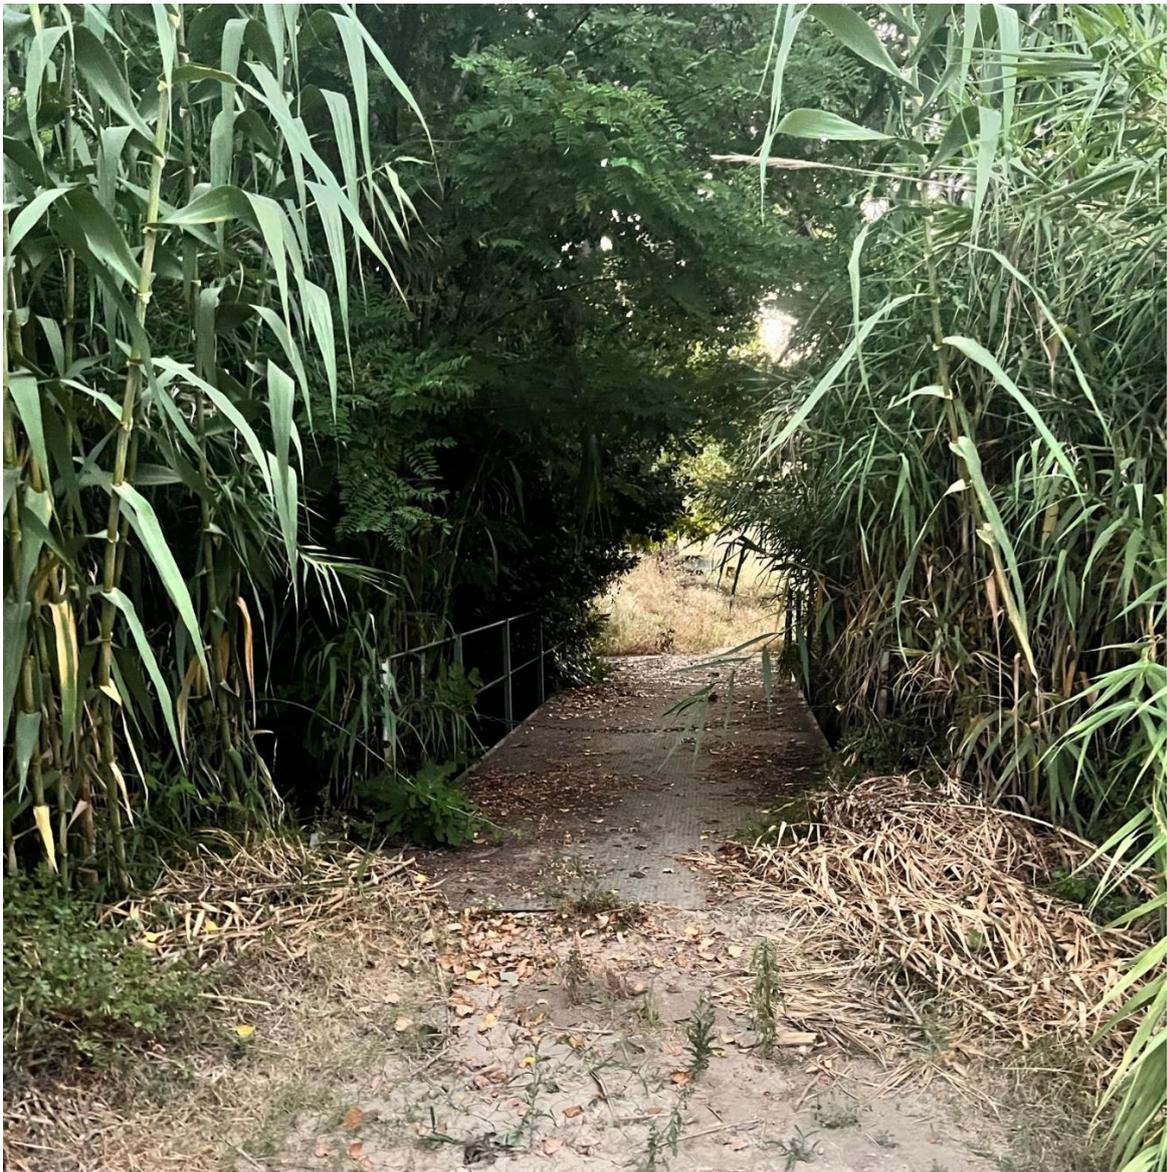
Figura 1.12 - Torrente Candrilli: Attraversamento privato 04 – Passerella in acciaio.

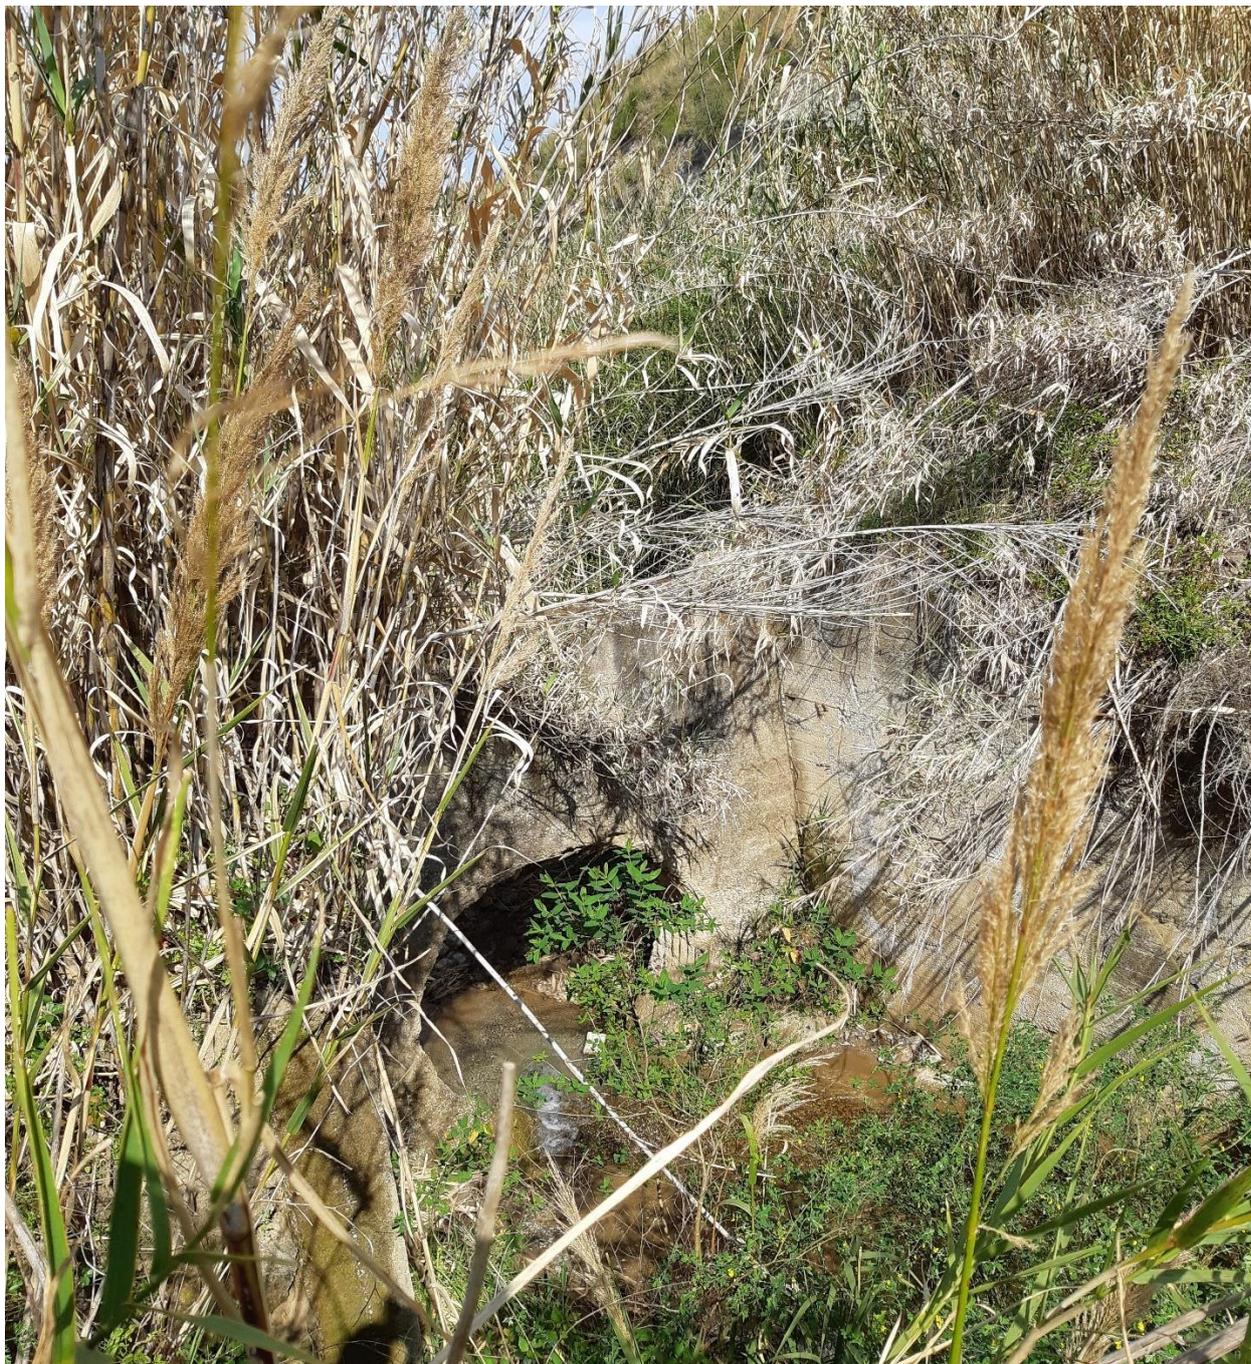
Figura 1.13 – Torrente Candrilli: attraversamento comunale a monte con tubazione ARMCO insufficiente al deflusso.

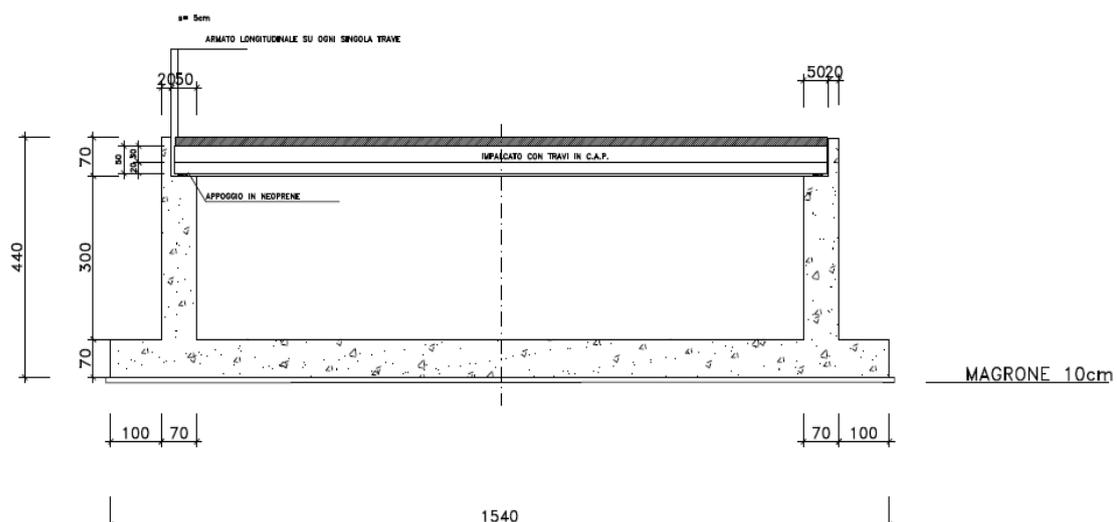
Figura 2.1 - Sezione strutturale ponte in c.a. di 3a Categoria.

Foto 3 – Scatolare di progetto, T. Candrilli

- **Intervento 2 – Rifacimento degli attraversamenti sulla strada comunale** in attraversamento del torrente Candrilli a seguito della rimozione della tombatura di lunghezza paria 50m. Gli attraversamenti avranno sezione scatolare con larghezza pari a 12.00 m ed altezza circa 3.00 m e sarà dimensionato in modo da consentire il corretto smaltimento della portata duecentennale con adeguato franco idraulico, così come previsto dalla normativa vigente. L'opera è costituita da una sottostruttura gettata in opera in c.a. con fondazione a piastra e piedritti dello spessore di 70cm. La soletta sarà invece costituita da travi in c.a.p. affiancate con sovrastante soletta in calcestruzzo. Gli attraversamento sono stati progettati secondo le NTC2018 le quali prevedono carichi mobili di prima categoria.

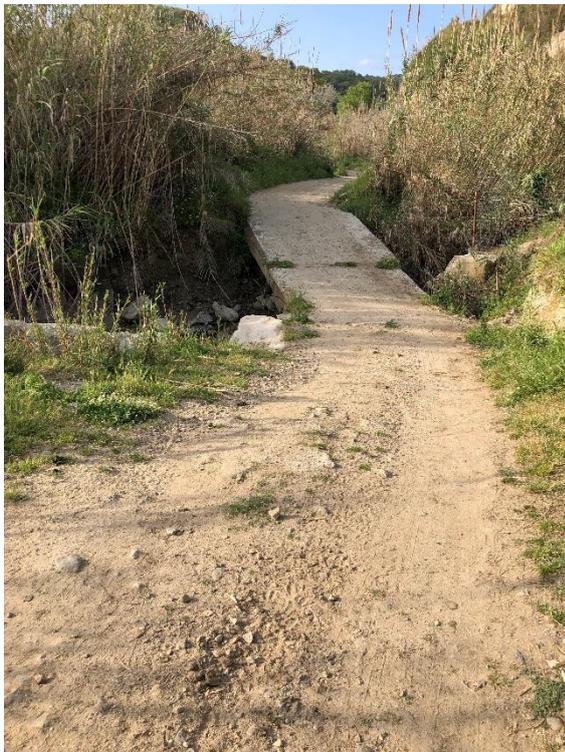
Figura 2.2 - Guado abusivo da demolire, T. Candrilli.

- **Intervento 3 – Demolizione di un guado abusivo in c.a.**
