INTERVENTI INTEGRATI DI RIPRISTINO FUNZIONALE E AMBIENTALE DEL RETICOLO IDROGRAFICO PRESENTE NELLA SUB-AREA PROGRAMMA A13-2 NEL COMUNE DI MONTEBELLO IONICO (RC). Codice Rendis 18IR275/G1 - CUP J25J16000010001 - CIG 9326157C36

#### PROGETTO DI FATTIBILITA' TECNICO ECONOMICA

Elaborato:	RELAZIONE COMPATIBILITA' IDRAULICA	Scala
G05	RELAZIONE COMPATIBILITA' IDRAULICA

#### **RELAZIONE DI COMPATIBILITA' IDRAULICA**

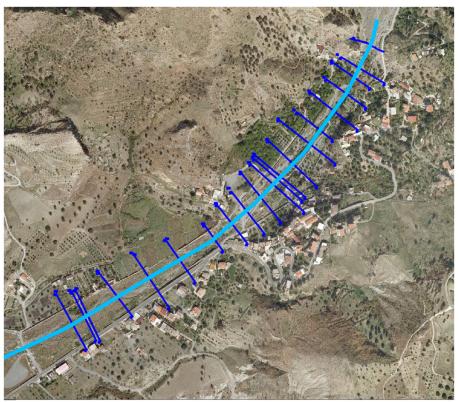
Indicazione Tratto Molaro I analizzato su base aerofotogrammetrica

Gli interventi partono dalla zona di monte, a valle del centro urbano di San Nicola, e riguardano l'analisi del tratto di Fiumara Molaro I per un tratto avente lunghezza di circa 1000 metri, così come riportato nell'immagine seguente.

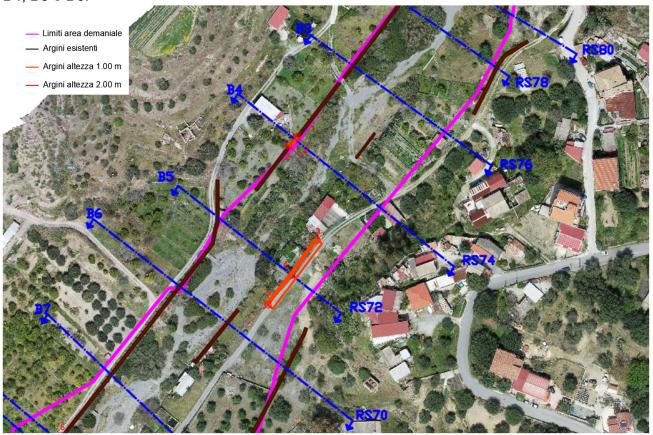
Stralcio interventi di progetto - Molaro I

Nell'immagine seguente si riporta stralcio dello stato di progetto con indicazione delle arginature già presenti (indicate in marrone scuro) e le opere di progetto, consistenti in argine di altezza 2.0 m in destra idraulica nella sezione B4 e arginatura di altezza 1 m in sinistra idraulica nelle sezioni B4, B5 e B6.

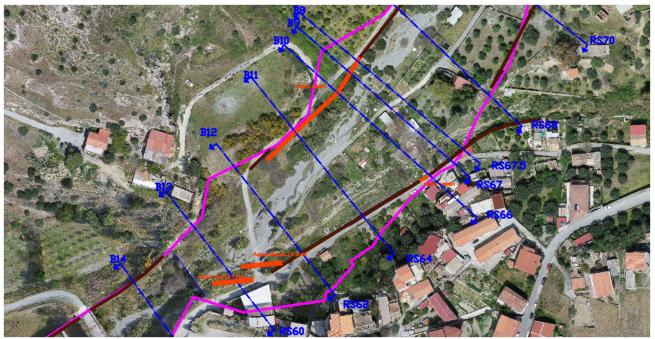
Stralcio interventi di progetto - Molaro I

In questo tratto si mette in evidenza la presenza di vegetazione e specie arboree a medio fusto e di tratti di argini esistenti in pietrame e/o in cemento armato.

Nelle sezioni B9-B10-B11 è necessario realizzare, in destra idraulica, nuovo argine di altezza 1.00 m per garantire il franco idraulico di sicurezza.

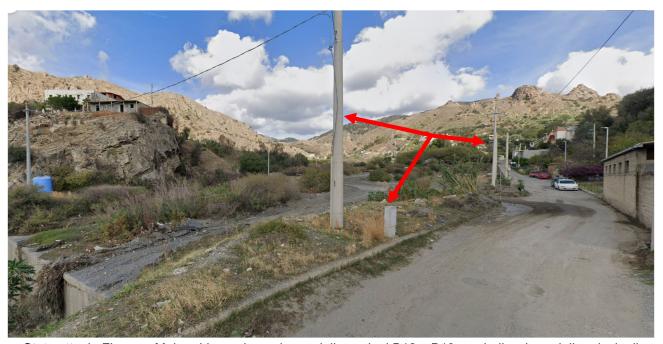
Particolare attenzione è stata rivolta alle sezioni B12 e B13, dove si evidenzia, in sinistra idraulica, l'assenza di argini di contenimento che causano fuoriuscite anche con piene aventi Tempi di Ritorno inferiori a quello di progetto.

In questo caso, come mostrato nella seguente immagine, essendo tecnicamente impossibile realizzare argini longitudinali, per via delle presenza di infrastrutture telefoniche e di rete elettrica, si è optato per la realizzazione di pennelli laterali, a contenimento delle acque.

Stato attuale Fiumara Molaro I in corrispondenza delle sezioni B12 e B13 con indicazione delle principali interferenze.

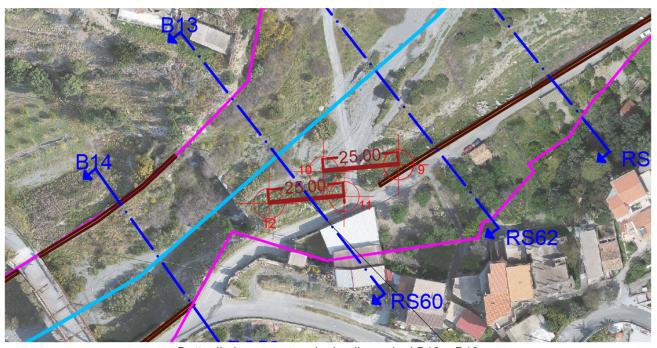
Dettaglio insermento arigni nelle sezioni B12 e B13

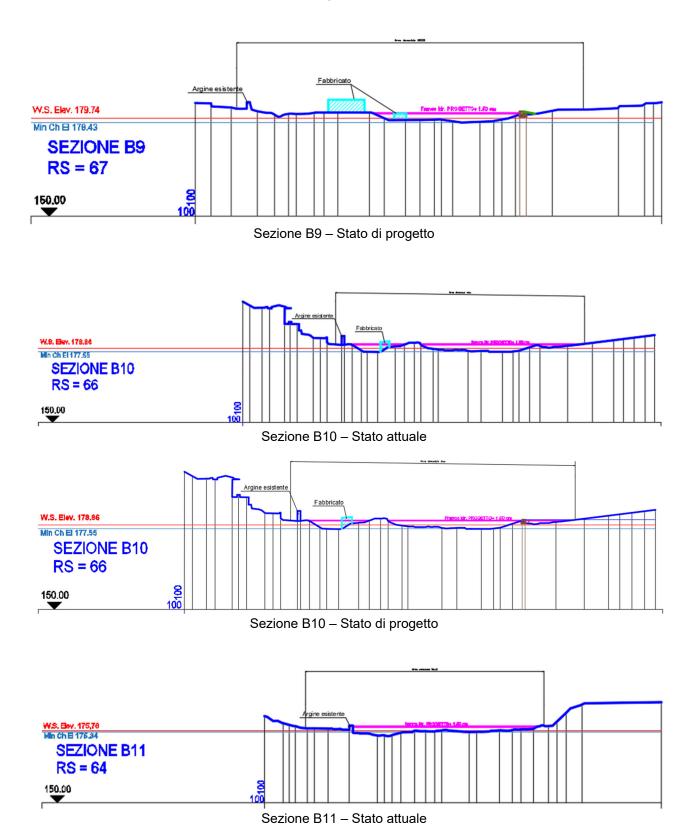
Sezione B9 - Stato attuale

Di seguito indicazione degli interventi progettati nelle sezioni di interesse.

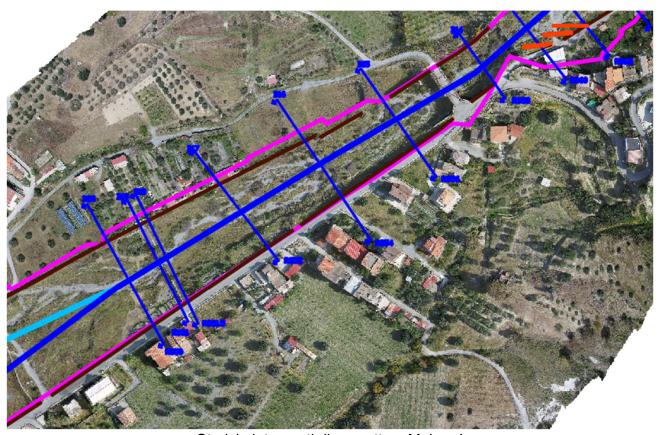
Stralcio interventi di progetto - Molaro I

In questa zona della fiumara si è tenuto conto della presenza del ponte quale attraversamento nella verifica idraulica.

In ogni caso, essendo l'alveo ben incassato nelle arginature presenti, non risulta necessario effettuare degli interventi.

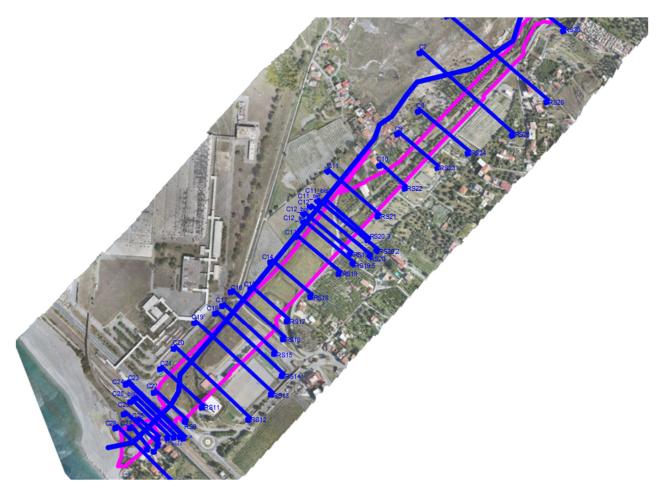
Indicazione Tratto Molaro II analizzato su base aerofotogrammetrica

La zona di intervento si identifica con il tratto vallivo della Fiumara Molaro II, fino allo sbocco a mare della stessa in corrispondenza delle intersezioni con le tratte RFI e la Strada Statale. Questa zona si caratterizza per essere una zona a densità maggiore di popolazione e di servizi e attività.

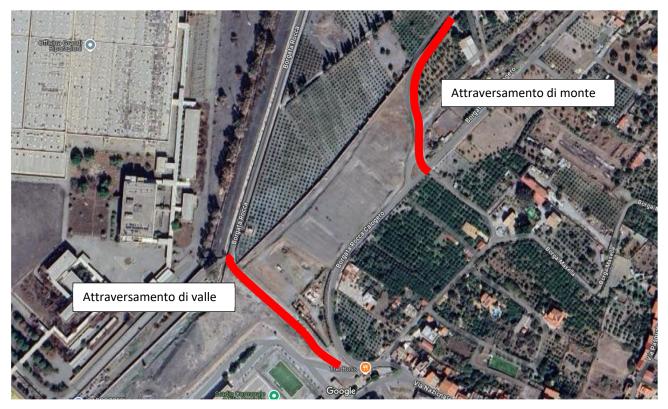
Zona Contrada Rocca Caloiero – accessi stradali esistenti

Zona contrada Rocca Caloiero: In questa zona si evidenzia la presenza di due attraversamenti stradali a guado, che, di norma, dovrebbero essere interclusi all'accesso. Tuttavia, per via del fatto che uno di essi risulta essere l'unica via di collegamento alle zone poste a monte, si è optato, in sede progettuale per la realizzazione di un attraversamento realizzato con uno scatolare in c.a. di opportuna sezione idraulica, a parziale tombinatura dell'asse fluviale, che consenta di mantenere la strada di accesso e, contemporaneamente le condizioni di deflusso idrico in sicurezza. Di seguito documentazione fotografica della zona interessata.

Ai fini della successiva analisi idraulica, si precisa che l'attraversamento di monte verrà mantenuto, mentre quello di valle sarà intercluso mediante realizzazione di argini con muri in c.a. aventi altezza 2.00 m.

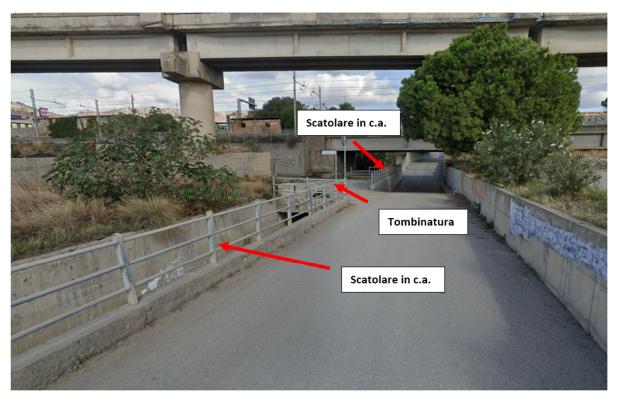
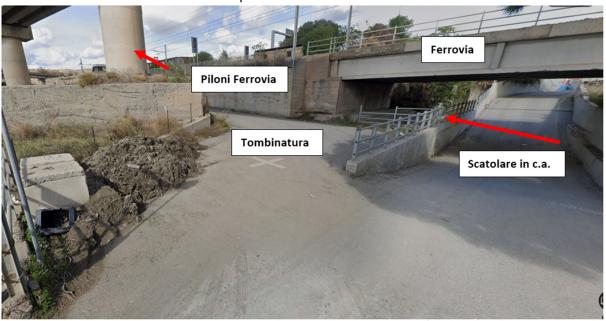
Zona di sbocco a mare: in questa zona sono presenti dei manufatti in c.a. a regimazione delle acque, costituiti da un canale scatolare a sezione aperta che sfocia al mare, parzialmente tombinato per la presenza di un attraversamento stradale. Quest'ultimo risulta essere insufficiente allo smaltimento delle portate di piena aventi Tempo di Ritorno 200 anni. Di seguito alcune immagini esplicative dello stato di fatto.

Stato attuale in corrispondenza dello sbocco a mare - Molaro II

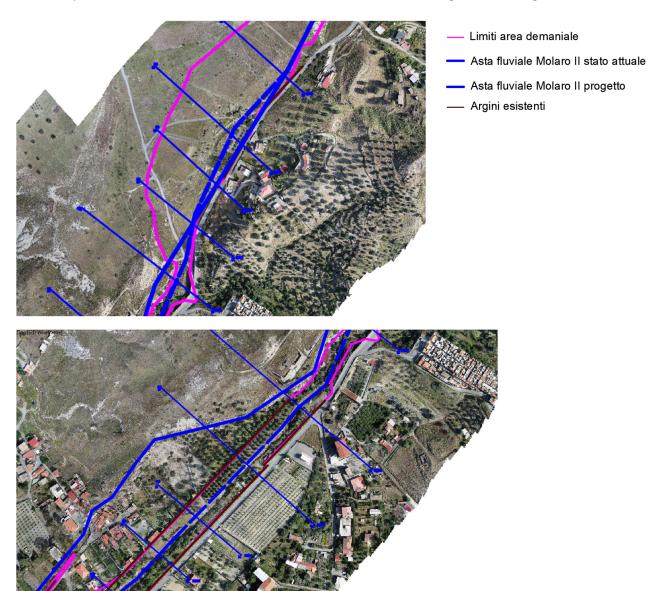
Stralcio interventi di progetto - Molaro II

Ci troviamo nel tratto di monte della Fiumara Molaro II, immediatamente a valle dall'arginatura che ha diviso nettamente il corso delle due Fiumare, e di cui si è tenuto conto anche ai fini dell'analisi idrologica per la definizione e la riperimetrazione dei bacini idrografici sottesi. In questa porzione di territorio si mette in evidenza la netta differenza, in alcuni tratti, tra l'asta fluviale teorica (reperita sulla cartografia ufficiale del Repertorio Cartografico della Regione Calabria) e lo stato di fatto della fiumara, come indicato nelle seguenti immagini.

In queste aree, le sezioni idrauliche risultano sufficienti per il deflusso delle portate al colmo, anche per la presenza di arginature già presenti, pertanto non è stato necessario progettare nuove arginature.

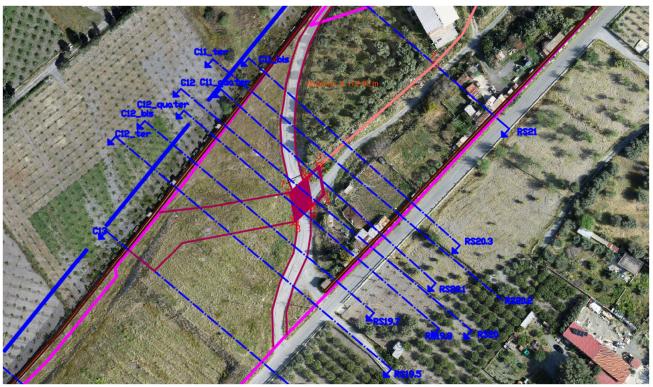
Stralcio interventi di progetto - Molaro II

Risulta necessario realizzare argini in destra idraulica al fine di contenere i deflussi e garantire il franco di sicurezza di +1.5 dalla quota di pelo libero nelle condizioni attuali.

Tra le sezioni C11 (RS21) e C11\_bis (RS20.3) e C11\_ter (RS20.2) è stato necessario inserire, in destra idraulica, argine di altezza 2.70 al fine di contenere e convogliare le acque verso il salto idraulico di cui appresso si discute.

Inoltre, si è provveduto alla progettazione di un <u>nuovo attraversamento</u> mediante canale **scatolare a doppio culvert** in c.a. di sezione utile 10.00 m x 9.00 ed altezza utile 2.00 m, necessario a mantenere la strada di accesso all'area residenziale di monte.

Per garantire le pendenze, in continuità con le quote di monte e di valle, a valle della sezione C11\_quater (RS20.1) si prevende la realizzazione di un salto idraulico di convogliamento verso lo scatolare posto della sezione C20, avente altezza 2.50 m.

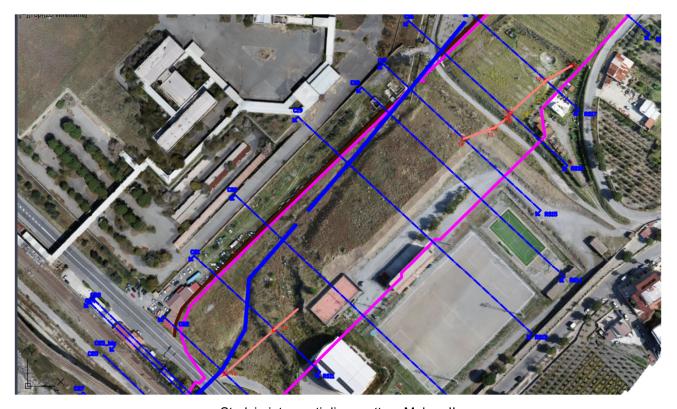
Stralcio interventi di progetto - Molaro II

Gli interventi di progetto da realizzarsi in questa zona prevedono la realizzazione di arginature aventi altezza 2.00 m, da localizzarsi in sinistra idraulica. Tali arginature saranno realizzate in parte attraverso muri in c.a.

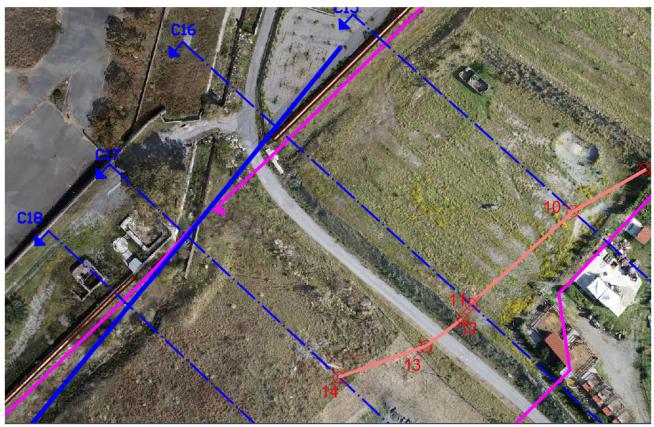
Stralcio sezione C17

Una menzione particolare va fatta per la sezione C17, di cui di seguito si riporta uno stralcio.

Si può notare la presenza di un canale afferente in destra idraulica, la cui origine non risulta ben definita. In questa fase della progettazione, essendo il franco di sicurezza comunque garantito dalla presenza di muri d'argine in destra idraulica, e considerando che si sta analizzando il passaggio dell'onda di piena associata agli apporti dell'intero bacino idrografico afferente al

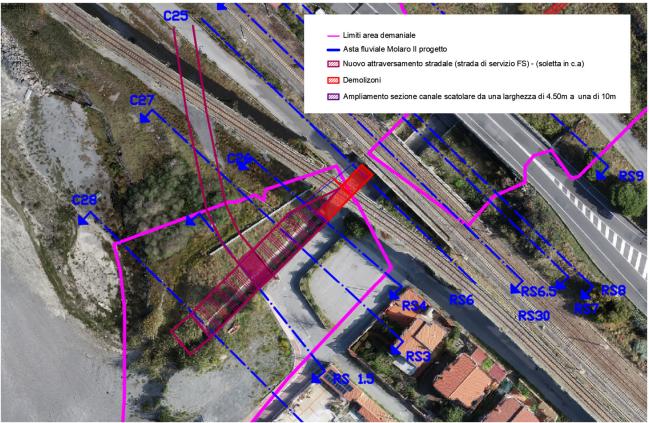
Stralcio interventi di progetto - Molaro II

L'area di intervento si indentifica con la zona di sbocco a mare della fiumara Molaro II.

In queste zone, come già specificato, sono stati realizzati degli interventi di regimazione che consistono nella realizzazione di un canale scatolare in c.a. di sezione 3.50 m x 1.50 m circa. Questo canale risulta essere parzialmente tombinato per via della presenza di un attraversamento stradale, come già indicato in precedenza.

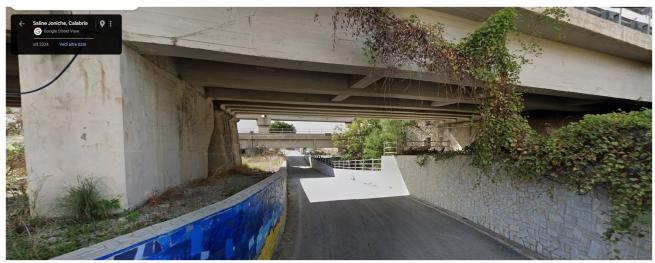
In quest'area, si precisa che nelle sezioni C23 – C24 e C25, non è possibile effettuare alcun tipo di intervento sul canale scatolare per via di vincoli geometrici non modificabili: sono presenti, infatti, in destra idraulica i piloni di appoggio della Ferrovia e della SS106, ed in sinistra idraulica strada di accesso all'area residenziale di Contrada Pantanello.

Stato sezioni C23 - C24 e C25 - Vista da monte

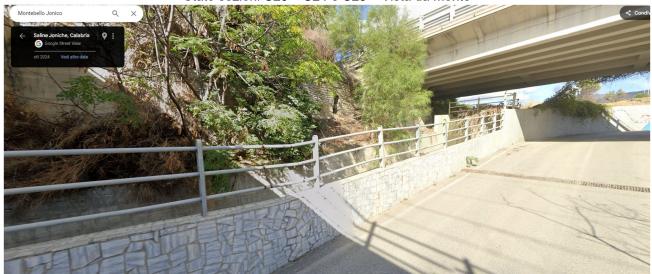
Stato sezioni C23 - C24 e C25 - Vista da valle

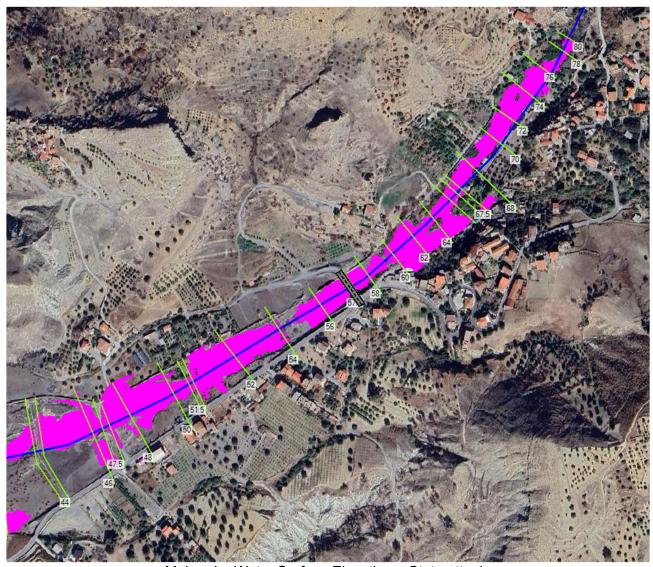
RS 50 - B20

Molaro I – Water Surface Elevation – Stato attuale

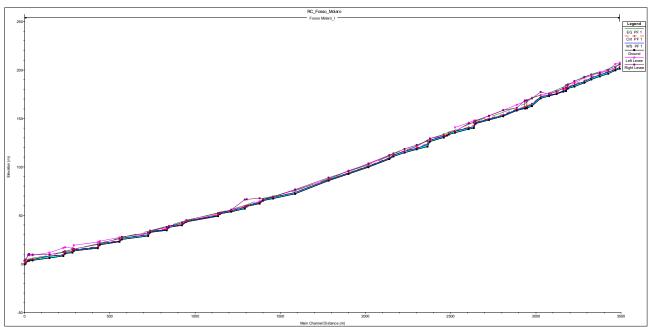
Profile plot Molaro I – Stato di Progetto

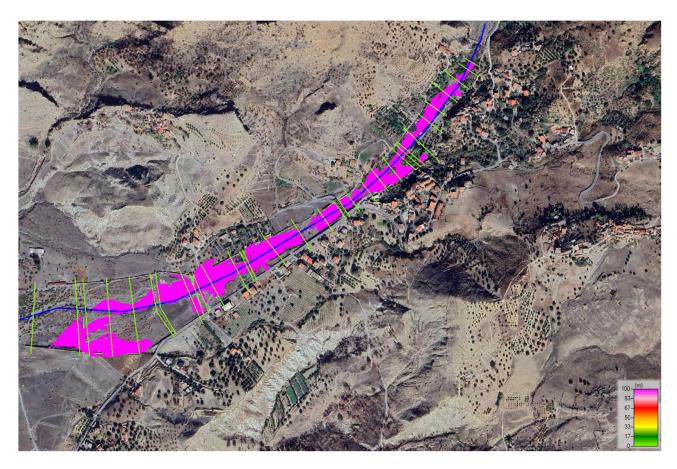
Molaro I – Water Surface Elevation – Stato di progetto

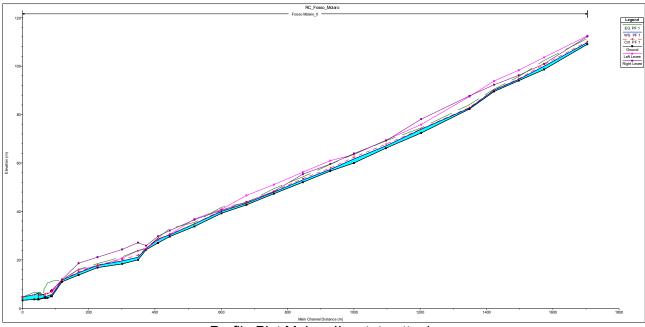
Profile Plot Molaro II – stato attuale

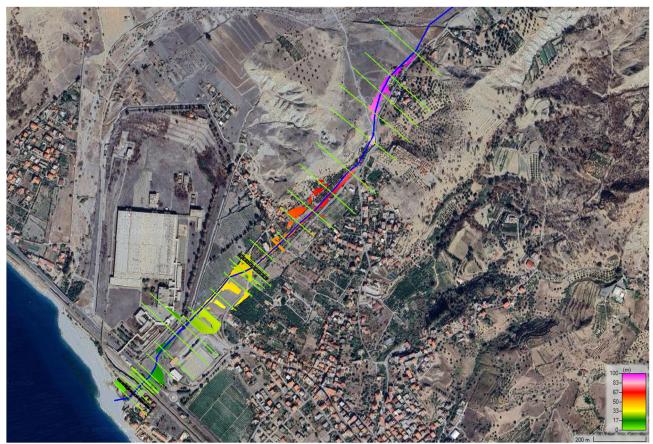
Molaro II - Water Surface Elevation - Stato ATTUALE

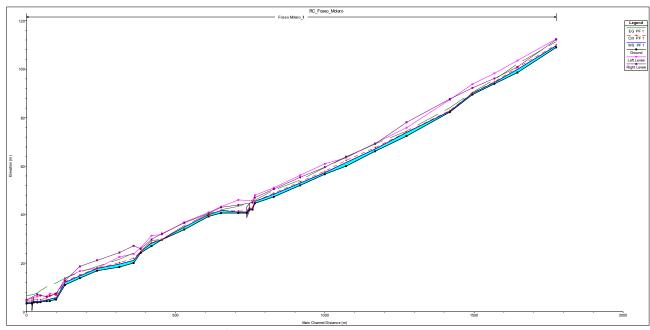
Profile Plot – Molaro II – Stato di Progetto

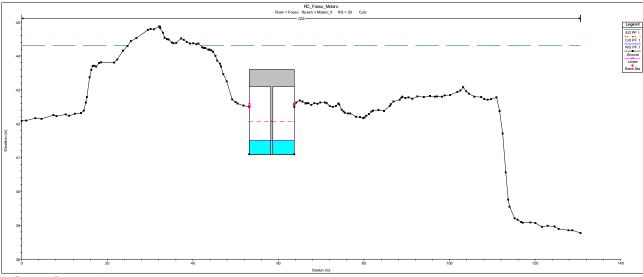
RS 20 - Culvert Upstream

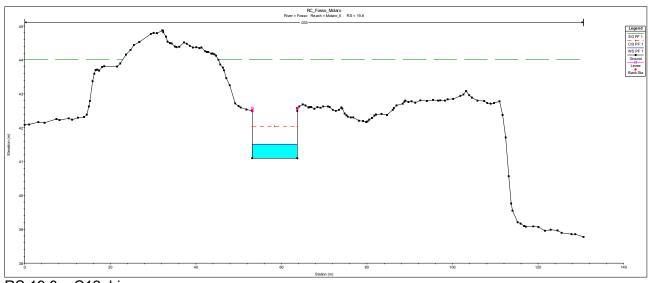
RS20- Culvert Downstream

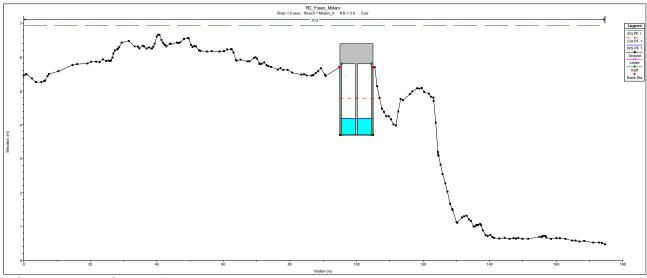
RS 2.5 – Nuovo Culvert Upstream

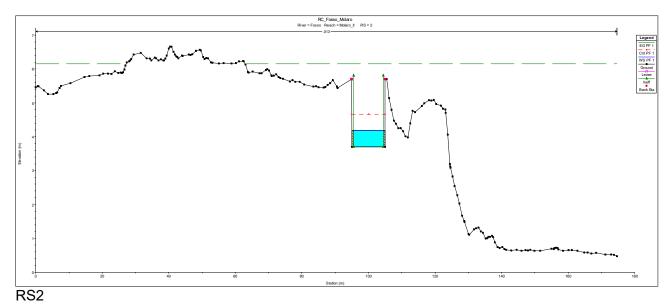
RS 2.5 - Nuovo Culvert Downstream

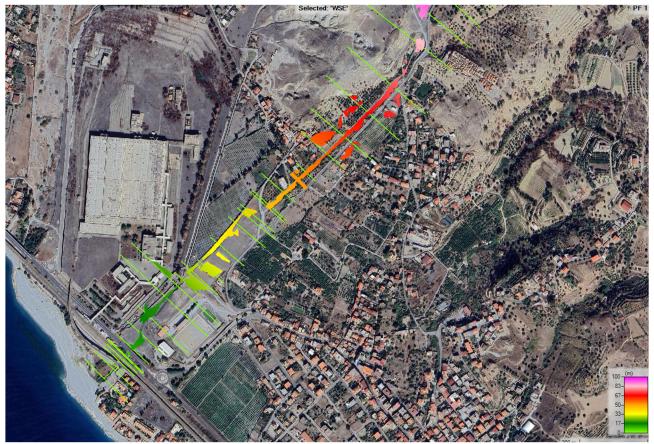
Molaro II - Water Surface Elevation - Stato di PROGETTO

Gli interventi previsti consentono, però, di contenere tali deflussi e di mantenerli confinati nell'alveo naturale delle fiumare Molaro I e Molaro II, in modo da garantire che i deflussi di piena vengano smaltiti senza creare pericolo o danno a persone o cose.
